72. 昭和10年7月11日の静岡 地震に就て

地震研究所 萩原 尊禮

72. *The Sizuoka Earthquake of July 11, 1935.*

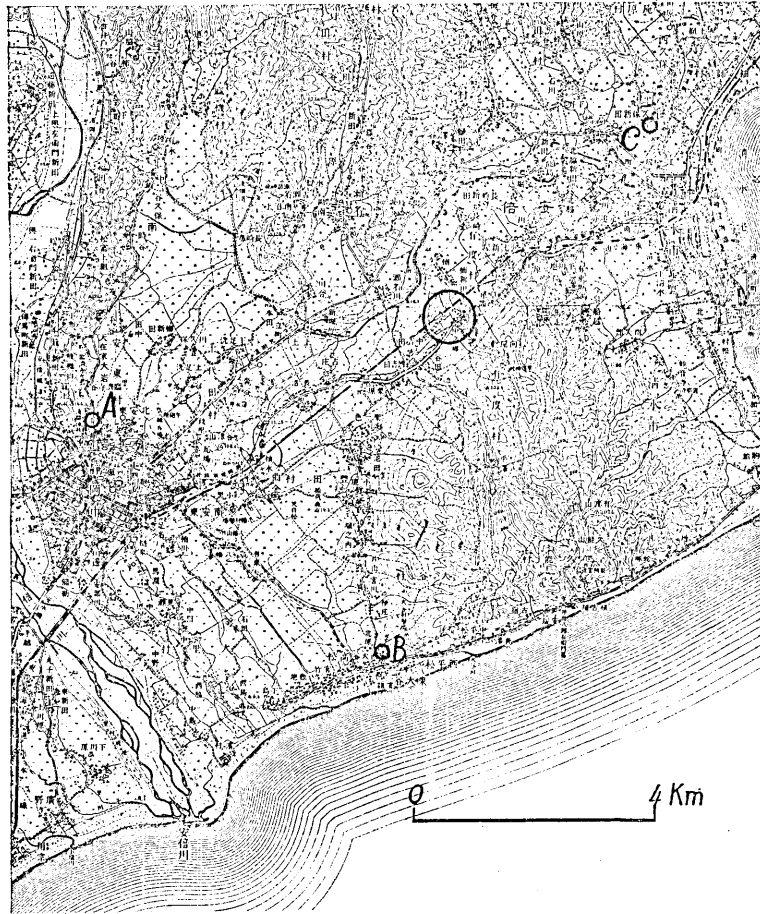
第2圖 ○ 餘震の震央, A 静岡高等學校, B 大谷小學校, C 庵原中學校

震は発生してゐない。筆者等は餘震観測の目的を以て静岡市東大谷大谷小學校、静岡市大岩静岡高等學校、清水市大手町庵原中學校（第1圖参照）の3點に水平成分加速度地震計を設置し、大谷小學校に於ては7月13日12時より、静岡高校に於ては7月15日12時より、庵原中學校に於ては7月17日15時より夫々観測を開始した。餘震は8月26日迄に7回観測せられた。次表に示す通りである。

上に掲げた餘震観測の結果を見るに3観測點の初期微動繼續時間は略々相等しく3秒に近い値を示してゐる。従つて震央は3観測點を結ぶ三角形の略々外心に相當する地點即ち有度村草薙近傍に存することが知られる。初期微動繼續時間より震源距離を算定する所謂大森公式（ $\Delta = kT$ 、此處に Δ は震源距離、 k は常數、 T は初期微動繼續時間）の常數 k の値は現在の場合には約6を採用するのが至當と思はれる³⁾。今假に k の値を6と採ると震源の深さは15~20kmの程度となる。上の表の中只一つ静岡高校に於ける観測中に初期微動繼續時間1.4秒と云ふ極めて短かいものがあり、之に相當する地震動は他の2點に於ける記象には全く現れて居ない。然し静岡高校に於ける記象に現れたものは小いながら立派に地震動の形態を備へたものであつて、P相S相共に明瞭に讀取り得るのであるから、或は静岡市北部の淺所にも小地震の發生があつた

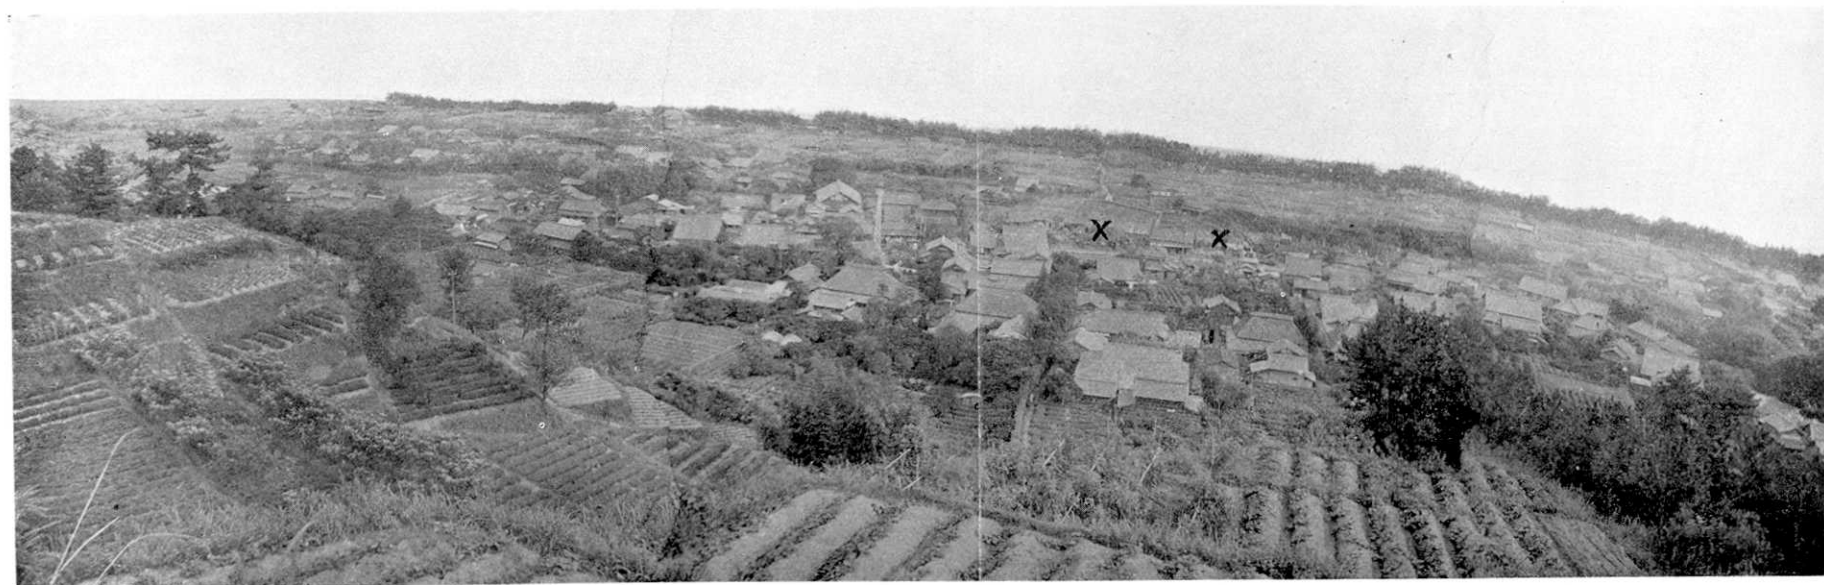
第 4 圖 東 大 谷 全 望
× 印は倒壊家屋多き所

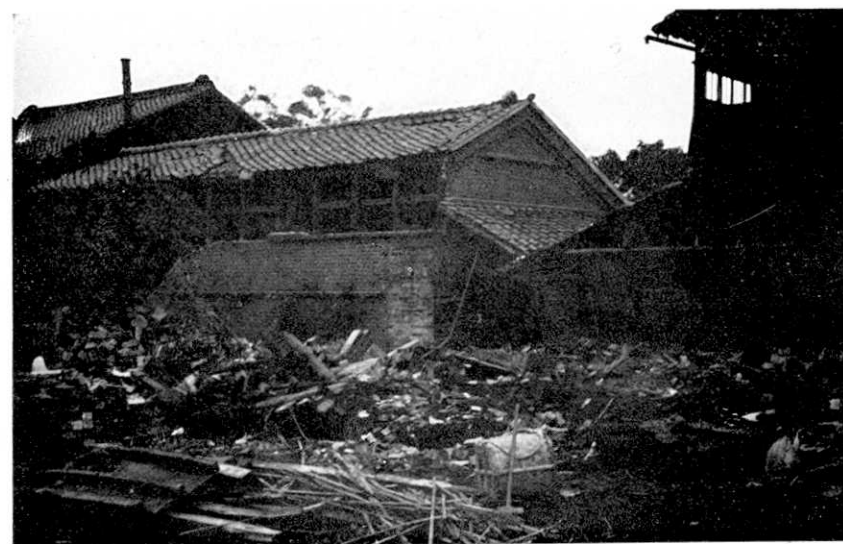
大谷 倒壊住家27、半潰住家46で、西大谷に於ては2階家1戸が倒壊のため火災

第 6 圖 西大谷, 住家の倒壊焼失

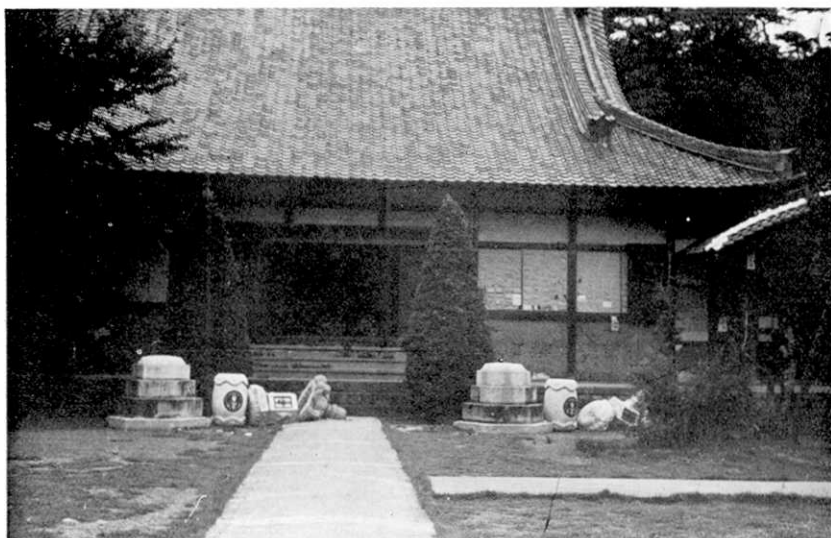
集中して居るのが見られる。第2圖は高松、大谷の倒壊住家の分布をスケッチせるものである。東大谷大正寺に於ては寺院前の石燈籠（所謂春日燈籠であつて、胴體は圓壘状のものである。以後特に斷らない限り石燈體は皆胴體の圓壘状のものゝみを取扱つて居る）2箇何れも東20°北に倒れた。寺院横手の小石燈籠は1箇は東20°北に、1箇は西20°北へ倒れた。無縁塚は北20°東の方向へ崩れた。

今回の被害の状況を見るに特に著しく我々の注意を惹くところのものは構造物が揃つて同一方向に移動又は轉倒したことである。その方向は災害顯著な區域にあつては概して共通に東方である。斯くの如く多くの構造物が同一方向に規則正しく移動又は顛倒することは主要動の最初に極めて大きい加速度が存在したことを意味してゐる。此の地方の住民の談に依れば、最初に強い上下動を感じたが暫くにして大揺れが来て身體が投げ出される如く感じたと言ふ。顛倒した石燈籠を見ても其れが一氣に顛倒したことが明白であつて、崩れ落ちる様に破壊した形跡は無く(第11圖及第20圖參照)、寫眞に見られる如く顛倒した石燈籠の各部は顛倒の方向に直線的に配列されて居る。尤も構造物の同一方向への移動に關しては、主要動の最初に於ける大なる加速度に依つて一氣に移動せしめられたと考へる以外に、振動性の地震動に依り何回かに互つて移動したと考へることが出来ぬでもない。即ち地動の水平加速度に依り構造物重心に之を水平移動せしめんとする力が働き、之が底面の摩擦に打勝つ時は構造物の移動が生ずるのであるが、此の時地動に下方向の加速度が同時に存在する時は見かけ上其の構造物の重さを減少せしめ、底面の摩擦を減少し、比較的小なる水平加速度に依り構造物を移動せしめることが出来、反對に上方向の加速度が同時に存在する時は見かけ上の重さの増加に依り底面の摩擦を増加し水平の移動は比較的困難となる。故に地盤の水平方向の振動と上下方向の振動とが同一週期を持ち其の位相が相對的に變化しない時、即ち或る特定方向 A に水平加速度が向ふ時に限り上方向の加速度が生じ、水平加速度が之と反對の方向へ向ふ時は下方の加速度が生ずる様な現象が起れば、特定なる方向 A の向きにのみ移動が可能となる。然し地盤の振動は特種の表面波の場合を除いては上下振動と水平振動とは夫々獨立した自由度に於ける振動であるか

第 11 圖 東大谷, 大正寺の轉倒石燈籠

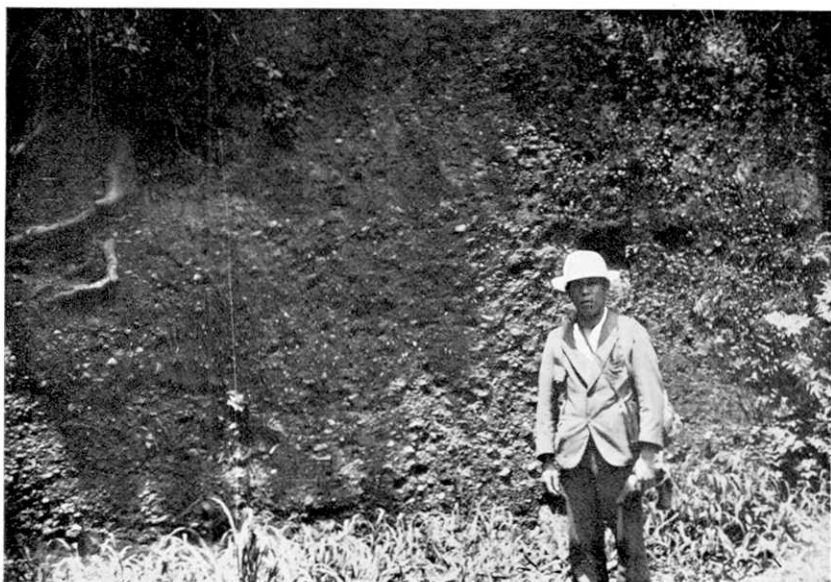
第 12 圖 片山附近の地質(洪積層變岩)

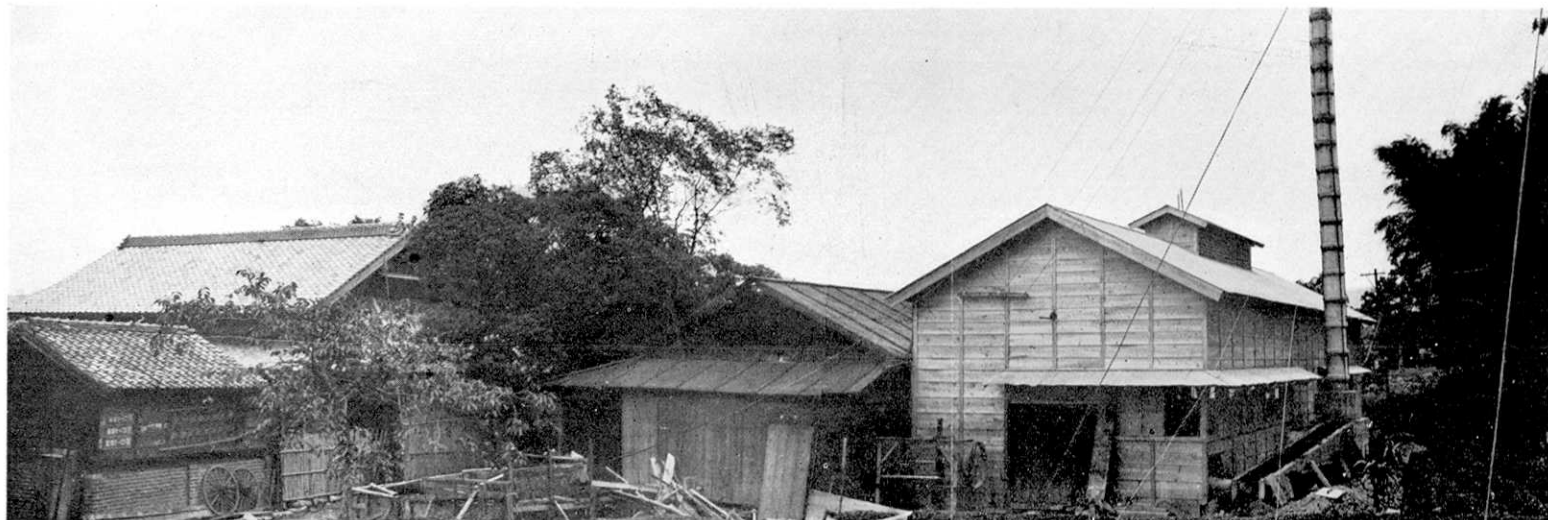
片山 家屋は何れも東 20° 北へ30 cm程度の移動を行つて居るが13戸中1戸の倒壊住家もなく、僅かに納屋1戸倒壊せるのみであつた。極端な例では30 cm以上の移動をなして居るに拘らず、障子紙も破れず建附も狂つて居ない家があつた(第13圖参照)。直徑約30 cm, 高さ5 m, 針金の支へある煉瓦管の煙突が倒壊せずに立つてゐるのが見られた。又外徑40 cm, 長さ60 cmのコンクリート管を16筒聯ぎ四隅に1inchのアンクルを當て、締付けてある茶工場煙突(高さ10 m, 針金の支へあり)は何等損傷なく立つてゐたが、其の直ぐ傍の住家は30 cmの移動を行つてゐた(第14圖参照)。道路の西側に於て約50 cm 東 15° 北へ移動せる住家があつたが其の家の北側の裏手より床下を通り南側の畑に至る北 20° 東の方向を持つた長さ約10 mの地裂があり、其の延長10 m程の間は畑中に多數の龜裂を生じてゐた。之は所謂地裂線ではないかとの疑惑が持たれたので延長に當る地點を精細に調査したが結局この地裂の延長と思はれるものは發見されなかつた。

第 14 圖 片山, 寫真左手の家屋は約 30cm 移動せるも煙突には被害無し

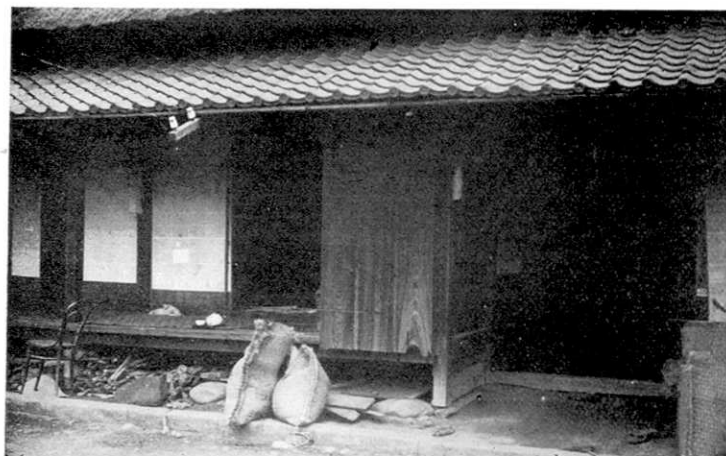
第 13 圖 宮川, 家屋の移動
(約 30 寸移動せるも障子紙も破れず建附も狂はない)

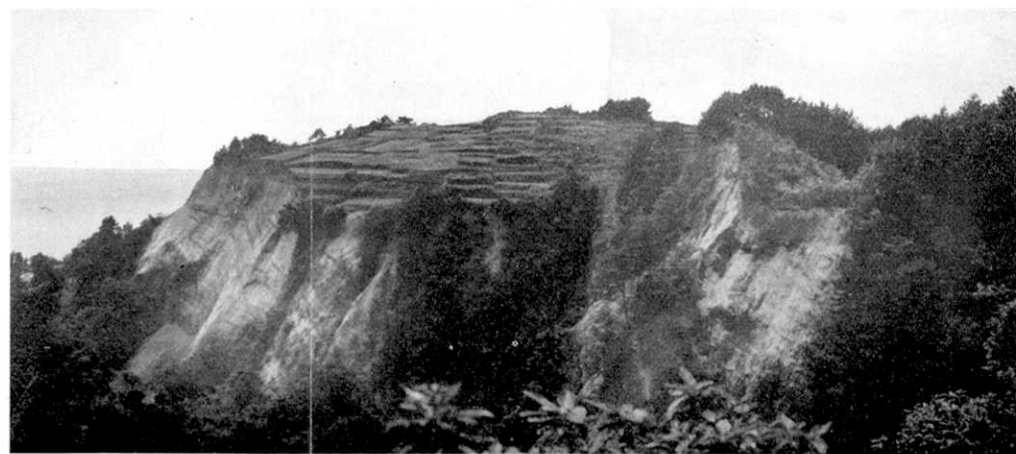
第 21 圖 有度山断崖の崩落(古宿北方)

有度山の南部は急峻な斷崖となり海に望んで居るが此の斷崖は上部に於て約2~3間の奥行が失はれる程度の崩落が久能山東方を除いて隨所に起つた。

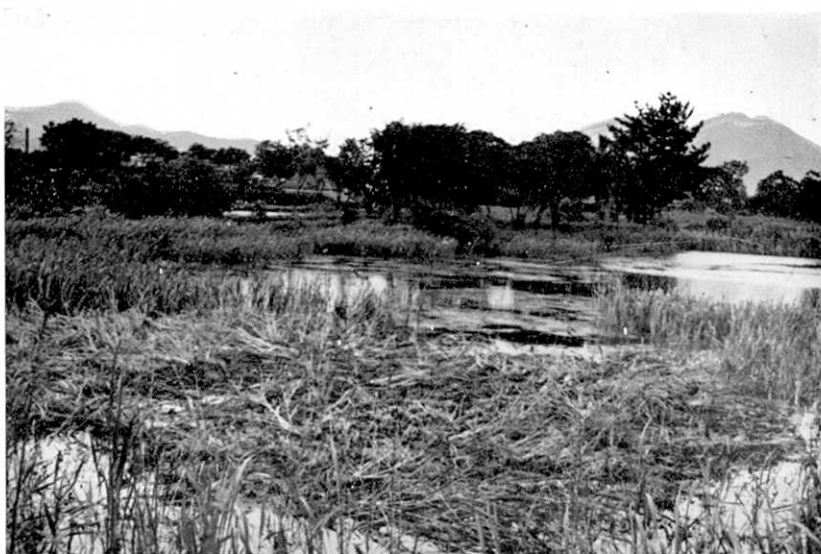
第 15 圖 堀之内, 地震時沼中に噴水せる跡

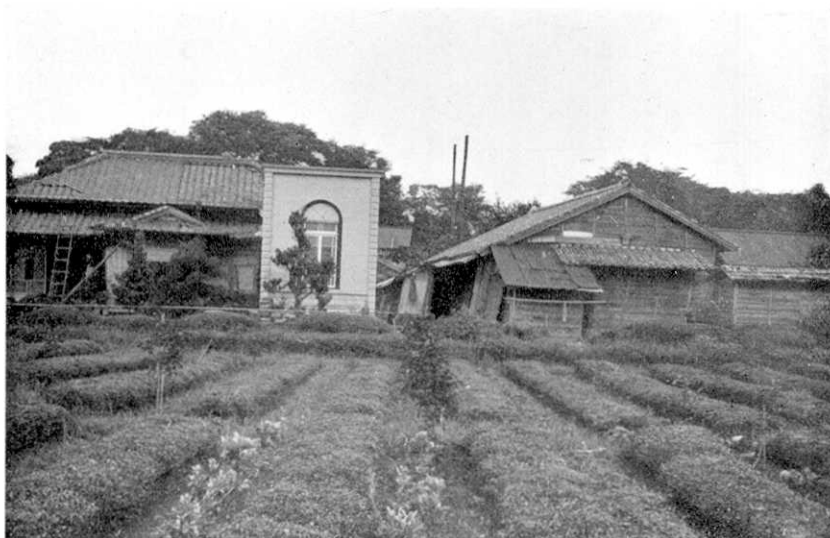
小鹿 170戸中倒壊は住家3, 納屋5, 肥料小屋9である。家屋は概ね30 cm 東方へ移動し、特に移動量の大きなは50 cmに及ぶ。龍雲寺の墓石は殆ど全部轉倒したが、東側に倒れたものが多い。小鹿は之より南部の堀の内、片山に比して一般家屋の傾斜、破損が頗る著しい。煙突は此處に於ても損傷を受けず、高さ20 m 餘の細い煉瓦管の煙突(針金の支へあり)が無事に立つて居るのが見受けられた。

第 17 圖 小鹿，家屋は大破せるも煙突は破損せず

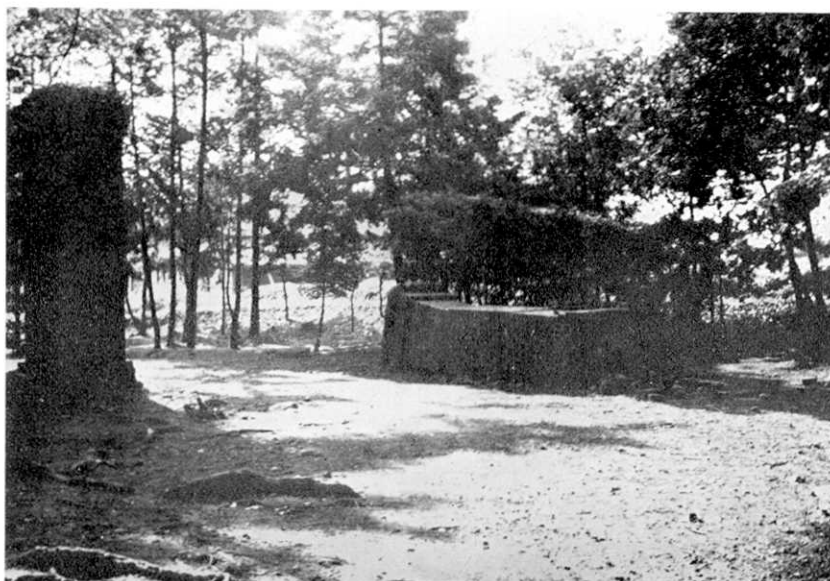
池田 130戸中倒壊住家は6戸なるも概ね40 cm程度東方へ移動し傾斜破損大なるものが多い。本覺寺の門柱は第3圖に示す如き形状のものが2本立つて居たのであるが、北側のものは顛倒し南側のものは其の儘残つて居た(第18圖参照)。本堂前の石燈籠2筒は一つは東 45° 北へ、他の一つは東 36° 北へ倒れ、本堂横手の石經は東 60°

今回の木造家屋の移動量は大なるものは40 cm 餘に及んだのであるが、之を一気に移動したと考へる時は地動は相當に大なる加速度を持つたばかりでなく、變位も亦少くも40 cm 餘に達したことが推察出来るのである。轉倒物體中最も規模の大なるものは池田本覺寺の煉瓦門柱であつた。此の立面圖は第3圖に示してあるが、此の水平斷面は正方形である。土面上に僅か5 cm の厚さにコンクリートを敷き其の上に煉瓦を積上げて角柱を形成したものであつて土面への附着力は省略出来るから角柱の轉倒と見做して差支へないのである。此の門柱は2本西方へ向つて立つて居たが北側のものが東へ顛倒し、西側のものは顛倒を免れた(第18圖参照)。地震當時此の附近に偶然居合せた一農夫⁵⁾の語るところに依れば大揺れが來た時門柱が一気に倒れるのを目撃したと云ふ。此の門柱の重心迄の高さは140 cm、底面の幅は90 cm であるから、今假に水平加速度のみに依り顛倒せしめられたとすると少くも300ガルの加速度が算出せられる。而して顛倒に際して重心は底面の幅の半分45 cm を移動せねばならぬから地動の變位も亦少くとも45 cm あつたこととなる。然も一方の門柱は顛倒を免れたことから地動は此の角柱を顛倒せしめ得る條件の略々限界にあつたと見るべく、大體に於て此の附近の最大加速度は300ガル、最大變位は45 cm と見做して差支へないであらう(勿論、茲に論ずる變位は永久的變位を意味するものではない。地震主要動の初頭に於ける變位のみを論じて居るのである)。又此の角柱の重心を靜止の位置から不安定の位置迄持來す期間中300ガル程度の加速度が繼續しなければならないのであるから、加速度は瞬間的のものではないことが察知出来る。今地盤が一定の加速度 a を以て水平に動き、時間 T の後に變位 d を行つたとすると

第 18 圖 池田，本覺寺煉瓦門柱の轉倒
