大昔の大地震の痕跡をさぐる

佃 為成・安藤雅孝・岡田篤正

内陸の活断層は、直下型地震の発生源である。この真上に堆積した新しい地層の乱れから、過去の大地震発生を読み取り、その年代を決定することを目的として、“トレンチ法”と呼ばれる断層掘削調査が最近、鳥取県の鹿野断層と兵庫県の山崎断層において実施された。

—鹿野断層および山崎断層におけるトレンチ発掘調査—

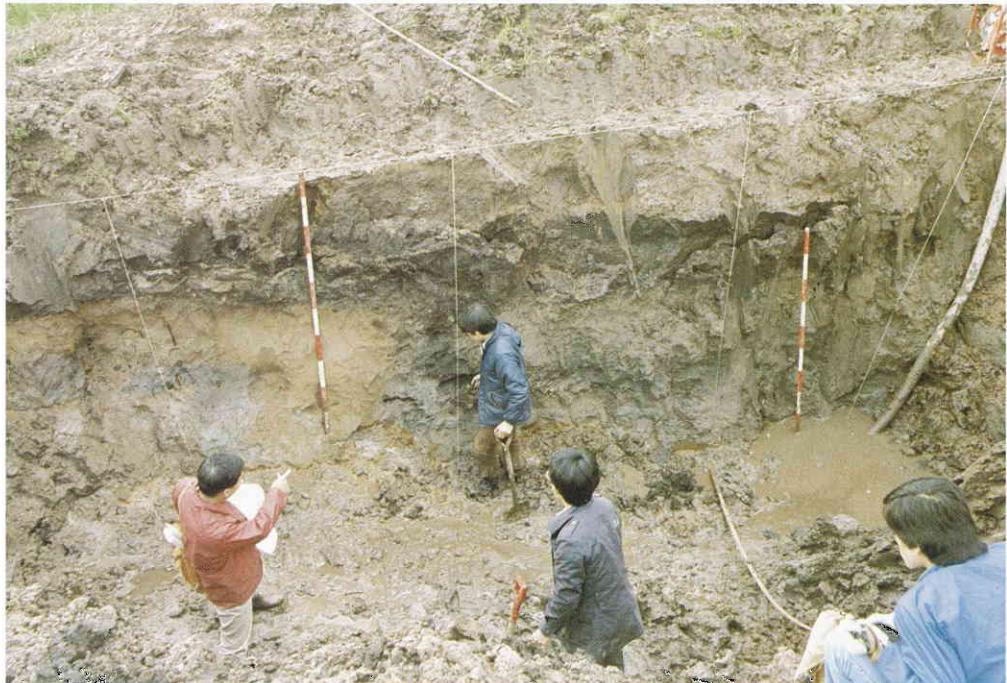
古代の大地震の跡がみつかった。左手の白っぽい茶色の砂の層は、断層によって食い違いを起こし、右手では1~2mも下がっている。1943年の鳥取地震では最大60cmの上下変動が測定されているから、もっと昔にも大地震があったことになる。トレンチ内では、水が湧き出し足場も悪い。たえずポンプで水を吸い上げないと水没してしまう（鹿野町法楽寺Bトレンチ西側断面）。

て切られているのが確かめられた(図1、口絵4頁右下)。さらにBトレンチでも、大昔の大地震の時にできたと思われる断層が明確に観察されたのである(図2、口絵1頁上)。発生年代を決定するための試料を大量に採集した。地層堆積時の環境を推定するため、花粉分析用の試料も集めた。A・B両トレンチとも、腐植(質)層や砂層中に木炭のかけらが分散して埋まっていた。一つの層に集中しているわけではないので、山火事が原因でなく人間の活動を物語っている。大昔の大地震というのはおそらく数千年以内のことであろうと思われたが、その後の年代測定の結果(図1・2参照)によると、七〇〇〇～八〇〇〇年前のようである。トレンチに現れた断層の走向を測ると、二本のトレンチについて、食い違つていながらほぼ平行であり、鹿野断層の一般的なトレースに対し雁行していることがわかつた。一二月二日には鳥取市双六原でもトレンチを掘つたが、法楽寺Aトレンチにおとらず大きな礫が現れ、腐植土層や断層は見当たらず、ただたわんでいるだけであった。ここでは大昔の大地震の跡を探ることをあきらめざるをえなかつた。法楽寺では予想外の成功を收め、双六原では逆の結果に終わつたのである。

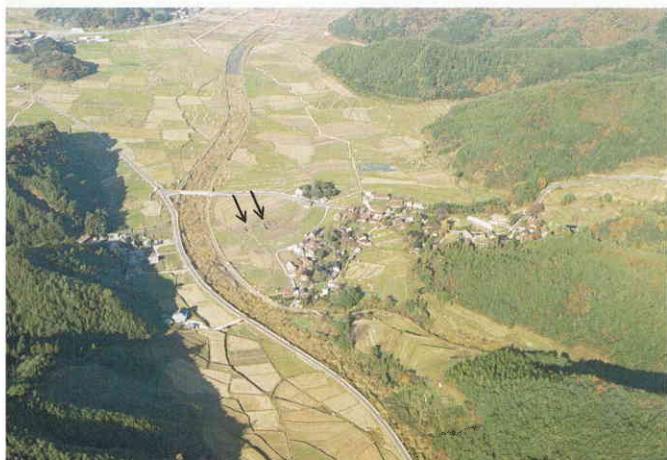
鹿野断層のトレンチ現場。
鳥取県鹿野町法楽寺を、南方上空から眺める。中央の水田にトレンチ（溝）が2本みえる（写真中の矢印部分）。
断層はそこをほぼ左右（東西）に走っている。水田下の断層の位置を正確に推定できたのは、1943年鳥取地震の際の断層運動について、調査報告と地元の人々の証言があったからである。

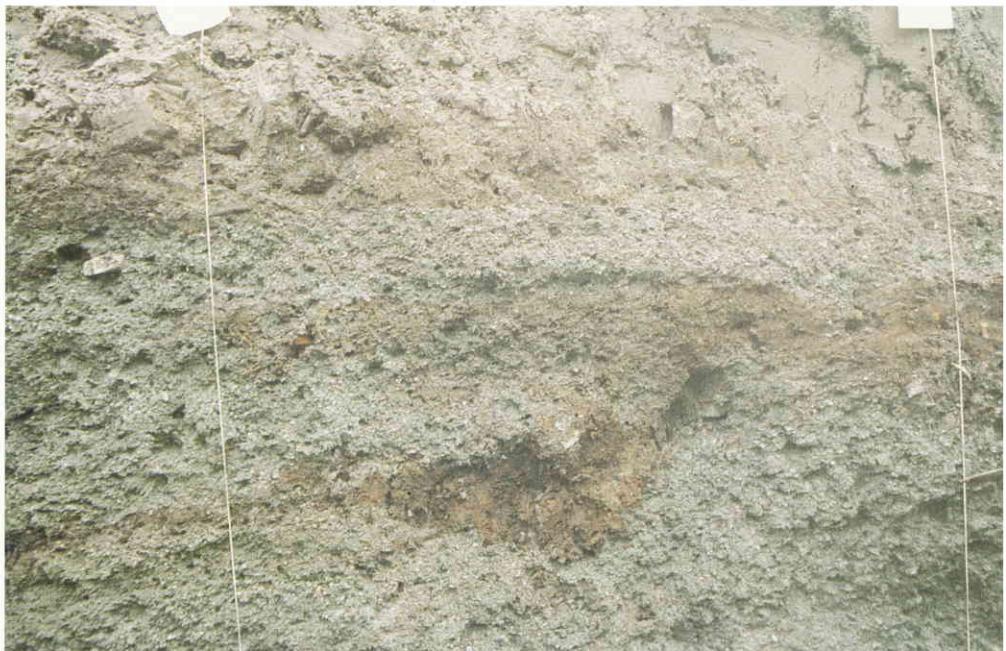
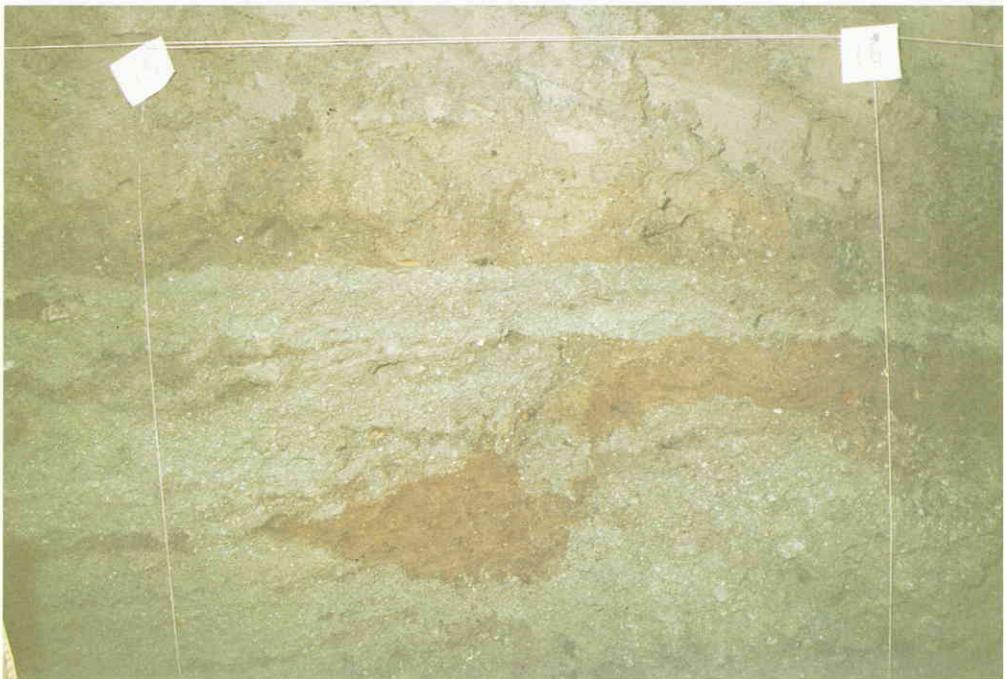
平安時代に発生したと思われる大地震の痕跡。泥炭層が30cmほど上下にずれている。上の写真では壁面がざらざらとしていて地層の判別がむずかしいが、左官屋さんのように鎌で面をなでながら削ってゆくと、下の写真のように、立派な“壁面”ができる。最初鮮やかな茶褐色だった泥炭層は、空気に触れると酸化によって、すぐに黒ずんでいく（山崎断層Aトレンチ西側断面）。

にみえてきた。我々は胸をわくわくさせて地層の切れ目が現れるのを待つた。しばらくすると褐色の地層が北上がりに変位しているのがみえた。これが山崎断層で起きた最も最近の大地震の痕跡であることは、疑うべくもない。青灰色の地層は小つぶの角礫層である。水をかなり含んでいるので、まるで生コンクリートのようである。この地層は洪水の時に上流から運ばれ、一度に堆積したものであろう。それに対し、褐色の地層は未分解の若い泥炭層で、地層の厚さは薄いが相対的に時間をかけて堆積したので、植物の遺体を多く取り込んでいる。したがって、このトレンチに関しては年代決定のための試料採取に不自由しなかった。この泥炭層は厚さ約四メートルの堆積層の中で一〇枚ほど確認された（図3、表紙写真）。Aトレンチでは見事な地層をみることができたが、Cトレンチでは状況がかなり違っていた。

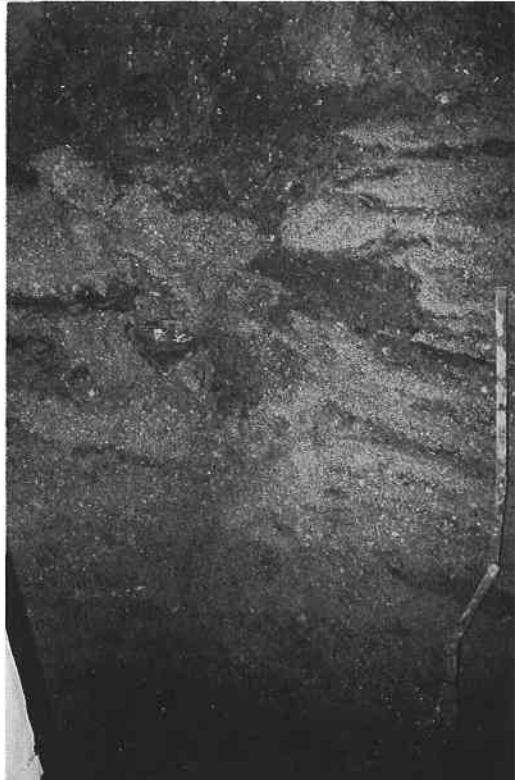
地層の乱れがひどく、断層の左右で地層の対応が不明確な場合もある（山崎断層A レンチ東側断面）。

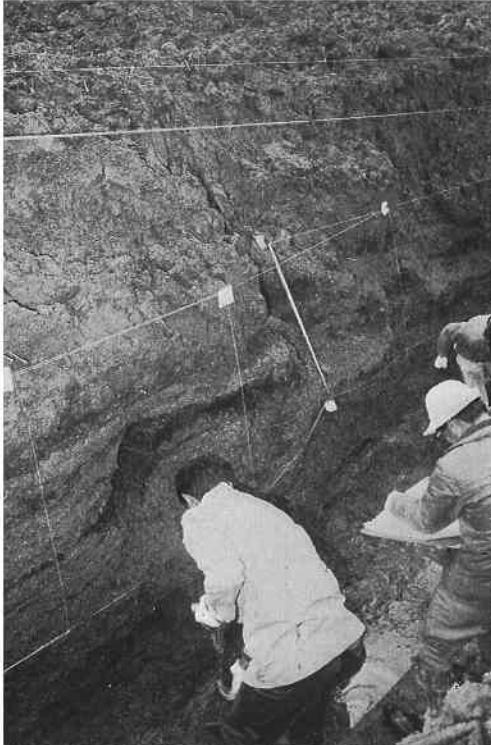
掘削が終わると壁面には、鉛直・水平それぞれ 1 mごとにくぎを打ち、格子状に糸を張る。この座標系を基に、地層の堆積状態や岩相などがわかるように、図に描いて行く。このスケッチがトレンチ調査でも重要な作業となっている(安富町安志A トレンチ西側断面)。

図3 山崎断層安志Aトレンチ西側断面、断層付近拡大図
2, 塙植(質)層 4, 磚層 5, 断層 7, 泥炭層 8, シルト層 9, 基盤岩(断層破碎帶)

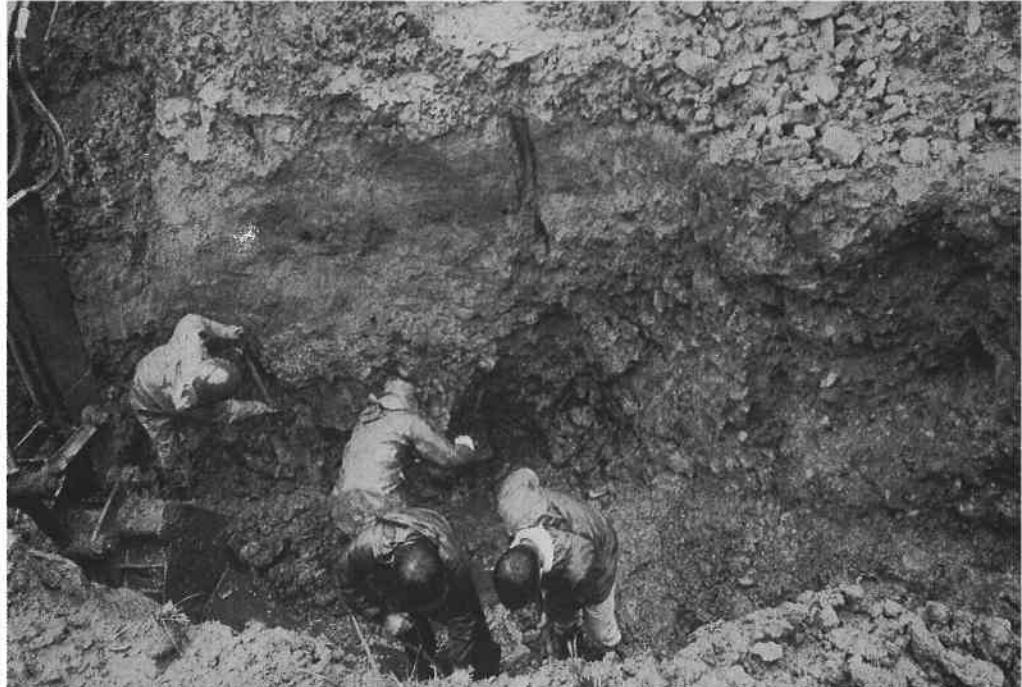
右手の礫層にはさまれた薄い腐植土層が、左さがりになっているようだ。それを確認するため深く掘ってみる。パワーショベルで困難な作業には人力を要する。腐植土層の落差は1.3m以上あった。1943年以前にも大地震が起こったためであろう。1943年の地震のときは、礫層のなかに上下の亀裂がつくられた(写真上の右手)。それを拡大したのが下左の写真である。下の方へ掘り進むと新しい裂目が現れ、しばらくすると、そこから水が湧き出す。地震の際の横ずれ運動によって礫が回転し、このようなすき間をついたものと思われる。下右の写真は、地層のずれをはかっているところ(鹿野町法楽寺Aトレチ東側断面)。

地性の礫層であり、大昔の大地震の痕跡など絶望的に思えた。それでも一九四三年の大地震の痕跡ぐらいはみられるだろうと思って注意深くトレントの側壁を調べていくと、礫層のなかに幅数センチで上下に長く続く裂け目がみつかつた。これは鳥取地震の確かにきず跡である（口絵4頁上、左下）。続いて上部の腐植土層に、上下のいずれ〇センチの断層がみつかつた。地層の新しさからいつて、これも一九四三年のものである。Aトレントの掘削が完了すると、今度は二番目のBトレントにかかつた。驚いたことには、Aから二三メートルしか東方に離れていないのに、ここは大きな礫がまつたくでてこないで、ほとんどシルトや砂の層ばかりであつた。この場所はかつて湿地であつたようだ。地層には明らかに断層があつた。大昔の『大地震』かもしれない。埋もれ木が大小あわせて多數顔をだした。また、腐植（質）層も二枚みられ、これらは年代試料として貴重である。トレント法の第三の条件は、地層のなかにこのような年代を示す試料を含んでいることである。現在、数万年までの昔の年代を決める最も信頼できる方法として知られているのは、生物遺体中のCの含有量を測定する方法である。腐植層に含まれる有機物もこの年代測定に利用できる。調査の初日はこのようにして暮れた。大昔の『大地震』発生の

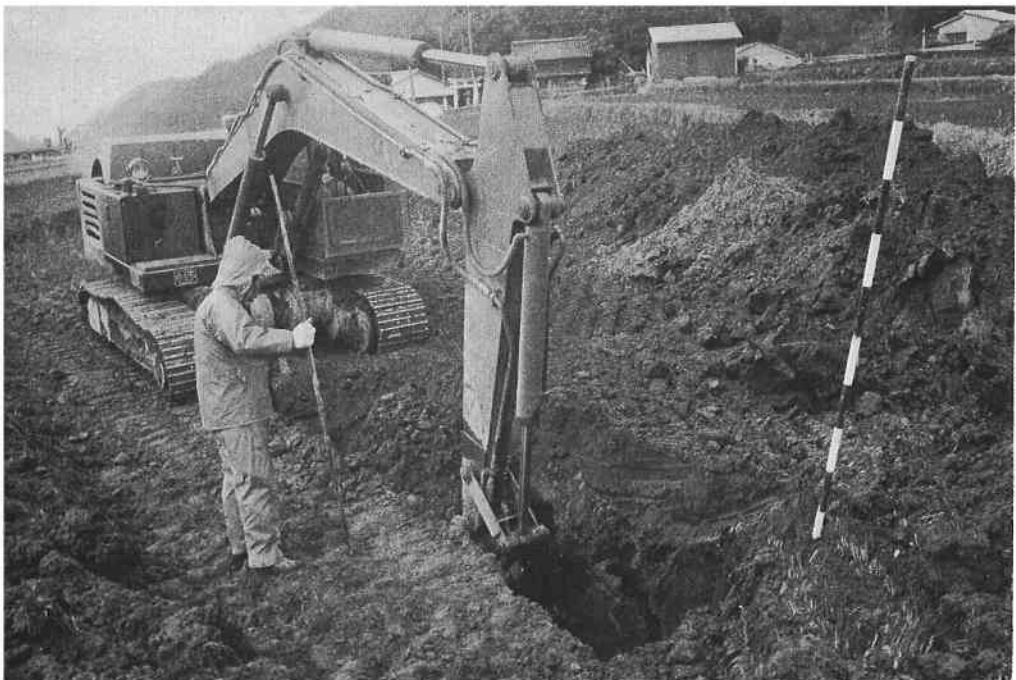
トレント掘削作業の主力は、大型のパワーショベルである。水田の耕土をはぎとったあと、後退りしながら深さ2~3m強、幅3~4m、長さ10~20mの溝を掘る。この作業時間は3時間ぐらいである。調査が終了するとていねいに埋め戻し、元の水田に復旧される（鹿野町法楽寺）。

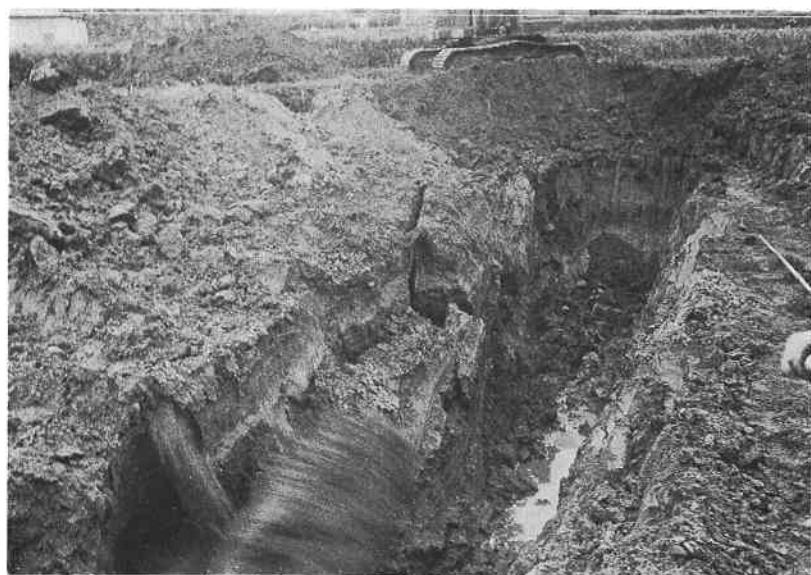
トレントの切り立った側壁は崩れやすく、溝内で作業中にこのような崩壊が発生するとたいへん危険なので、側壁面の傾斜をゆるくするとか、壁の補強をするとかの措置が大切である。はがされた壁面には新鮮な地層断面をみることができる（鹿野町法楽寺Bトレント）。
