博士論文

近代木造建築の壁構法と構造性能に関する研究

木摺漆喰壁の構成要素と水平力抵抗機構

松本直之

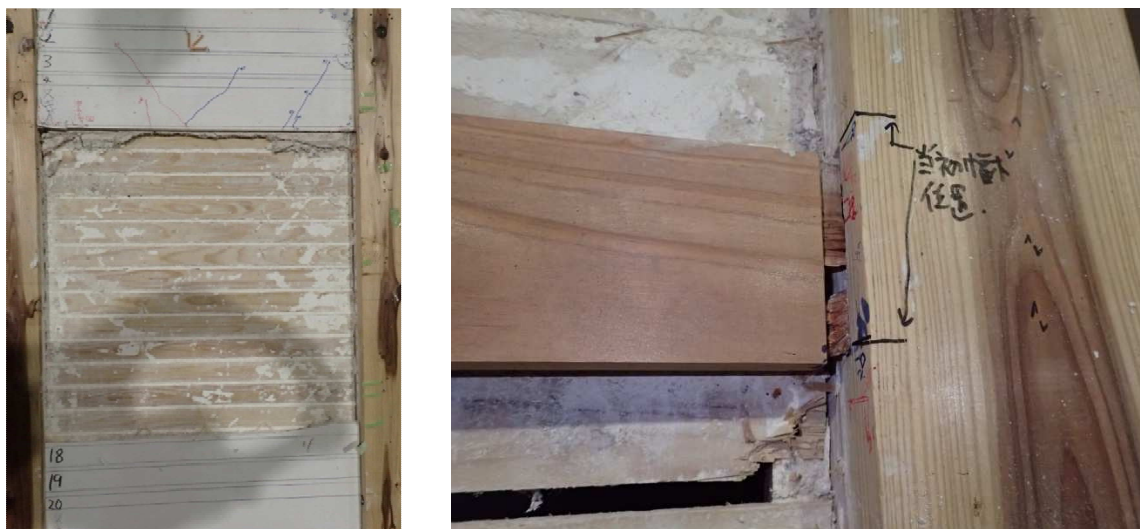
図 4-113 左図：解体後の漆喰破壊状況 右図：鴨居下，幅木右端部の破壊状況

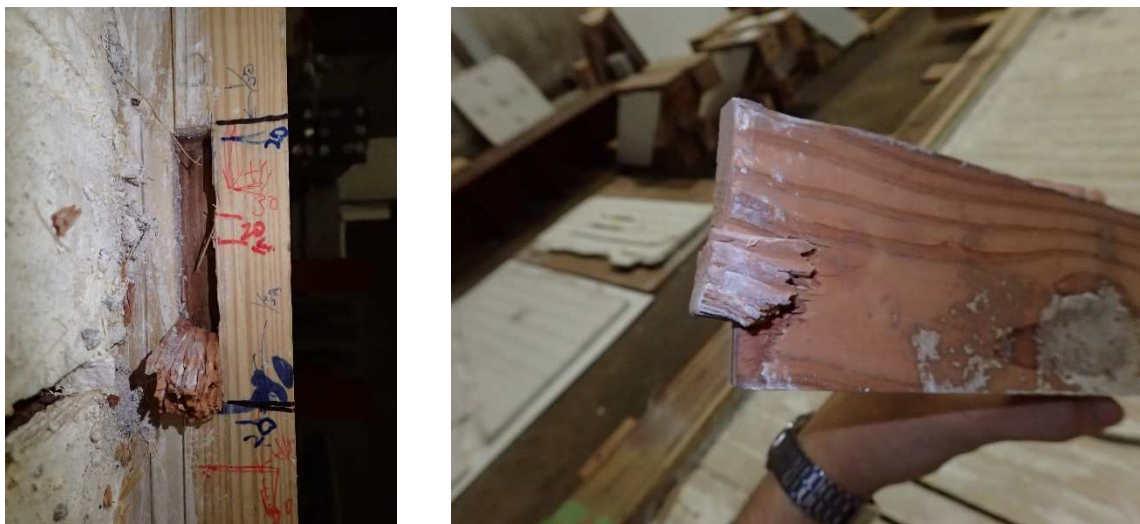
図 4-114 解体後の幅木右端部の破壊状況

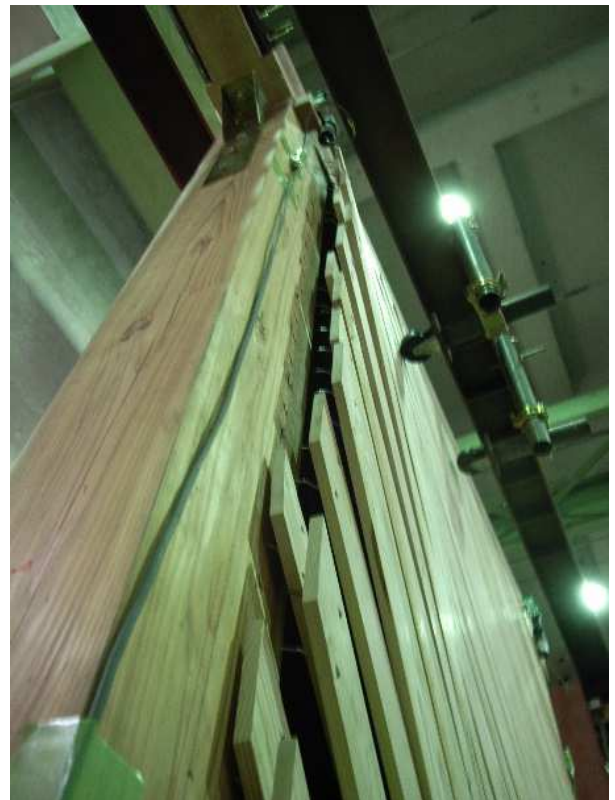
- ・+1/450：初期せん断亀裂，剛性低下
- ・1/150～：漆喰浮き上がり，亀裂の集中・直角方向伸展
- ・1/30：最大耐力
- ・+1/20：釘の引き抜けて耐力低下

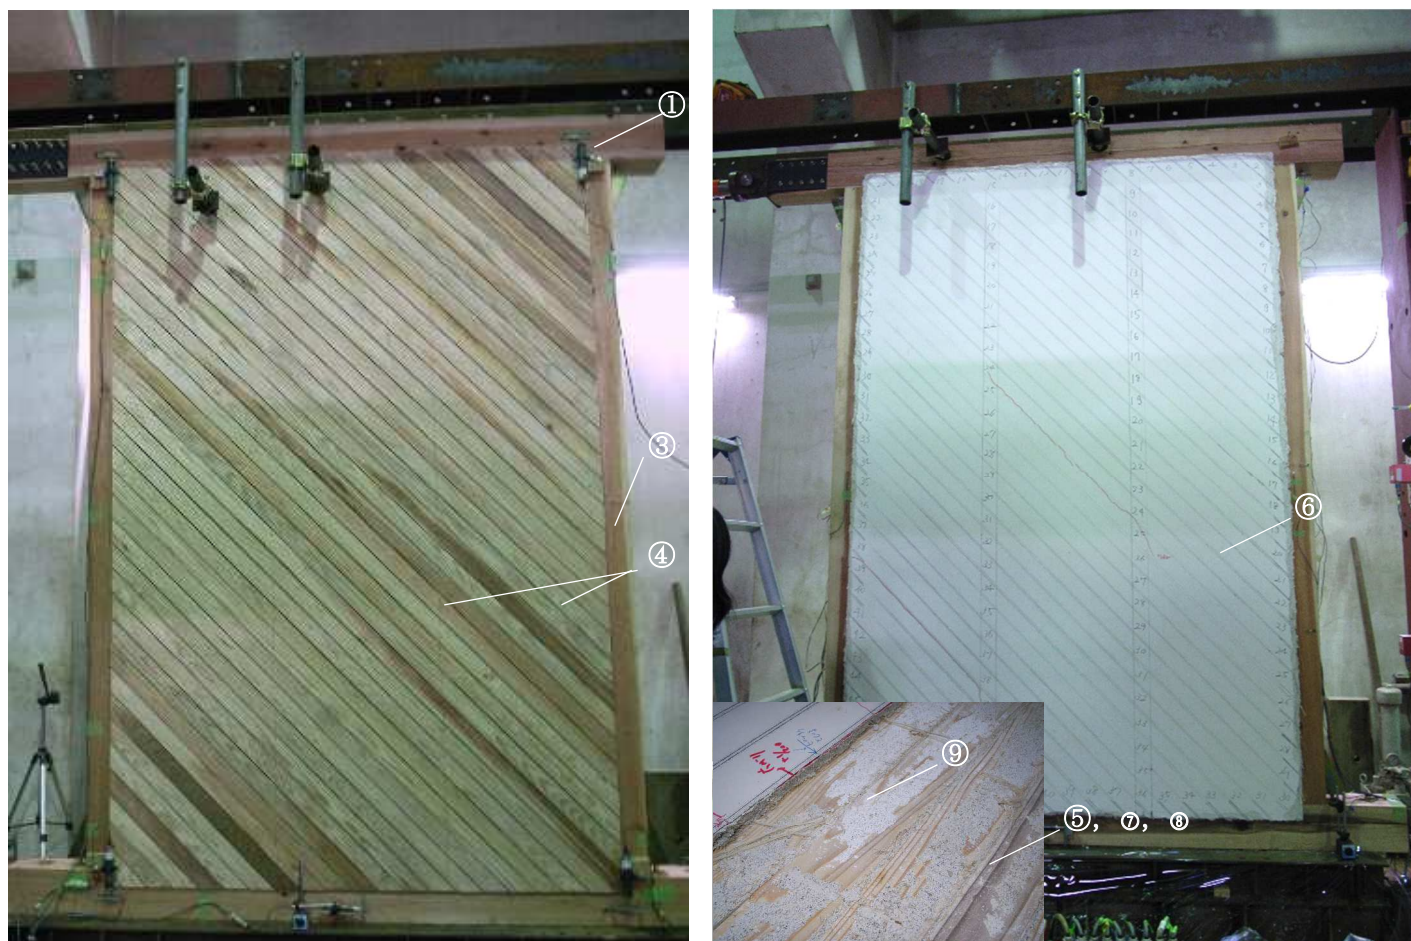
以上の破壊の進行，実験結果より，  
斜め木摺漆喰の水平抵抗要素は，実験結果から以下の要素が存在すると推定した．

図 4-155 斜め木摺漆喰壁（漆喰なし，あり）の抵抗要素

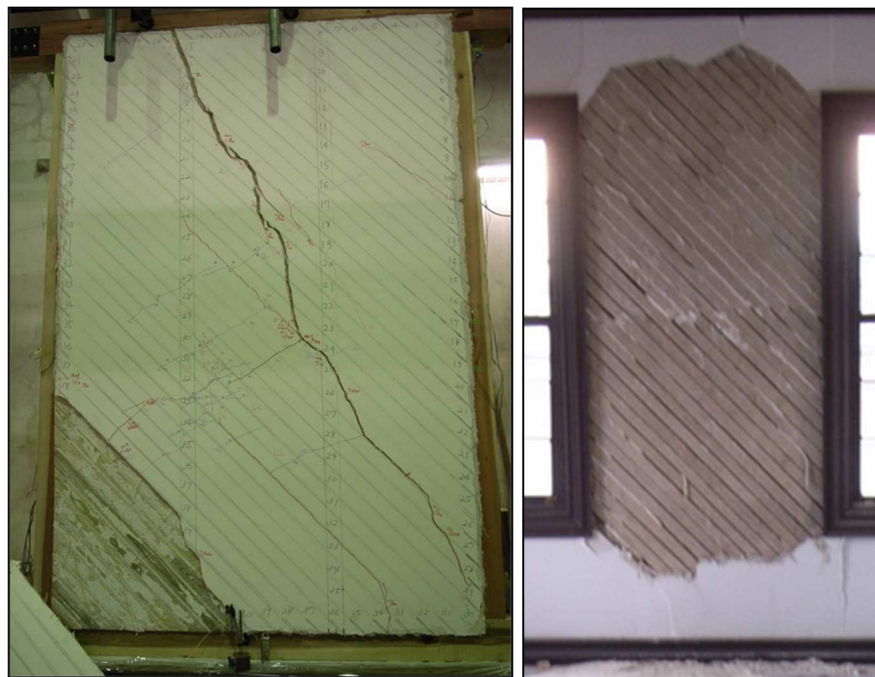
図 4-161 斜め木摺の破壊性状の比較 試験体4 終局状態（左図）、旧伊達郡役所2階西側被災後の漆喰剥落（右図）

壁実験の破壊経過からは、漆喰が壁から剥離するのは1/60[rad]以降であると考えられる。郡役所の剥落箇所においては釘の引き抜き箇所は少なく、接合部や劣化を考慮する必要があるが、1/60～1/45[rad]程度の変形であったと推定される。ただし、実験における木摺漆喰壁は乾燥期間が2週間であった。
