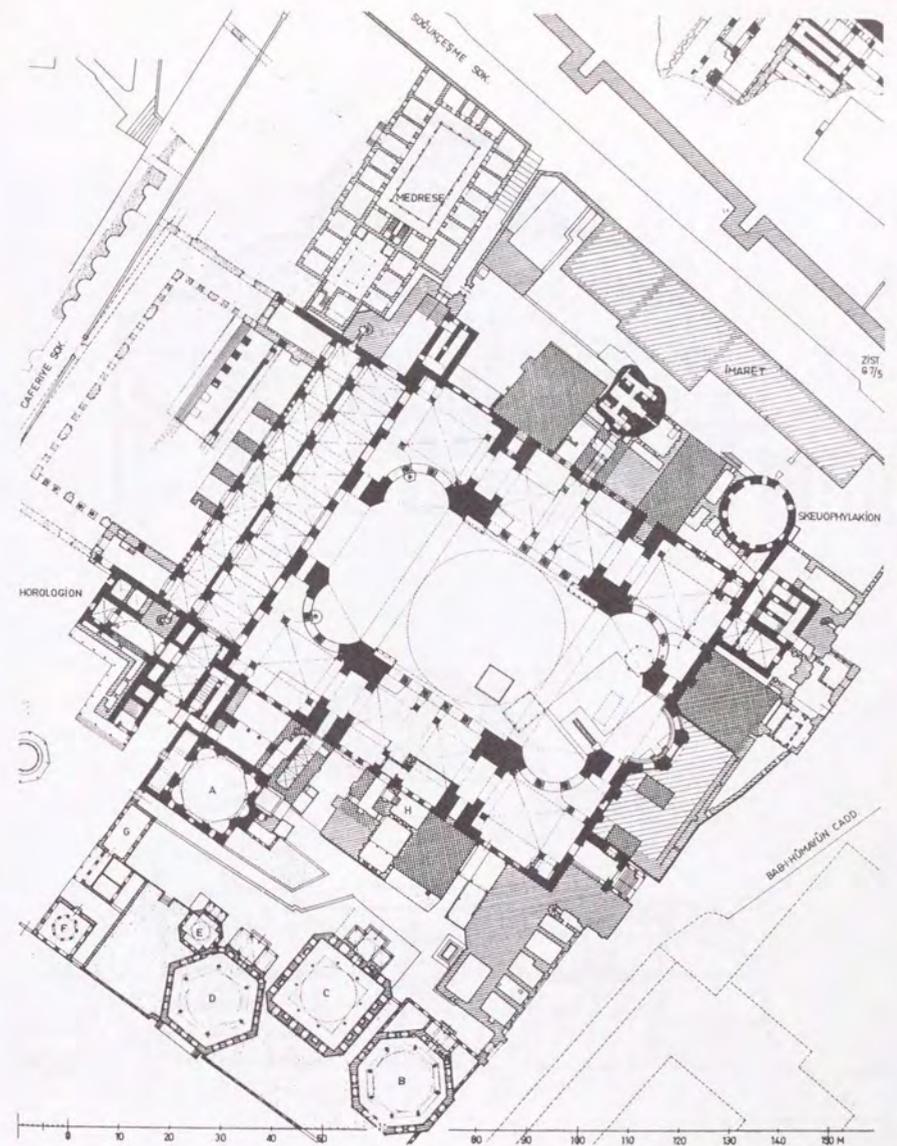
5 ハギア・ソフィア、現状の平面図、6世紀の建築（黒）、現存しないが発掘調査などにより存在が確認されたもの（点描）、ビザンツ時代の補強工事（網）、オスマン時代の増改築（斜線）。A=洗礼堂、1618年に霊廟に改装。B=メフメト3世の霊廟（1608年）。C=セリム2世の霊廟（1576/77年）。D=ムラト3世の霊廟（1594年）。E=王子達の霊廟。F=時計堂。G=近代の事務所棟。H=図書室（1738年）。（ミュラー=ヴィーナーによる）

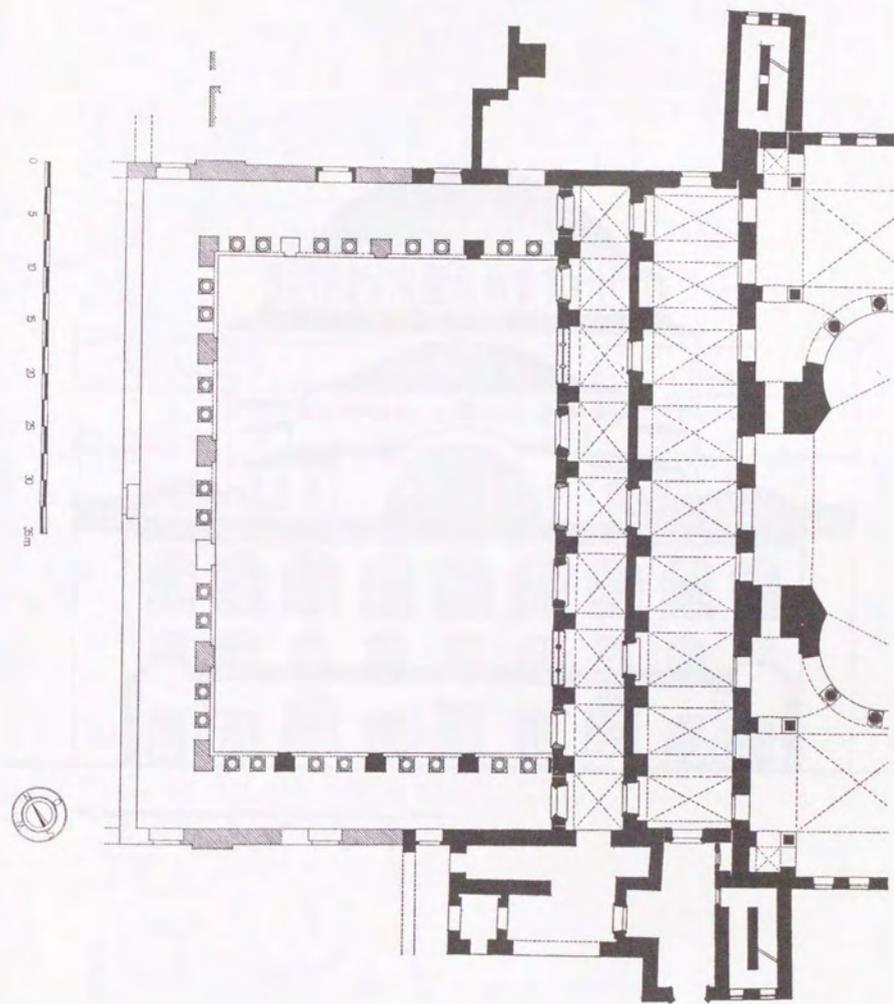
15 シュトルーベに基づく、ハギア・ソフィア563年時点のアトリウムの復元平面図。

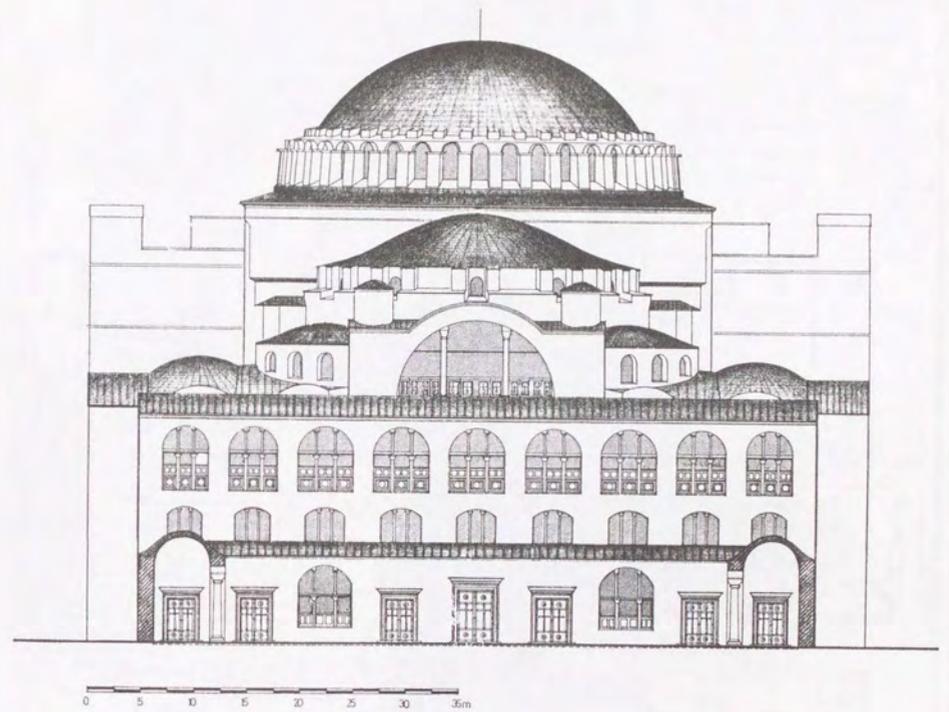
16 シュトゥルレーベに基づく、ハギア・ソフィア563年時点での西正面の復元立面図。

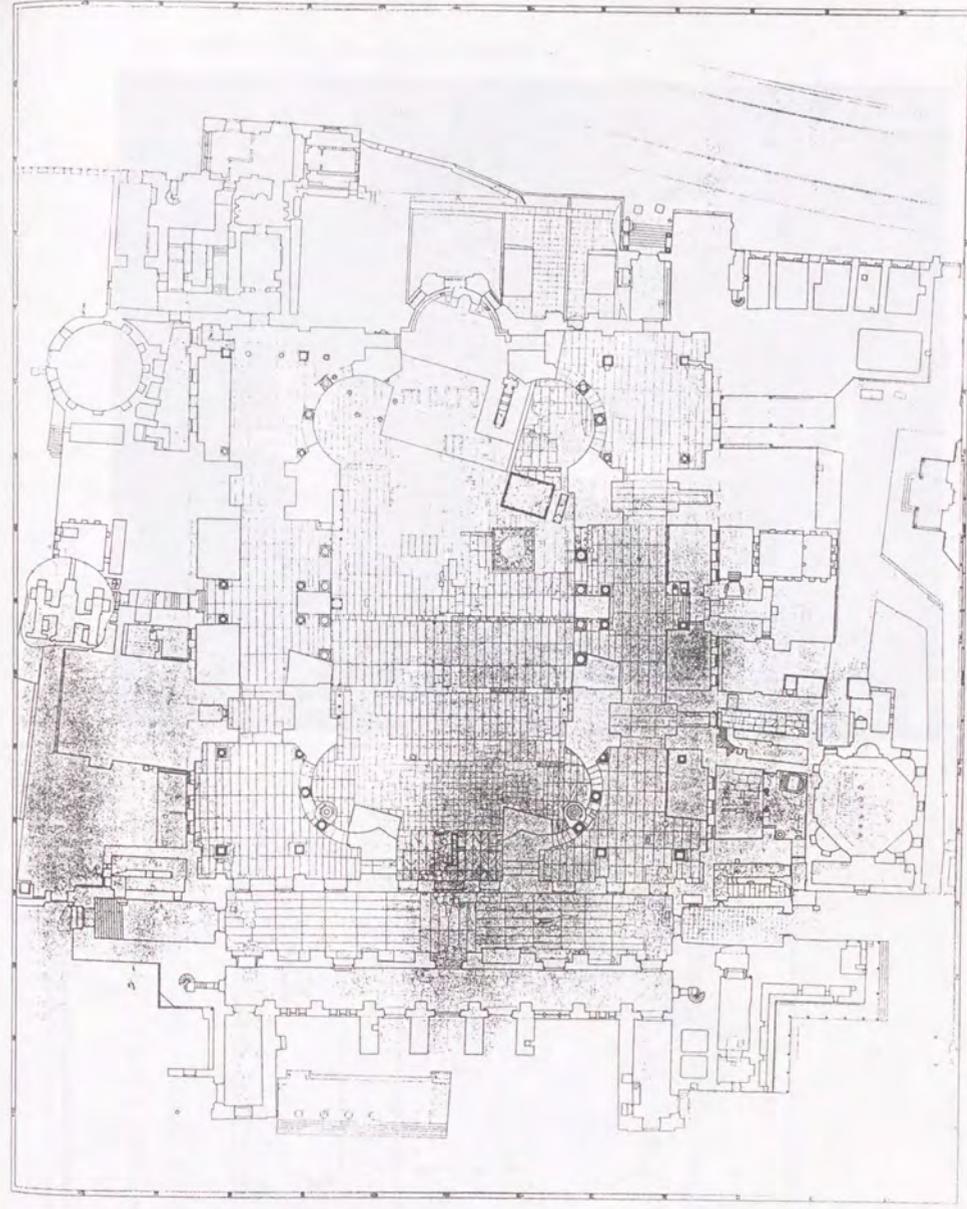
17 ハギア・ソフィア、
身廊の現状平面図。
(ヴァン・ナイスによる)

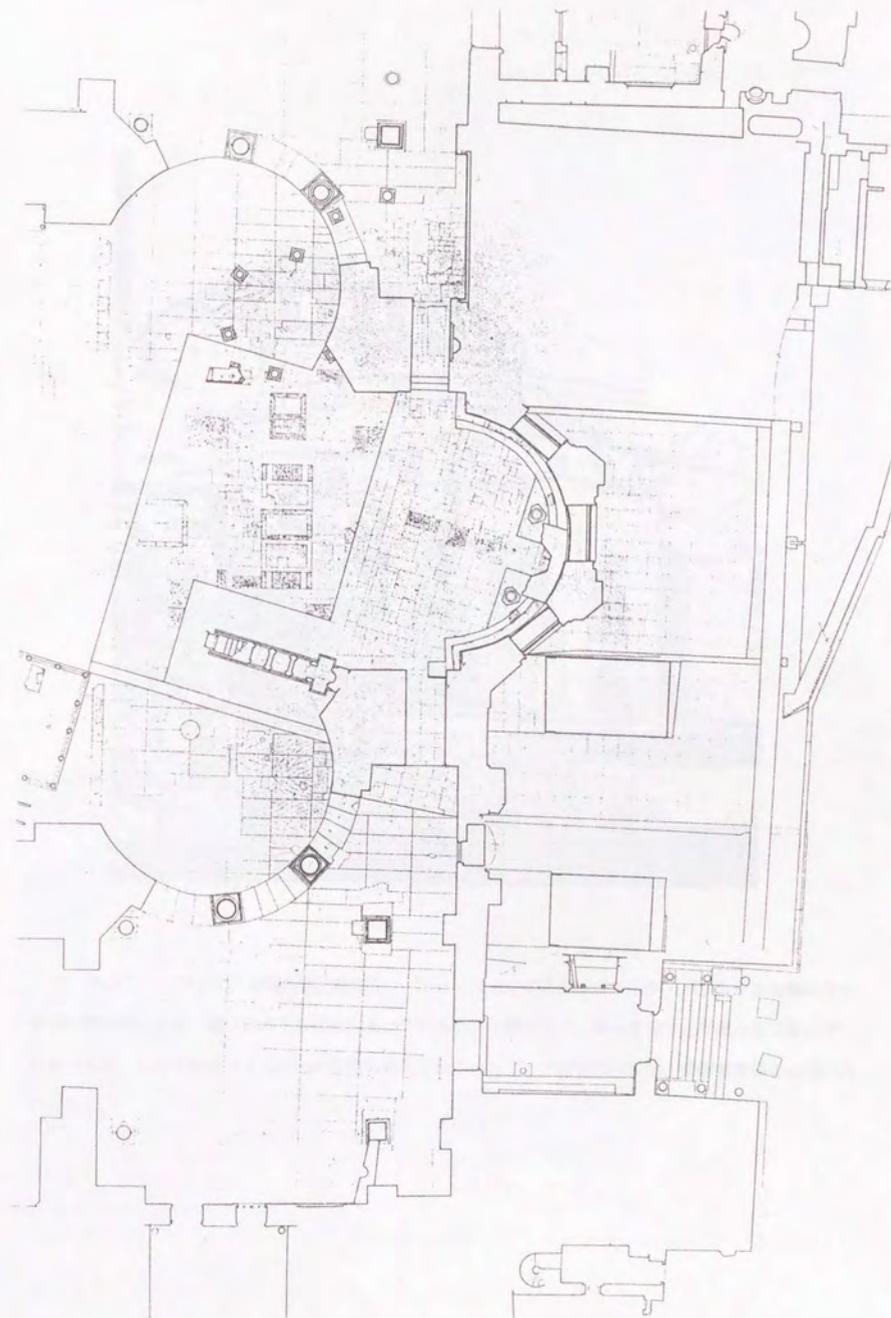
35 ハギア・ソフィア、一階東南部分の現状平面図（部分）。（ヴァン・ナイスによる）

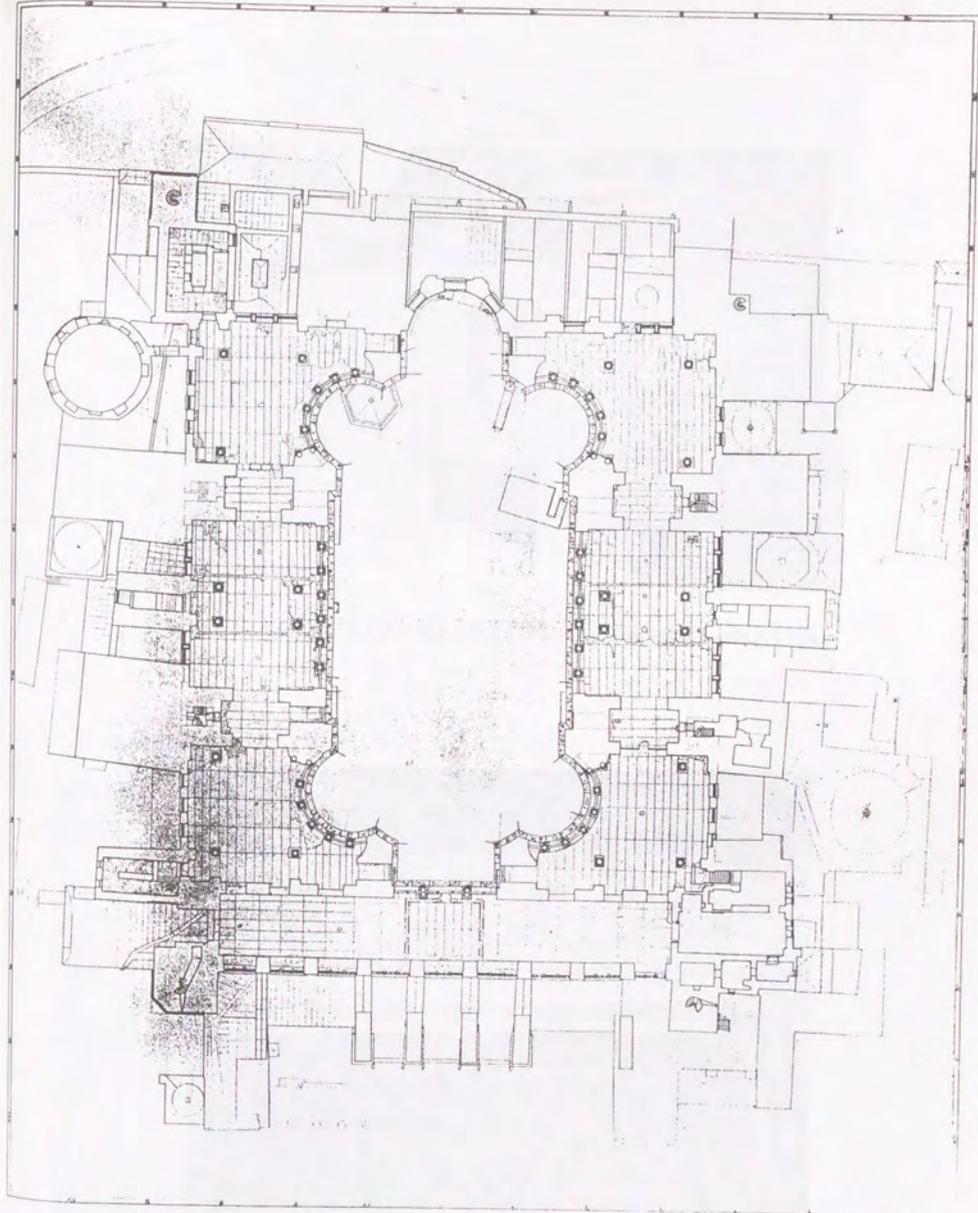
39 ハギア・ソフィア、
ギャラリーレベル、
現状の平面図。
(ヴァン・ナイスによる)

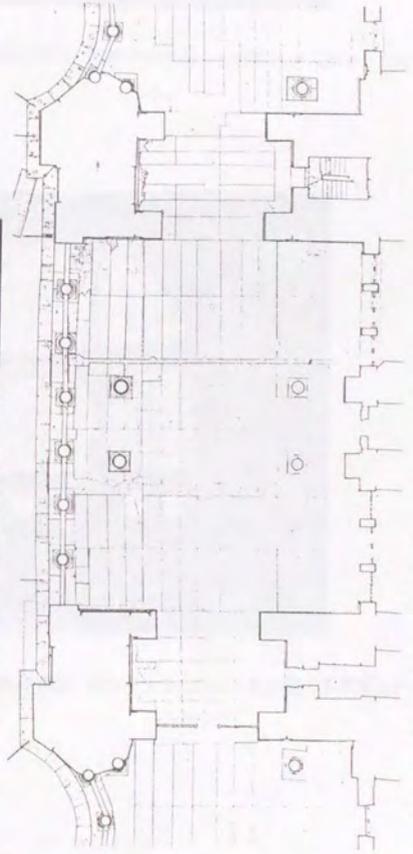
42 ハギア・ソフィア、南ギャラリー-中央部、現状の平面図。(ヴァン・ナイスによる)

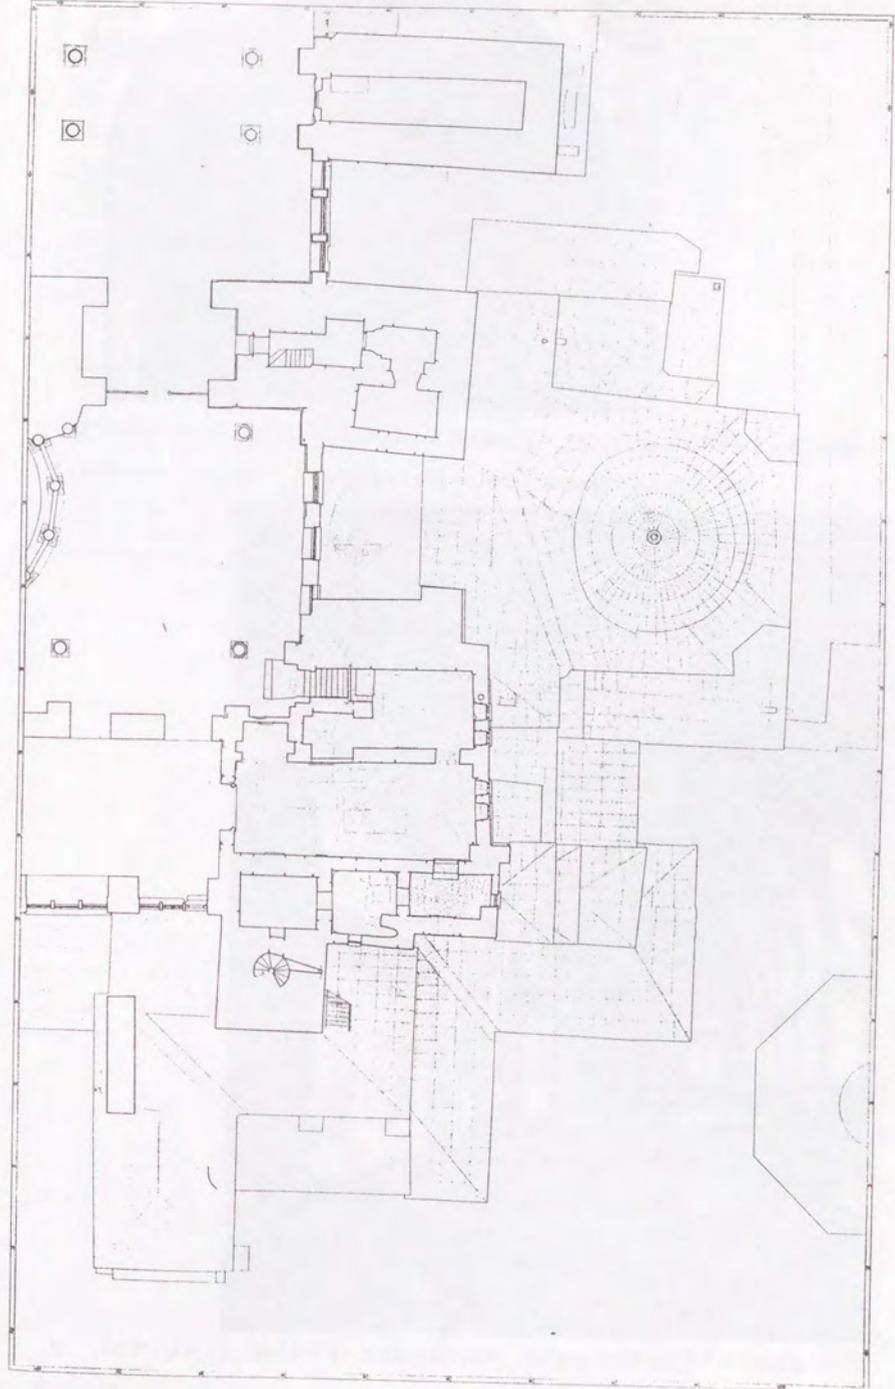
50 ハギア・ソフィア、南ギャラリ-西南部、現状の平面図。(ヴァン・ナイスによる)

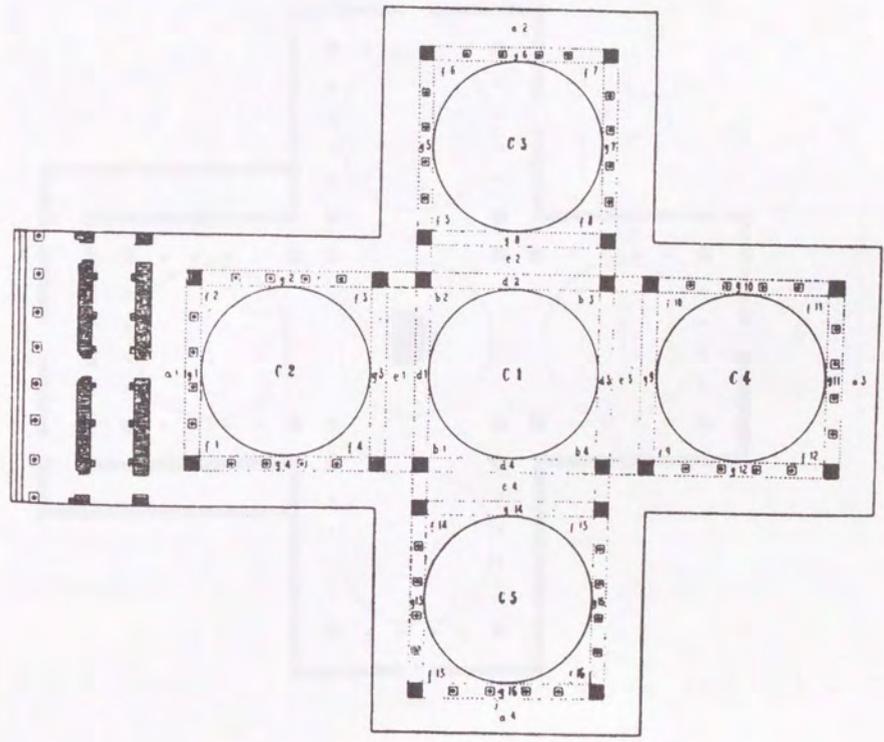
62 ギルフによる聖使徒教会の復元案、縦断面図（上）と平面図（下）。

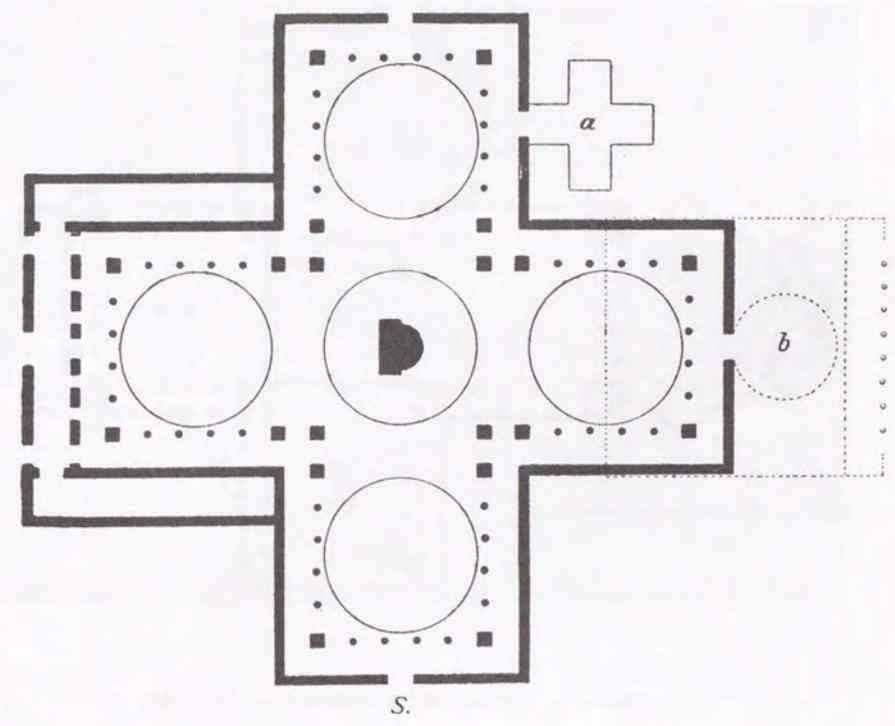
63 ハイゼンベルクによる聖使徒教会の復元案、縦断面図（上）と平面図（下）。

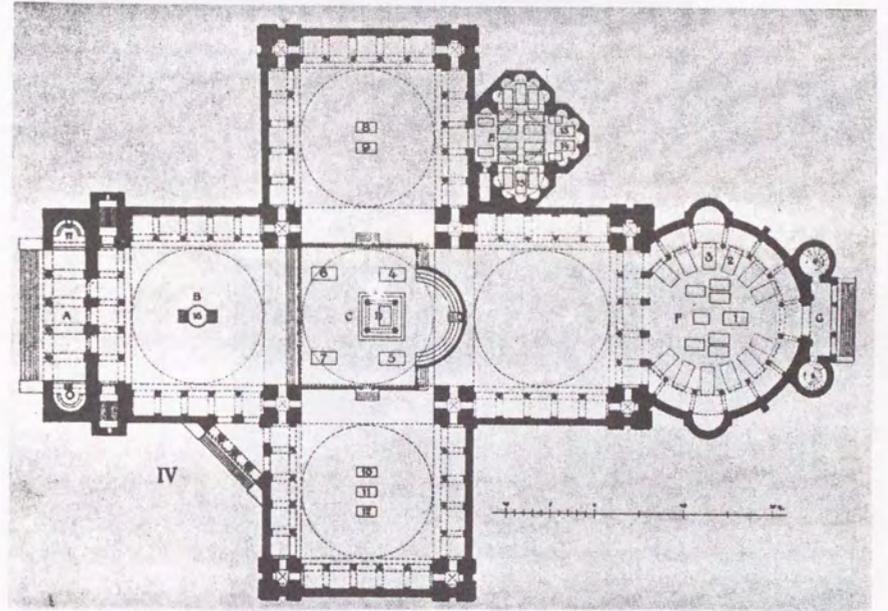
64 グルリットによる聖使徒教会の復元案、縦断面図（上）と平面図（下）。

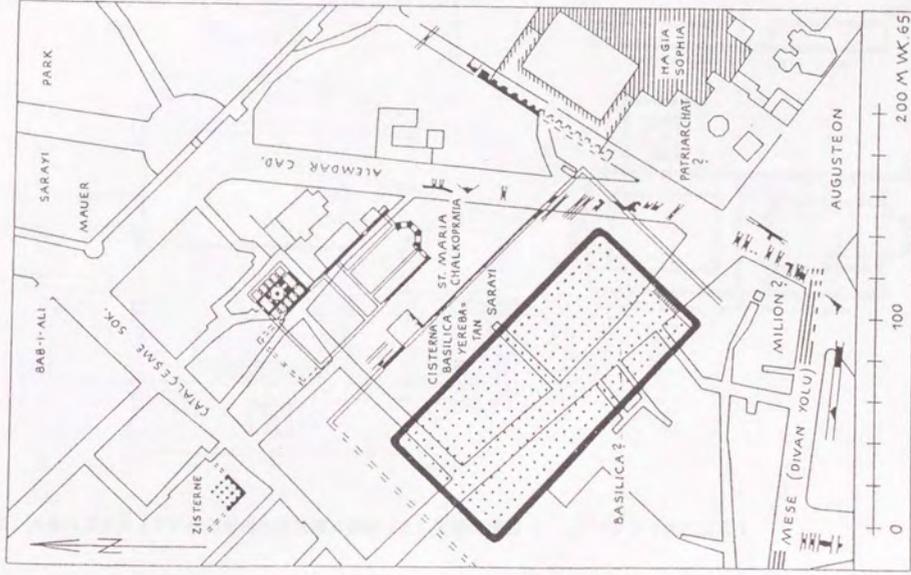
70 クライスによるカルコブラティアの聖母教会の配置図。

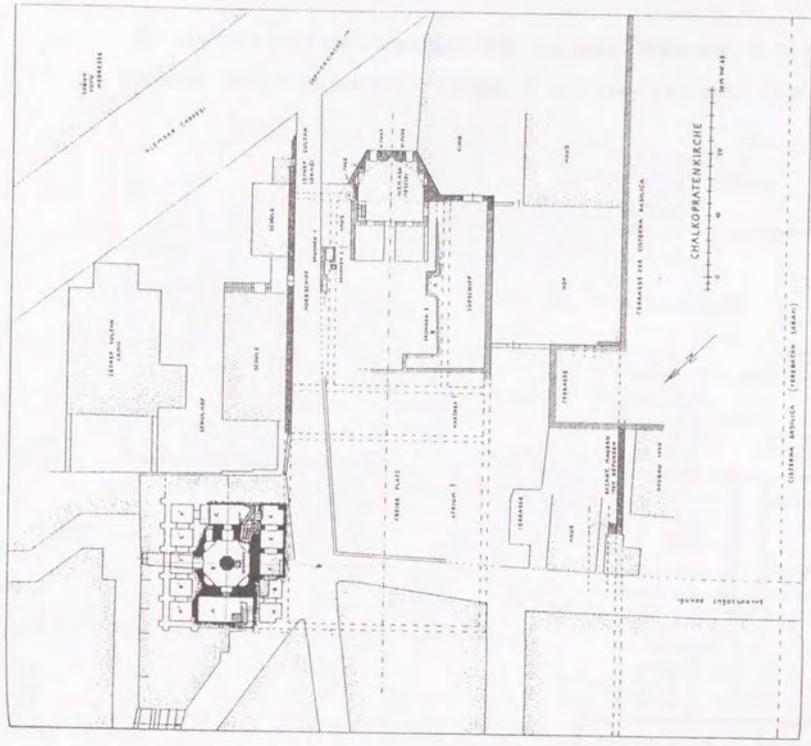
71 クライスによるカルコブラティアの聖母教会の発掘平面図。

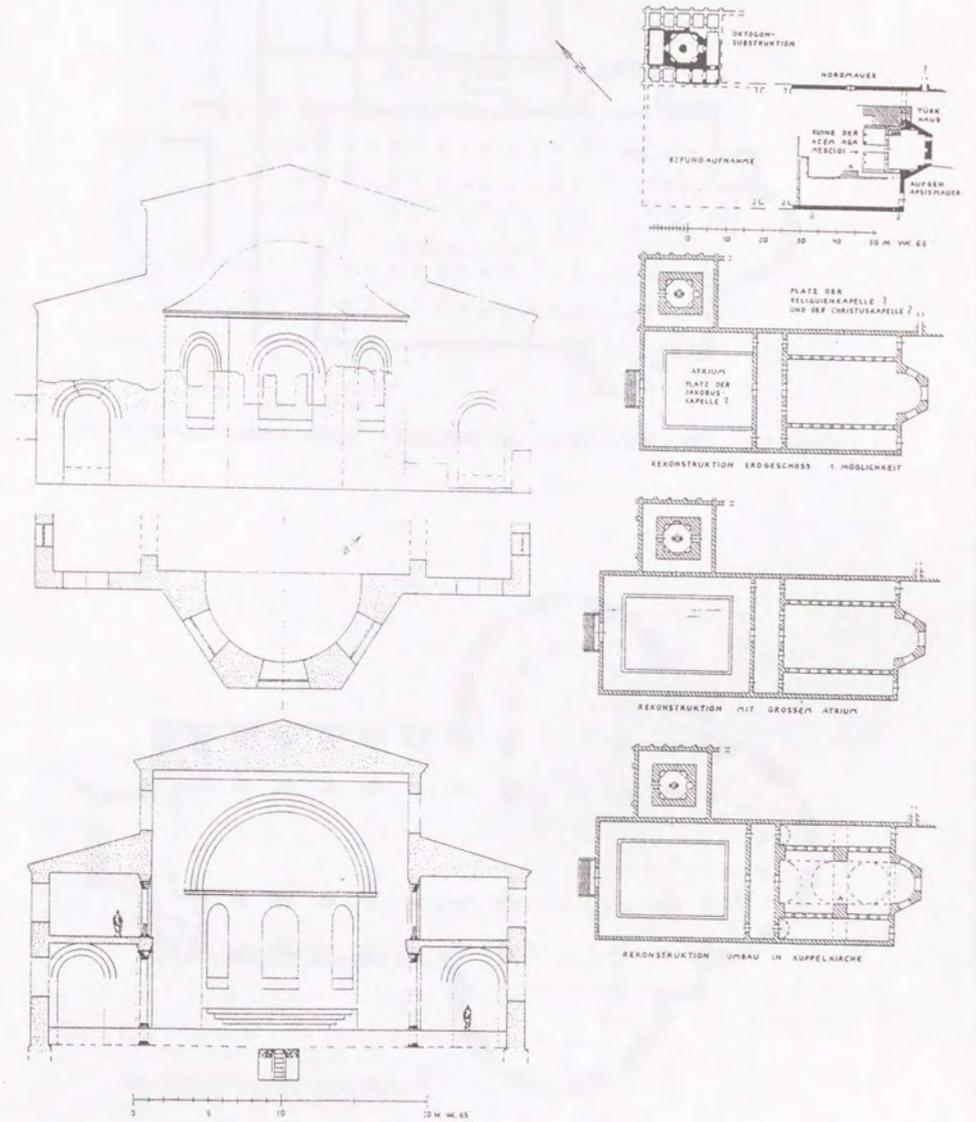
73 カルコブラティアの聖母教会の復元東立面図（上）と横断面図（下）。(クライスによる)

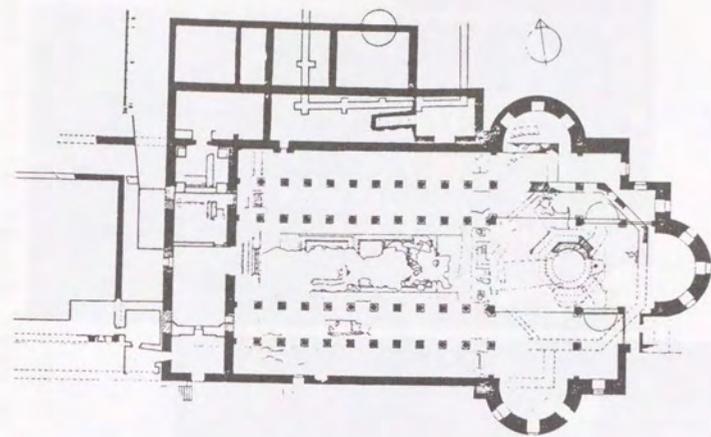
74 ベツレヘム、生誕教会の平面図、6世紀の建築（黒）と4世紀の基礎（斜線）。（ルスレによる）

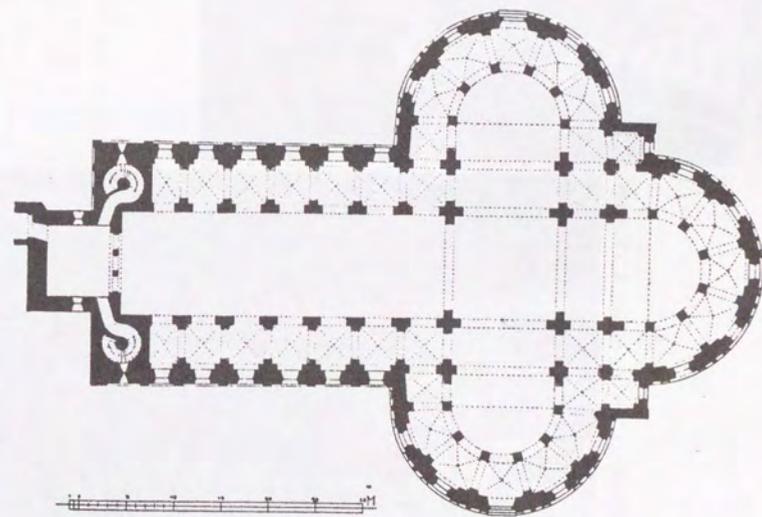
75 ケルン、ザンクト・マリア・イム・カピトール、11世紀建設当初の復元平面図。（ラートゲンスによる）

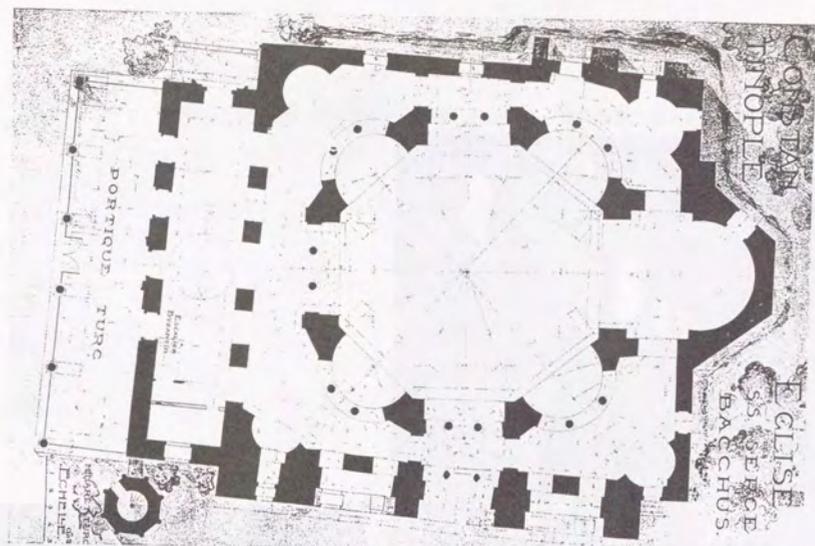
BOULE DES SAINTS-SERGE-ET-BACHUS, PLAN DE PREMIER ETAGE.

84 ハギオイ・セルギオス・カイ・バックス、一階平面図。(ティエルによる)

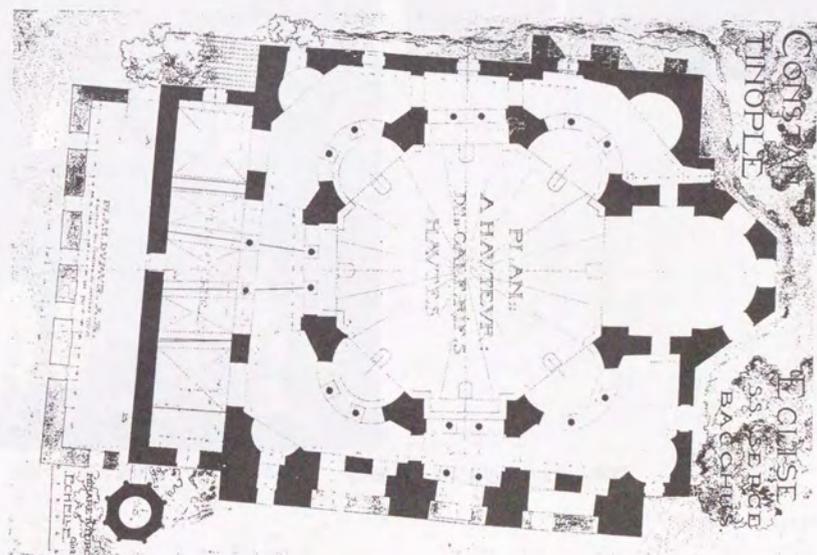
BOULE DES SAINTS-SERGE-ET-BACHUS, PLAN DE DEUXIEME ETAGE.

85 ハギオイ・セルギオス・カイ・バックス、二階平面図。(ティエルによる)

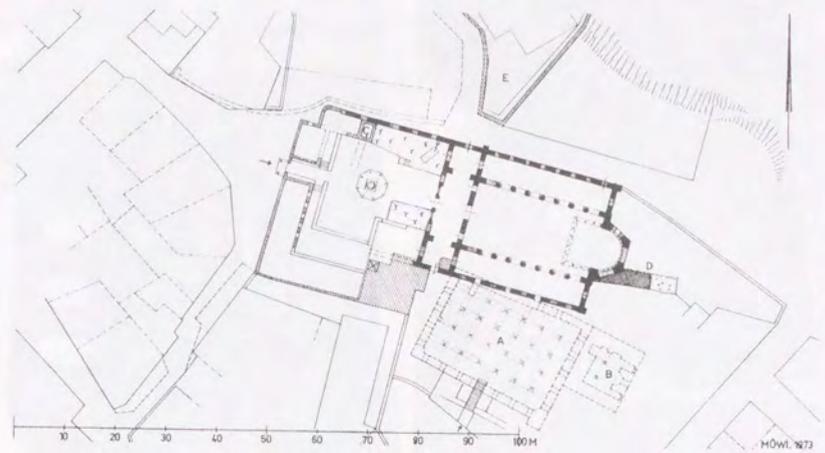
92 ストゥーディオス修道院洗礼者教会、現状の配置と平面図。(ミュラー=ヴィーナーによる)

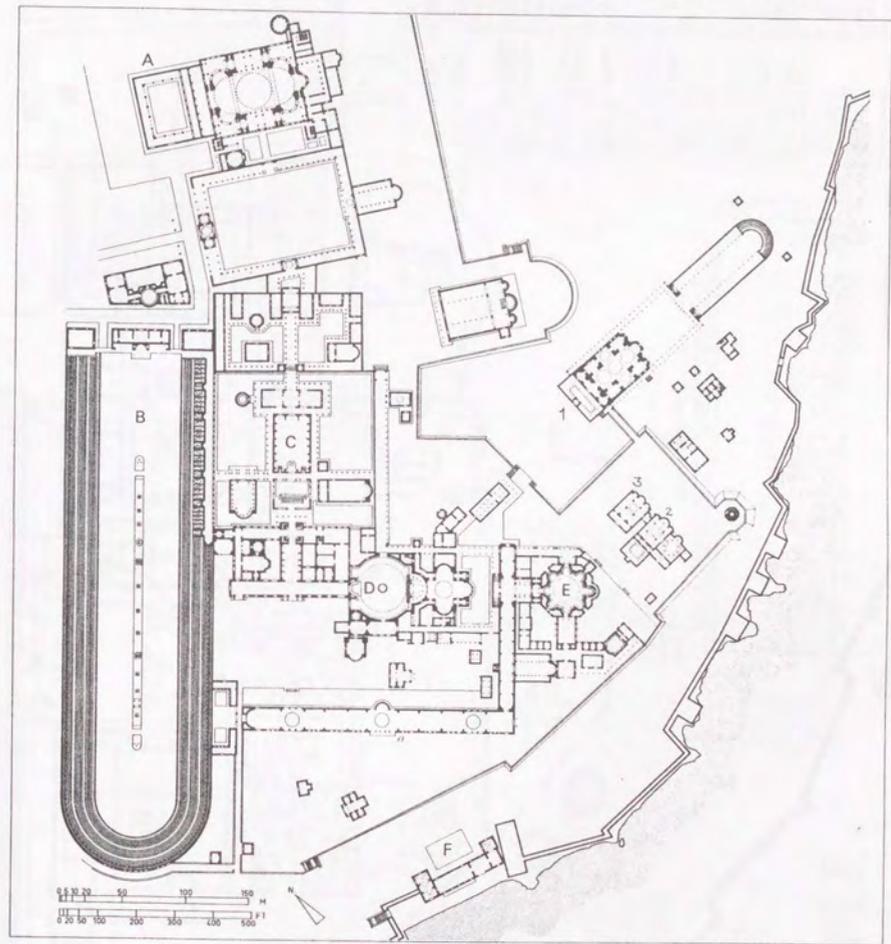
97 大宮殿の復元平面図、ウベソルの説をもとにティエルが作図したもの。1：ネア、2：ファロスの聖母教会、3：聖デメトリオス、A=ハギア・ソフィア、B=ヒッポドロモス（戦車競技場）、C=19寝台の間、D=テオフィロス帝のトリコンクの前庭、E=クリュソトリクリノス。

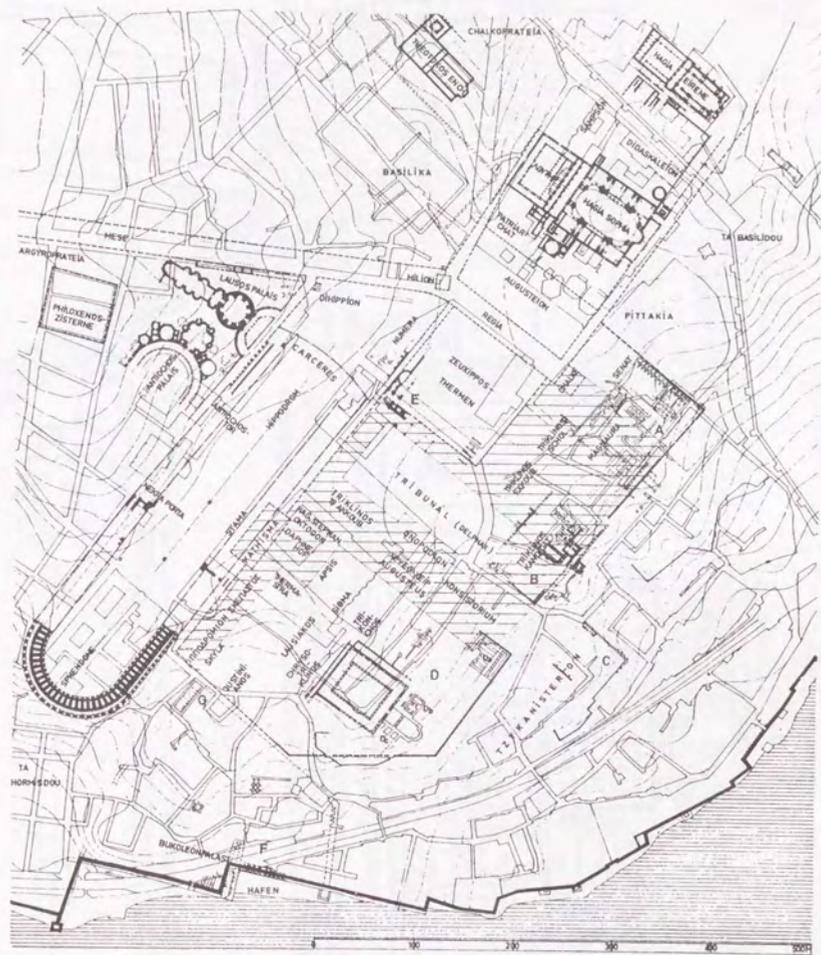
99 大宮殿とその周辺の現存および発掘遺構。上部構造が確認されたものは黒、基礎が発掘されたものは白ぬきで記載されている。名称だけ記載されているものは、おおまかな推定位置である。なお街路は1917/18年の調査に基づいている。(マンブーリとヴィーガントによる)

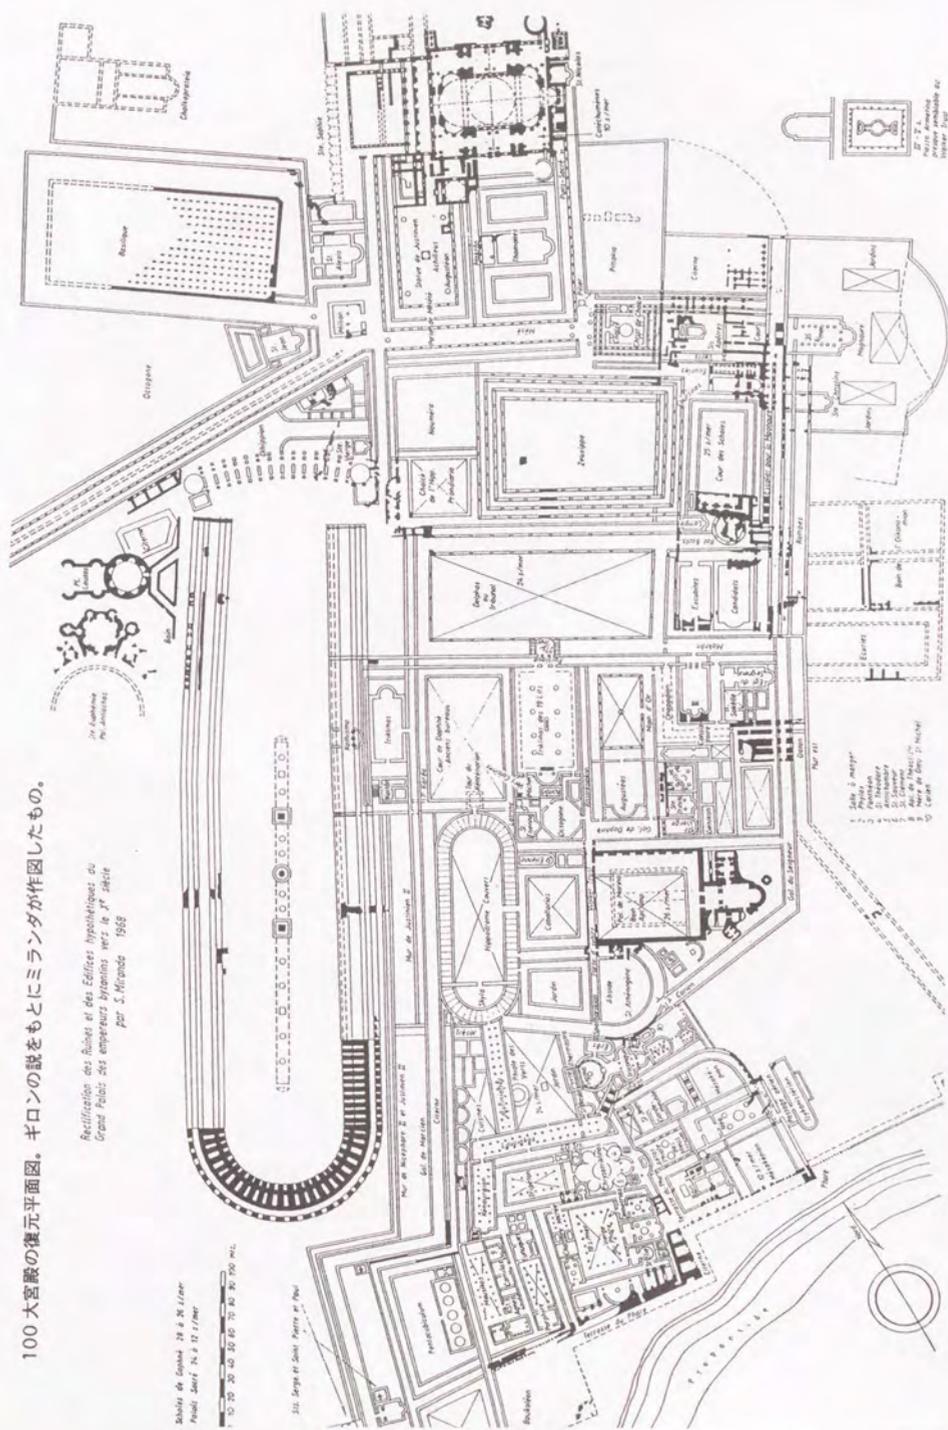
Reconstitution des Ruines et des Edifices hypothétiques du
Grand Palais des empereurs byzantins vers le 7^e siècle
par S. Miranda 1968

100 大宮殿の復元平面図。ギロンの説をもとにミランダが作図したもの。
