博士論文

九州南部のシラス台地における崩壊の特徴と

開析谷の発達過程

東京大学大学院新領域創成科学研究科

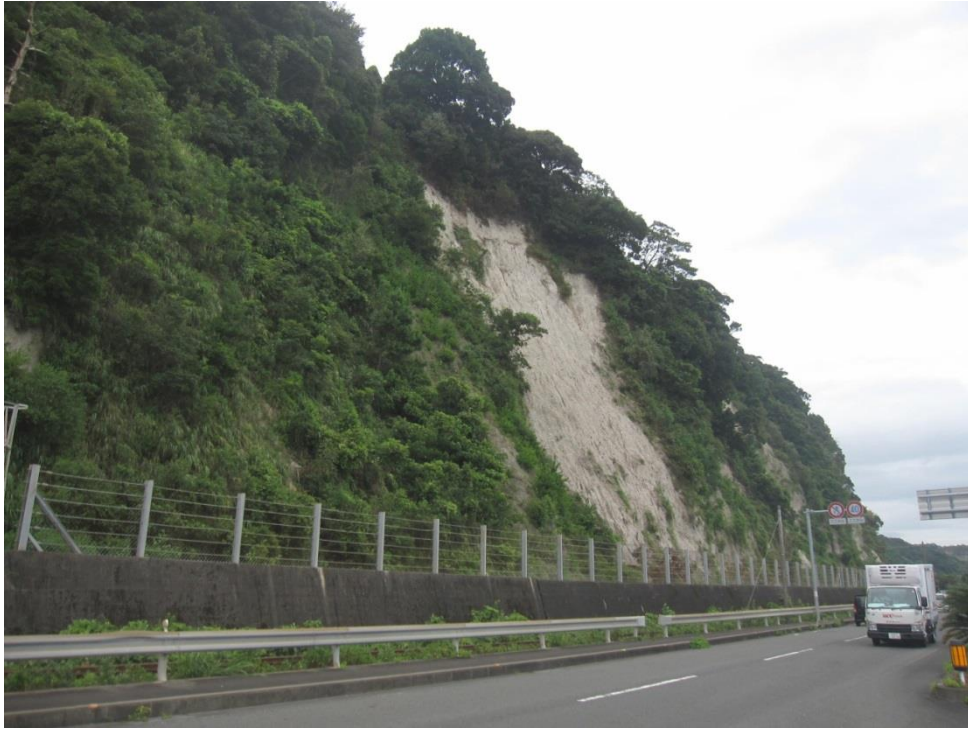
Fig. 1-1-5 Photograph of slope failure of Shirasu cliff (Photo by Ryusuke IGARASHI, August, 2012) .

シラスは、シラス台地とよばれる広大な台地状の地形を九州南部に形成した（横山，2000）。シラス分布域における自然斜面および切取法面の災害は、表層崩壊によるものが大部分である（福富ほか，1969）。シラス台地縁辺部は急斜面を形成し、世界的にも表層崩壊の多発地域として知られている（松本，1997）（Fig. 1-1-5）。1993 年の梅雨末期に鹿児島市を中心に被害が拡大した 8.1 豪雨および 8.6 豪雨の崩壊では、死者 71 名、負傷者 142 名の甚大な被害を出した（鹿児島地図センター，1994；伊藤ほか，2012）。シラス台地で斜面崩壊による災害が著しくなったのは 1960 年代以降である（春山・地頭菌，1982）。この時期は、シラス台地やその縁辺部の地形に対して、著しく人工改変が進むようになった時期と重なる。台地上は整地され、大規模な団地が造成された。その過程で、山をけずって谷が埋め立てられた。さらに開発が進むと、シラス台地縁辺部の斜面まで造成され、宅地や畑として利用されるようになった。岩松（1976）は、土地造成の際に、露出した降下軽石層が雨水の浸透を容易にし、パイピング現象が生じやすくなったと指摘している。現在も、シラス斜面の崩壊に起因する土砂災害（シラス災害）は頻繁に発生している。

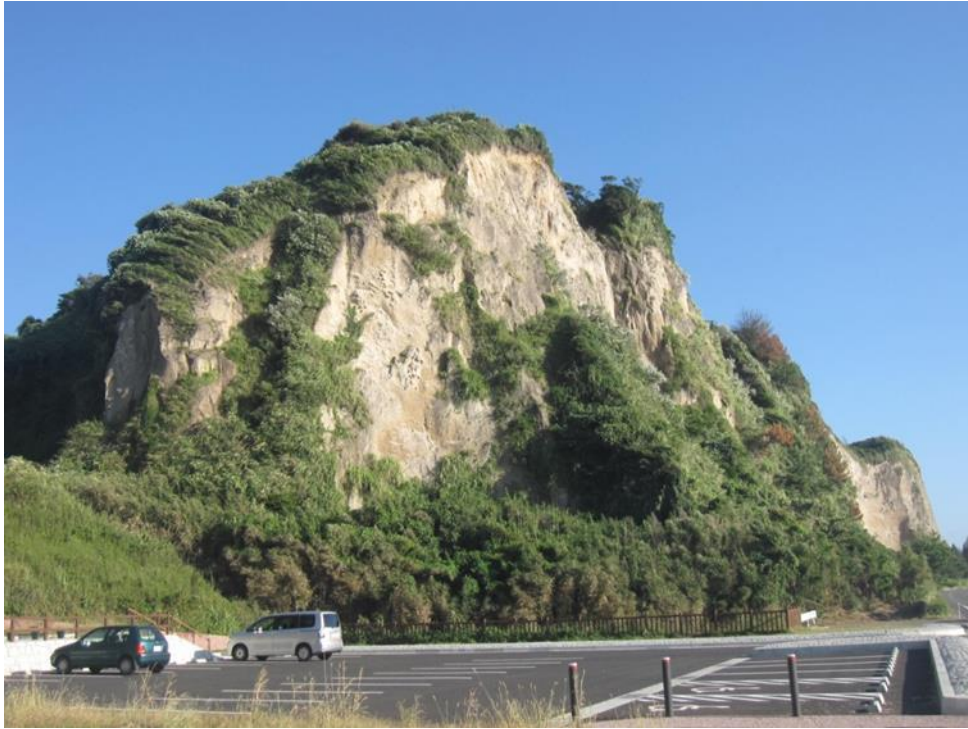
Fig. 1-2-1 Photograph of outcrop of coastal cliff (Photo by Ryusuke IGARASHI, October, 2012) .

はじめに、崩壊のプロセスと周期性に関する代表的な既往研究について述べる。シラス台地を刻む谷の側壁は、大雨のたびに、数十年という極めて短い周期で崩壊を繰り返してきた（塚本，1993）。下川ほか（1986）は、シラスで構成される海食崖（Fig. 1-2-1）の崩れに周期性があることを指摘し、海食崖を後退させる表層滑落型崖崩れに限定すれば、崖崩れの予知は可能であるとした。また、下川ほか（1989）は、シラスの急斜面における崖崩れに周期性があり、崩壊後の表層土の再形成までの期間は 70～80 年程度であると推定した。さらに、伊藤（2009）は、鹿児島県垂水市（大隅半島）のシラス台地周辺斜面（入戸火砕流堆積物と垂水火砕流堆積物から構成される）の崩壊は、表層滑落型崩壊は過去約 50 年間に 1 回、表層落下型崩壊は過去約 800 年間に 2 回発生したと推定した。ごく最近の研究では、Yamoto et al.（2016）がシラス分布域で発生した土砂災害における誘因（降雨）とそれにもとづく崩壊の履歴の特徴について検討している。

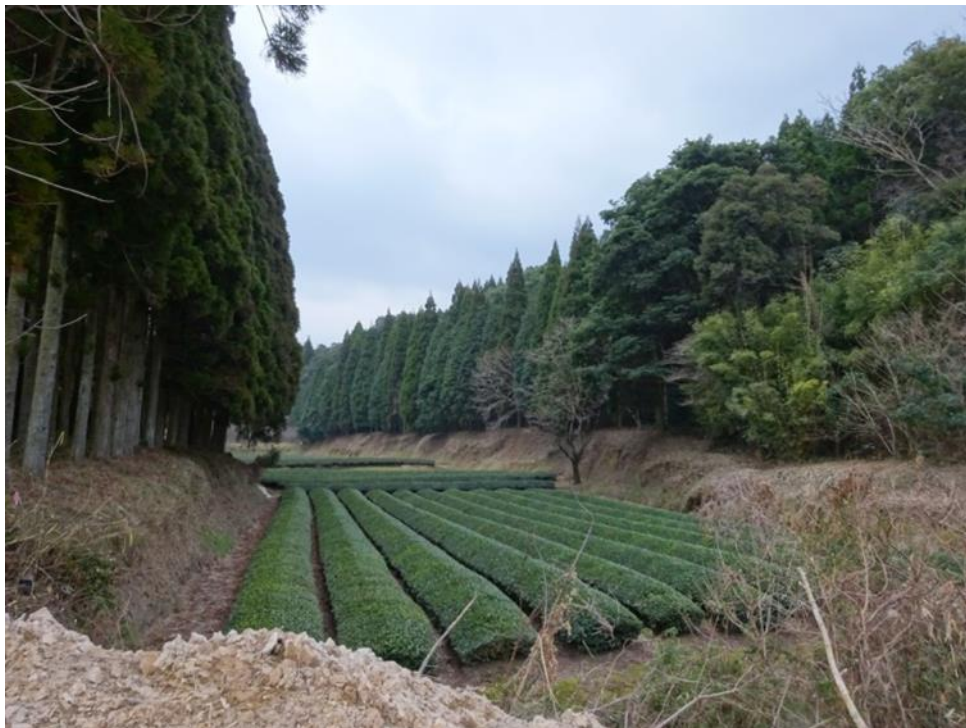
Fig. 2-2-1 Photograph of ancient fossil valley (Photo by Ryusuke IGARASHI, February, 2015) .

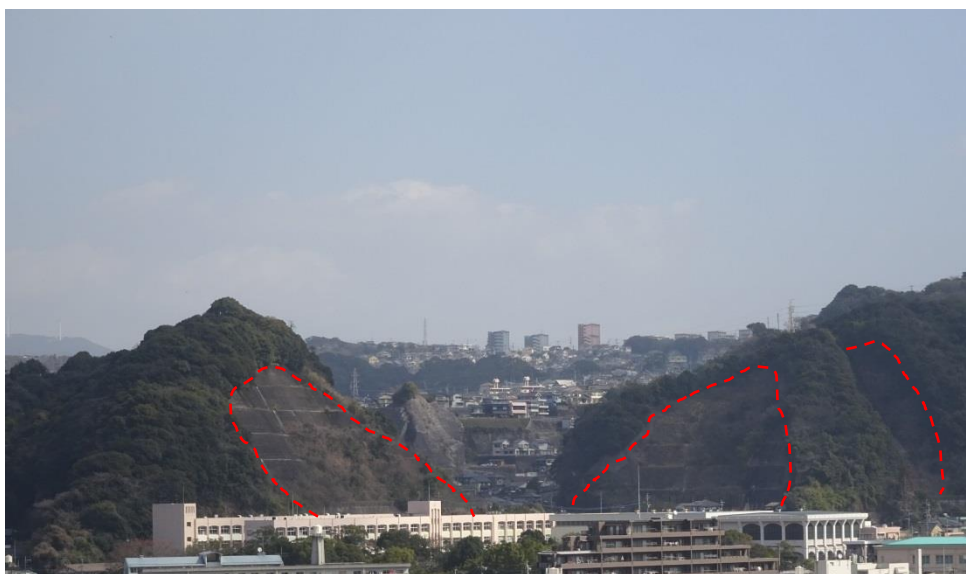
Fig. 3-1-1 Photograph showing recently failure slopes in Kagoshima city
(Photo by Ryusuke IGARASHI, February, 2015) .

斜面崩壊は地域特性を有し、例えば豪雨や地震等の誘因が同一規模であっても、崩壊の規模や発生数は、地域によって異なる（佐々木ほか，1991）．このため、本研究対象地域で最近発生した斜面崩壊の規模を明らかにしておくことは、崩壊の累積によって斜面が発達してきた過程を解明するうえで、必要不可欠である．調査対象地では、1989-2010 年の間に発生した表層崩壊（Fig. 3-1-1 など）が鹿児島県土木部で調査されている．それらの位置を Fig. 3-1-2 に示した．調査は基本的にすべての崩壊、地すべり、ならびに、土石流を対象として行われているので、崩壊のみを取り上げ、また、崩壊長さが未記入など、未記載部分が含まれている崩壊を除いた結果、検討対象に残った崩壊数は 239 であった．

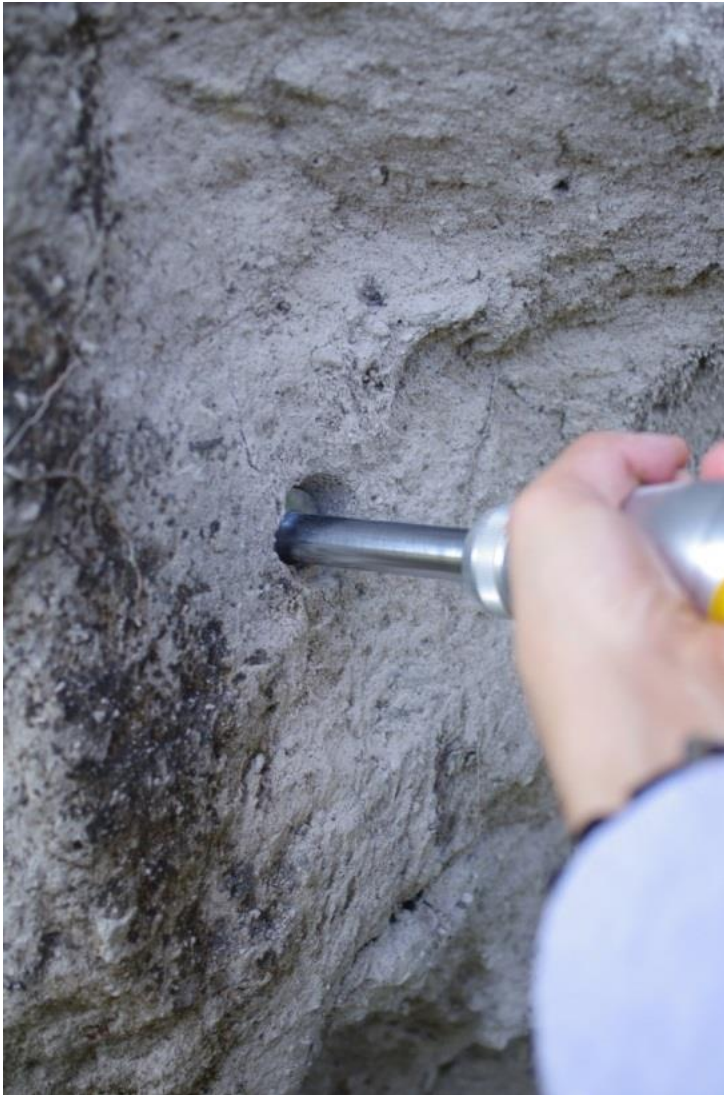
Fig. 4-1-1 Photograph showing measurement of the strength of Shirasu deposits by Schmidt rock hammer (Photo by Toshihiko Sugai, October, 2012) ; Schmidt rock hammer (Proseku company) .

シラスの急斜面は、自立しうる高さに限界値をもち、その値はシラスの強度に代表される岩石物性に依存する（横山，2003）。したがって、シラス斜面の崩壊の機構を考えるには、シラスの強度の把握が不可欠である（Yokota and Iwamatu, 1999；横山・横田，1999）。シラスの強度（シラス斜面の風化度）を計測するには、土壤硬度計やシュミットハンマー（Fig. 4-1-1）などが有効である。シラス斜面の風化度に関する既往研究は、土壤硬度計による貫入硬度を指標としてきた経緯があり、シュミットハンマーによる反発硬度を指標としているものは稀である。この背景には、岩盤・岩石の示す力学的強度の相対的大小を評価するにあたっては、土壤硬度計はシュミットハンマーより手軽で、かつ野外での操作が容易な点があると考えられる。本研究では、後述する 2 種類の計測方法で得られる力学的強度の相対的大小の評価から風化度について考察するために、分解能のすぐれたシュミットハンマーを使用した。なお、シュミットハンマーを使用した既往研究には、宮古島南東部の琉球石灰岩（今泉ほか，1989）や阿蘇火砕流堆積物（山

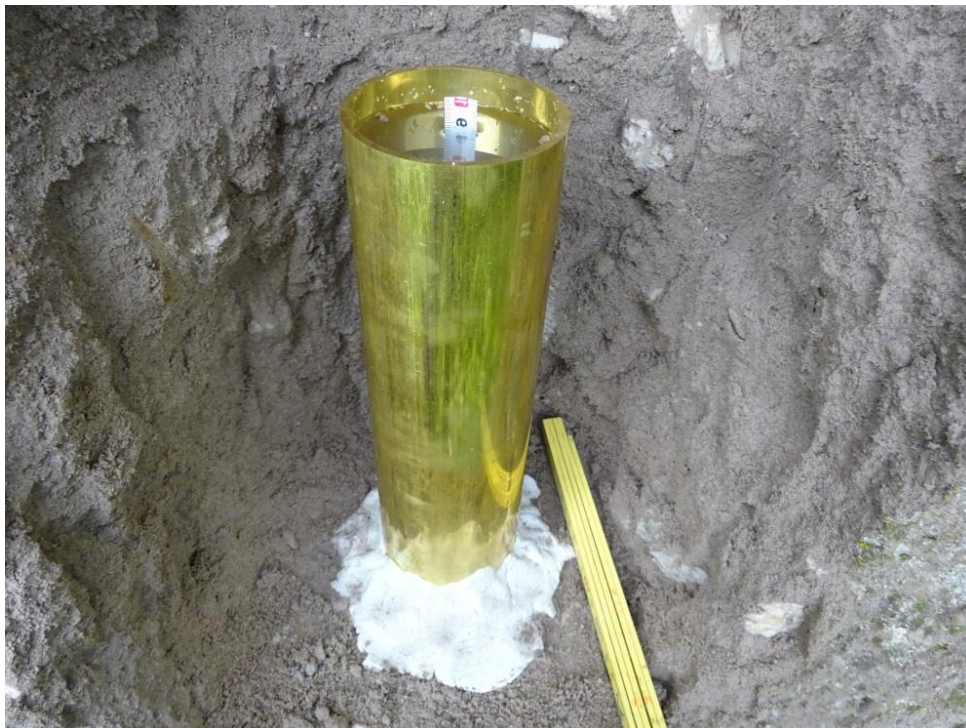
Fig. 4-1-7 Measurement of infiltration using a cylinder of 300 mm height. Close up (Photo by Ryusuke IGARASHI, August, 2014) .

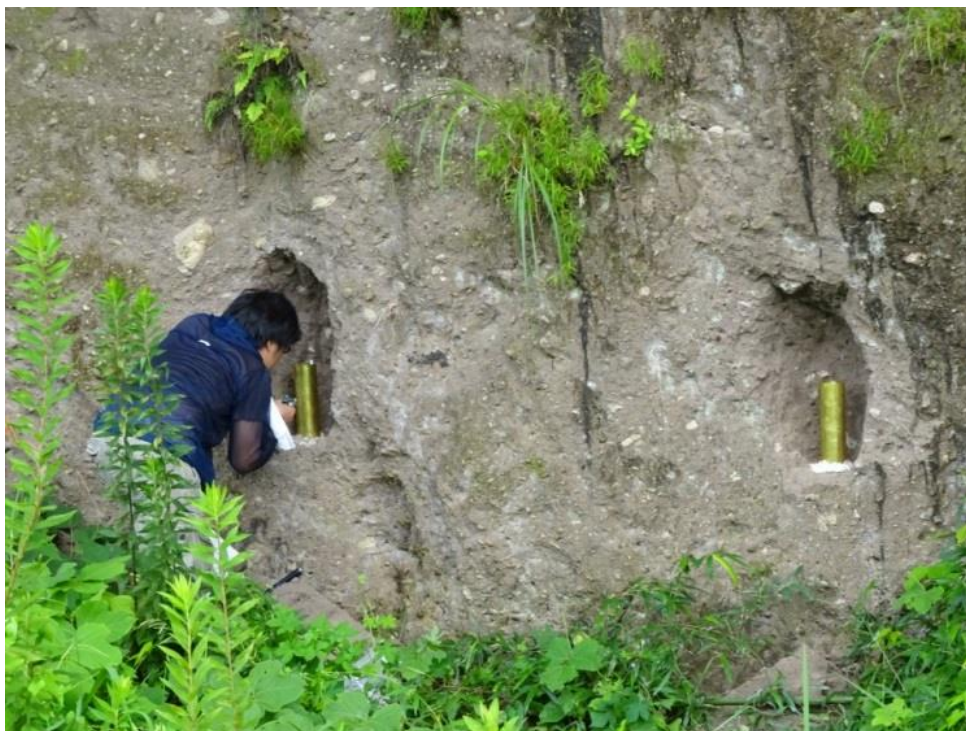
Fig. 4-1-8 Photograph showing measurement of infiltration. (Photo by Ryusuke IGARASHI, August, 2014) .
