33. 1896年陸羽地震の地震断層

地震研究所	松田時彦
通産省工業技術院地質調査所	山崎晴雄
広島大学文学部地理学教室	中田高
都立大学理学部地理学教室	今泉俊文

Fig. 1. Index map showing surface faults associated with the 1896 Rikuu earthquake. 1 Obonai fault, 2 Shiraiwa fault, 3 Ota fault, 4 Senya fault, 5 Kawafune fault ×Epicenter (Usami 1975, Utsu 1979).

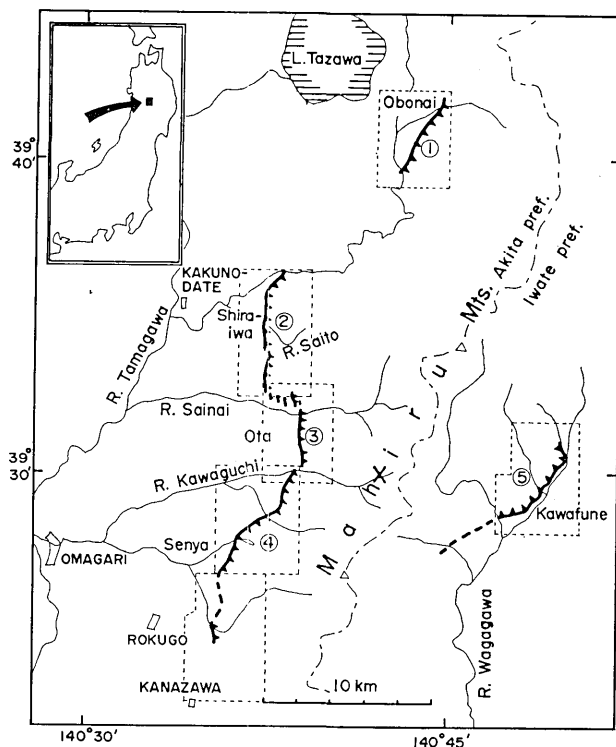
1. 1896年陸羽地震に伴って5つの主な地震断層線 (Fig. 1 の①～⑤) があらわれた。いずれも山地側が隆起するセンスの逆断層であった。このうちの4つは真昼山地の西縁にあり山崎 (1896) が一連の地震断層とみなして「千屋断層」とよんでいたものである。他の1つは真昼山地東麓の「川舟断層」である。これらの地震断層の位置を Figs. 1, 3, 11 に示した。

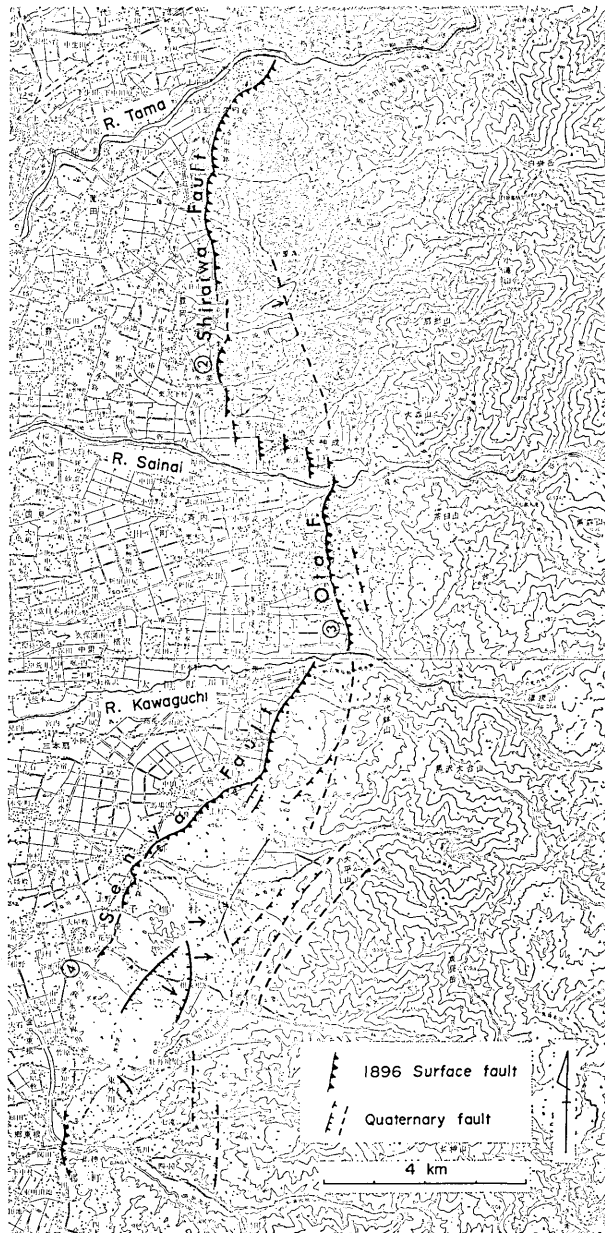
Fig. 3. Topography and the 1896 earthquake faults on the western foot of the Mahiru Mountains.

断層線の彎曲：地震断層線を地図上に示すと，その線はいろいろの規模に彎曲した曲線である．彎曲には次の2つの場合がある．1つは Fig. 1 および 3 に示されるような比較的大きな曲率の彎曲であって，谷埋めをした時の山麓線の彎曲に対応しているものである．他の1つはより小規模なもので，谷の出口を断層線が横断する時，断層線がそこで谷の中に入りこみ（数十 m 程度），その両側の尾根では平野側に出るものである．

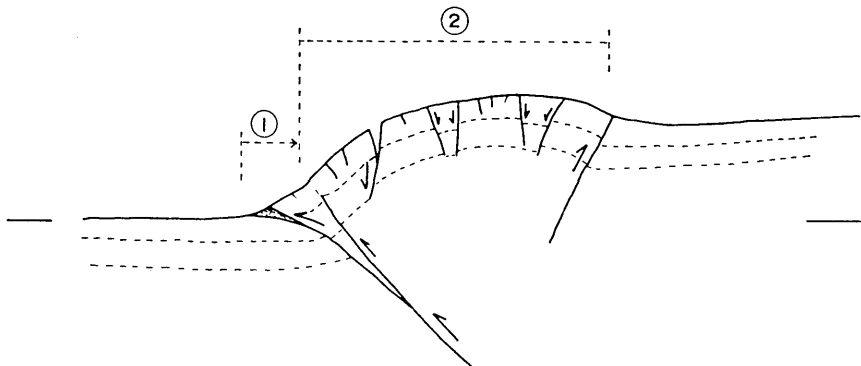
Fig. 4. Schematic profile across a fault line. Scale arbitrary.
1. Zone of shortening, 2. Zone of superficial extension.

被った（地表面の重複）．すなわち，Fig. 4 の①の部分では断層線に直交する方向の水平距離が短縮した（その量を水平短縮量とよぶ）．

地震断層の変位が既存の丘陵や段丘の縁の斜面（既存の断層崖）に沿ってあらわれた場合には，地表面の重複や上下変位の境い目はその既存の斜面の最下部（Fig. 4 ①）に出現し，それにつづく既存の斜面の表面には②に示すような開口地割れや溝状凹地ができた．

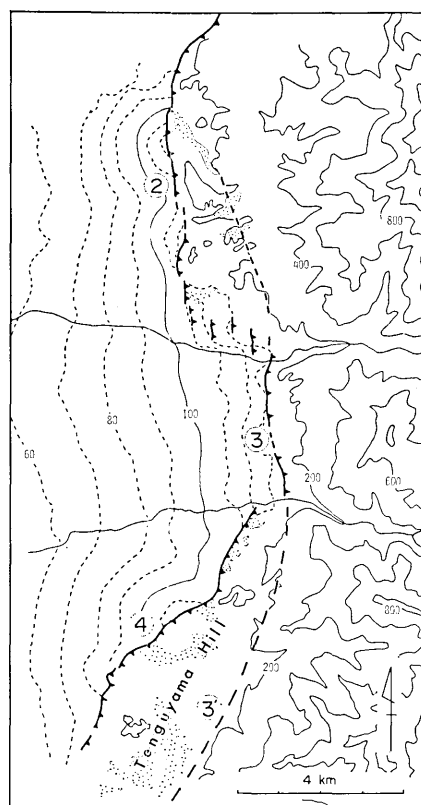
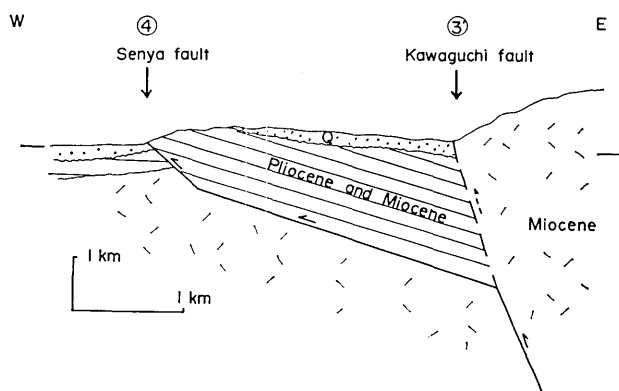
Fig. 7(a)

逆断層線の飛躍的前進：真昼山地北部西縁の山麓線はほぼ南北であるが齋内川の扇状地付近を境にしてその南側で急に約 2 km 東方へ移る。地震断層線も同様に 齋内川付近で不連続であり山麓線と同様南側では北側よりも約 2 km 東方に位置する。その東西約 2 km の部分では断層線は彎曲せずやはり南北方向の短い断層線が数条生じた。Fig. 7 (a) はこの様子を示したものである。

断層線③の南方延長は山中に入り③の川口断層（藤原，1954）につづく。③は地形的にも地質・重力の分布の上でも、顕著な断層であるが、1896年の地震では変位しなかった。

- Fig. 7. Relation between the 1896 surface fault traces ② ③ ④ and the Kawaguchi fault ③. The Tenguyama Hill is an eastward-tilted block between ④ and ③.
- ② Shiraiwa fault, ③ Ota fault, ④ Senya fault, ③ Kawaguchi fault. The location of the Kawaguchi fault after Fujiwara (1954).
- (a) Map of faults and topography. Numerals on contour lines are in meters. Stipples: Raised Pleistocene fluvial deposits.
- (b) Cross section of the Tenguyama Hill showing a subsurface relation between ④ and ③, based on Ikeda and Yonekura's (1979) model. Vertical scale is approximate.

6. 千屋地震断層は真昼山地の西縁の境界断層（川口断層）からやや西方にはなれて生じたが（Fig. 7）それは逆断層系にしばしばみられる，山地形成に伴う活動断層線の飛躍的前進（この場合西進）の考えがよく適用できる。一方，その北方の山地寄を走る太田地震断層は“飛躍前”の断層とみられる（第 3 章）。

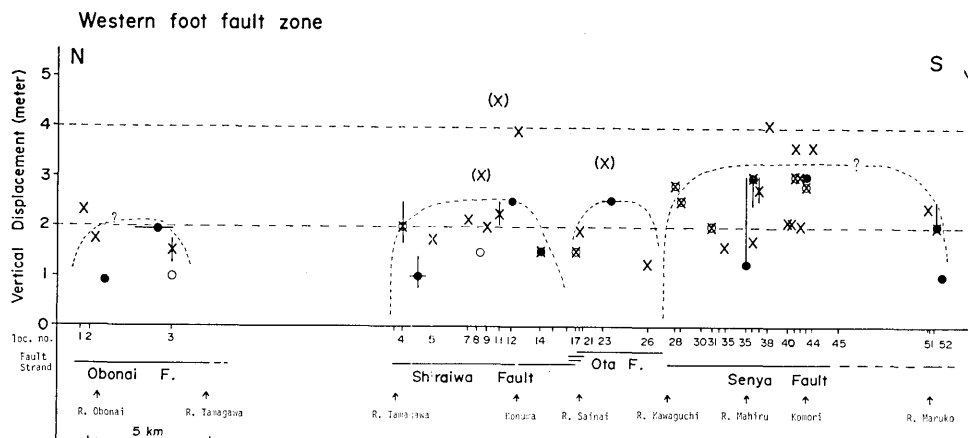
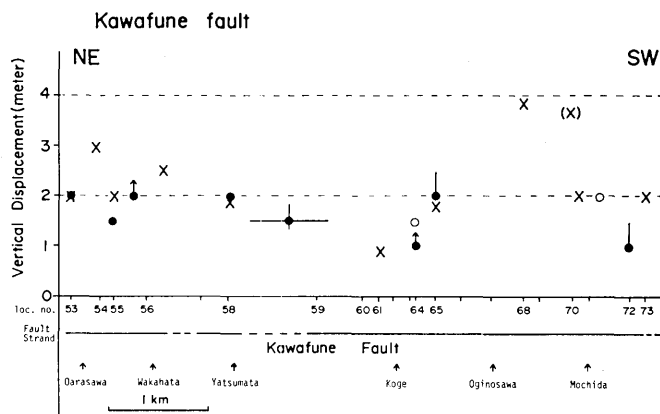
Fig. 9. Vertical displacement along the faults. (a) faults on the western foot of Mahiru Mts. (b) Kawafune fault on the eastern foot.

このようにして得られた地形測量からの上下変位量と、山崎 (1896) による変位量とはほぼ一致した。地形測量では 3 m をこえる値がいくつか得られているが、これには 1896 年以前の変位量もふくまれている場合がある。土地の人々の話などにより明らかに 1896 年以前の変位をふくむものは Fig. 9 で () を付してある。真昼山地西麓の地震断層群の一般走向は $N20^{\circ}E$ であることから、Fig. 9(a) の横軸はその方向に投影したものであり、真昼山地東麓の川舟断層 (Fig. 9b) ではその一般走向 $N55^{\circ}E$ に投影してある。

Fig. 9(a) から、最大の上下変位量として生保内断層は約 2 m、白岩断層および太田断層はそれぞれ約 2.5 m、千屋断層は 3 m~3.5 m、川舟断層は約 2 m が得られる。

Fig. 9 の下欄には各断層線の両端の位置を示してある。生保内断層の南北両端および千屋断層の南端を別にすると、各断層線の両端の位置は比較的詳しくわかっているので、各断層線に沿う変位量はその末端部で極めて急激に減少して零になっている (断層線が消失する) といえる。

2. 真昼山地西縁の地震断層（①～④）が 1896 年地震の主地震断層帯である。これは横手盆地を斜断する（山崎 1896）ことなく六郷町の南部で終る。したがって 1896 年の地震断層は全長約 36 km，一般走向 $N20^{\circ}E$ （①～④の平均走向）～ NS （①をのぞいた場合）最大上下変位量約 3.5 m（Fig. 9），水平短縮量 3 m 以上，横ずれ変位量 0 m である。以上のことから，1896 年地震は $N70^{\circ}\sim 90^{\circ}W$ 方向を最大圧縮主応力軸とするほぼ純粋な逆断層地震であった。

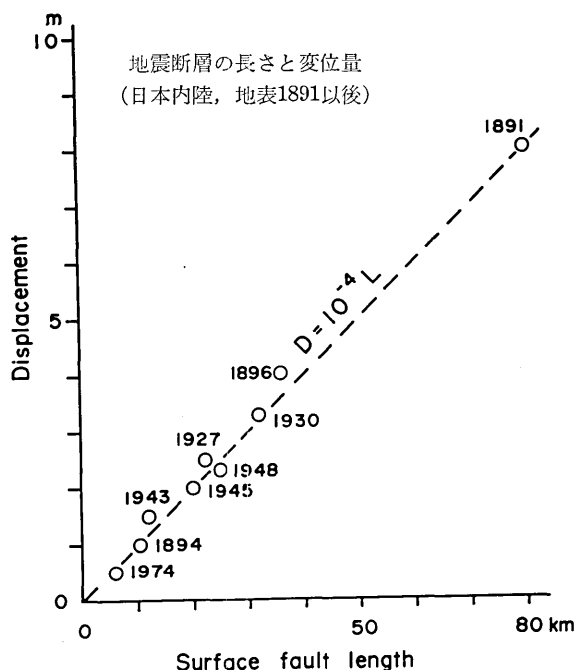
一般に地震断層の最大地震変位量 D とその地震断層のディメンジョン L との間には日本内陸の場合ほぼ $D = 10^{-4}L$ の関係があるが (Fig. 10)、この 1896 年陸羽地震の場合も

Fig. 10. Relationship between surface fault lengths and amounts of displacement accompanied by large inland earthquakes.

その関係がほぼなりたっている ($L=36$ km, $D=4$ m).

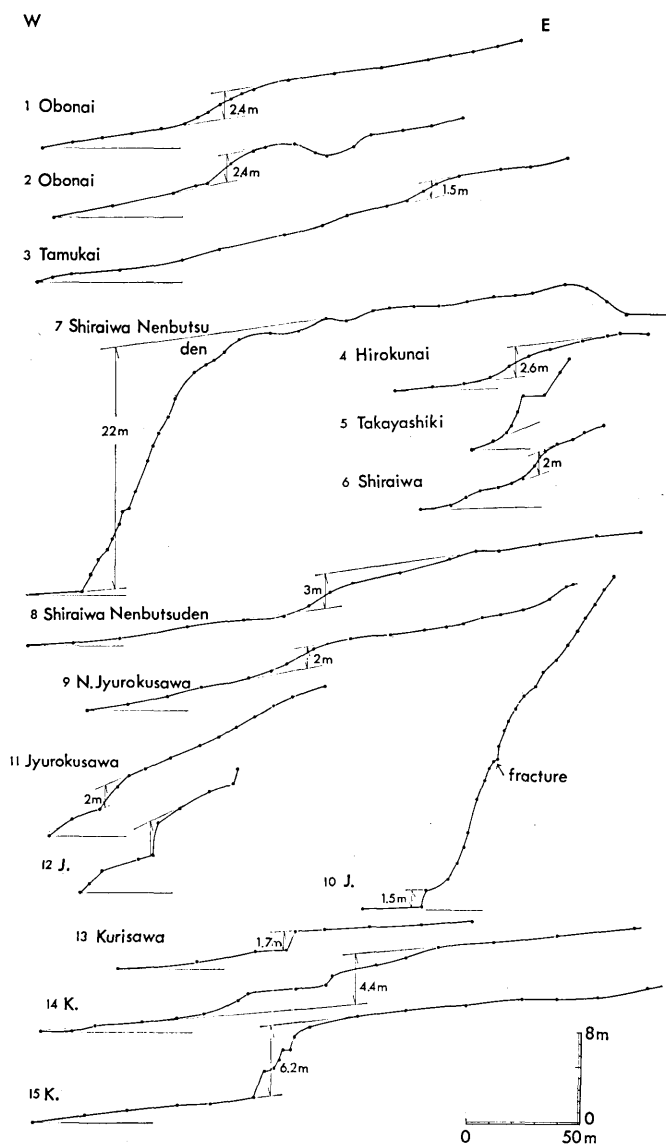
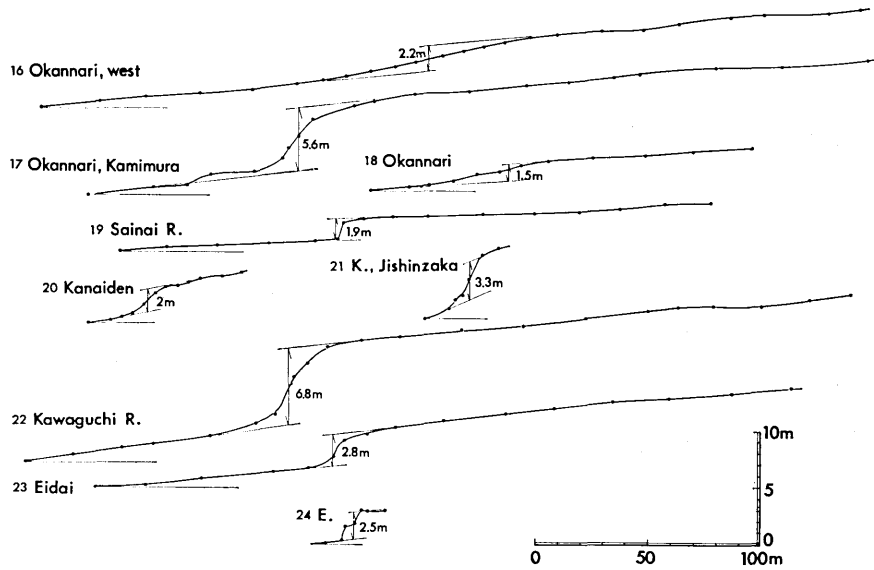
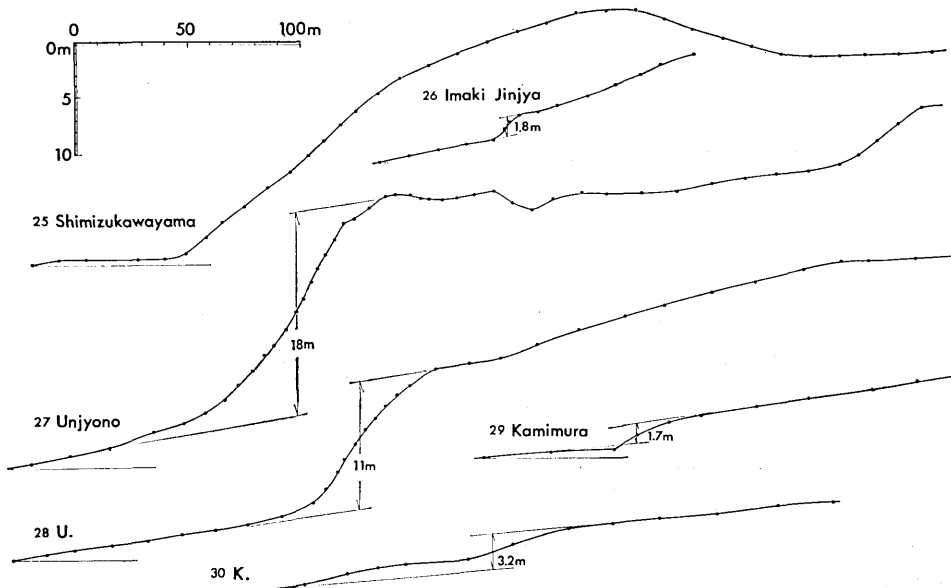
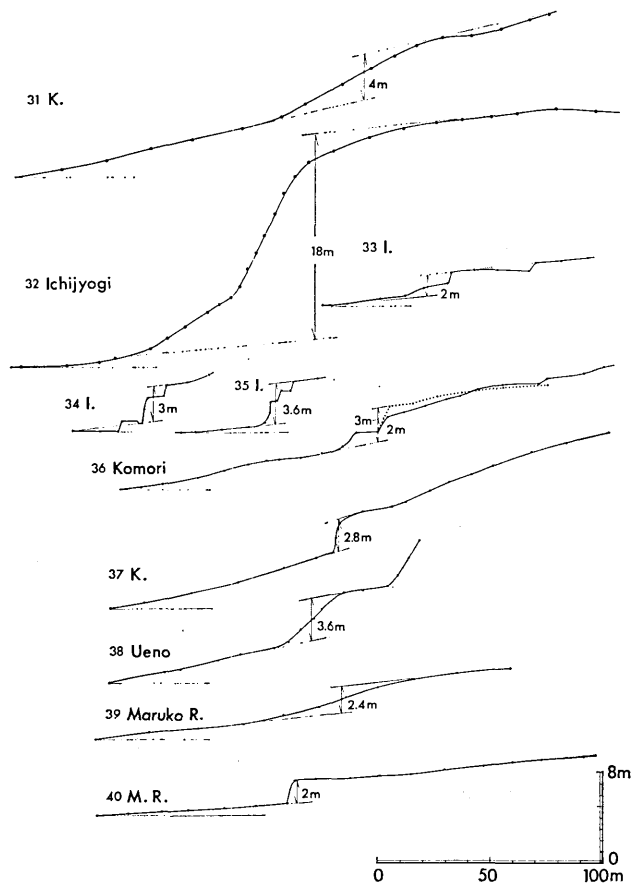
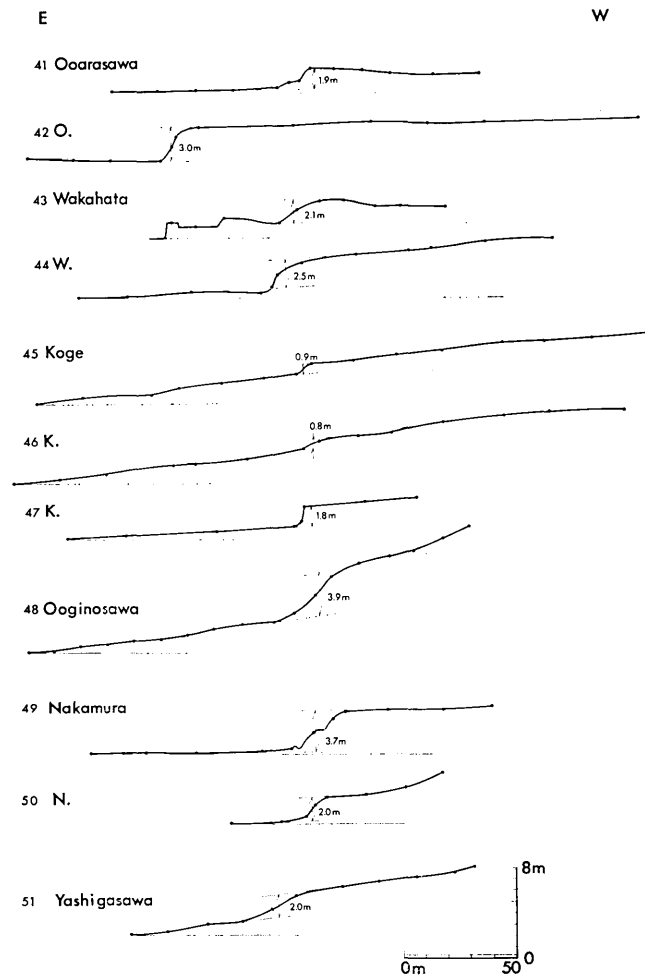
Fig. 12(a)

白岩断層: 白岩・十六沢・栗沢などでいろいろの時代の段丘面が, 1896 年の地震断層線に沿って古いものほど大きく切断されている。たとえば, 白岩東方, 斎藤川沿い (Loc. 7, 8) では比較的高位の段丘には約 22 m (profile 7), 沖積扇状地には約 3 m (profile 8) の上下変位がある。前者の変位量は 1896 年地震時の変位量 (約 1.5~2 m) の 10~15 倍, 後者は約 2 倍にあたる。したがって, 後者の場合この沖積扇状地形成以後の過去数千年間に 1896 年と同様規模の断層活動が 1896 年の変位のほかにすくなくとも 1 回あったことがわかる。

Fig. 12. Topographic profiles across the fault traces. Locations of profile lines are given in Fig. 11. Profile numbers 1~3: Obonai fault; 4~15: Shiraiwa fault; 16~22: Ota fault; 24~40: Senya fault; 41~51: Kawafune fault.

面はそれぞれ時代の古いものほど大きな上下変位を示している。一丈木では一丈木公園のある中位段丘は崖高約 18 m の断層崖 (profile 32) をもって西側の沖積面に接している。この崖高をこの段丘の上下変位量とみなし、段丘の年齢を約 2.3 万年とすると、千屋断層には1896年地震と同程度の地震変位 (この地点で上下変位約 3 m) が6回分累積していてそれらが平均 3000~4000 年間で生じてきたことになる (NAKATA 1976)。丸子川沿いの中位段丘 (Loc. 39 付近) の断層崖は高さ約 15 m であり、そこでの1896年の変位は 2~2.4 m (profile 39, 40) であったから、そのような断層変位がここでも段丘形成以後 6~8 回生じている。

地震断層があらわれた「叢野」は生保内川右岸の段丘上にあるが、現在は住宅地である。この段丘の上に、東からの扇状地を横切ってほぼ南北に走る小崖がある (Fig. 11 の Loc. 1. 生保内の宿の東方約 1.3 km, 宇武蔵野の杉本孝雄氏宅西側から南方約 300 m の大杉団地北縁まで)。この崖の東側が約 2.4 m 高い (Fig. 12 の profile 1 および 2)。この崖は明らかに扇状地を横断する断層崖であり、その位置・走向などが山崎 (1896) の記述に一致することから、1896年の地震断層はこの崖に沿ってあらわれたと考えられる。

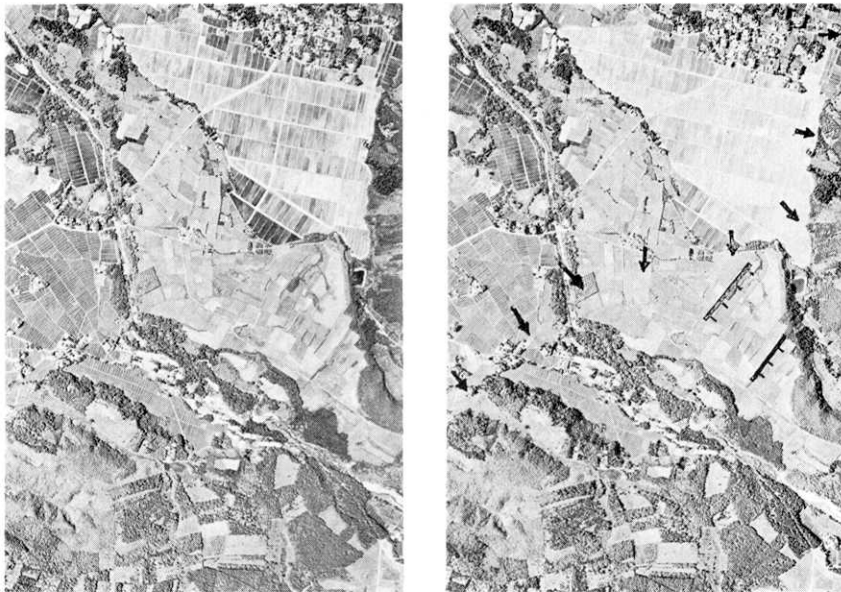
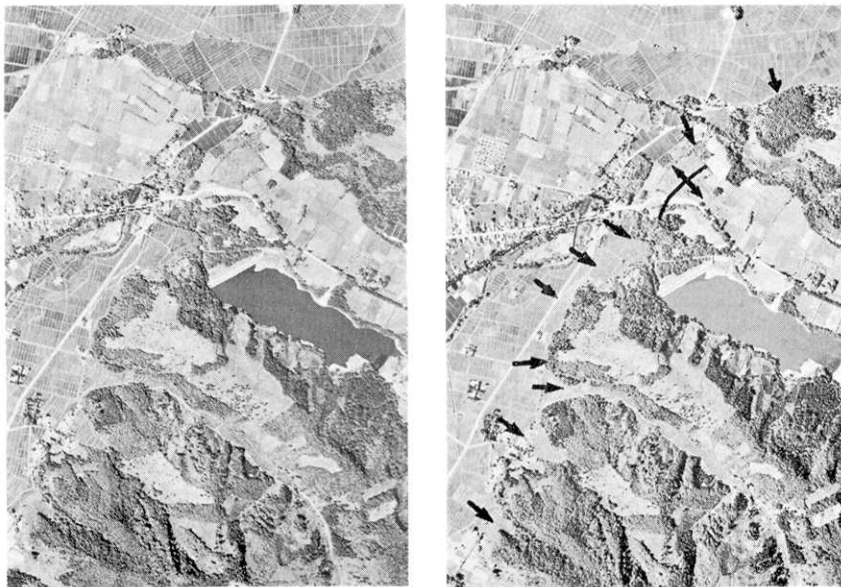
Fig. 20(a)

Fig. 20. Aerial photographs along the Senya fault

なお, この撓曲崖をつくる高位段丘面上にはその南方に北東方向で南東にむいた二つの低断層崖がある (Fig. 20a). このうち北西側の崖線は上記の砂利採取場に達していて, そこにその断層が露出している. 断層面は $N60^{\circ}E, 60^{\circ}N$ であり, その断層のために北側の高位段丘の円礫層とそれを被う褐色のローム層 (いずれも北へ $30^{\circ}\sim 45^{\circ}$ 傾斜) が約 4~5 m 衝上している. この南東へ衝上する逆断層の走向は上記の撓曲崖の崖線にはほぼ平行するので, その形成に伴う共役的な逆断層であると考えられる.

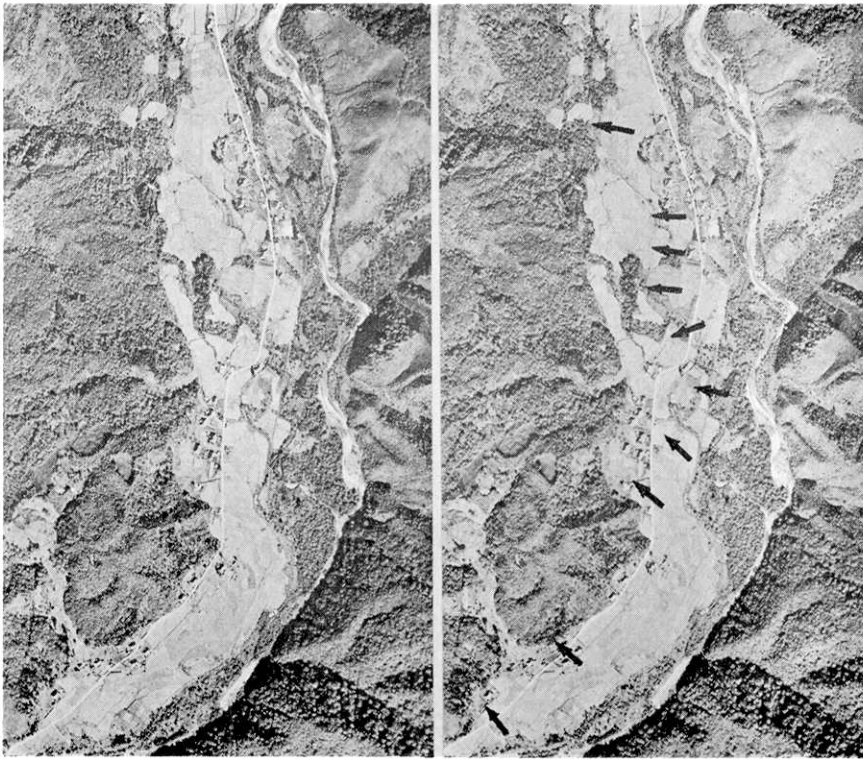
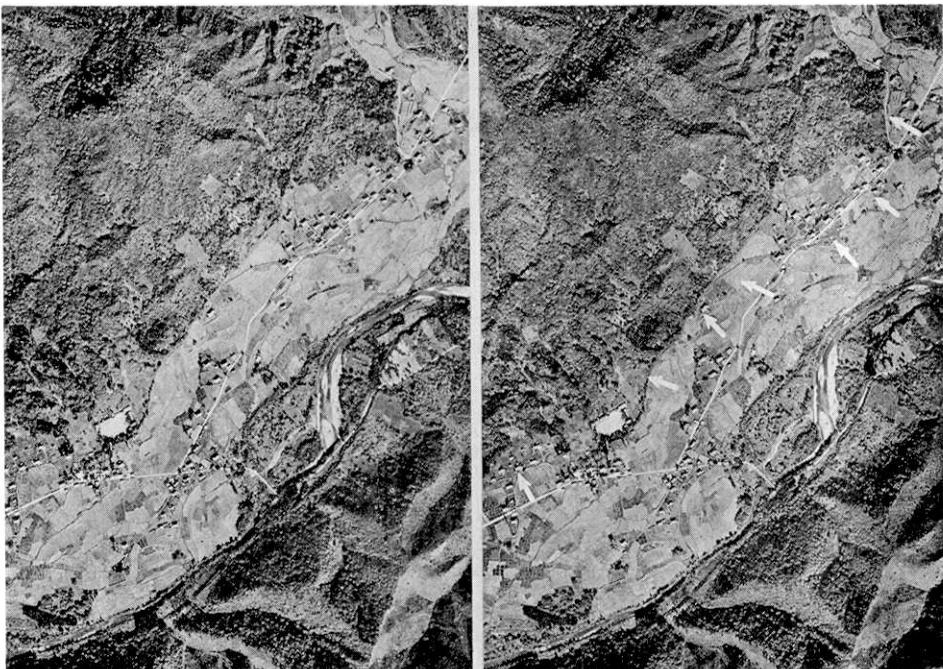
Fig. 27(a)

Fig. 27. Aerial photographs along the Kawafune fault
 (a) Ooarasawa-Yatsumata area (Yama-330, C5-8, 9, taken by Forestry Agency)
 (b) Koge-Kawafune area (Yama-330, C6-10, 11)

この小崖は北方へは夙沢の北側の山祇神社付近までつづくが、それより北では小荒沢川の流路にはほぼ一致して不明瞭になる。南方へは、林と水田の境の崖として約 200 m つづき一旦不明瞭になったのち、その末端の数十 m 東方から小川沿いに再び小崖があらわれ、藤原武八氏宅（Fig. 30 参照）の西側（profile 42）をへて観音のある神社（駒形神社，Loc. 54）の東縁に達している。神社への参道はこの崖のところで坂になっている（大塚 1936 によるとここでは落差約 2 m）。この付近の地震断層崖の位置は大塚（1936）の付図および空中写真（Fig. 27）参照。
