## 57. 1978年伊豆大島近海地震に伴う

### 稻取付近の地震断層

地震研究所 { 村井 勇  
松田 時彦  
中村 一明

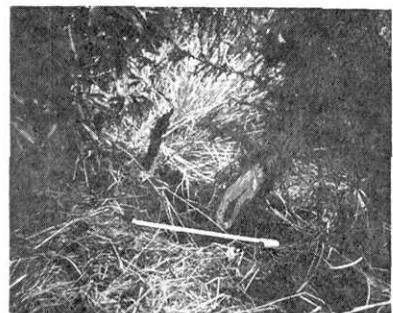
この南東の林間では、地割れのため樹根が裂かれ、径約15cmの樹幹も地上35cm位まで引きさかれた(第5図)。一方は高さ35cm の扁平なくいのようになり、他方は根方をそぎ取られた木となっていた。変位量は根方で、N30°W 方向、南東方向に 10° 下る向きに右ずれに45cm, 地上から35cm では同方向に 49cm であった。この付近の地割れ帯はN30°W, 樹幹をさいている割れ目自体は N15°W の走向をもち、ほぼ垂直な表土の割れ目面には南東方に10°傾く条痕がみられた。

第5図. 断層変位によってひきさかれた樹幹  
(Loc. 1). スチール 50 cm.

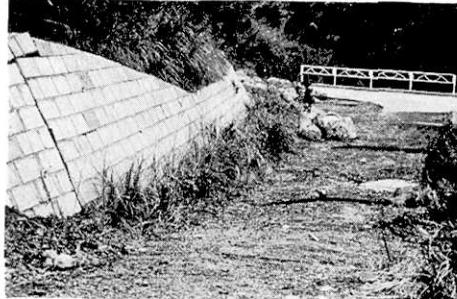
第72図. 稲取トモロ岬北方, 未舗装道路上の地割れ (Loc. 40).
