73. 岐阜県中部地震—1969年9月9日— 被害地調査報告

地震研究所 { 松田時彦
恒石幸正

*73. Geological Report on Damage in the Okumino Area, associated with the Earthquake of the Central Part of Gifu Prefecture,
September 9, 1969.*

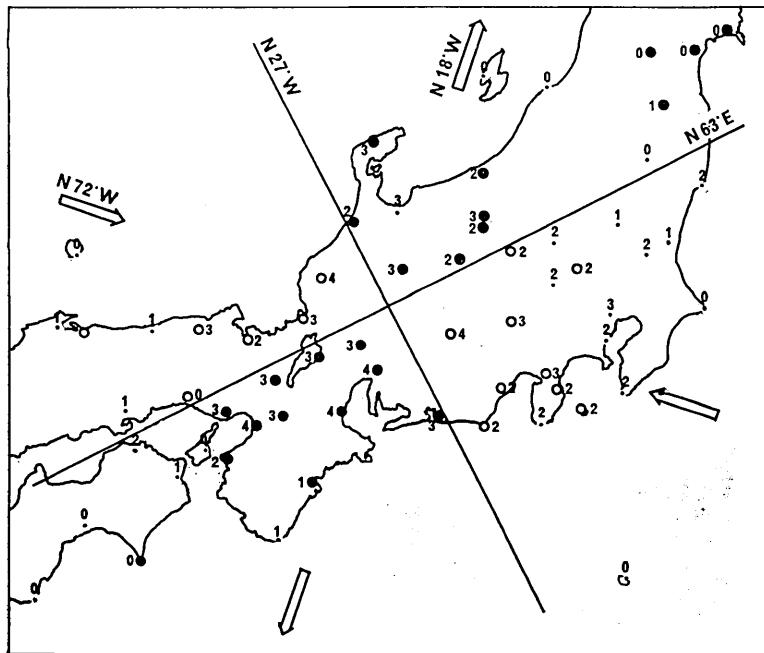
1969年9月9日14時34分頃、岐阜県郡上郡を中心に顕著な地震があり、道路・家屋などに被害がでた。気象庁の発表(地震月報1969年9月)によると、震央は、北緯35度47分東経137度4分、深さ0km、マグニチュードはM=6.6(当初の発表はM=7.0)である。P波初動の押引き分布はN27°WとN63°Eの二つの節線をもつ四象限型を示す(第1図参照)。地震移動観測班が八幡町に設置したtripartite arrayによってとらえた余震の分布はほぼN27°Wの節線の方向にのびている(余震観測班、1970)。

第1図 岐阜県中部地震による各地の初動分布と震度(気象庁資料による)。

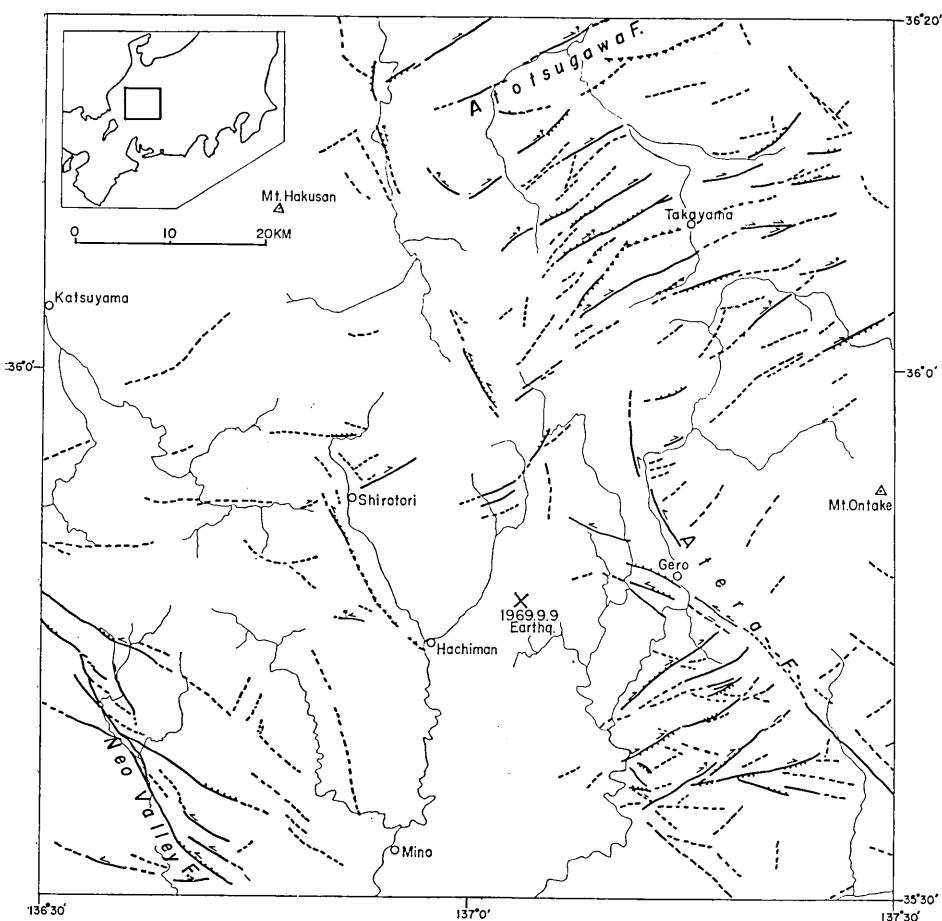
第6図 地形判読による被害地周辺地域の活断層分布(松田・岡田 1968 を一部改定)。

2) 小川断層 本断層は、阿寺断層系の一部とみなされる左ずれ活断層で、被害の著しかった郡上郡奥明方村の小川部落の中央を走向 $N70^{\circ}W$ ほぼ谷ぞいに走り、その東方山地で左ずれを示唆する断層地形を示している。地形的に明瞭な部分の長さは約 6 km である。

4) 阿多岐断層 郡上郡白鳥町の北東から北東へ延び阿多岐部落南辺まで地形的に追跡される長さ約 5 km、走向 N 65°E の右ずれ活断層である。この断層は白鳥より阿多岐に通じる舗装道路を横切るが、その場所では亀裂などの異常は認められなかった。この断層に近接する見地の墓地(断層の南側約 400 m) は左まわりの回転をした墓石 3 個をのぞけば全く異常は認められなかった。
