2007 年度 修 士 論 文

解体工事の実態からみた
建築物の解体性および資源循環性の向上に関する研究
Study on Deconstruction of Buildings
for Progress of Efficiency of Work and Recycling

東京大学大学院新領域創成科学研究科
社会文化環境学専攻

学籍番号 66846
氏 名 西村 康一 (Nishimura, Koichi)
指導教官 清家 剛 准教授

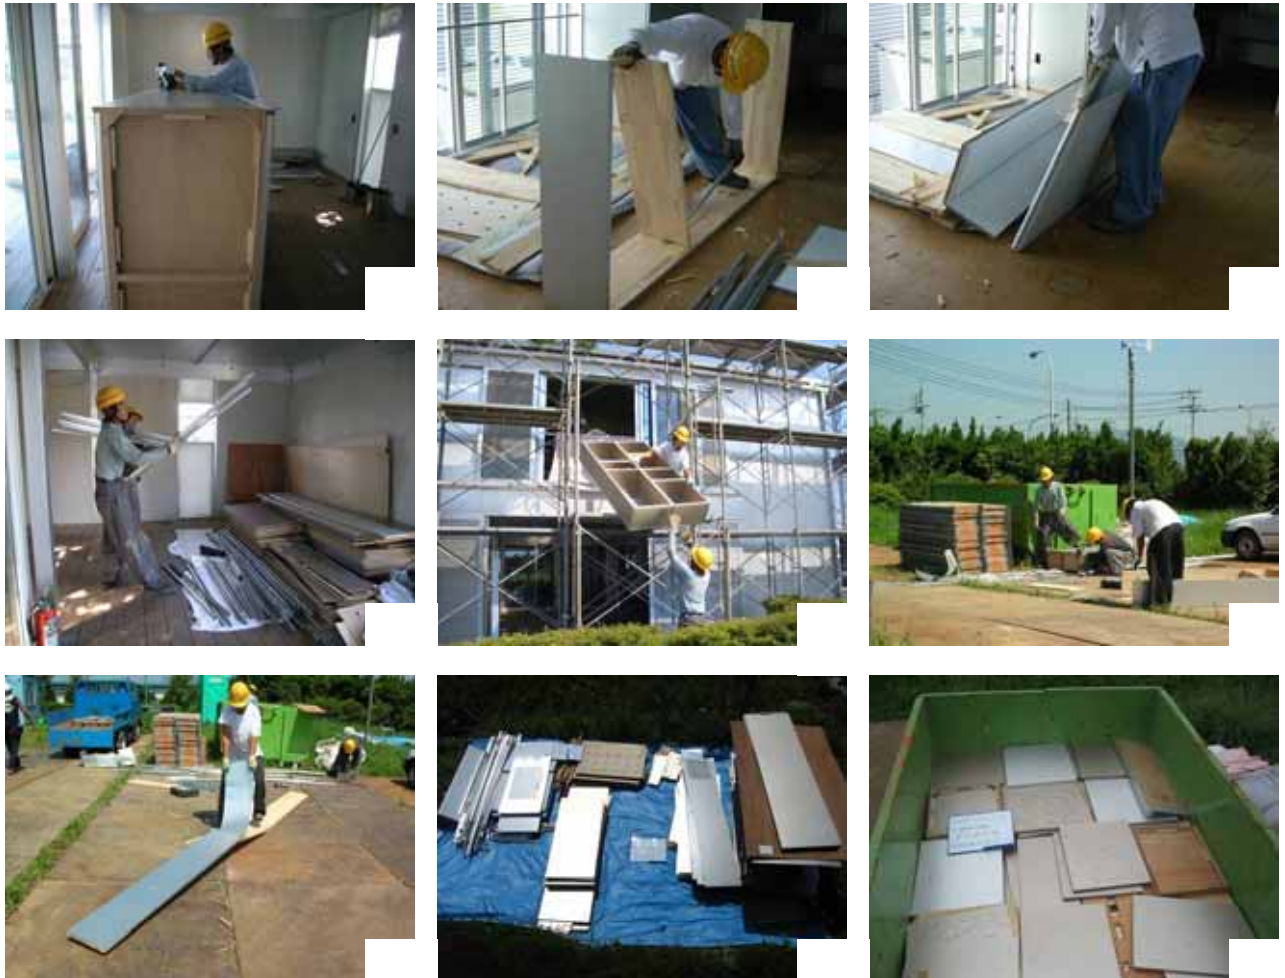
図表 3.3 - 9 家具の解体

アルミ板が接着された集成材は、現場作業で分離可能であることが確認されたが、その作業自体は調査員側からの指示により実施された。場合によっては、分離されず混合廃棄物として処分されることも考えられる。解体材の適正処理のためには、現場管理などによる適切な解体方法の徹底が必要であるといえる。

収納棚の解体：電動ドライバー等により丁寧に解体された / ベッドの解体：釘の使用箇所のため、パールを用いている / 机の解体：アルミハニカムパネルを無理やり折りたたんでいる / 家具解体材（室内での解体分）の搬出 / 未解体の家具の2階からの搬出屋外 / （コンテナ横）での家具解体：十分な作業スペースがあり可能であった / 集成材とアルミ板の分離 / 2F 家具解体材の全景 / コンテナに積載された木質系の家具解体材

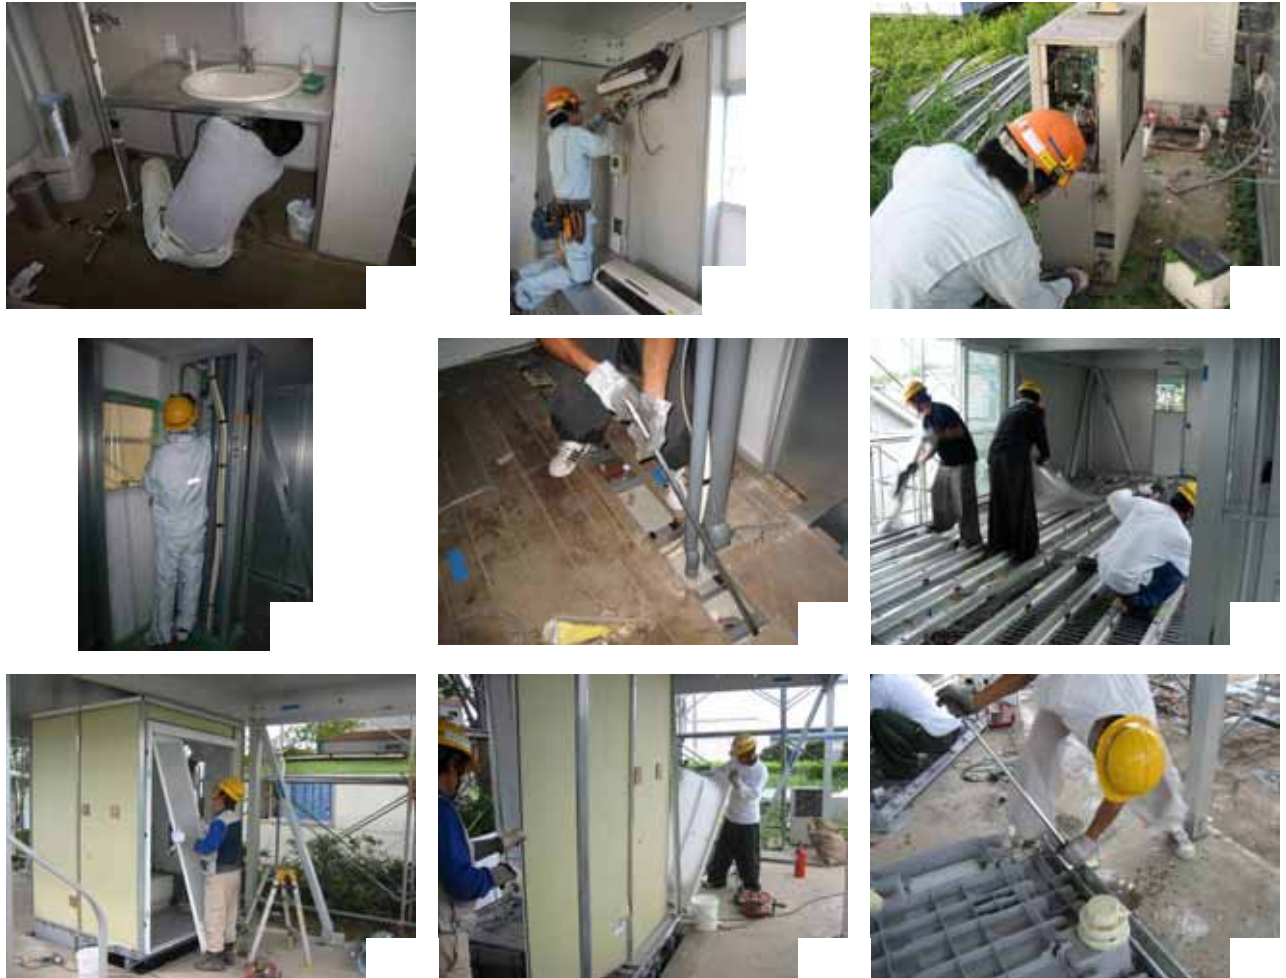
図表 3.3 - 11 設備類の解体

ユニットバスは、解体工法に迷うような様子が伺えた。これは、ユニットバスなどの部品がメーカー独自の構法で作業員にとってわかりにくいこと、工場生産により複雑、強固に組立てられた部品で現場解体には手間がかかること、などがその理由として考えられる。

洗面器具の解体 / エアコンの解体 / エコキュート室外機の電気配線処理 / 給排水内部配管が内壁（FB）解体時に邪魔になっている様子 / 給排水内部配管が1階床 M ウッドの解体時に邪魔になっている様子 / アクアレイヤーの撤去 / ~ ユニットバスの解体

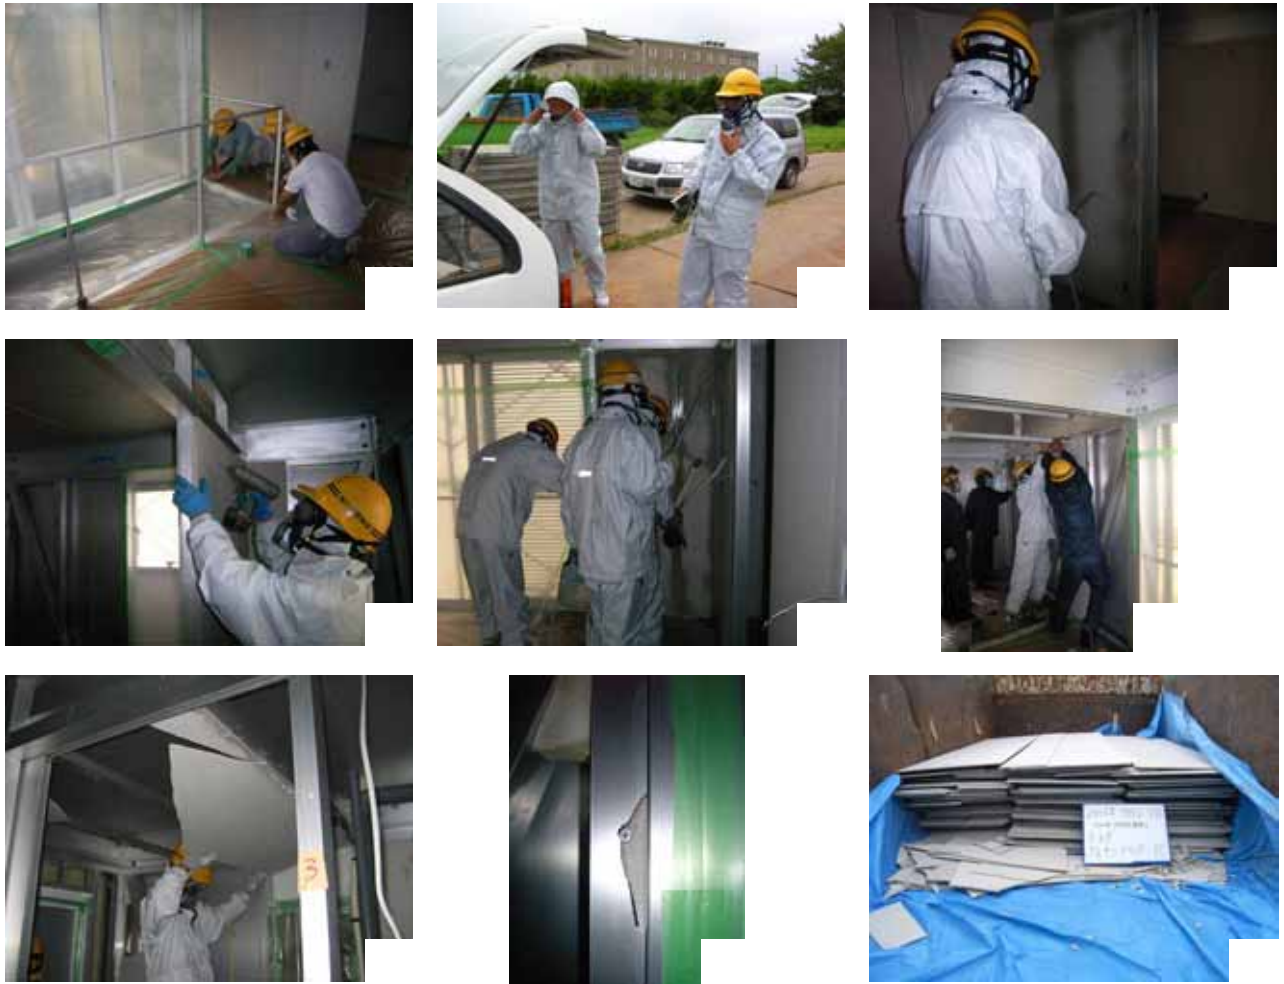
図表 3.3 - 13 内壁フレキシブルボードの解体

シート養生・密閉作業 / 保護衣・防塵マスク等の着用 / 噴霧作業 / FB の解体：タップビスの取外し / FB の解体：2～3 人程度で一組になってビス取外し・噴霧・運搬などの作業を分担 / 内壁交差箇所：FB の手前に下地材があるため、無理やり FB を取外そうとしている様子 / 1 階洗面所天井の FB が割れた様子：下地等が複雑に構成されていたため、解体しづらく FB が割れた / アルミ下地材に付着した FB 片：タップビスが取外せず、FB が割れてアルミ下地に付着 / 養生したコンテナに積載した FB 解体材

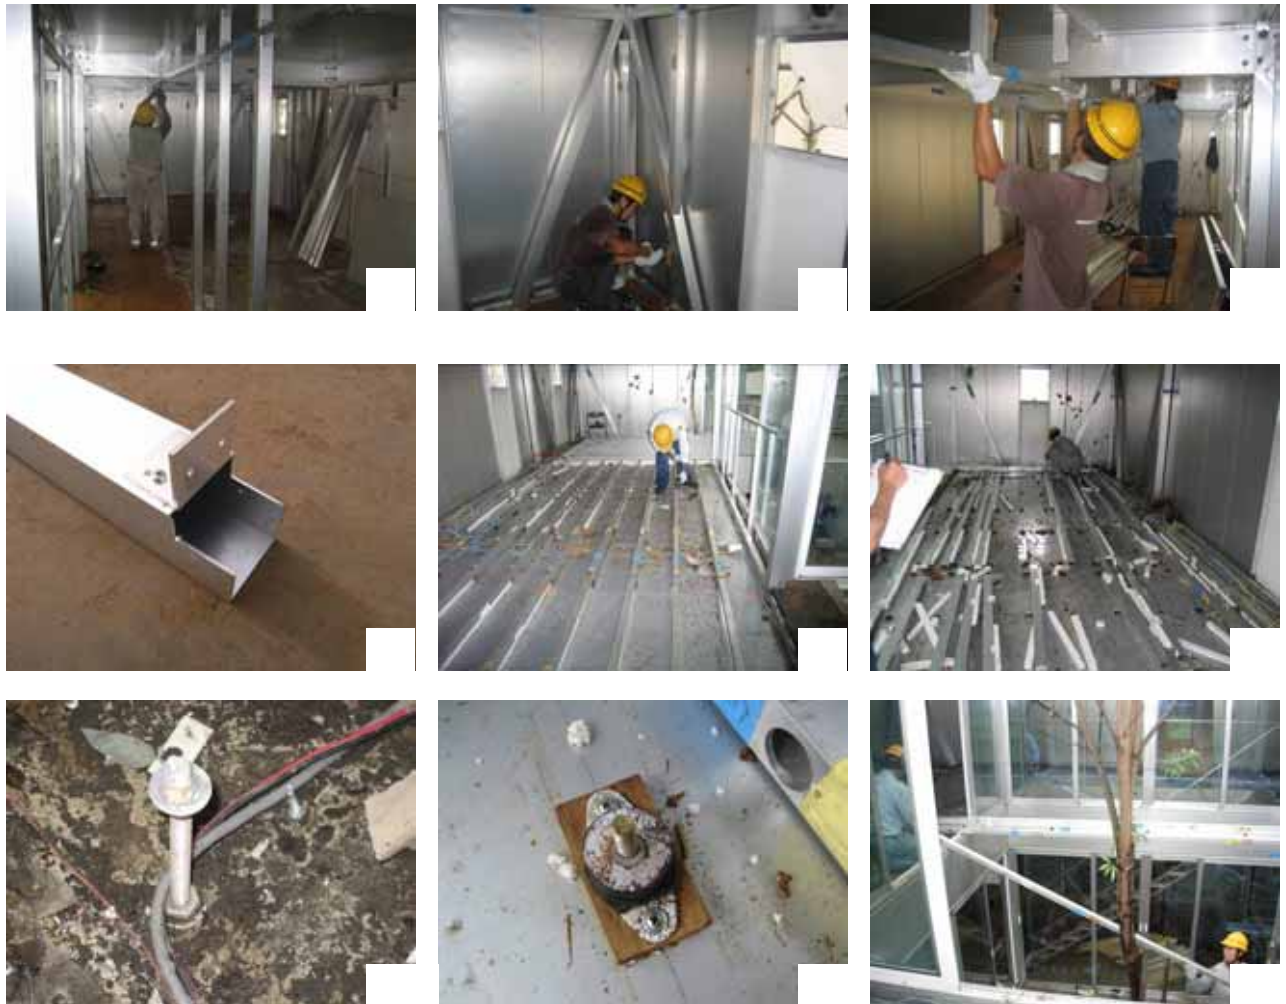
図表 3.3 - 16 内装下地（内壁下地・根太）の解体

2階根太固定具 (防振ゴム + 合板パッキン材) は、床パネルにタップビスで固定してあったため、ビスが取り切れず床パネルに付着するものもあったが、作業員が熟練者であったためか、比較的迅速に行なわれた。

2階根太の一部は、長尺のため搬出に苦勞するものがあった。(ただし、1階根太と2階根太の搬出作業の差は、単純に1階からの搬出と2階からの搬出の差がほとんどと考えられる。)

内壁下地の解体 / 内壁下地の解体：外周の内壁下地は電動ドリルのスペースがなくドライバーで手解体 /
 長尺の胴縁：内壁下地の一部に長尺の部材があり解体に手間がかかった / アングル材の付着した内壁下地 /
 ・ 根太の解体 / 1階根太の固定具 / 2階根太の固定具 / 2階根太の長尺材の搬出

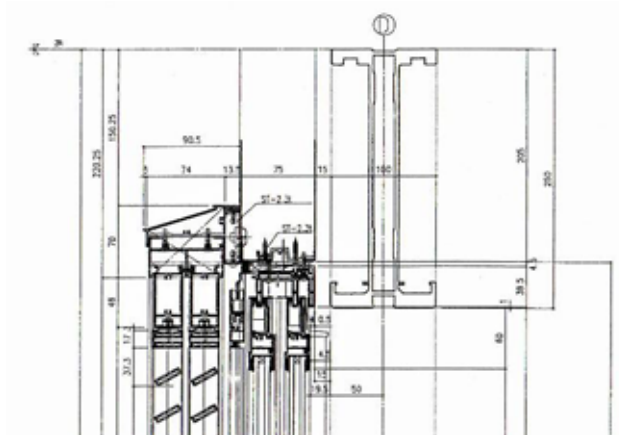
図表 3.3 - 18 ルーバー戸レール詳細図

レールの取付けビスはコーキング材に隠れたわかりにくい位置であったが、熟練の作業員であったためか、比較的迅速に解体工法を把握していた。ただし、ビスの位置がわからなかったため、コーキング材を全て除去する必要があり、ビスの位置がわかればさらに迅速な解体が期待できた。（ルーバー戸解体の人工の大部分がコーキング材の除去であった。）

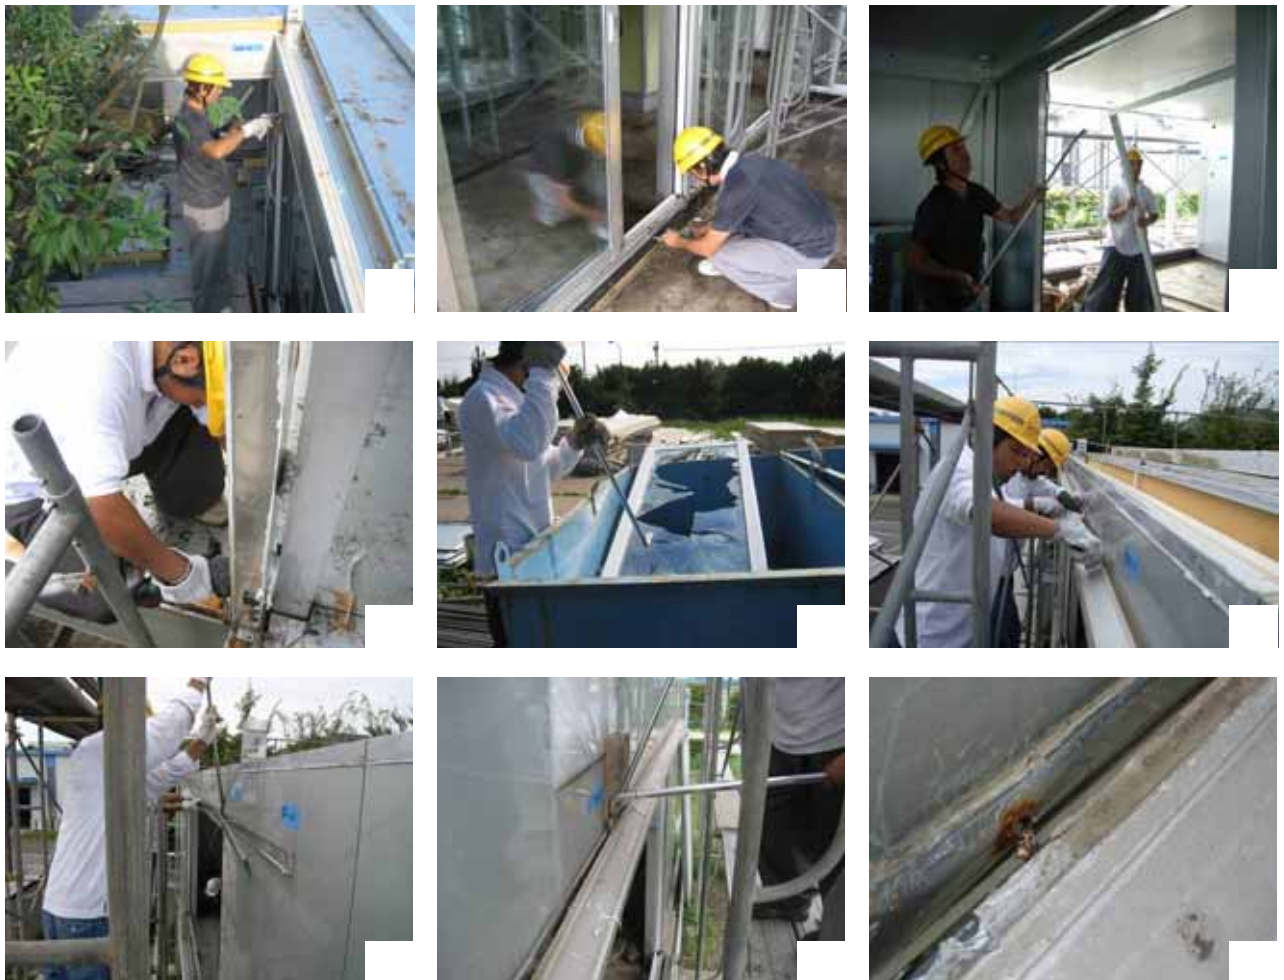
図表 3.3 - 19 サッシ・ルーバー戸の解体

スチールバーのリベット接合は解体方法がわからず迷う状況が見られた。また、結局、接合部を取り外すことは出来ないため、バールでの解体となり、外壁パネルを傷つけることとなった。

サッシ目地コーキング材の切断 / サッシ枠のビス等の取外し / サッシ枠の取外し / サッシ枠取付け用の支柱の解体 / サッシガラスの分別 / ルーバー戸レールのコーキング材切断 / スチールバーの解体 / レール・スチールバーを同時に解体 / スチールバーのリベット接合の解体跡

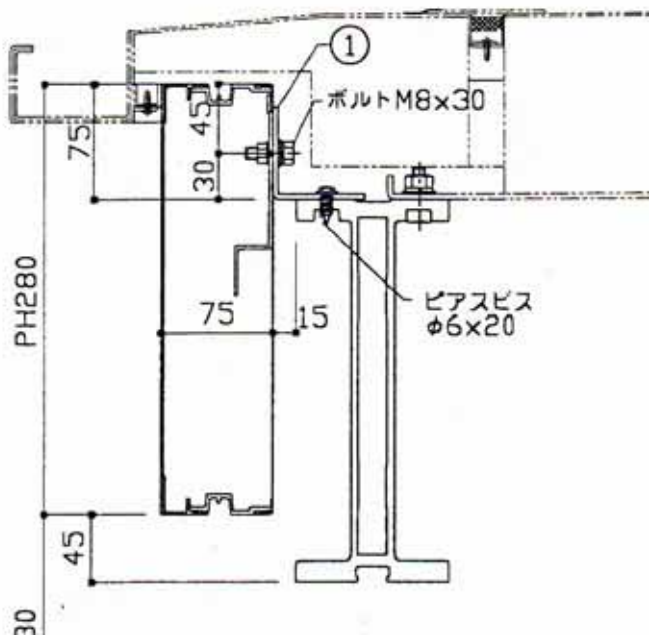
図表 3.3 - 22 屋根役物詳細図

メタルセーフシート防水は、入隅、出隅、突起部分では密着性が悪く漏水の恐れがあるということで、ウレタン系塗膜防水と併用して施工されていたため、そのような箇所の防水材撤去には特に人工数を要した。屋根役物は、意匠的なことも兼ねて、取り付け部分が外壁パネルとのわずかな隙間にあり、外観からはわかりづらい。さらに、隙間には手や工具が届きにくく解体方法がわかっても解体しづらい。図面情報などより解体方法はわかっていたが、作業員にとっては外観からわからないことが大きいようで、多くがパネルなどによる解体工法で、人工を増す結果になったと考えられる。また、このような工法のため、外壁パネルにも損傷が及ぶ結果となった。

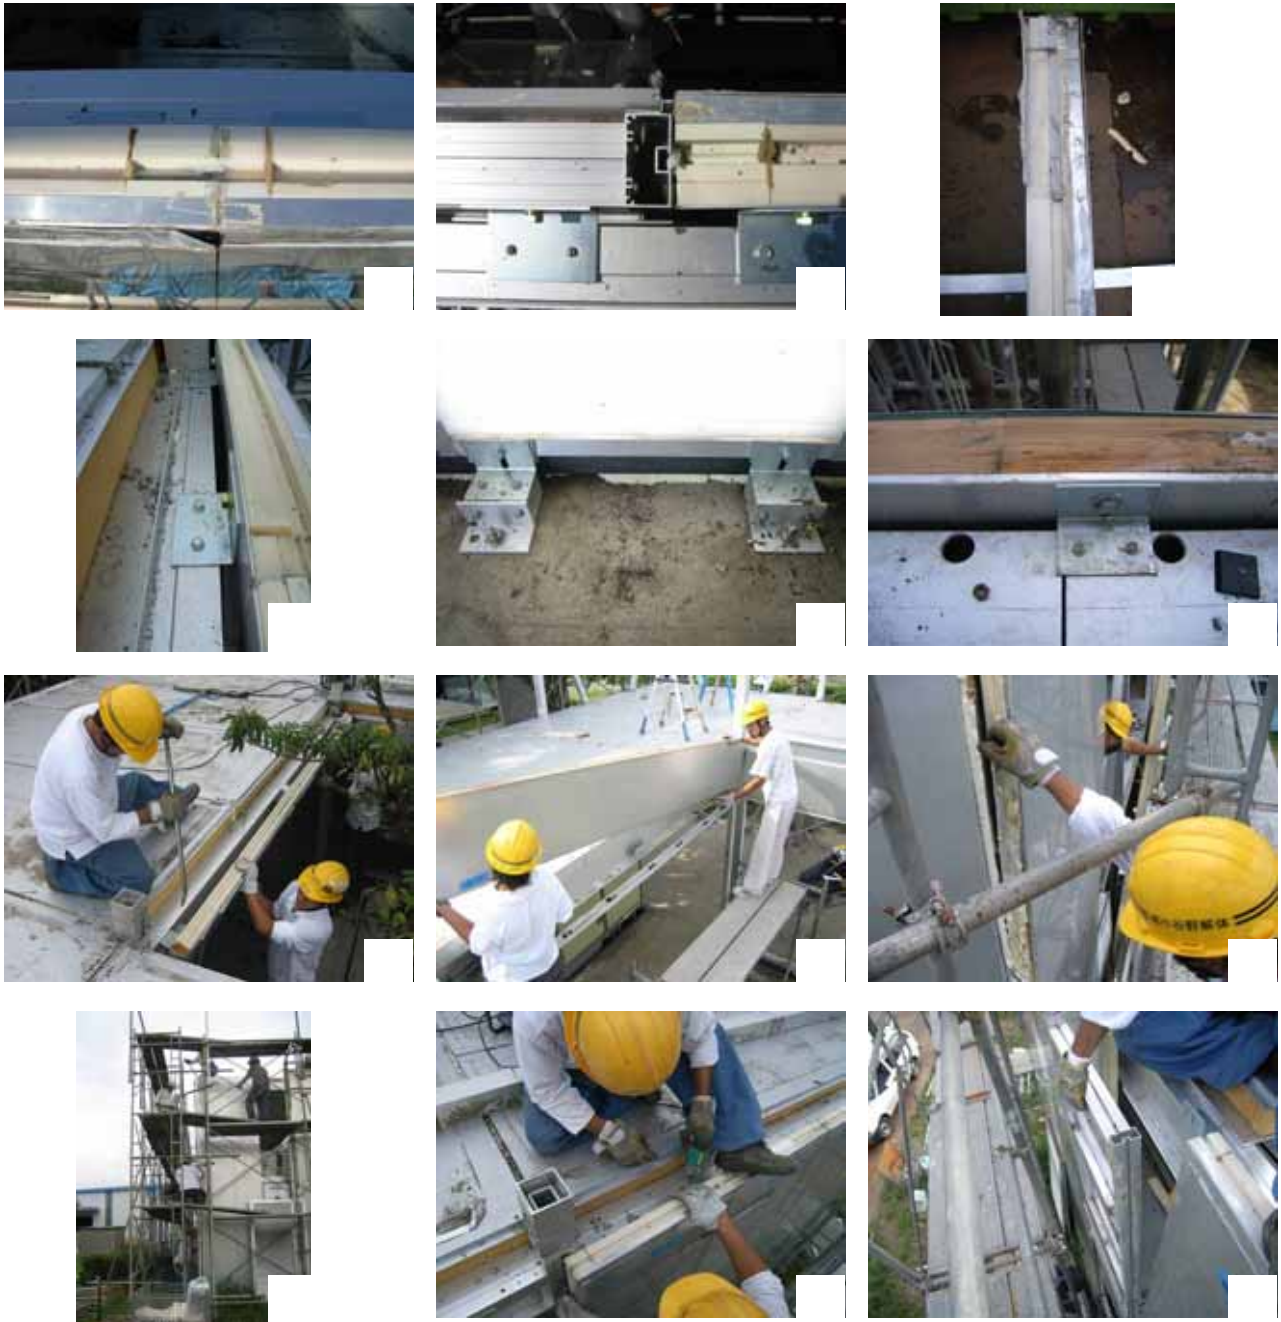
図表 3.3 - 28 外壁の解体(1/2)

バールでパネル間を分割しようとしたため、多くの外壁パネルは原型をとどめないほど大きく損傷した。

中庭面の外壁パネルは、外観からは取り付け方がまったくわからず、解体が難航した。

アクリル小窓の分離（分解）作業は、部品が多く、またそれらが工場で複雑に構成されていたため、手間がかかった。また、使用期間中に変形したものもあり、それらの分解にはより時間がかかっていた。

外壁パネル間の詳細 / 外壁パネル・アクリル小窓間の詳細 / 外壁パネル側面：樹脂枠の凹型にコーキング材が充填されている / 外壁ブラケット（屋根梁） / 外壁ブラケット（土間） / 中庭面外壁 / ・ 中庭面外壁パネルの解体 / 外壁コーナーの解体 / 外壁の解体：屋上、2 階、1 階の各レベルに作業員が必要 / 外壁ブラケットの取外し / アクリル小窓の解体

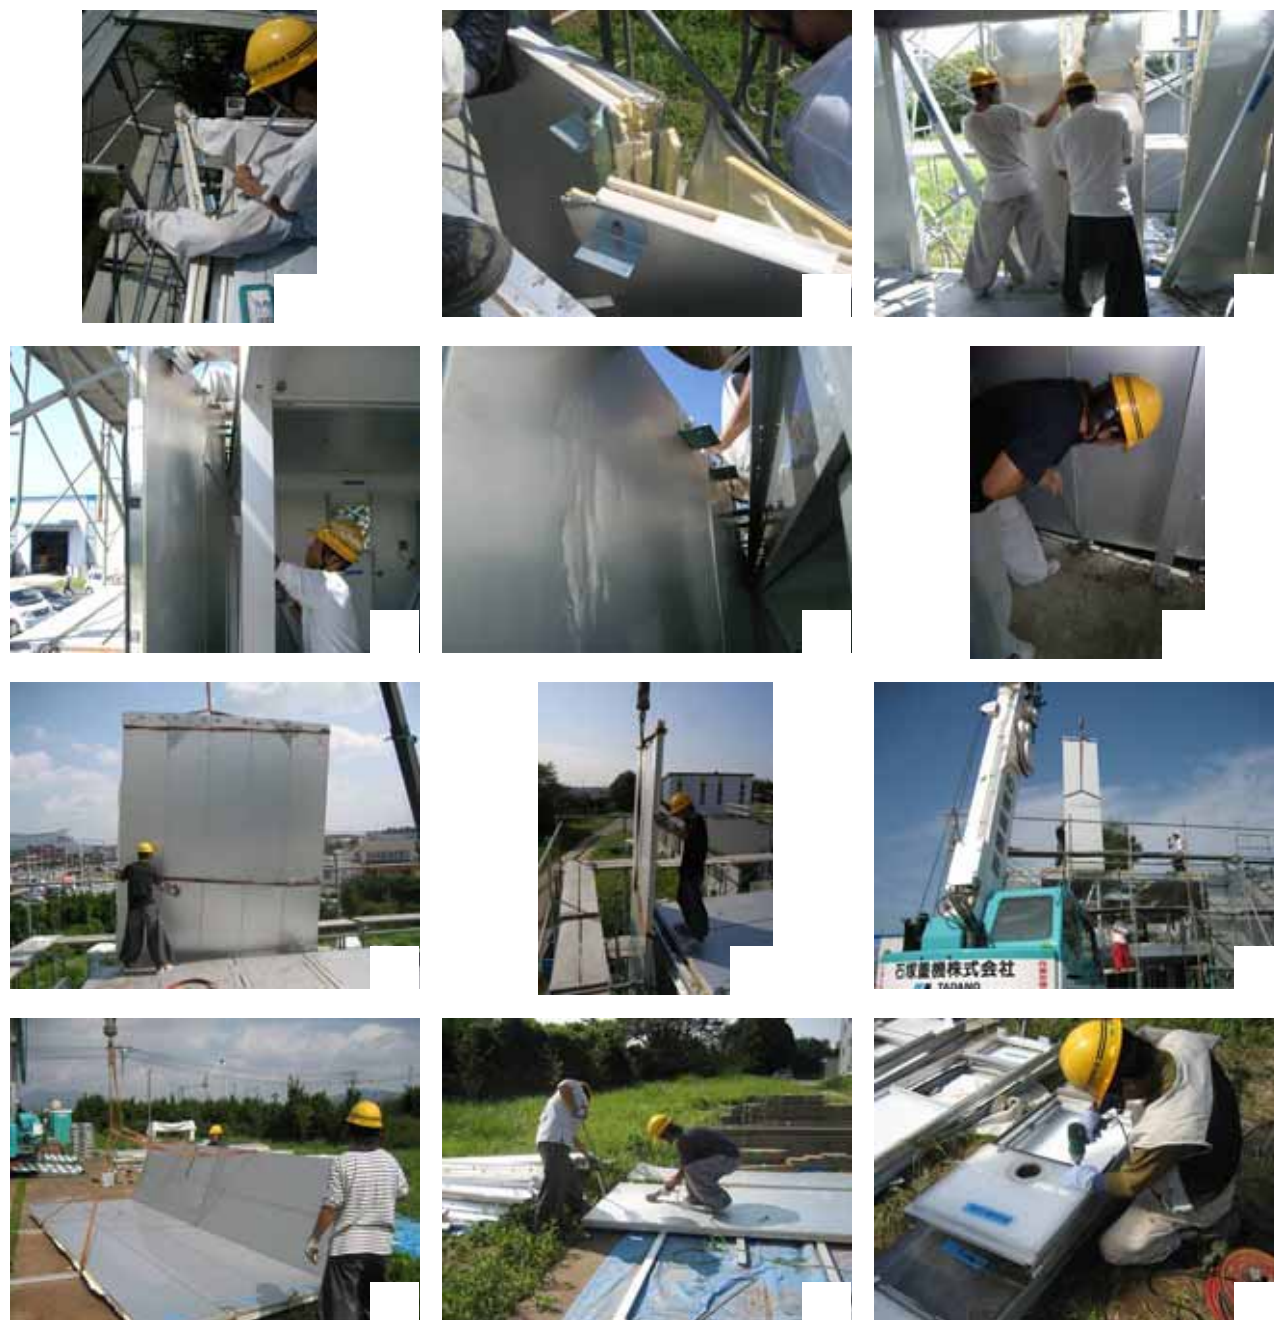
図表 3.3 - 29 外壁の解体(2/2)

～ 外壁パネルの解体 / ～ 外壁パネルの搬出 / ・ 外壁パネルの地面での分離 / アクリル小窓の分解

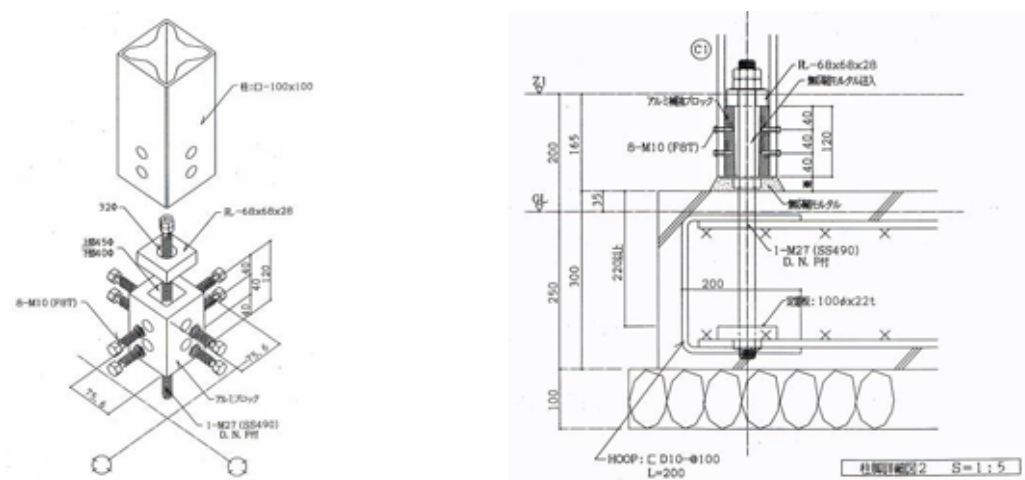
図表 3.3 - 30 柱脚詳細図

柱の解体も大抵のものが迅速に進行した。ただし、柱脚ボルトで、うまく回らず取り外しにくいものはいくつかあった。柱側のボルト穴や柱脚ブロックのボルト穴が変形しており、上部構造と基礎構造の精度調整がうまくとれていなかったことが原因ではないかと推測される。

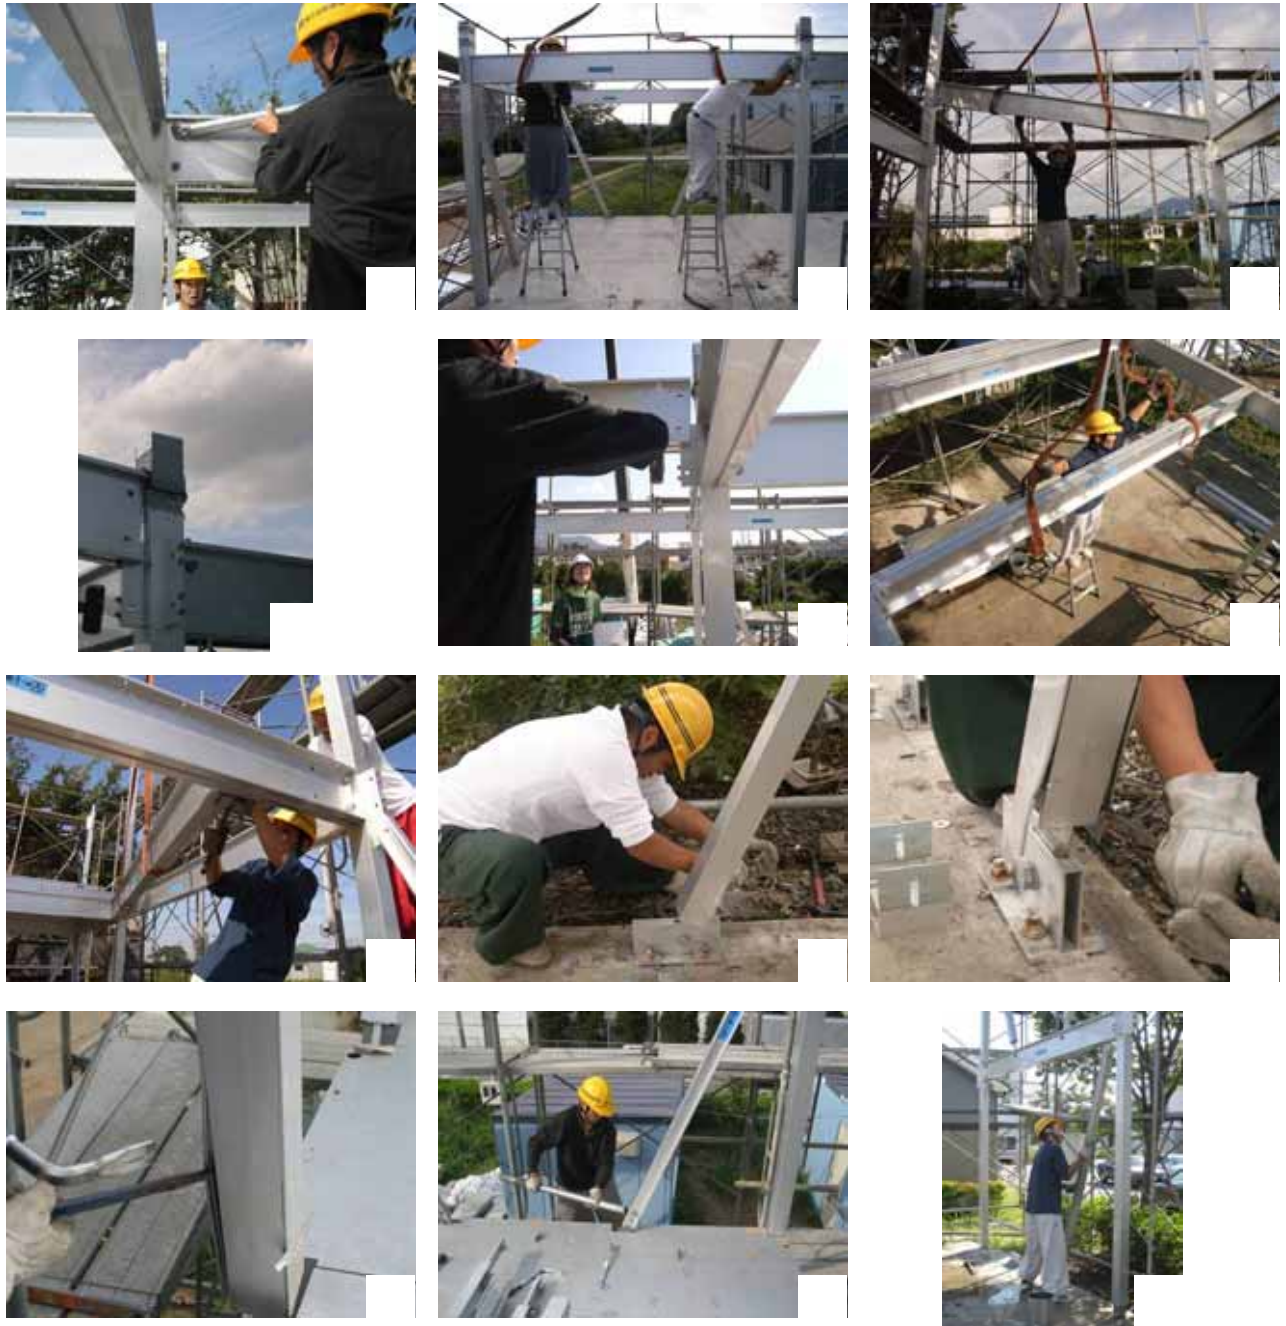
図表 3.3 - 33 躯体の解体(1/2)

ブレースカバーをリユースできるような解体工法はないため、設計変更が必要となる。今回の解体では、当初一つに10分以上かかるものもあったが、徐々に慣れてコツがわかり、最終的には一つ3分程度で解体できるようになった。ただし、ブレースカバーの変形やブレース主材のキズに差はない。

～ 梁の解体（：HTB のサイズの電動ドリルビットがなく、モンキーレンチなど有り合わせの工具で取り外し
 / ：柱頭の DS 部材などの付着物があると梁が引っ掛かり外しにくくなる / ：梁をハンマーでたたいてブラケ
 ットから外す / ・ ：小梁の取り外し） / ～ プレースカバーの解体 / ・ プレース主材の解体

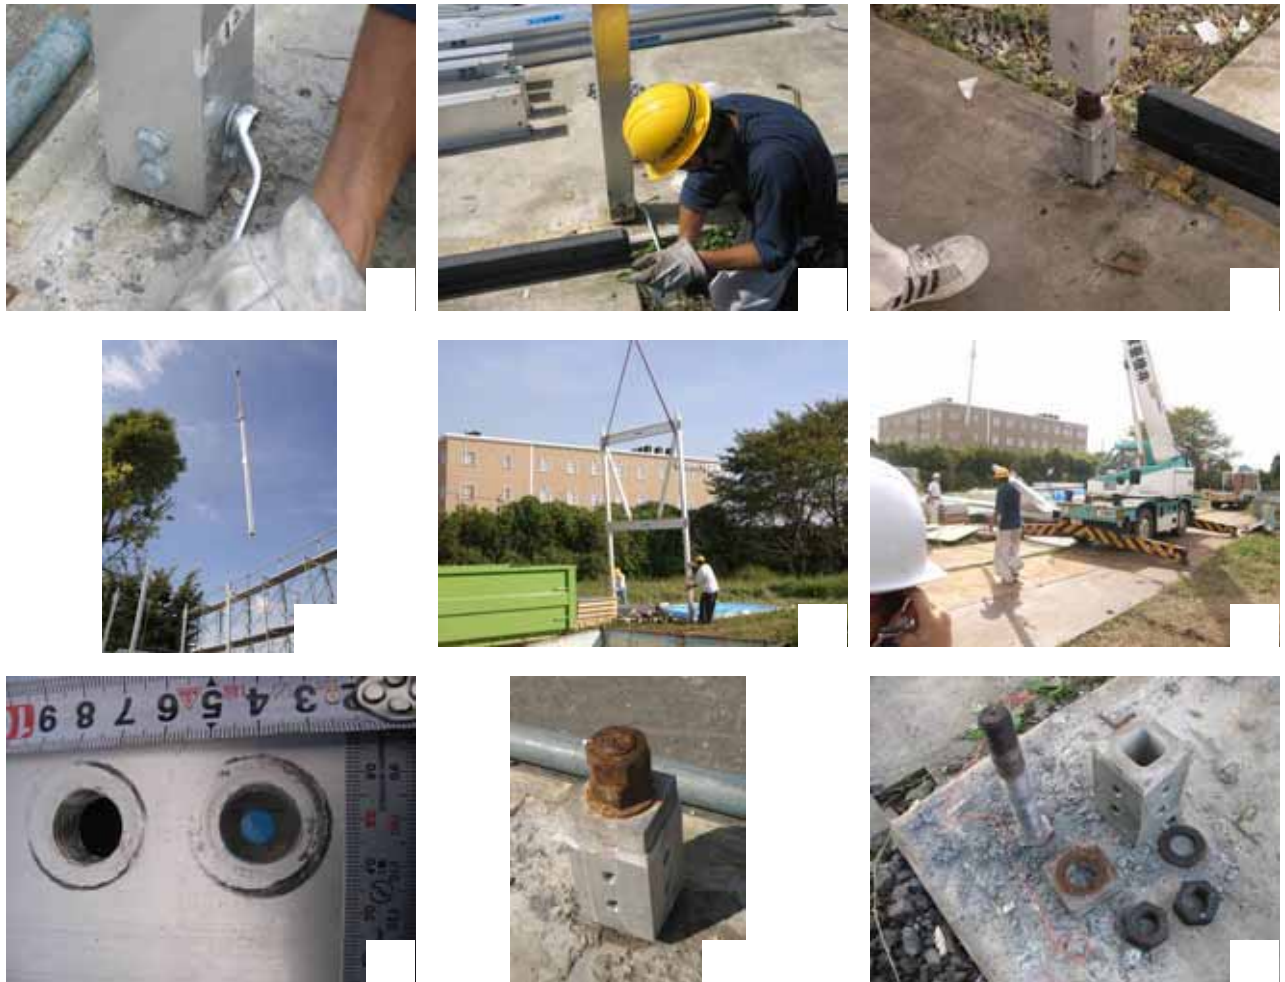
図表 3.3 - 34 躯体の解体 (2/2)

・ 柱脚ボルト取り外し / ・ 柱の解体 / 1 フレームで解体 (構造試験用) / 柱を 1 人で運ぶ作業員 / 柱脚ボルト穴の損傷 / 柱脚ブロック / 解体した柱脚ブロック (試し)

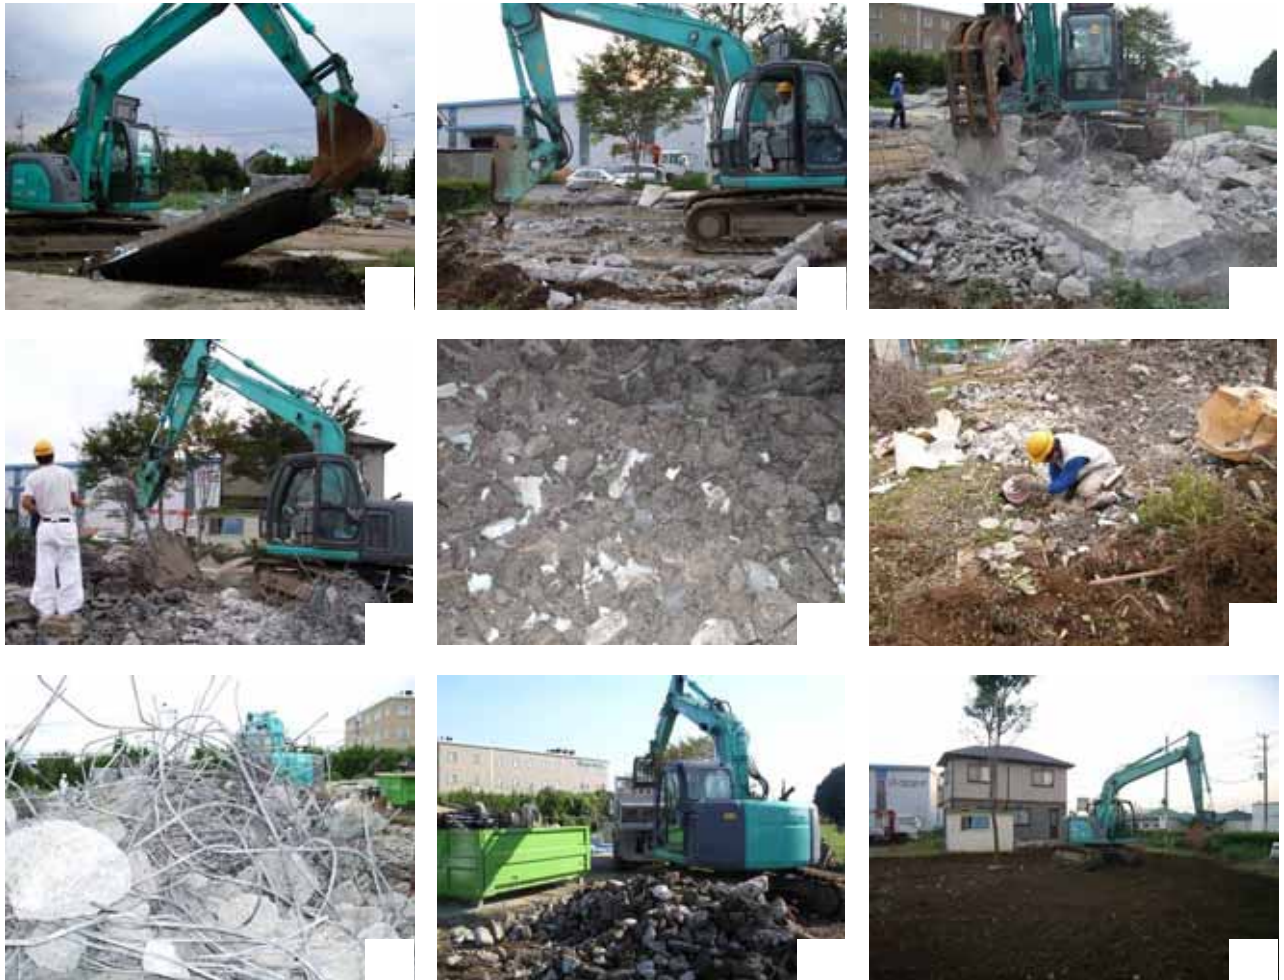
図表 3.3 - 36 基礎の解体

基礎は解体よりもむしろ分離作業に人工がかかった。とくに基礎下の断熱材の分離・回収は手作業によることも多く手間がかかった。

バケットで掘り起こすように解体 / ブレーカーで砕くように解体 / 圧搾機でコンクリートと鉄筋を分離 / 作業員 1 人が散水などをしながら重機解体 / 断熱材（発泡スチロール）が混入したコンクリートがら / 断熱材などを手作業で分別 / コンクリートから分離された鉄筋 / コンクリートがらの積み込み / 整地

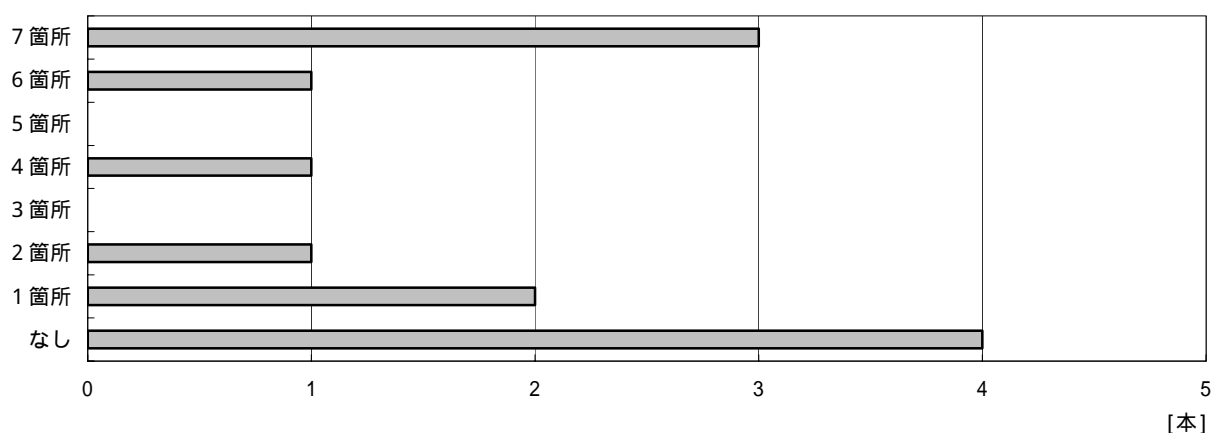
図表3.4 - 8 柱：損傷の位置

ヘコミ、キズなどの損傷が見られた柱は8本（調査12本中）、1本当たりの損傷は0～7箇所、平均は2.9箇所（損傷のない柱も入れた平均）であった。損傷の位置としては、柱梁仕口のブラケット周辺が22箇所、2階床レベル周辺が6箇所、柱脚部が3箇所、その他4箇所であった。ブラケット周辺の損傷は梁の取り外しの際、2階床レベル周辺の損傷は2階床材（主に合板）の解体の時に出来たものと考えられる。柱脚部の損傷は、柱脚ボルトの取り外しや、柱を柱脚ブロックから引き抜くときにバールで持ち上げるようにしたためについたものと考えられる。その他の損傷は、内装などの解体時や保管中の移動などでついた可能性もある。

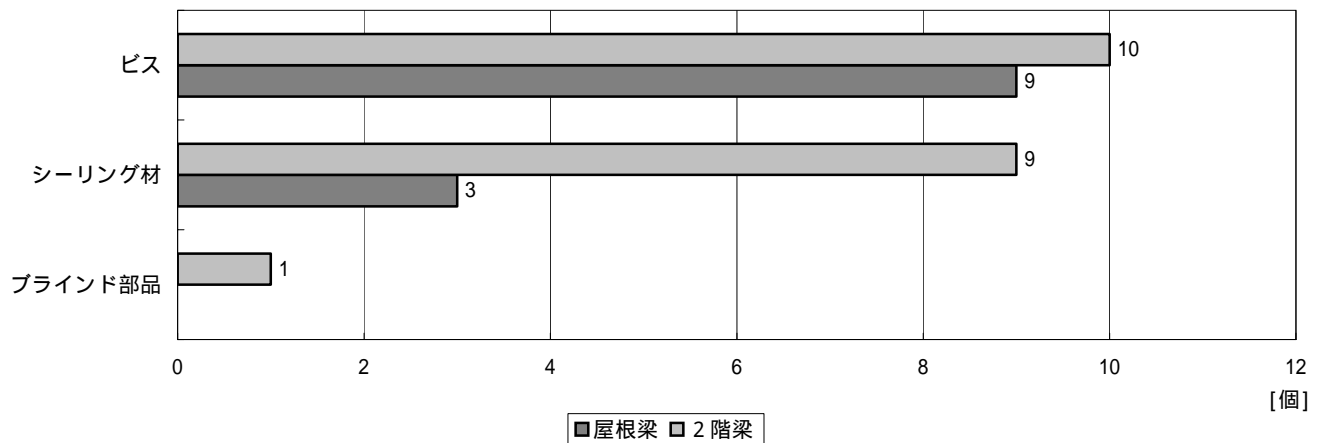
図表3.4-13 梁：付着物の種類と数

屋根梁は7本（22本中）で12個、2階梁は11本（24本中）で20個の付着物があった。梁への付着物は、ビス、シーリング材、ブラインド留具であった。シーリング材は容易に除去できるが、付着したビスは、頭部が取れていたり、腐食した状態で、取り外しには手間がかかると思われる。2階梁の付着ビス10個のうち8個は天井パネル取付け用のものであった。

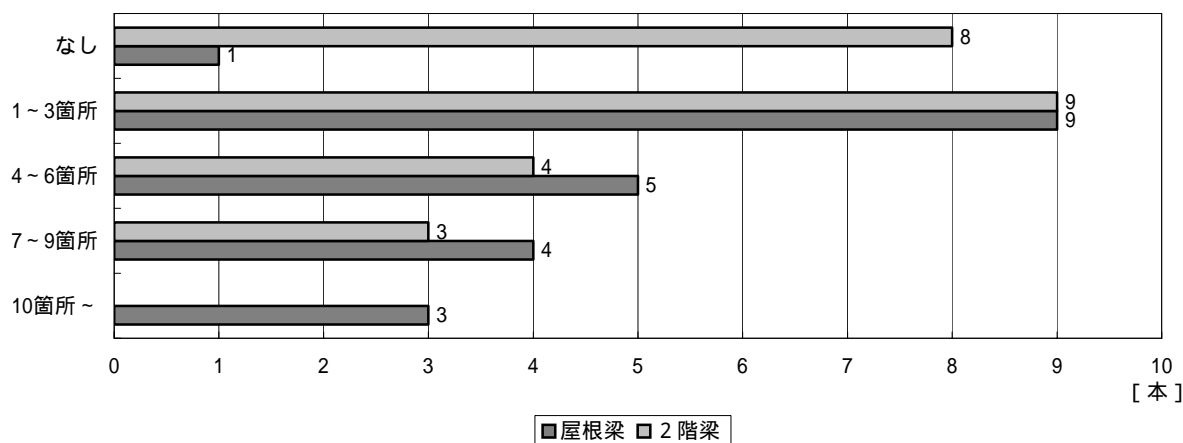
図表3.4-15 梁：損傷箇所の数

キズ・ヘコミといった損傷は、屋根梁で0～14箇所、平均5.1箇所/本、2階梁で0～9箇所、平均2.5箇所/本であった。損傷位置は、屋根梁の上フランジのヘコミが多く、外壁解体時のバールなどによるものと考えられる。屋根梁の上フランジのキズが多いのも、外壁解体が影響するものと考えられる。また、下フランジのヘコミは、梁を取り外すときに、外しにくい梁の下フランジをハンマーなどで叩いたためのもので、屋根梁のほうが多い結果となっている。下フランジのキズは、内装解体あるいは保管中の移動に起因するものが多いと思われるが、2階梁の10箇所ほどは天井パネル解体時に起因する。ウェブのキズは、梁の高力ボルトを取り外すときに付いたものが多い。

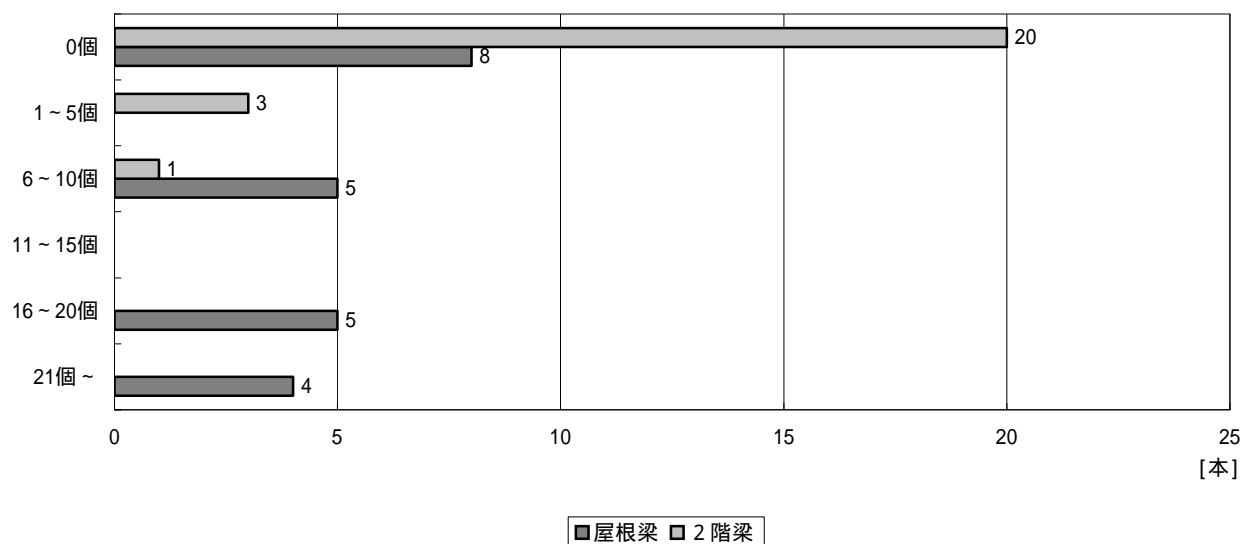
図表3.4-18 梁・上フランジ：ビス跡の穴の数（1本当たり）

ビス跡の穴は、屋根梁上フランジでは 1 本当たり 0～33 個、平均 10.5 個 / 本、下フランジでは 1 本当たり 0～7 個、平均 4.3 個 / 本。2 階梁上フランジでは 1 本当たり 0～8 個、平均 0.7 個 / 本、下フランジでは 0～16 個、平均 5.8 個 / 本。ウェブ面の穴は屋根梁、2 階梁いずれも中庭面外壁ブラケットを取り付けた 4 本の梁に 6～9 個の穴と、2 階梁に 1 階洗面所の天井下地を取り付けた跡の穴 7 個が確認された。屋根梁上フランジの穴は、外壁パネルのブラケットを取り付けるために多数の跡があるが、2 階梁上フランジでは穴はほとんどない。下フランジは内装（主に内壁下地）を取り付けた跡の穴で、屋根梁、2 階梁とも 6 個程度のものが多いが、2 階梁において、天井パネルを取り付けた梁 2 本にはともに 16 個の穴が確認された。

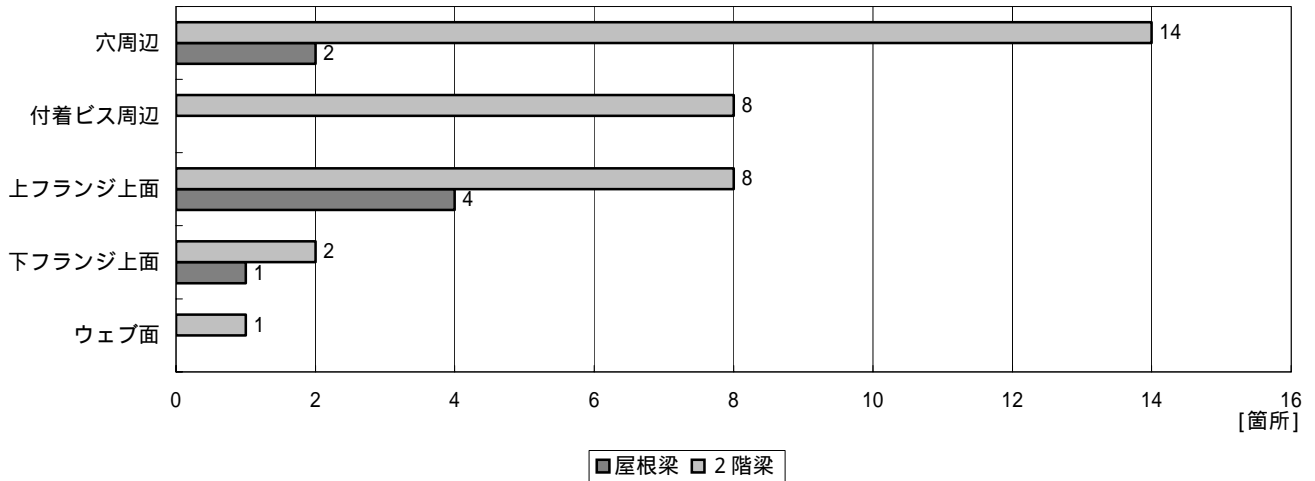
図表3.4-21 梁：腐食の位置と数

確認された腐食は、全てもらい錆であったが、屋根梁に4本で7箇所、2階梁に10本で33箇所に見られた。最も多い位置が、穴周辺で、付着ビス周辺と合わせると24箇所になる。特に天井パネルを取り付けていた梁の穴や付着ビスの周辺の腐食は大きい。また、上フランジ上面や下フランジ上面においても、広い面の腐食が数箇所で見られた。

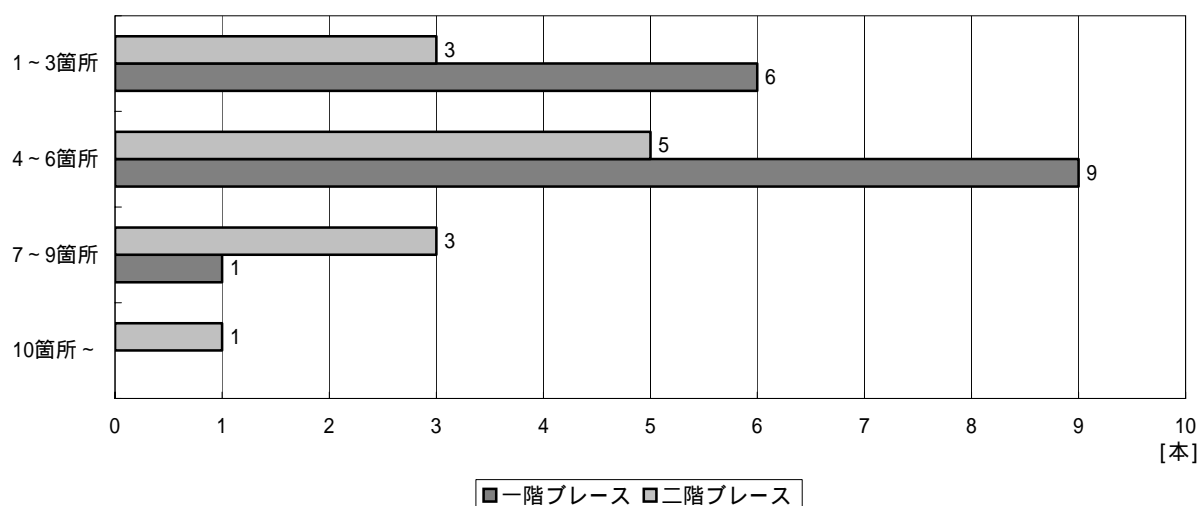
図表3.4-25 ブレース主材：損傷の数（1本当たり）

ブレース主材のキズ・ヘコミ等の損傷、はほとんどが下端にあり、ブレースカバー取り外し時に起因する。一本当たり、一階ブレースで1~8箇所（平均4.1箇所/本）、二階ブレースで3~11箇所（平均5.8箇所/本）であった。また、ビス跡の穴は内装（内壁および内壁下地）によるもので、一本当たり、一階ブレースで3~8箇所（平均4.7箇所/本）、二階ブレースで3~7箇所（平均4.2箇所/本）であった。

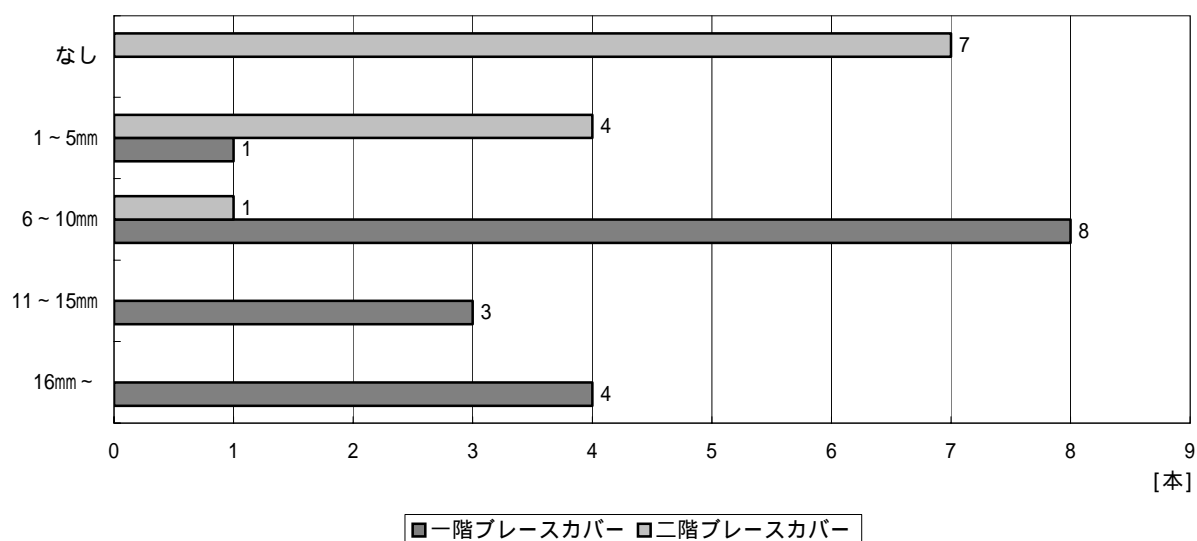
図表3.4-26 ブレースカバー：変形

ブレースカバーの変形は、一階ブレースカバーで6~21mm（平均12.125mm/本）、二階ブレースカバーで0~10mm（平均1.667mm/本）であった。また、ビス跡の穴は内装によるもので、一本当たり一階ブレースで4~7箇所（平均5.875箇所/本）、二階ブレースで4~7箇所（平均5.25箇所/本）であった。ビスの付着が、一階ブレースカバーに16本中8本あった。

ブレース主材の損傷が少ない 1 階のほうが、ブレースカバーの変形は大きい傾向がある。これは、カバーを大きく変形させて取り外したほうが、主材には影響が少ないことを表している。リユースのための解体方法としては、このように片方の部材（この場合、主材）のリユース性を高める代わりに、一方の部材（この場合、カバー材）のリユース性の損失は許容する、というシナリオも考えられる。

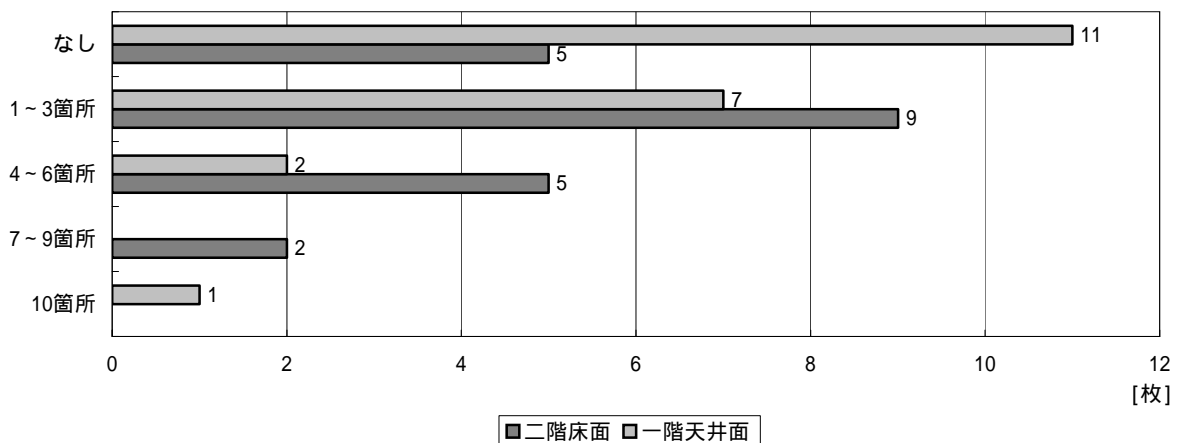
図表3.4-29 床パネル：損傷の数（1本当たり）

2 階床面はアルミ板のヘコミがほとんどである。アルミ板の破れ・剥がれも、ヘコミのひどいものが破れたものである。これらの損傷発生時期は不明である。一方、1 階天井面の損傷はキズがほとんどであり、これらは重ねて保管していたときに上下のパネルに付着していたビスがパネル表面にキズをつけたものである。

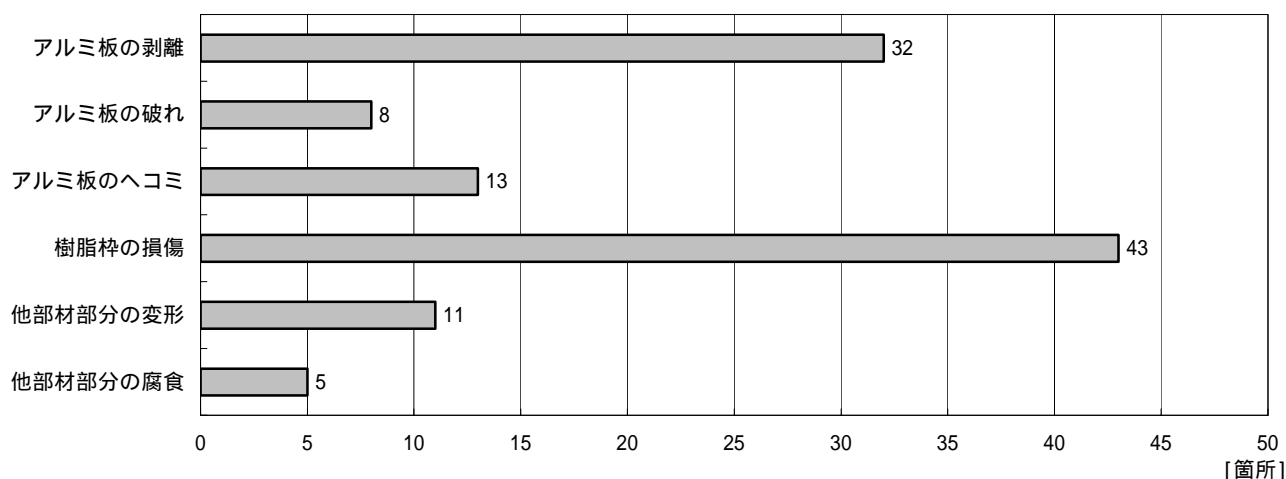
図表4 - 33 <外壁パネル> 損傷等の数

外壁パネルは、目視調査を行っていない部位を含めて、最も解体材の状態の悪い部位であったと言える。アルミ板の剥離・破れ・ヘコミ、樹脂枠の損傷、他部材の取付け部分の変形や腐食といった外傷が確認された。外壁パネル（標準）のうち、特に外傷がなかったものは 52 枚中 1 枚、アルミ板の軽微なヘコミだけで再組み立て可能性を残したものは 52 枚中 3 枚であり、その他の外壁パネルはすべて損傷が大きく、再組み立ては明らかに不可能な状態であった。

アルミ板の剥離および樹脂枠の損傷は、パネル間目地部分のシーリング材によってパネル間が分離できなかったことに起因する。隣接する樹脂枠同士が接着されていたので当然ではあるが、アルミ板の剥離より樹脂枠の損傷が多く、樹脂枠部分のほうが損傷しやすかったと言える。

アルミ板の破れやヘコミも、パネル間を分離するために、バールなどで突き刺すように解体したりしたことが原因である。

他部材の取り付け部分の損傷や腐食は、ルーバー戸レールの取り付け部分に確認された。レールがリベット接合されていたため、その部分の変形および腐食と、解体のときに周辺にできたバールなどによるヘコミがあった。また、外壁パネルの解体前には、屋根役物の解体によって、外壁パネルのアルミ板の剥がれが確認されていたが、外壁パネル解体による損傷が大きく、外壁パネル解体によるアルミ板の剥離の一部としてカウントしている。
