2007 年度 修 士 論 文

解体工事の実態からみた
建築物の解体性および資源循環性の向上に関する研究
Study on Deconstruction of Buildings
for Progress of Efficiency of Work and Recycling

東京大学大学院新領域創成科学研究科
社会文化環境学専攻

学籍番号 66846
氏 名 西村 康一 (Nishimura, Koichi)
指導教官 清家 剛 准教授

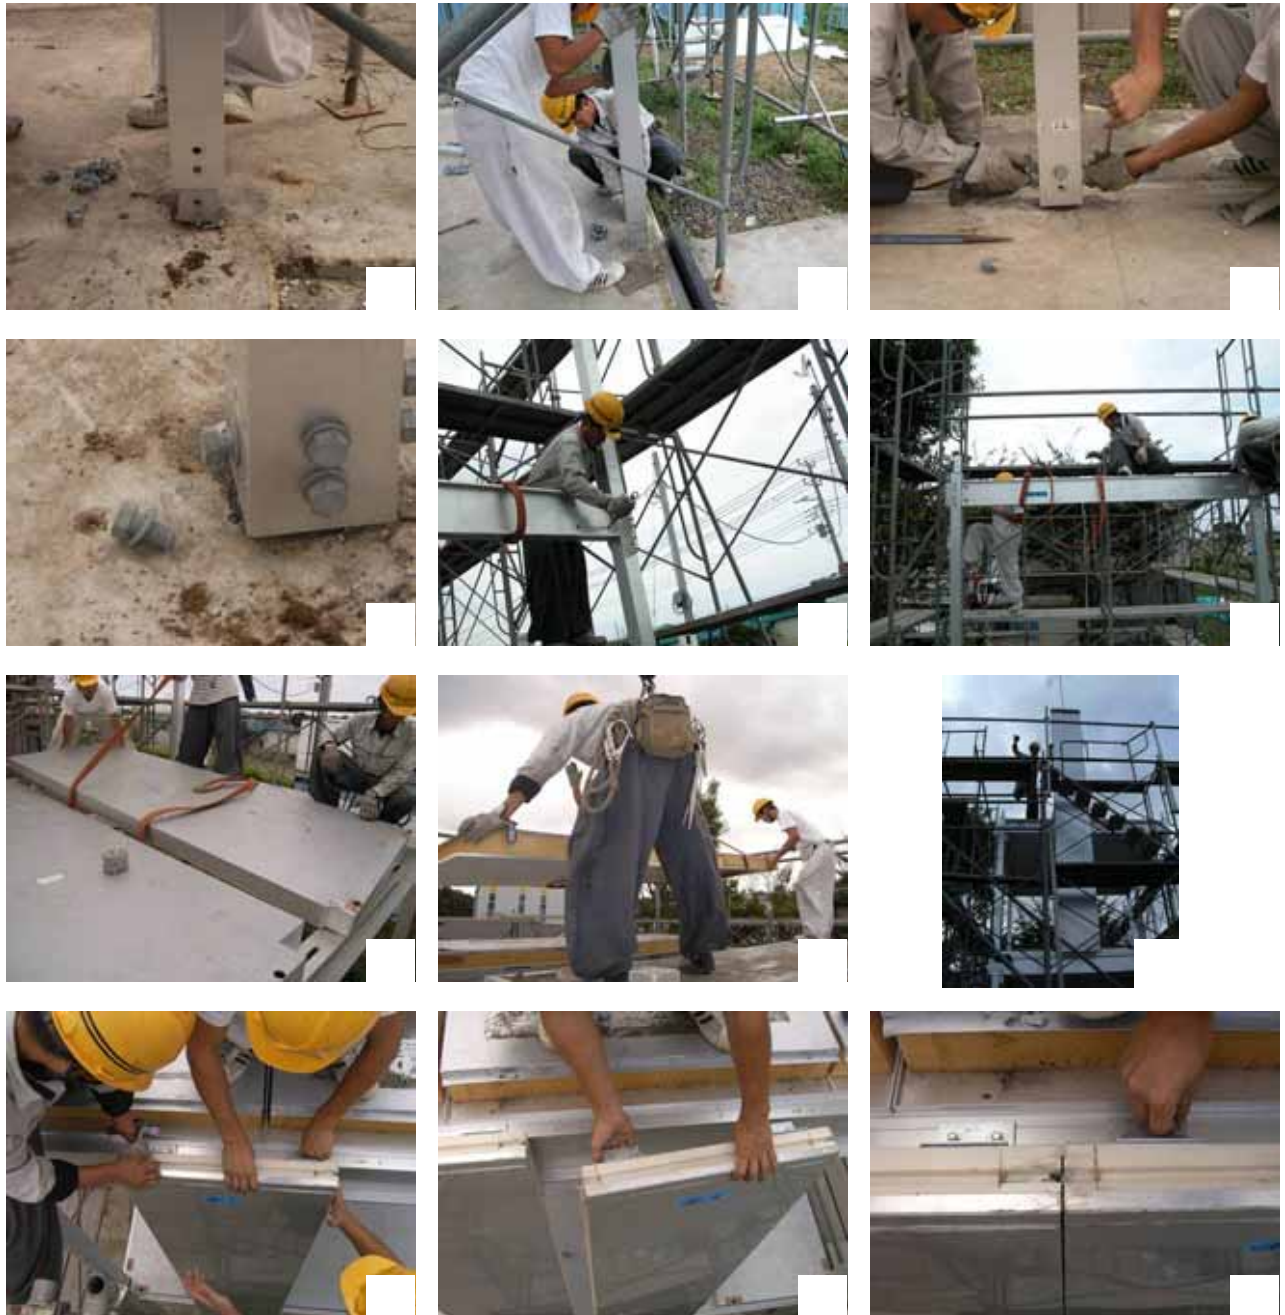
図表 3.4 - 36 再組み立て・再解体（1/2）

一方で再組立性能に問題があったのは、柱脚である。柱と柱脚ブロックの組み合わせを変えたものにおいて、柱脚ボルトが入らない・締め付けられない、締め付け中にボルト頭がもぎれるなどといった結果となり、再組立性能において課題が残った。躯体の高い精度と基礎の施工精度の調整機能をもつ柱脚の構法については、アルミハウスの技術課題としてよく挙げられる。今回の柱脚の再組立性能の問題は、この調整機構が不十分であったということが、大きな要因として考えられる。

～ 柱の設置 / 柱脚ボルト仮止め / 柱脚ボルトが入らなかったもの / ・ 梁の設置 / 床パネルの設置 / 屋根パネルの設置 / ・ 外壁パネル（1枚目）の設置 / 外壁パネル（2枚目）の設置 / 外壁パネル間目地

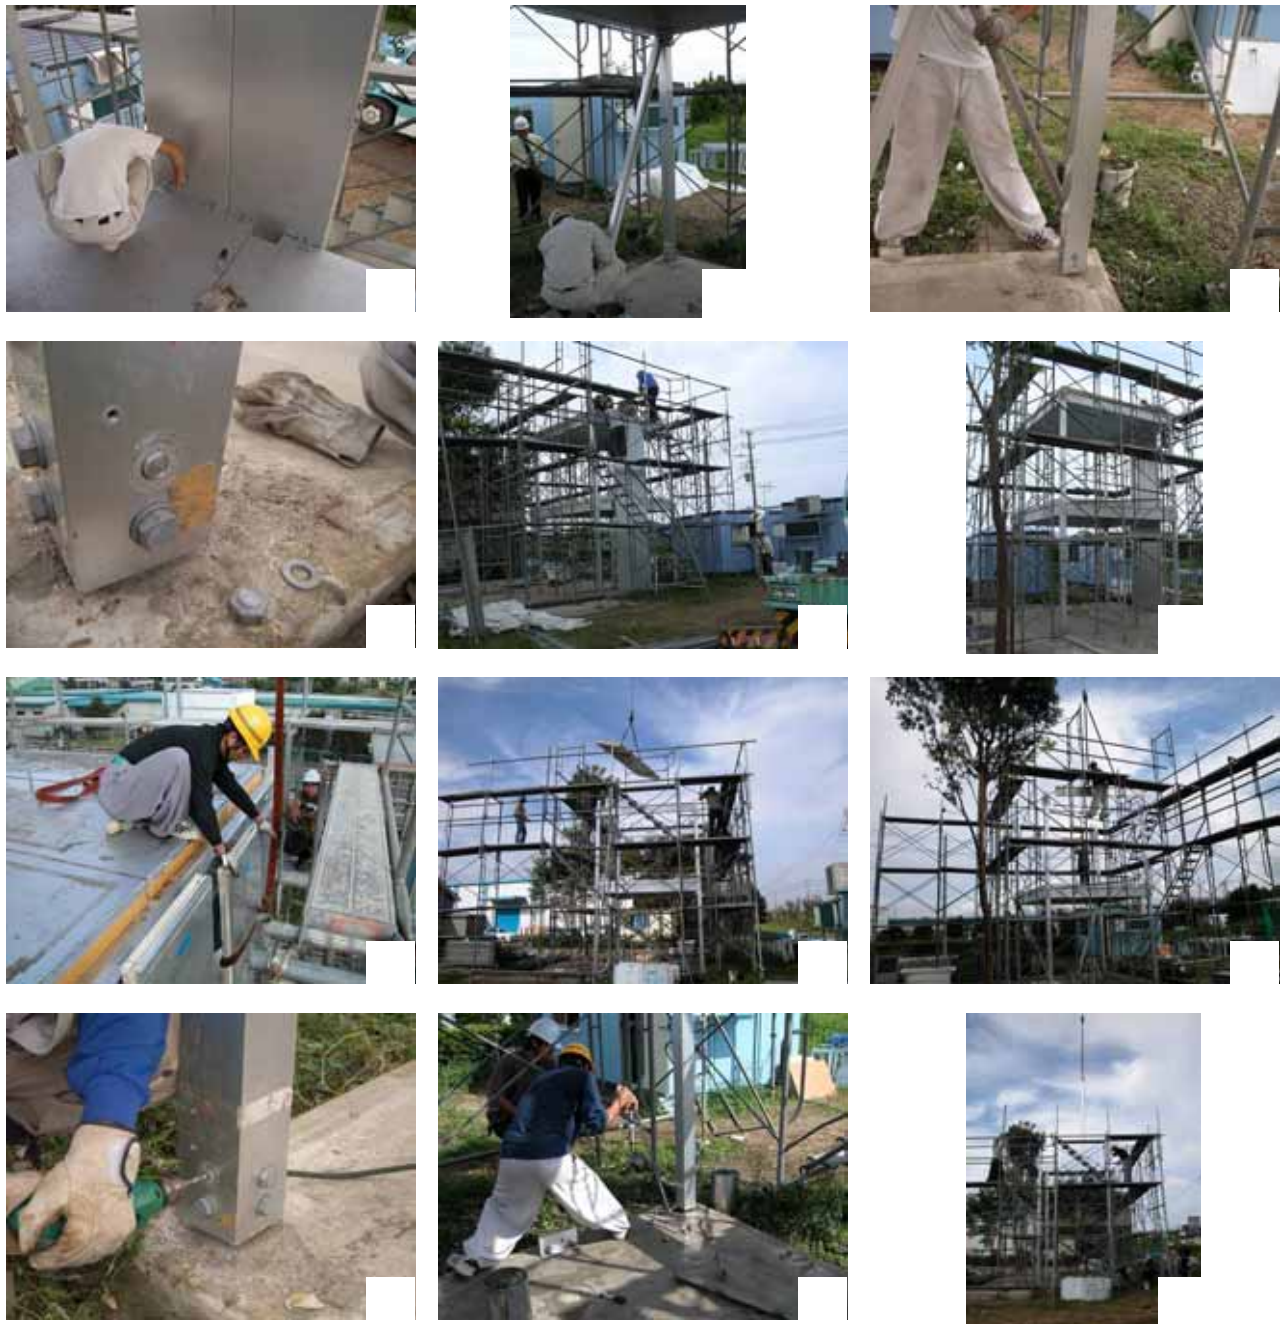
図表 3.4 - 37 再組み立て・再解体（2 / 2）

外壁パネルの 2 階床パネル面ブラケット設置 / ブレースの設置 / 柱脚ボルト締め付け / ボルト頭がもぎれた柱脚ボルト / ・ 再組立完成 / 再解体（外壁） / 再解体（屋根パネル） / 再解体（梁） / 再解体：頭部のもぎれた柱脚ボルト箇所をドリルで穴あけする様子 / 再解体：柱脚ブロックから抜けにくい柱をバールで押し上げる様子 / 再解体（柱）
