1993年釧路沖地震による建築物の被害

Damage to Buildings Caused by the 1993 Kushiro-oki Earthquake

筆者らは、被害の概要を把握するため1月19日から23日までの5日間、震央に近い釧路市から帯広市にかけての地域の主として鉄筋コンクリート造公共建物、特に学校建物を中心に被害調査を行なったので、その概要について報告する。

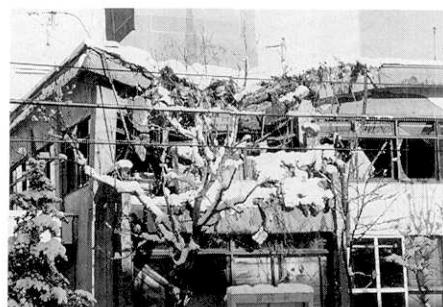
写真 7 落下した監視室の直撃を受けた 2 階および 1 階部分

- 塔屋最上階の監視室が 2 階屋上および 1 階屋根に落下。2 階および 1 階居室が大破 (写真 7)。
- 塔屋各階の梁、柱、壁に軽微なひび割れ。
- 塔屋の窓ガラスの破損。

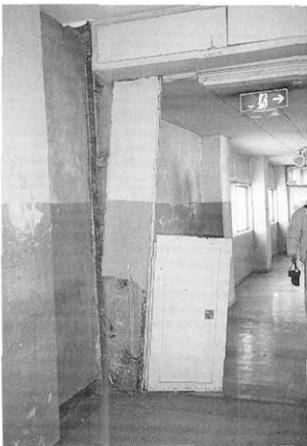
写真13 3号校舎3階化学反応実習室前の防火扉の被害

3階: 化学反応実習室(2階薬品器材室上部)前のエキスパンションジョイント部は約30mm程度の鉛直方向ズレ。それに伴う防火扉の被害、パラペットのはだわかれ(写真13)。

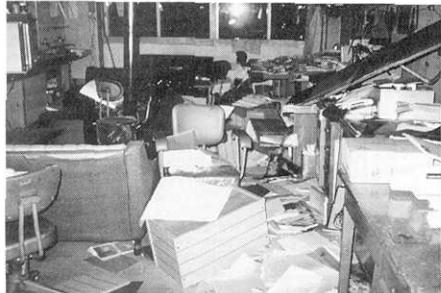
写真14 地震直後の職員室の散乱状況

地震直後の職員室の散乱状況を写真14に示す。
