1984 年長野県西部地震被害調査報告 —土木施設の被害を主として—

伯野元彦
飯田昌弘
岩下和義
植村大輔
地震研究所

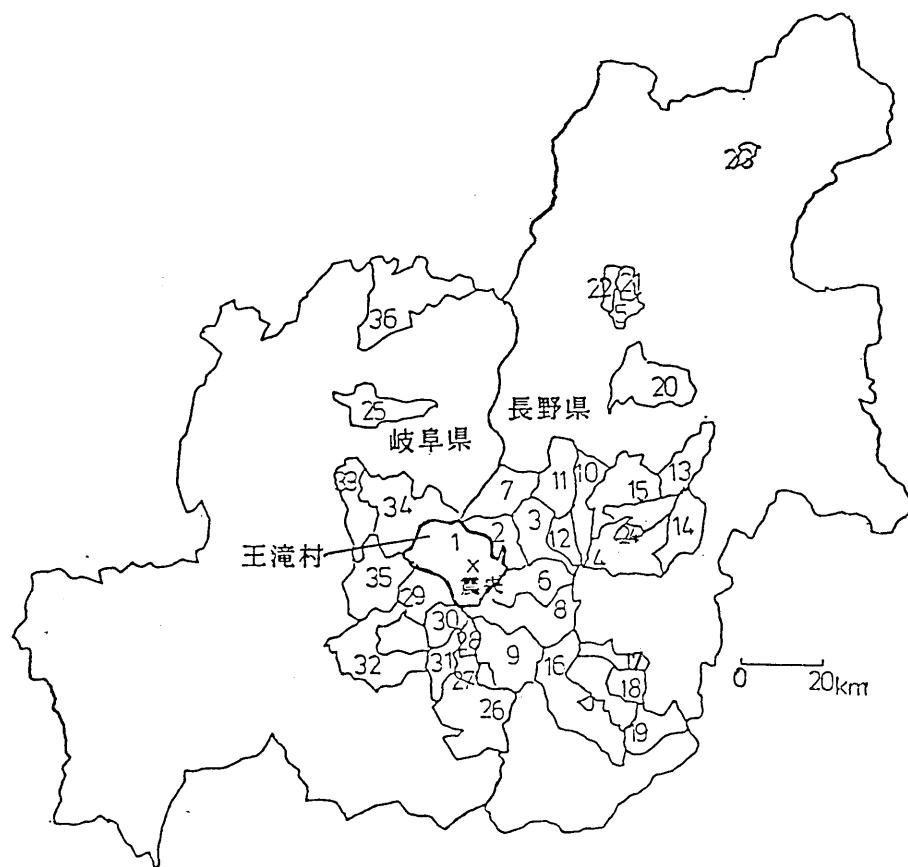
図 1 被災した市町村の分布（番号は表 1 の図番号と対応する）

今回の地震によって、長野県・岐阜県において被害が発生した。被害を受けた市町村の位置および被害額を図 1、表 1 に示す。これによれば、被害総額は約 272 億円で、長野県王滝村が、その約 90% にあたる約 246 億円を占めていることがわかる。また、被災したその他の市町村も、王滝村より東西・南北とも 10 km 以内にほとんどが集まっている。このように狭い範囲に集中的に被害が発生したのが、今回の地震の特徴と言える。

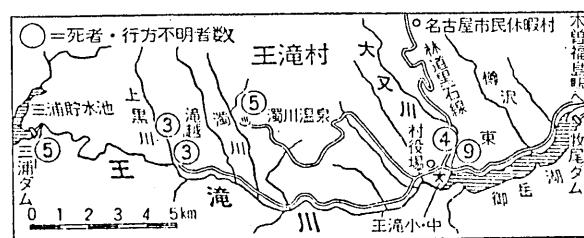
図2 死者不明者の分布（59年9月15日 中日新聞より）

人的な被害は、図 2 に示すような位置で死者・行方不明者あわせて 29 名となった。この原因は、すべて斜面崩壊によるものである。

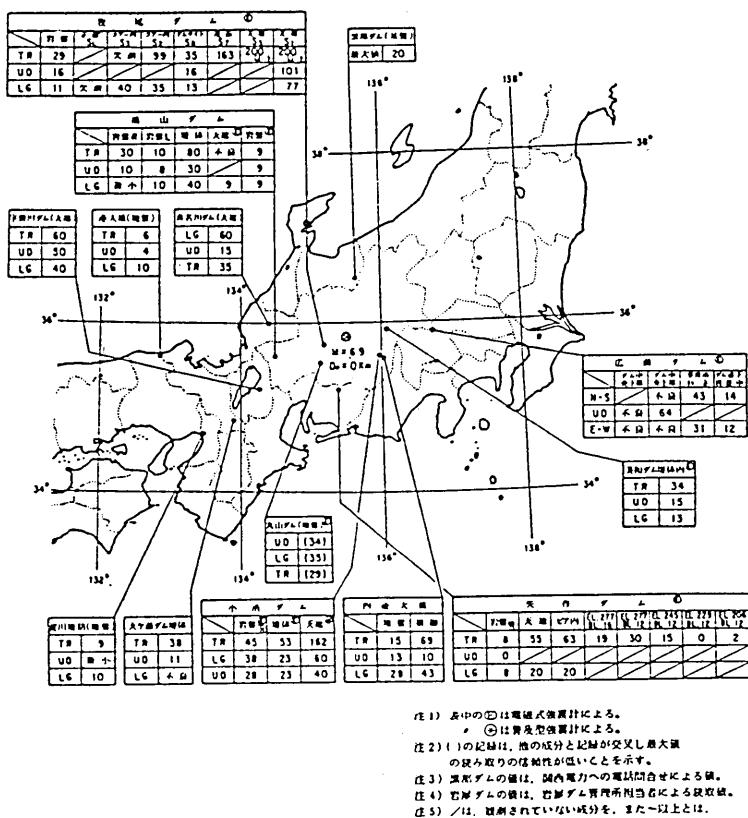
図4 強震計による最大加速度の分布(土木学会, 1984)

SMAC 強震計・電磁式強震計により各地で得られた最大加速度の分布は図4のとおりである。震央付近の牧尾ダムには、電磁式強震計が設置されていたが、記録が振り切れたため、最大値の詳細はわからない。

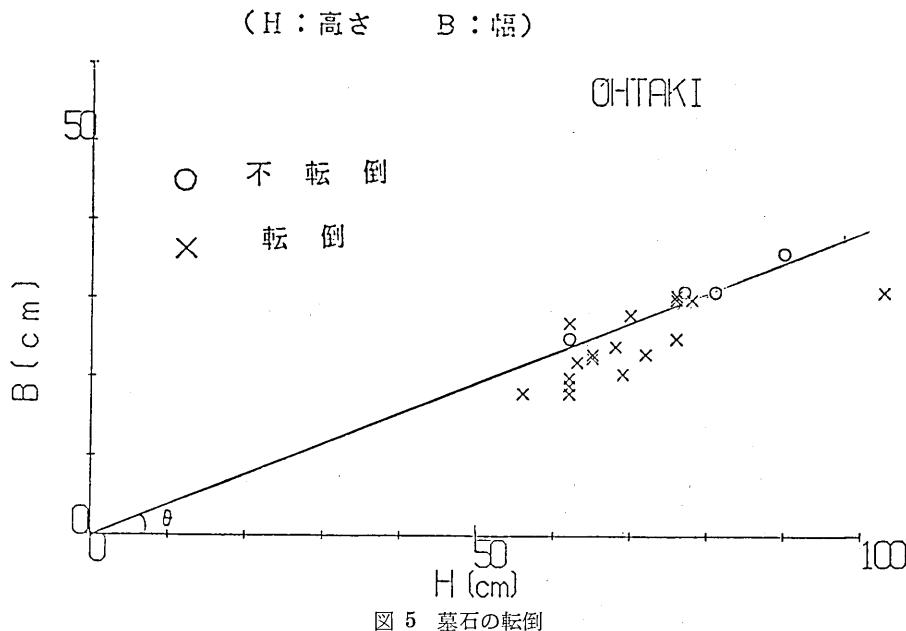
の高さと幅の比をとてまとめたものが図5である。図5における回帰線の勾配は、0.429であり、このことから、最大加速度は M は、

$$M = 980 \times 0.429 = 420 \text{ (gal)}$$

と推定される。また、墓石の転倒率は、120個中116個で、97.7%であった。この値を次に示す転倒率による最大加速度推定式（土木学会、1984）

$$M = 2.67 \times (\text{転倒率 } (\%)) + 200$$

に代入すれば、約 458 gal になる。ただし、この転倒した墓石の中には、セメントベーストで古い形式の台と接着されていたものもあり、実際の最大加速度はこれらの値より大きいと思われる。
