### 33. 1983 年日本海中部地震による 建築構造物の被害について

*33. On the Damage to Buildings Caused by the Nihonkai-Chubu Earthquake of 1983.*

The Nihonkai-Chubu Earthquake ( $M=7.7$ ) occurred on May 26, 1983. This earthquake caused severe damage to many buildings, mostly in Akita and Aomori prefectures. This is a report on a visual survey of damage to buildings in the main part of affected area.

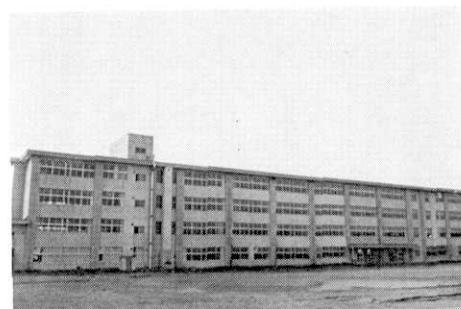
Fig. 21. South elevation of Noshiro Shogyo High School.

約7.0cm, 4階床ではそれぞれ約15.0cmと約9.0cmである。周囲の地盤変動の状況から教室棟が西の方へ移動することともに南のグラウンドの方へ若干傾いているものと思われる。エキスパンション・ジョイント脇の排煙ダクトにはたてにひび割れがはいり、基礎付近で地盤との間にすきまが出来ている。教室棟両端の地盤が沈下しており、昇降口玄関庇が渡り廊下と離れ、土間コンクリートにひび割れがはいっている。体育館と渡り廊下の取り付け部のエキスパンション・ジョイントが上下、水平方向にずれ、床に段差が出来

敷地の地盤調査結果を Fig. 26 に示す。地表近くは細粒砂と砂礫よりなっており、 $N$  値は低い。校舎は深さ約 8 m の砂礫層 ( $N$  値 38 程度) に RC ぐいにより支持されているが、その下の深さ 10 m から 20 m の層の  $N$  値は 5~25 程度と低く、比較的軟弱な地盤上に建っていることになる。そして、地震時には地表面近くの砂層が液状化し上記の被害をもたらしたものであろう。この様な被害を受けた場合、くいの損傷も予想されるため掘削調査の必要があるが現時点ではまだ行われていないので損傷の有無、程度は不明である。
