17. 1978 年宮城県沖地震被害調査報告 —土木関係を中心として—

地震研究所 伯野元彦
筑波大学構造工学系 藤野陽三
地震研究所 { 片田敏行
松原勝己

17. A Report on the Damage to Civil Engineering Structures Caused by the Miyagi-Ken Oki Earthquake of 1978.

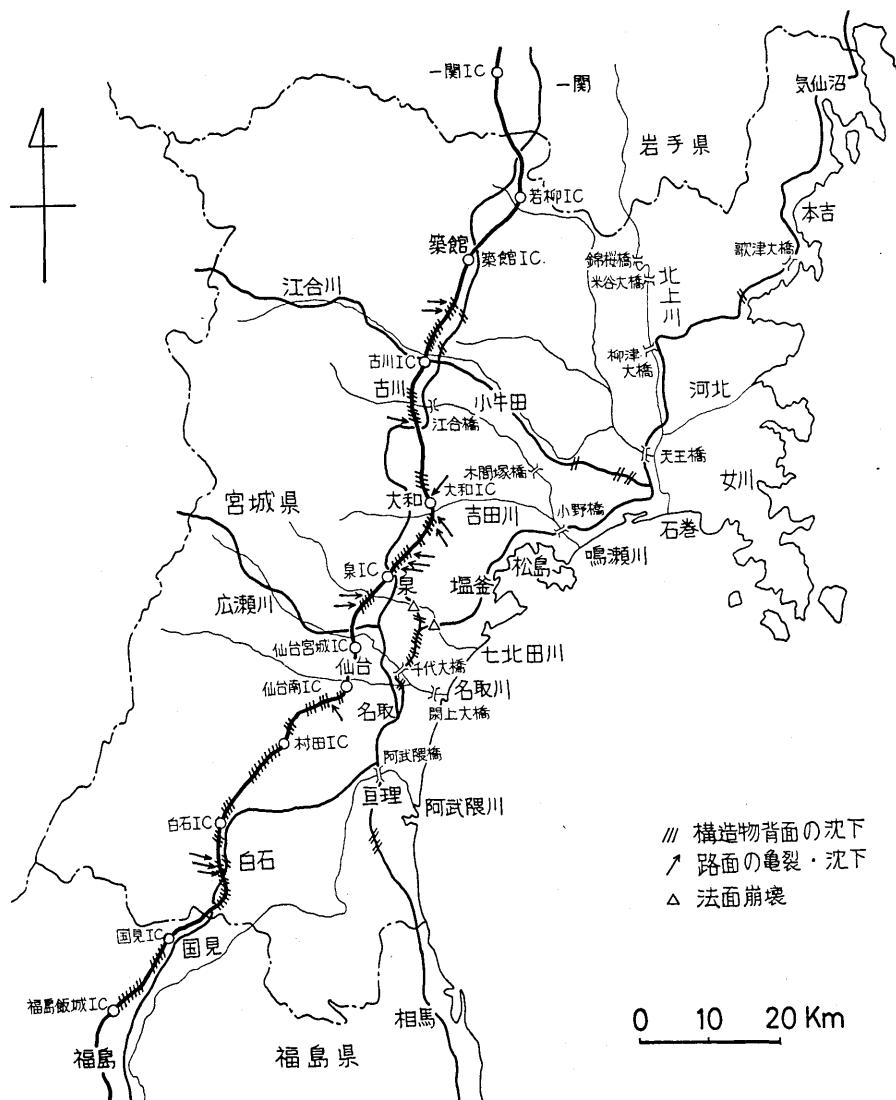
図-1 道路および道路橋のおもな被害

なお図-1は道路関係のおもな被害状況である。

東北自動車道の被害は図-1に示す通りであり、福島 I.C. から築館 I.C. の間に分布しているが最も被害の多かったのは泉 I.C.～大和 I.C. の間である。盛土部の被害は軽微であり、切土部の損壊き裂もほとんどみられず、片切片盛部、切盛境の沈下およびクラック等が多少みられる程度であり、最も多かったのが、構造物裏込め箇所の沈下であった。しかし、これについても日本道路公団によれば、踏掛板が有効に働いたためか比較的軽くすんだものも多い様である。ボックス等のある所ではアバット擁壁との間にすき間が生じそれが 10 cm 前後に達したものもあった。

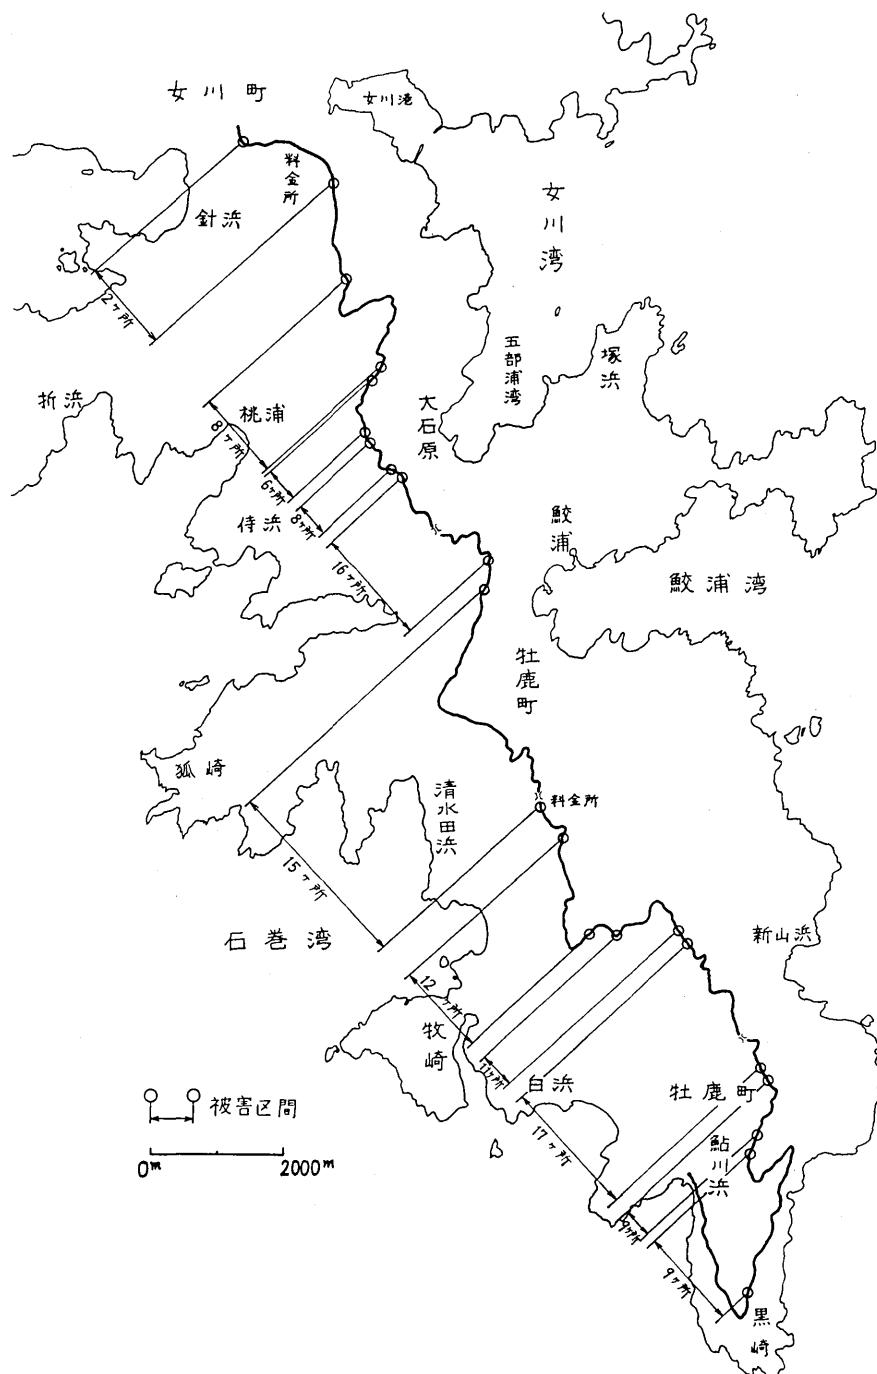
図-2 牡鹿半島コバルトラインの被害箇所（宮城県土木部による）

宮城県の報告によれば、コバルトライナーの被害調査を二次および三次の2回の災害査定により行なっているが、それぞれの被害箇所数は9箇所、113箇所であった。三次災害査定での被害箇所を図-2に示す。

今回の地震では、道路の走っている所は、平地部が多かったため大規模な法面崩壊等の被害は比較的少なかったと言えるが、このコバルトライナーは、地形的な弱点のため、最も被害が甚大であった。

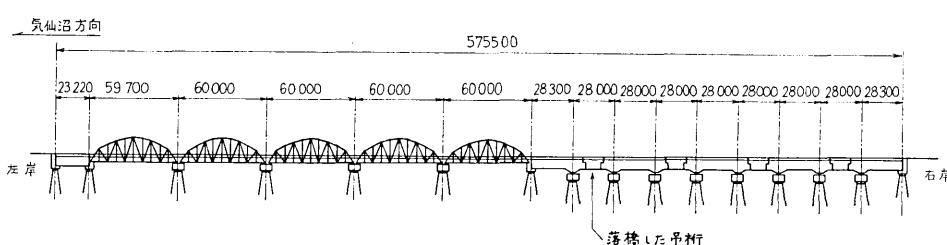
図-4 錦桜橋概略図

錦桜橋は昭和 31 年 6 月に竣工された 5 連のワーレントラスおよび 9 連のゲルバー橋からなる道路橋であるが、地震で落橋したのは中央より右岸よりに一番目の吊桁部である(図-4)。ゲルバーヒンジのシャーのボルトが地震力によるせん断で完全に切れているのは図-5 に見る通りである。右岸側のゲルバー桁部分ではすべての橋桁が右岸よりに移動しており、図-6 および図-7 のごとくアンカーボルトの折れ、抜け出し、曲がり等がみられる。特に、落橋したゲルバー吊桁のすぐ右側の橋台では桁が右岸寄りに約 55 cm ほどソールプレートよりすべり落ちていた(図-8)。

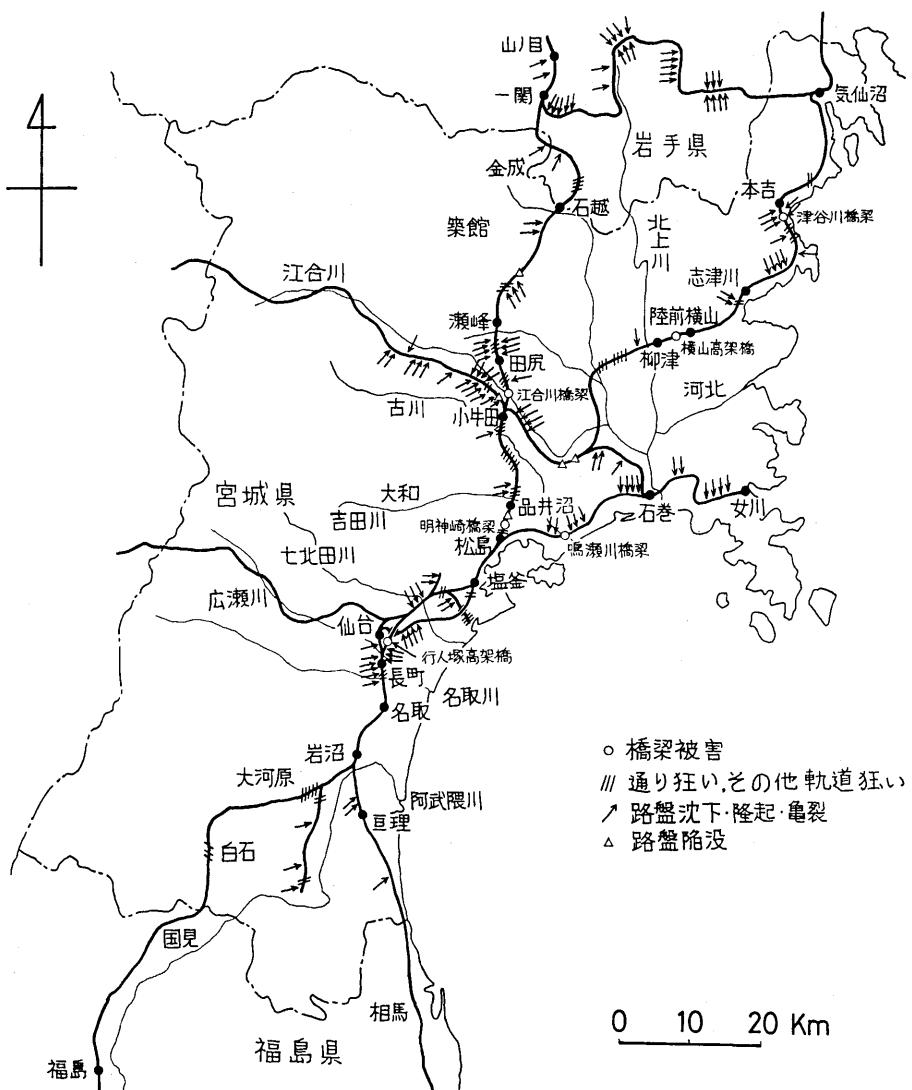
図-13 鉄道の被害状況

図-13は、宮城県内を中心とした鉄道施設の被害状況であるが、宮城県外でも被害が相次ぎかなり広範囲にわたった。北は東北本線の一戸付近まで南は同線の郡山付近まで被害を受けた。さらに鉄道橋についても何箇所かで目立った被害を受けている。

被害の種類は、路盤陥没、路盤沈下および隆起、路盤き裂、乗降場の変状、落石、軌道狂い等であり、路線別の被害状況は表-6に示す通りである。

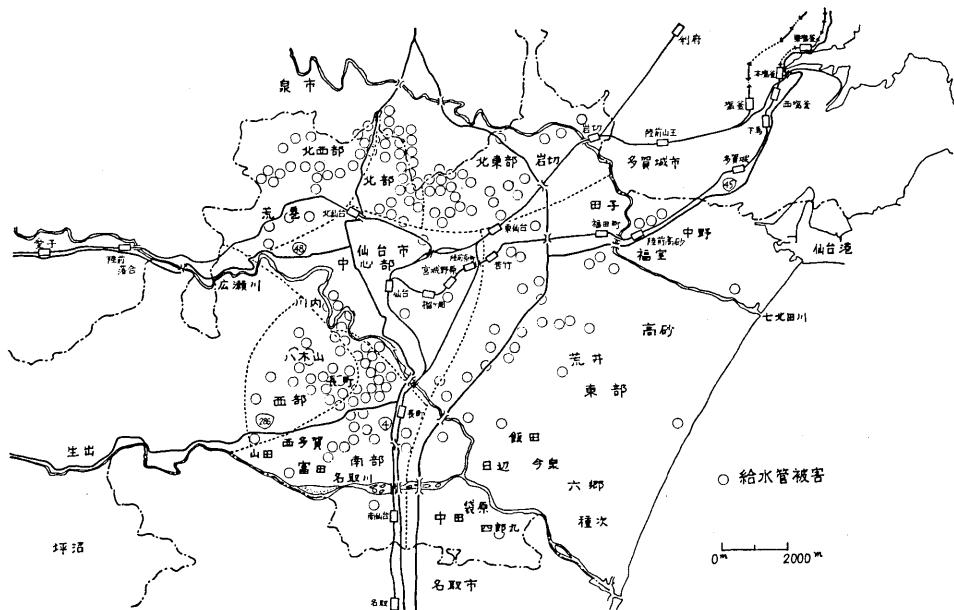
図-19 仙台市内の水道管の被害分布 (仙台市水道局による)

仙台市における水道被害の分布を図-19に示すが、場所的には緑ヶ丘、恵和町、八木山本町、旭ヶ丘および黒松団地の一部に被害が多発した。

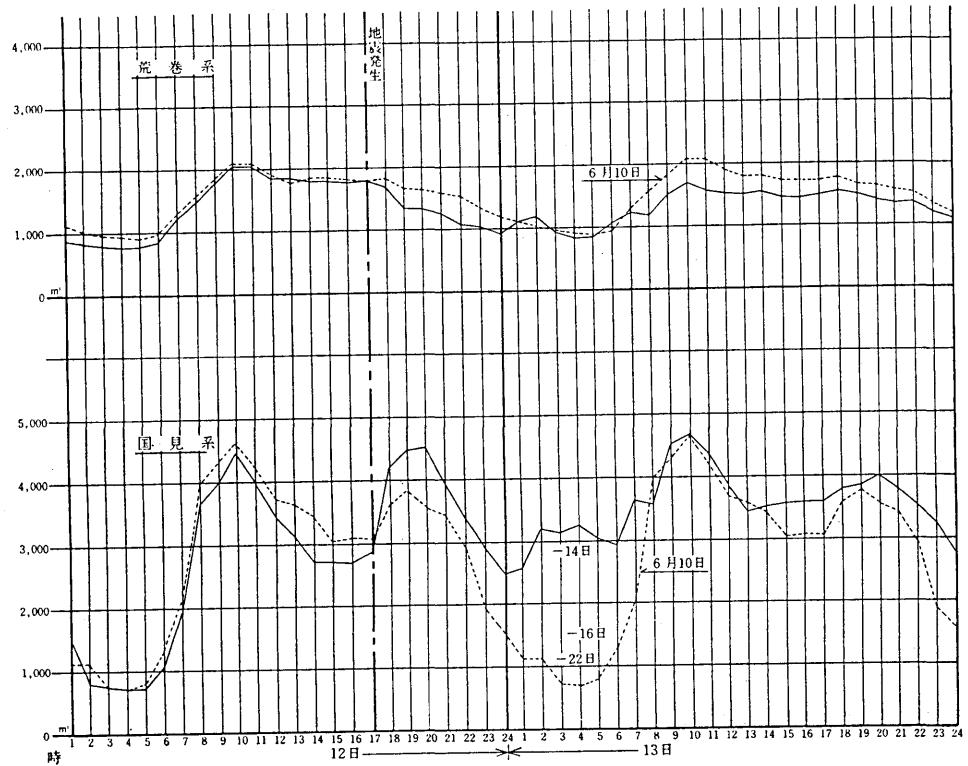
図-24 荒巻・国見給水系統の給水量の時間的変化(仙台市水道局による)

国見系一地震発生直後給水量が急増し、この傾向は翌日 13 にも及んでおり、2~4 時の最低水量を示すべき時にかなりの上昇がみられ、一時的に大量の漏水があった

荒巻系—図-24によれば、地震発生後の給水量は平常時よりも減少する傾向を示し、この地区ではほとんど業務用として使われているという特殊性が実使用水量を地震の影響下でむしろ低下させたと考えられる。2~4時の時間帯における給水量が平常時とほぼ変わることから漏水は比較的少なかったと推定される。

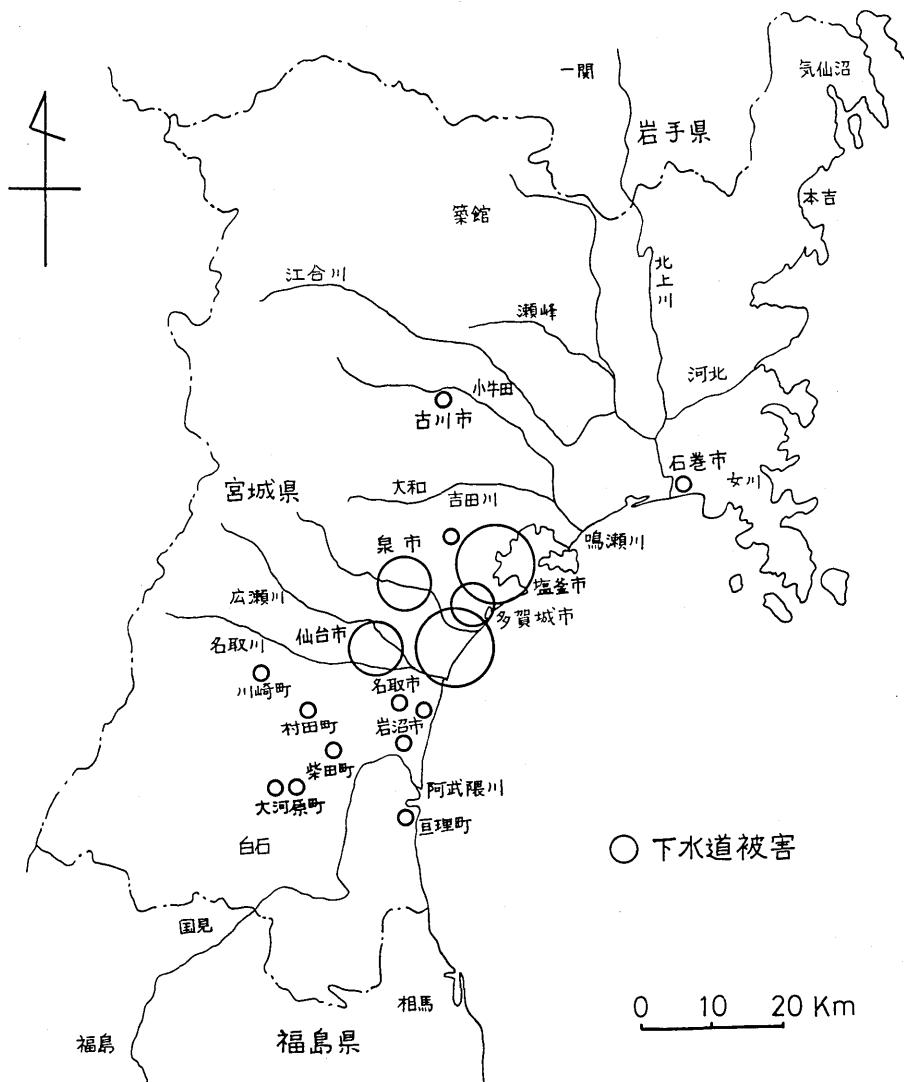
図-27 下水道施設の被害分布（宮城県土木部による）

図-27 に見るごとく宮城県下の下水道被害は仙台、塩釜、古川各市をはじめとして広範囲に及んだ。

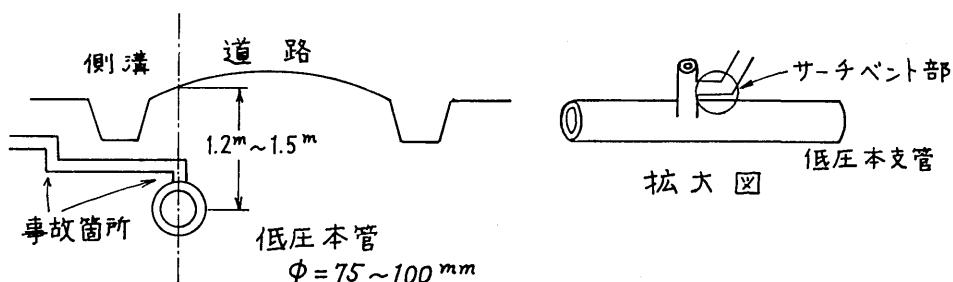
図-31 サーチベント部

被害箇所は継手部分が多かったが、特に低圧本支管から供給管への継手サーチベントは

ほとんどが被害を受けている(図-31)。また、継手は一部でカップリング継手が使われているが、この被害は少なく前述のようにほとんどがねじ込み継手の被害であった(図-32)。なお、ガス管のひび割れは、東西方向の供給管に多数みられた様子で、南北方向の揺れが強かったものと思われる。

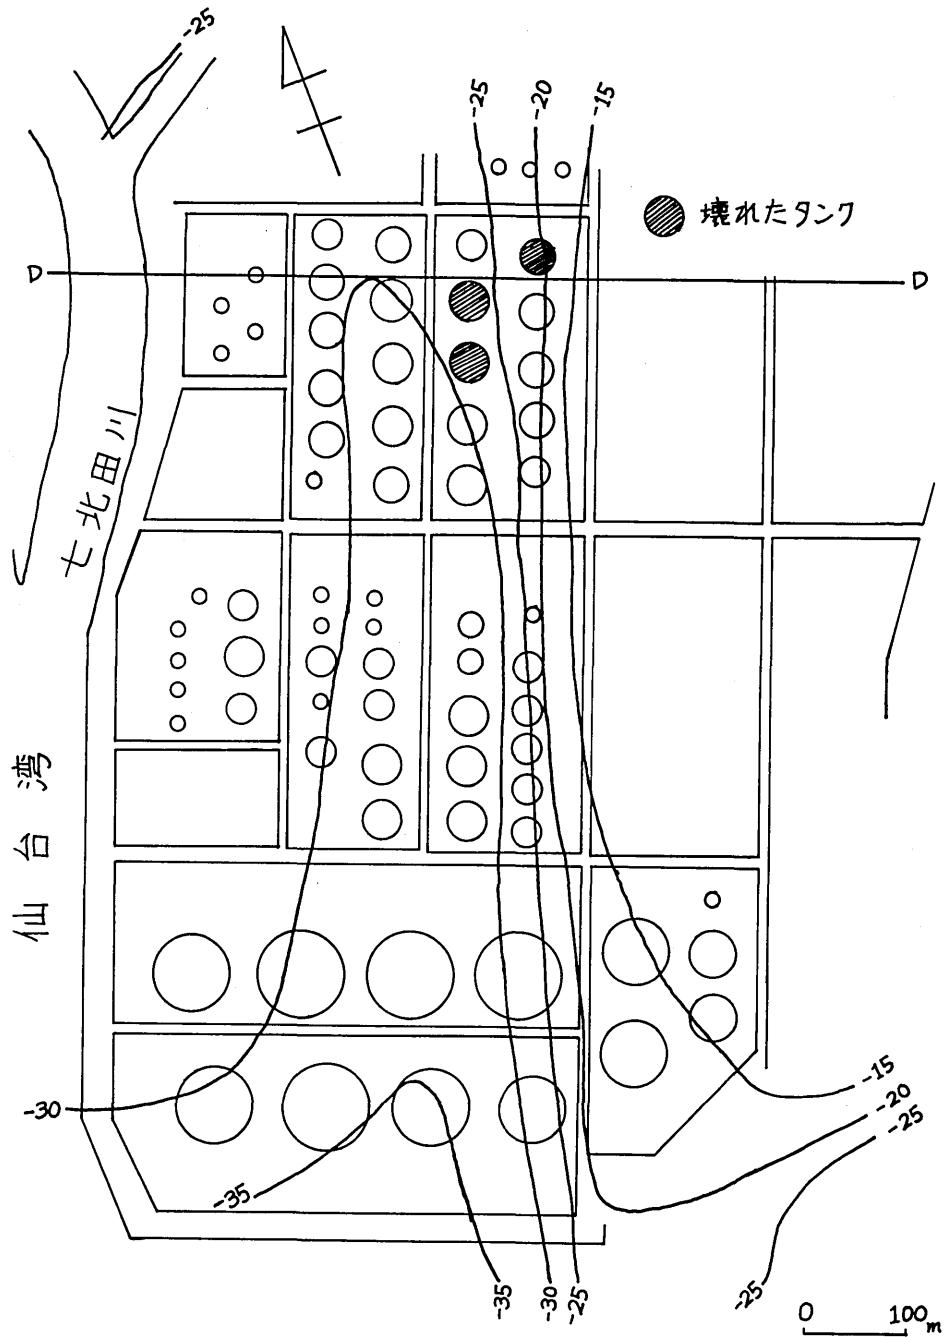
図-39 東北石油仙台製油所の平面図

図-39 は東北石油製油所の平面図であり、石油タンクの位置と地表からの基盤の等深線を示す。図-39 の D-D 断面図を示すと図-40 のようになるが、今回壊れた石油タンクは基盤が谷のような形状をした所のちょうど真上に築造されているのがわかる。解析は、地盤モデルとして N 値 N=30 の地盤と地震基盤の 2 つに分けて行なった。

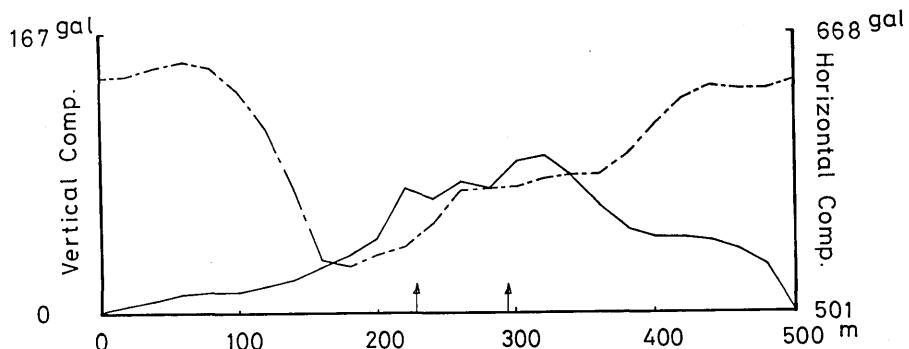
図-41 地表加速度の水平・垂直成分 (矢印は壊れたタンクの位置を示す)

図-41 がその解析結果で、D-D 断面での地表加速度をプロットしたものである。入力はエルセントロ地震波 (Max 216 gal) で水平加速度のみである。

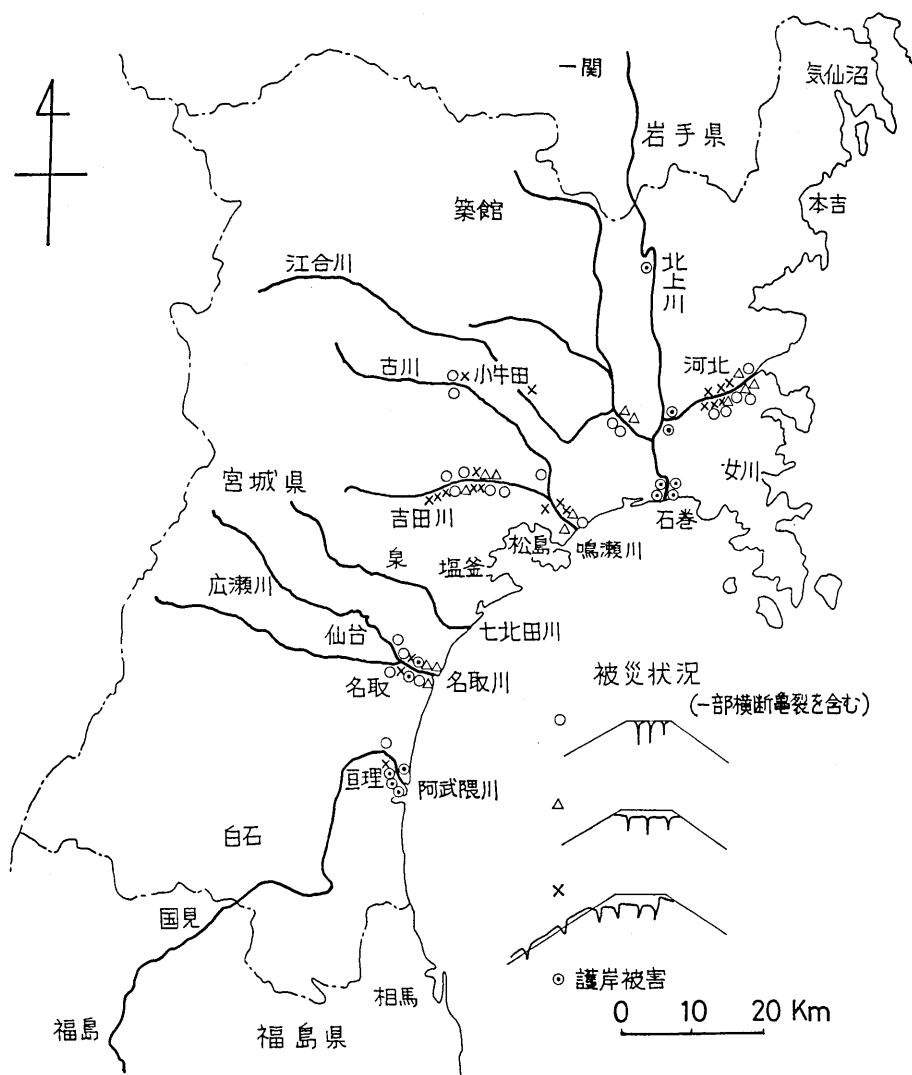
図-48 河川堤防の被害状況 (建設省東方地方建設局による)

今回の地震でも、仙台周辺の一級河川(北上川、旧北上川、江合川、鳴瀬川、吉田川、名取川および阿武隈川)を中心に約130箇所で河川堤防に被害が生じた。被害の分布を図-48に示す。また、おもな被害箇所と被害状況を表-22に示す。なお阿武隈川、名取川およ

び鳴瀬川の河口付近については、被害は生じたが、その状況は不明である。
