## 61. 1978年伊豆大島近海地震被害調査報告

地震研究所 伯 野 元 彦  
筑波大学構造工学系 藤 野 陽 三  
地震研究所 片 田 敏 行

61. *A Report on the Damage to Civil Engineering Structures  
Caused by the Izu-Oshima-Kinkai Earthquake of 1978.*

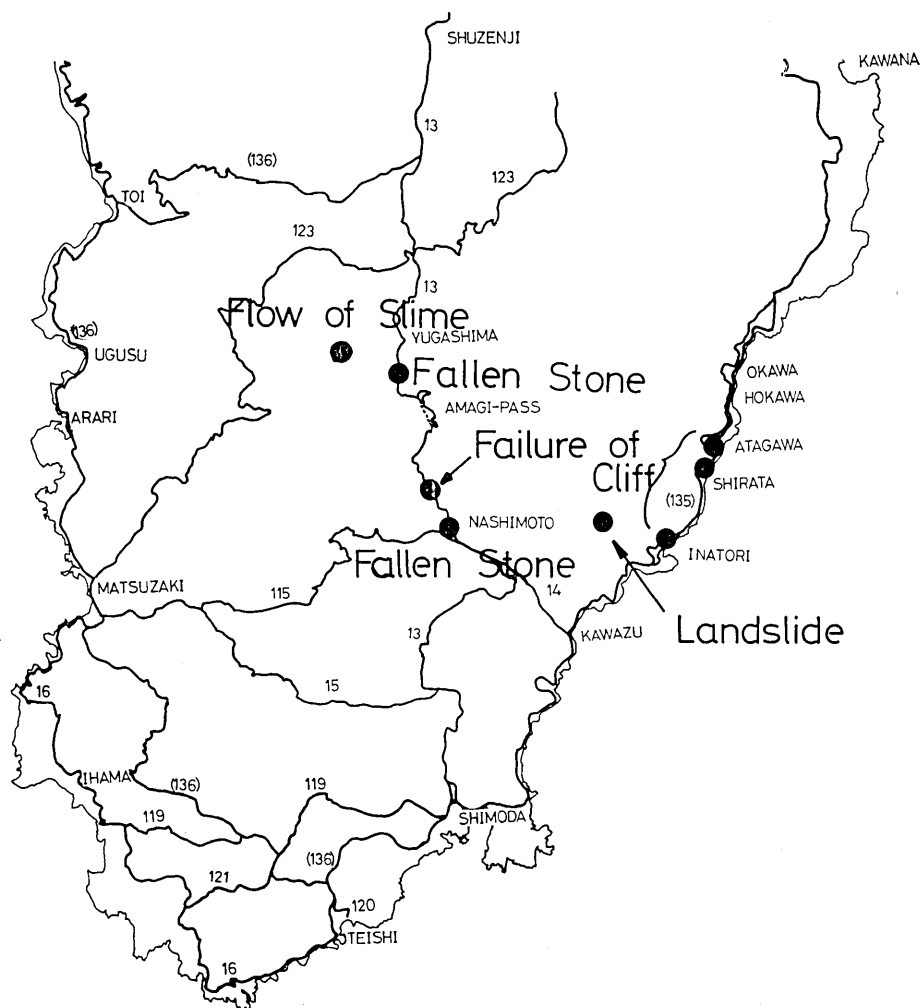
今回の地震による死者は総数25名で、その内訳は見高入谷における地送りによるもの(7名)、走行中の自動車に対する落石、土砂崩れによるもの(11名)、土砂崩れによる家屋の圧壊によるもの(4名)、落石によるもの(2名)、鉾津堆積場のかん止堤の崩壊によるもの(1名)である(図-1参照)。また重傷者は34名、軽傷者は171名である。

Fig. 1. Locations of the lost lives due to the earthquake.

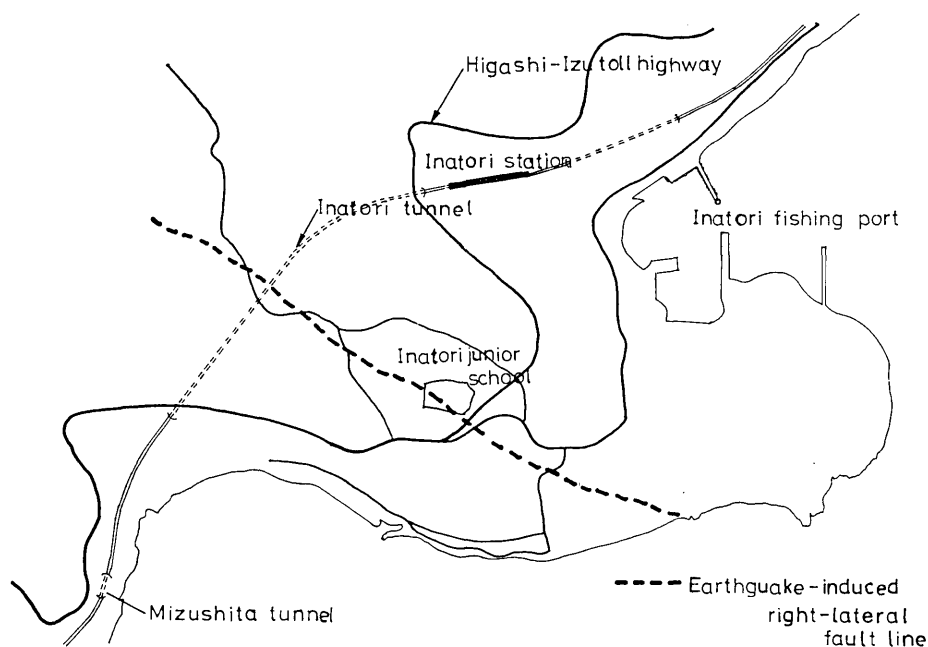
前回の伊豆半島沖地震の場合と同じように地震断層が地表面にはっきりと現われた。この断層は右横ずれ断層であることが確認された。図-2は稲取付近における断層の位置を示す。図-3は国道135号線の稲取における地震断層による舗装面のずれである。伊豆急行の稲取トンネルはこの断層を横切っており、断層のずれにより甚大な被害を受けた。

Fig. 2. Earthquake-induced fault in the town of Inatori.

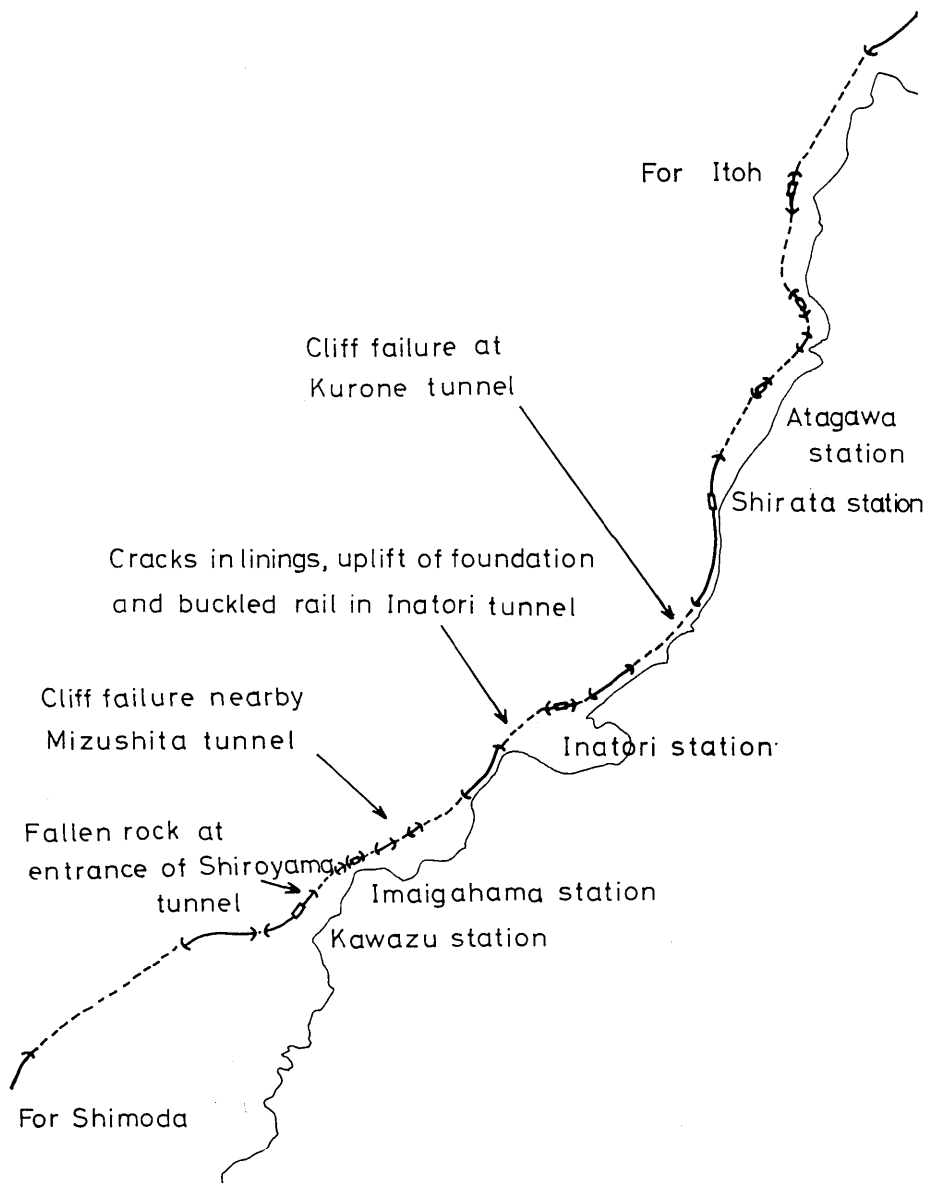
伊豆半島の東海岸の伊東—下田間を結ぶ伊豆急行は前記の稲取トンネルをはじめとしてかなりの被害を受けた。被害は富戸駅—蓮台寺駅間に集中し、主なものだけで 29ヶ所にのぼっている。路盤亀裂や架線のたるみなどの被害は全線にわたって生じた。

Fig. 12. Damage distribution of Izu-Kyuko railway structures.

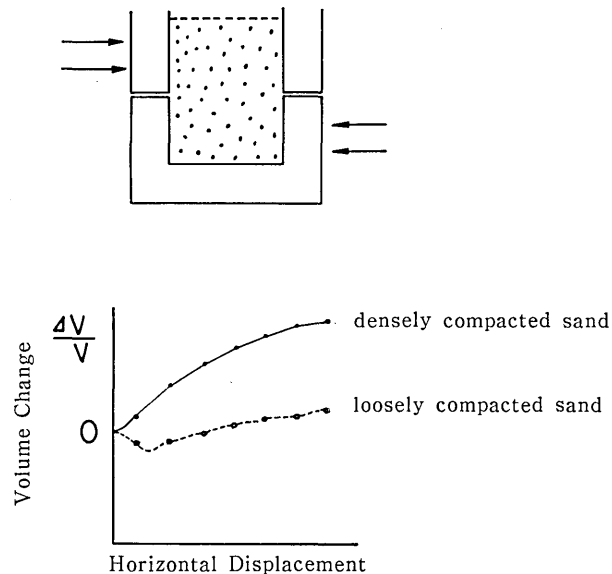
では何故下田側坑口付近で路盤が縮んだのであろうか。著者らは、ダイレイタンスーの考え方を用いて説明できるのではないかと考える。ダイレイタンスーというのは図-23に示すように、砂のような粒状体の絡み合いで構成されている材料にせん断変形を与えると体積に増減が生じる現象のことであり、土質力学ではよく知られた現象である。図-15に見られるように断層の横切ったあたりの地盤は土砂で構成されており、地震前はかなり密に詰っていたと考えてよいだろう。地震時に断層が動けば、これはせん断変形だから、ダイレイタンスーによりこのあたりの密につまっている地盤は膨張しようとする。路盤と枕木の間に図-24に示すような動きがあることが確認され、また図-18のレールの遊間量の変化より、事実断層付近では地盤が膨張したと考えられる。基本的にはその膨張しようとする力が、途中の比較的地盤の良い所を経て、下田側坑口付近の地盤の悪い所を圧縮させてレールを座屈させたと考えることができる。しかし、下田側坑口より約200mの所の比較的良好地盤上にある路盤をまたいでいるケーブルがほとんどトンネル軸方向に移動していない(図-25)。下田側坑口付近では、50mで20cmのトンネル軸方向の縮み量があるのだからこの付近でも20cm近く移動していてもよさそうなものである。

Fig. 23. Dilatancy phenomena.

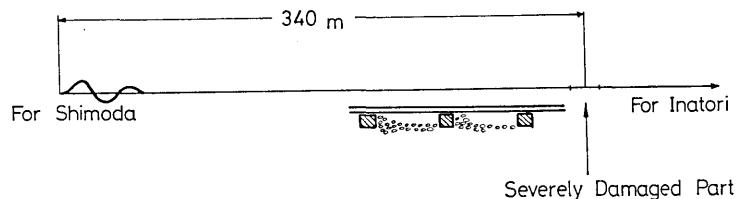
Fig. 24. Relative movements between foundation and ties.

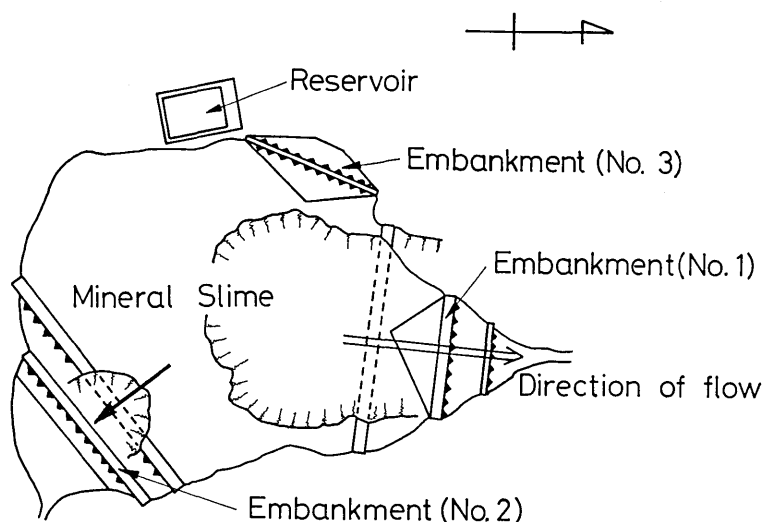
今回の地震では天城湯ヶ島町の中外鉾業持越鉾業所のはおずき沢鉾さい堆積場においてかん止堤が決壊した。このため、シアン化ナトリウムを含む鉾津が流出して持越川を経て狩野川、相模湾に流入し、汚濁した。このとき、鉾津の泥流に巻き込まれて従業員が1名死亡した。この堆積場の見取図を図-40に示す。

Fig. 40. Plan of mineral slime.

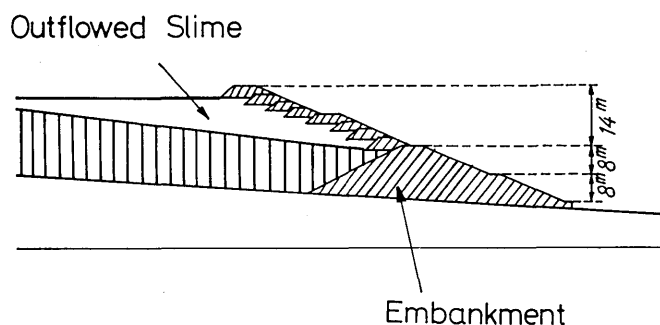
まず14日12時24分の本震によって、第1かん止堤の上部14mが崩壊し、約10万トンの鉾津が流出した。第1かん止堤の断面図を図-41に示す。15日朝第2かん止堤の上部4mに徐々に亀裂がはいり、12時50分頃崩壊した。このため約5千トンの鉾津が流れ出した。

図-41を見てもわかる通り、堤体はまず基礎となるかん止堤を大きく土盛りして作り、内側に鉾津を入れる。鉾津がふえるに従って堤を積み上げてゆく。それゆえ、鉾津が水抜きされて固まったままであれば耐震上問題はないといえよう。しかし何らかの理由で地震動により鉾津が液化すれば堤体は構造上不安定なものとなる。

Fig. 41. Section of No. 1 embankment.

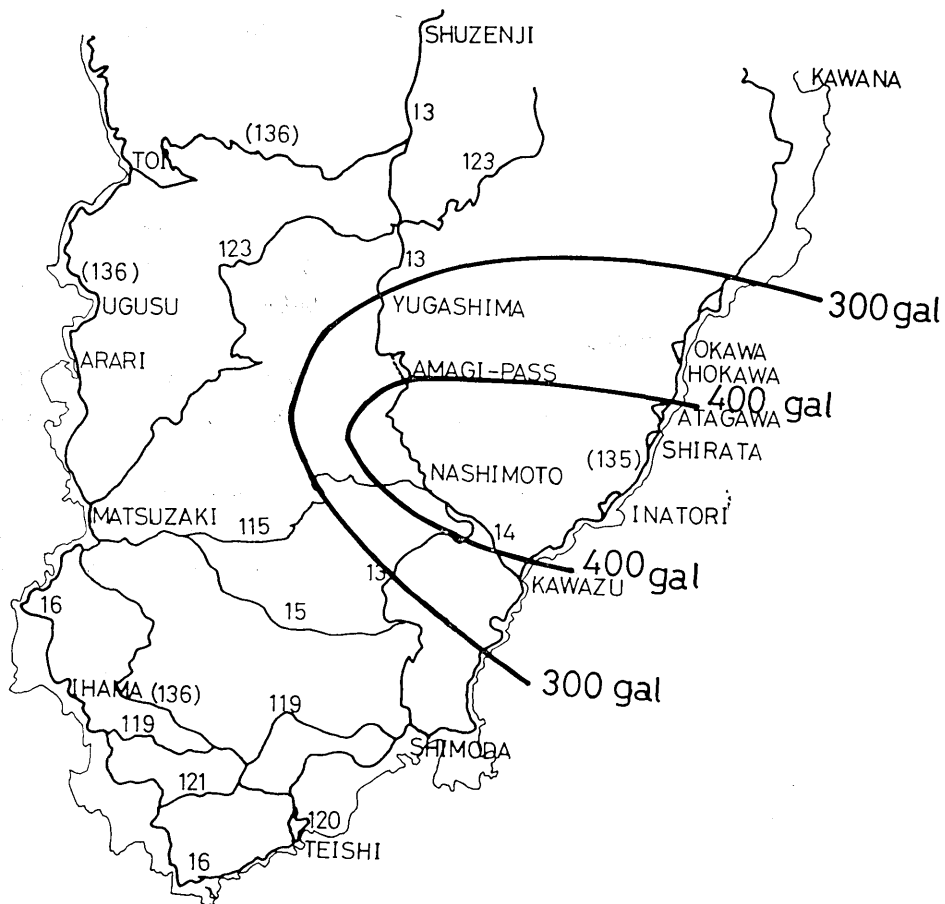
転倒の調査結果より推定される最大加速度の分布を図-57に示す。図-57は建設省土木研究所の調査結果をもとにし、更に筆者らの調査結果を加えて作成したものである。

Fig. 57. Distribution of maximum accelerations estimated from the ratios of overturned gravestones.

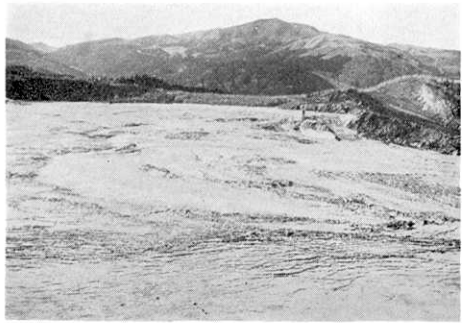
図-42は約10万トンの鉾津が流出した第1かん止堤の全景である。図-43は決壊した第2かん止堤の状況である。図-44は無傷な第3かん止堤の遠景である。図-45は鉾津堆積

Fig. 44. No. 3 embankment (Hozukisawa mineral slime deposit).

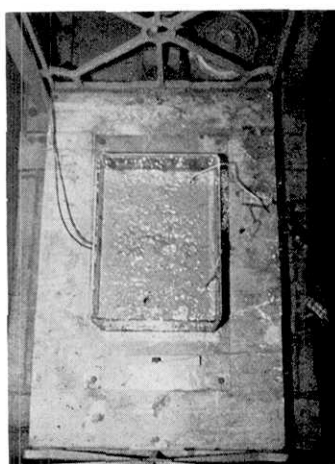
鉱滓の動力学的性質がどのようなものであるかを調べる目的で、ほおずき沢堆積場の鉱滓を3杯のバケツに採取し、地震研究所に持ち帰った。堆積場から車へ運ぶ間の5分程度の運搬に伴う振動により、バケツの中の鉱滓は液化化し、表面に水がたまり下に鉱滓が沈む状態を呈した。地震研究所の振動台の上に箱をすえ、鉱さいを入れて加振実験を行なってみた。図-47に加振前の状態を、図-48に加振後の状態を示す。鉱滓を振動させると鉱滓がいわゆる“液化化現象”を呈することが認められる。

Fig. 48. Mineral slime on shaking table (after excitation).

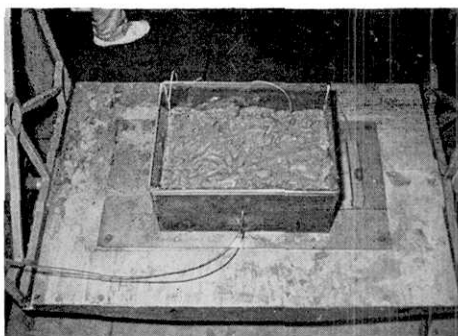
Fig. 47. Mineral slime on shaking table (before excitation).

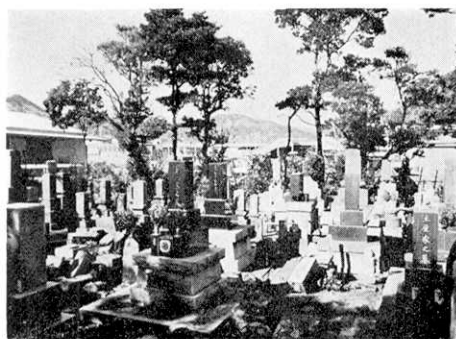
Fig. 54. Graveyard at Chofuku Temple in Kawazu.

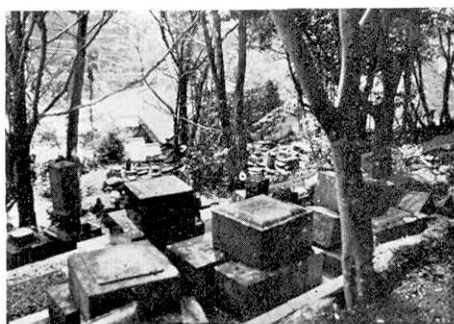
Fig. 55. Graveyard at Jigen Temple in Nashimoto.

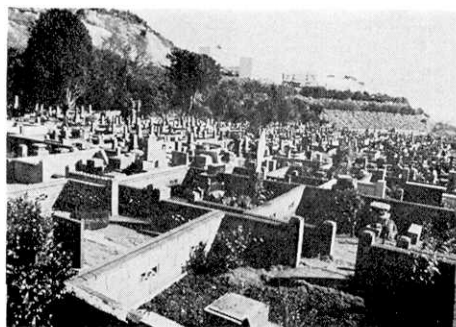
図-56はなだらかな斜面上にある稲取町々々墓地の写真である。この墓地は今回の地震の原因となった地震断層から約1 km ほど離れたところに位置している。調査時には転倒した墓石を盛んに立て直していた。目撃者の話では、地震時にはほぼ全部の墓石が転倒していたとのことである。転倒の状況から推定するに、この付近はかなり強い地震動であったと思われる。

Fig. 56. Graveyard at Inatori.
