## 72. 1968年十勝沖地震による青森県東南部での墓石の被害

地震研究所 松 田 時 彦

72. *Damage to Tombstones due to 1968 Tokachi-oki Earthquake  
in the Hachinohe Area, Aomori Prefecture.*

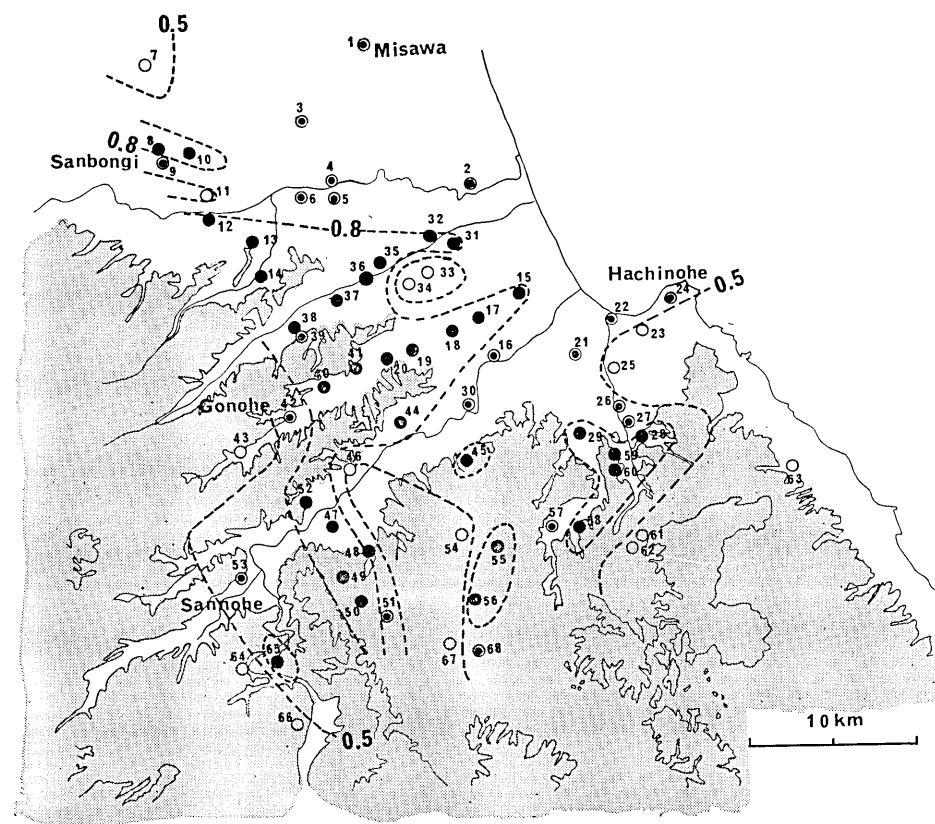
第2図 墓地の位置および墓地の被害程度。

●は転倒率 0.8~1.0, ◎は 0.5~0.7, ○は 0.2~0.4, 数字 1~68 は墓地番号 (第1表の番号に対応). アミの部分は海拔 100 m 以上の地域.

第2図は各墓地における竿石の転倒率の地域的分布を示したものである。墓地毎の条件の差異などからあまり細かな比較はできないが、調査地域内にはほとんど全部の竿石が転倒した墓地から極く僅かしか転倒しなかつた墓地まであり、墓地の転倒率は地域によつて著しく異なつていた（転倒率0.2から1.0まで）。

墓地の被害程度の分布はかなり不規則であるが、概して上北台地と北上山地とで転倒率の分布模様が異なつてゐる。両者の中間にある馬淵川沿いにはぼ被害分布模様の不連続があるようにみえる（第2図および第17図参照）。

上北台地では海岸寄りよりもむしろ内陸部で被害が高い。とくに八戸市西部の豊崎町とその西方の五戸町および十和田市南部をふくむほぼ三角形の地域に高被害墓地（転倒率0.8以上）が集中している。この高被害地域のうちとくに八戸市の正法寺、永福寺および滝谷の各墓地や国道四号線沿いの各墓地（一本松、伝法院、藤島、扇田）では竿石だけではなく、台石までもほとんどすべて移動あるいは転倒した。

これに対して八戸市の市街地とその周辺地域は概して墓石の被害が軽く同市の豊崎地区の各墓地とは強い対照を示している（とくに白銀町や新井田では転倒率0.4以下）。

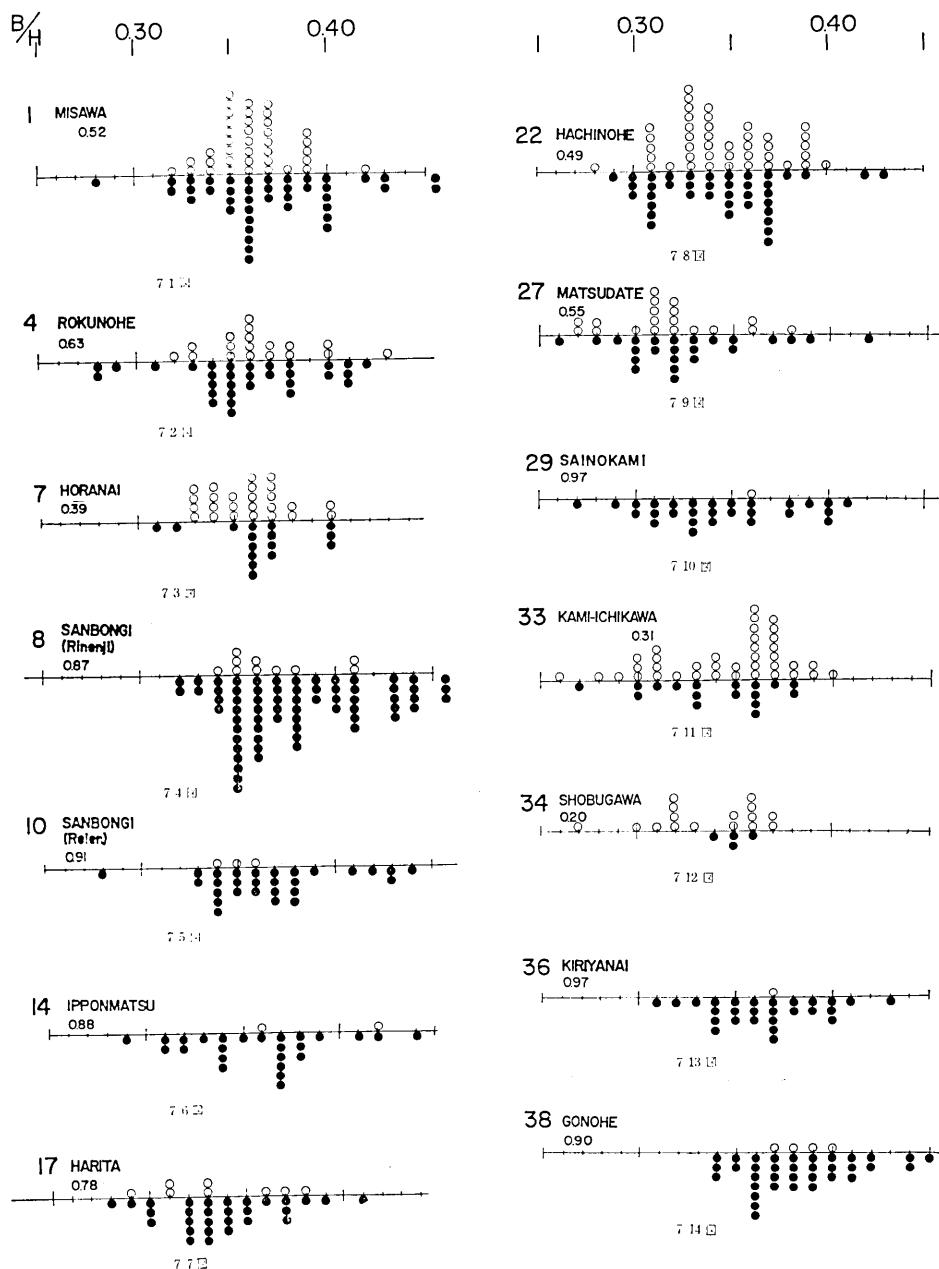
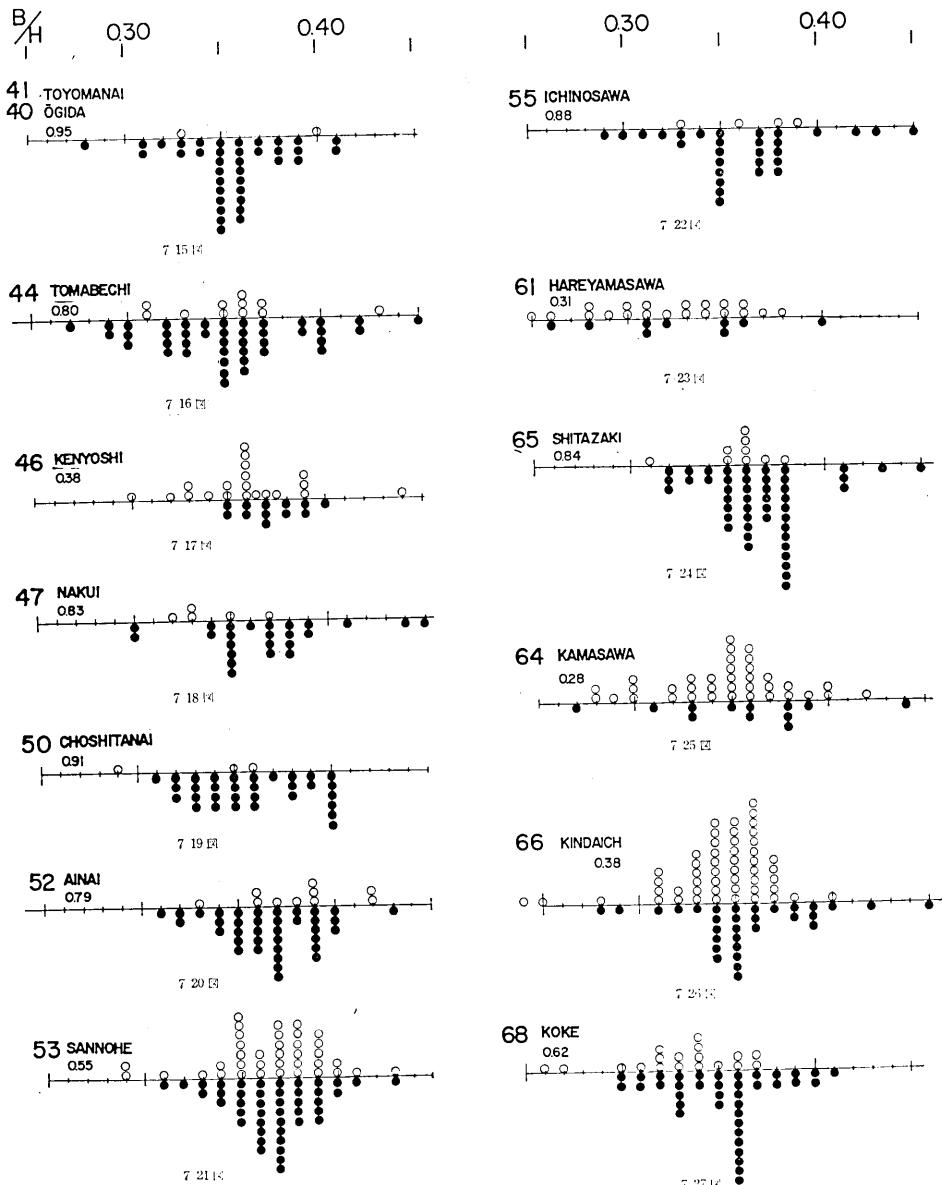
第7図 主な墓地での  $B/H$  別にみた転倒および不転倒の墓石  
転倒した竿石 1コをあらわす。地名の前の番号は、第  
転倒・不転倒の比率が  $B/H$  値の大小に関係しないこ

の数。横軸は  $B/H$  値。○は不転倒の竿石 1 =, ●は 2 図および第 1 表の墓地番号。地名の下の数字は転倒率。とに注意。

1. The overturning of the tombstones was caused mainly by slip-down from the edge of the footstone, not by direct effect of horizontal acceleration  $\alpha$  which is expressed in formula  $\alpha = B/H \cdot g$  ( $B$ : basal dimension of tombstone,  $H$ : height of the tombstone,  $g$ : gravity constant). This is concluded based on the fact that the overturning ratio (ratio of overturned tombstones to total number measured) and  $B/H$  ratio of the tombstones were independent. (Figs. 7 & 8).

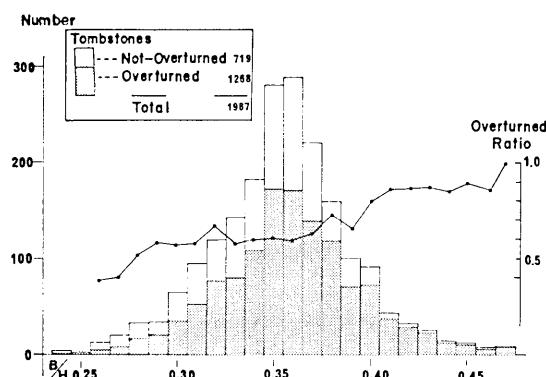
第8図  $B/H$  別にみた墓石(竿石)の転倒・不転倒の実数および転倒率(全墓地の合計)。

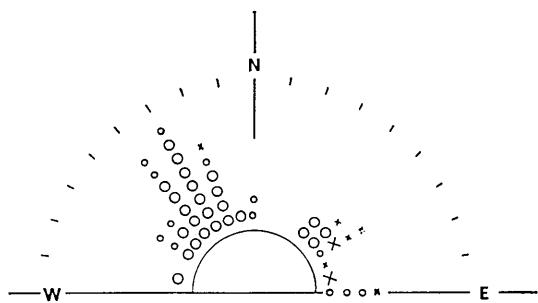
このようにして調査墓地の約半数の墓地で主要動が推定できたが（第1表）、その主要動の方向別頻度分布を第9図に、その地理的分布を第10図に示す。時には上述の諸要素の方向頻度に第二のピークが認められた場合（“第二主要動”）があつたので第9図および第

第9図 墓地毎の主要動の方向別頻度分布。○は各墓地における主要動方向。×は第二主要動の方向。小さい印はやや不明瞭または不確かな場合。印1つが墓地1つに対応。

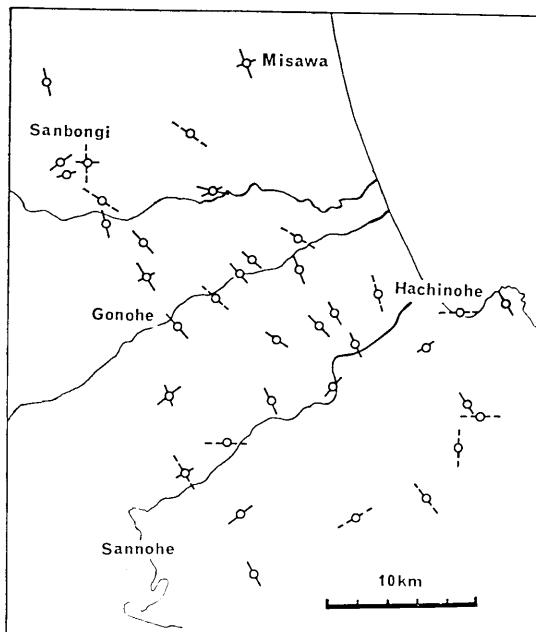
第10図 主要動方向の地理的分布。短線は第二主要動、破線はやや不確かなもの。

3. The most effective direction of seismic motion for damage to tombstones was NW-SE. The subordinate direction was in about N 50°E. The geographical distribution of these directions is shown in Figure 10.

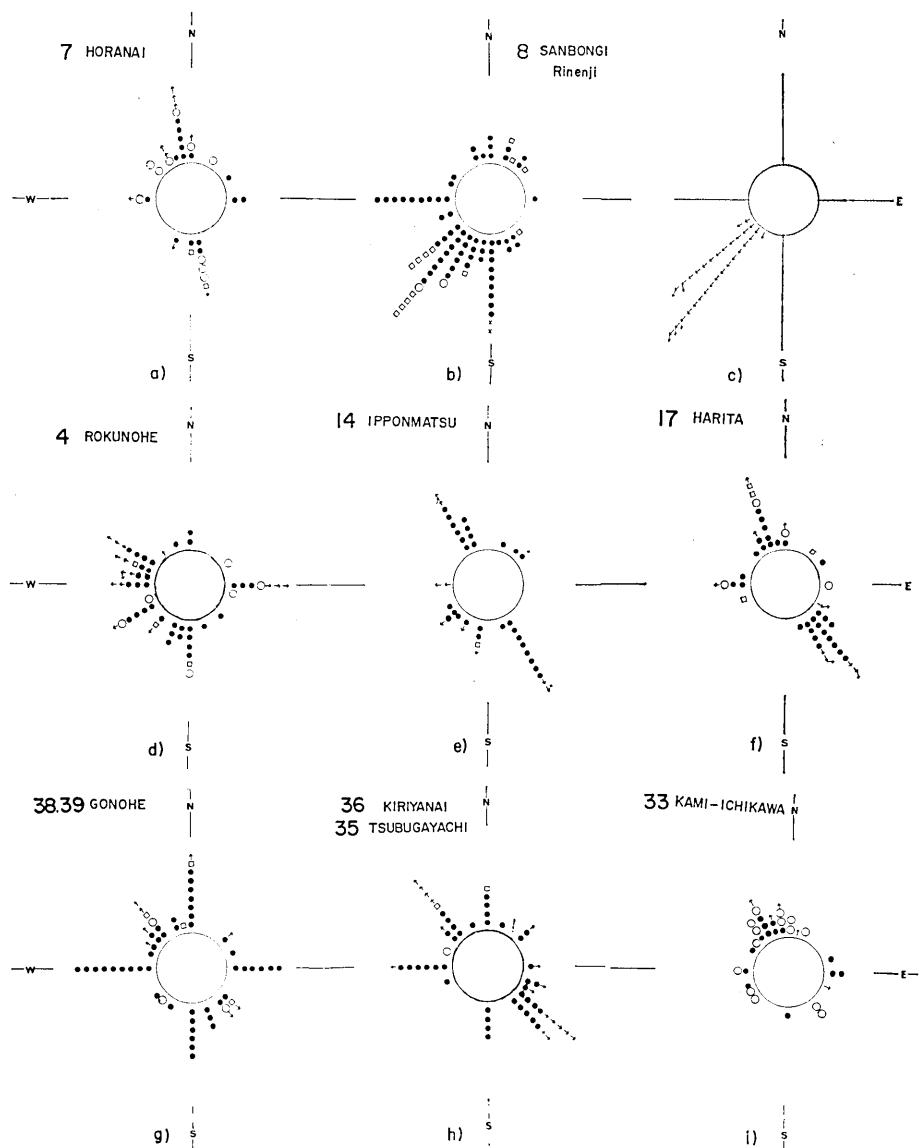
第 11 図 主な墓地における墓石被害の方向性。●は竿石の転倒方向、○および□はそれぞれ竿石と台石の移動方向、矢印は条線の方向。地名の前の番号は、第 2 図および第 1 表の墓地番号。c) は b) と同一墓地。

上市川、藤島、五戸および永福寺では、墓石から北～北西へ移動・転倒したものが多く、したがつて大地が南～南東へ強く動いたと推測された。

周囲の被害激甚地区の主要動方向とほぼ同じ ( $N 20^{\circ} \sim 30^{\circ}W$ , 第 11 図 i) であつた。つまり被害程度は周囲と甚しく異なつていたのに、主要動の方向には特異性は認められなかつた。この墓地の北にある上市川の村落では、柵から多少物品がおちた程度で、この村落の人々は周囲の村落に比してとくに揺れ方が弱かつたと話していた。このように上市川では、墓地被害だけではなく、家屋内の被害や人々の体感もこの地区で地震動がとくに軽弱であつたことを示している。

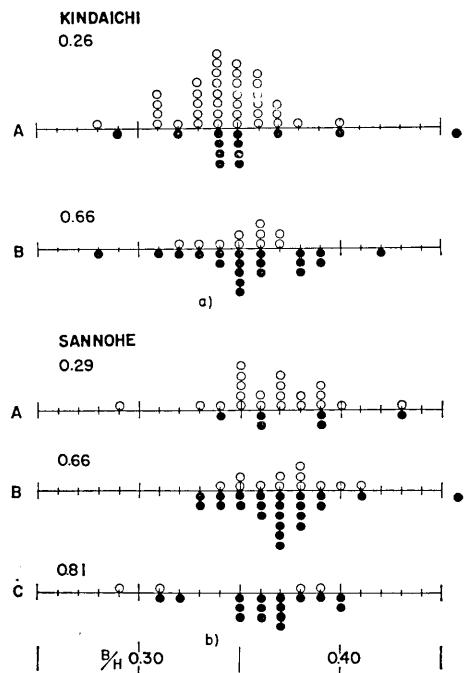
第13図 同じ墓地内における転倒率の相違

いずれもAよりもBで被害が著るしかつた。

a) 金田一村長寿寺。Aは段状墓地における山側、Bは縁側（第12図b参照）。

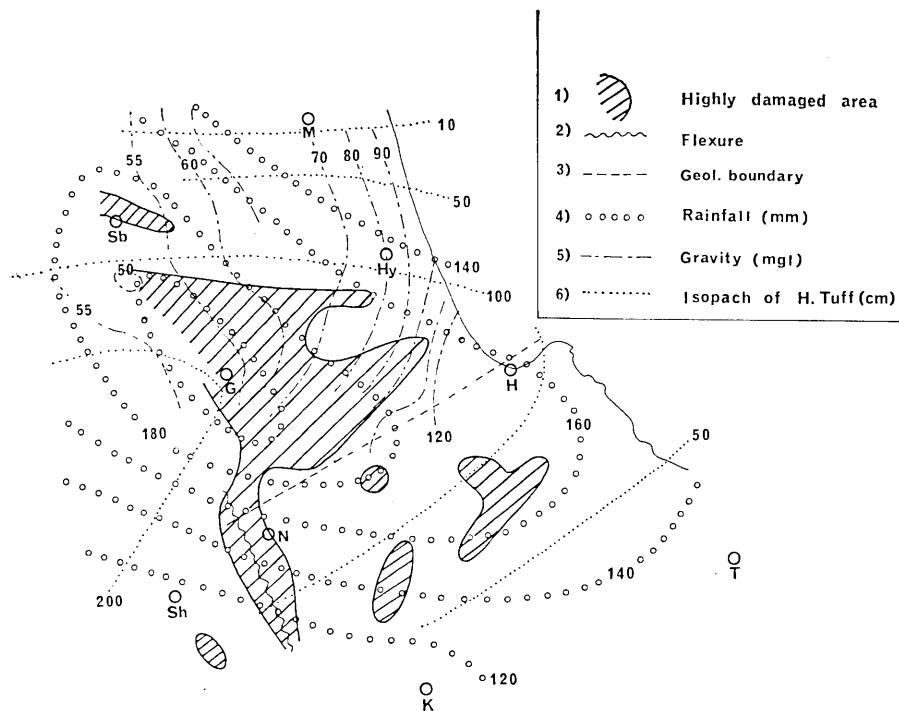
第 17 図 墓石の被害分布と、地質および雨量分布との関係。

2. The geographical distribution of degree of damage to tombstones is variable in places. The area of the high overturning ratio lies in the northwest of Hachinohe City (Figures 2 and 17), where the younger Tertiary and Quaternary deposits are abnormally thick and had heavy rainfall before the earthquake. The more local variation of degree of damage is also noticed. Some of the highly damaged graveyards could be explained by local surface ground conditions, but the others are probably due to the deeper structural discontinuity in the basement.
