13. 1961年 2月 27日 日向灘地震調査概報

地震研究所 小岸 上牧 昭彦
冬

13. A Report of the Hyuganada Earthquake of February 27, 1961.

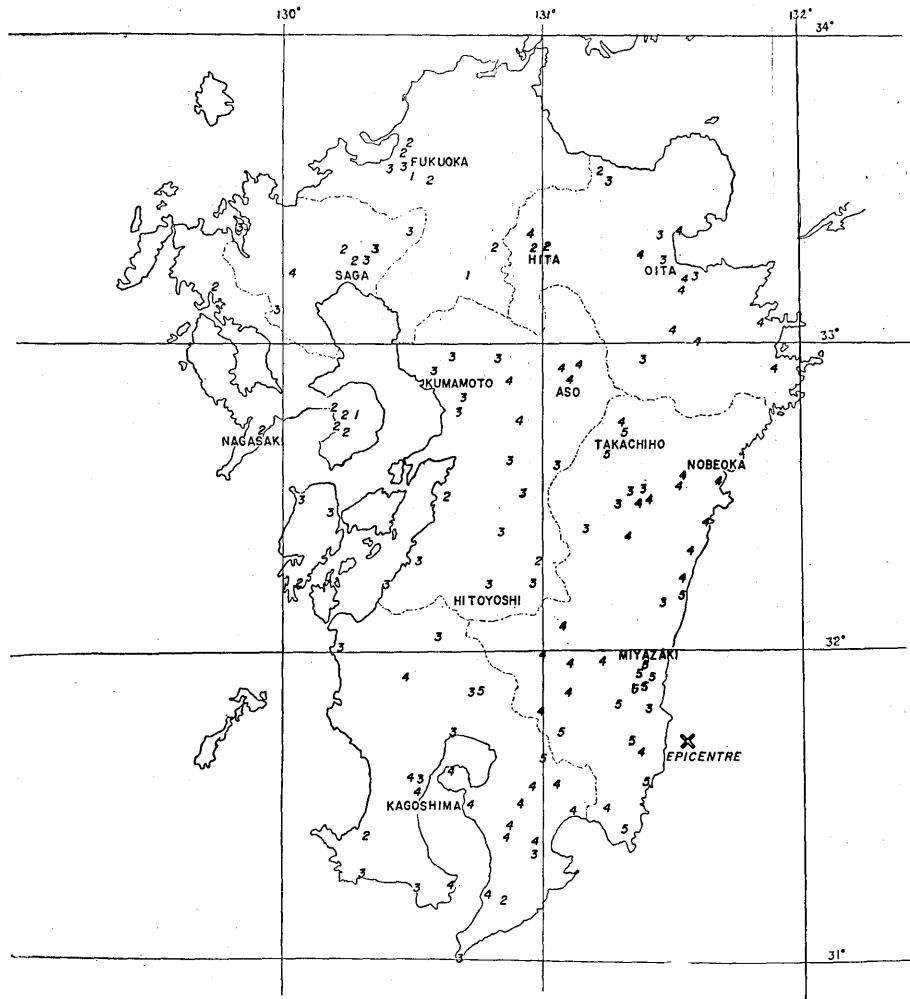
Fig. 1. 震度図 Intensity (Japanese scale) distribution.

Magnitude は上記気象庁報告によると 7.0、USCGS の Yellow Card によると Pasadena で $7 \sim 7\frac{1}{4}$ と決定されている。各地の震度は宮崎、油津、都城で V、宇和島、大分、細島、高千穂、人吉、阿蘇山、小林、鹿屋、鹿児島で IV、高知、土佐清水、日田、佐賀、熊本、阿久根、枕崎、種子ヶ島、屋久島などで III であつた。これら気象庁報告の震度と、電力中央技術研究所で九州各地の発電所になされた通信調査に基いて推定した震度を併せて図示したものが第 1 図である。この図において、河角の方法により Magnitude を決定すると 7.2 となる。一方各地で墓石の転倒状態を調べたが、その結果は震度分布と略同様の傾向であつた。しかし習慣あるいは体裁上、墓石の底幅と高さの比が大体一定しているため、加速度を一律に推定することは困難であつた。第 1 表には調査した墓石の状況の一例が示されている。

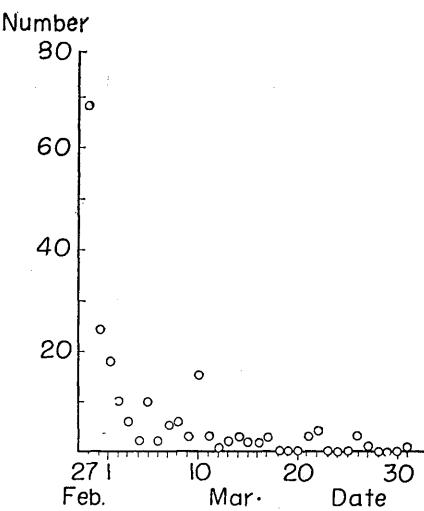
Fig. 2. 余震 Aftershocks.

本震直後の 2 月 27 日 3 時 48 分、同じく 4 時 43 分の小区域地震をはじめとして多くの余震が記録された。気象庁報告³⁾により 3 月 31 日までに宮崎周辺で起つた地震を図示すると第 2 図に見られる通りである。

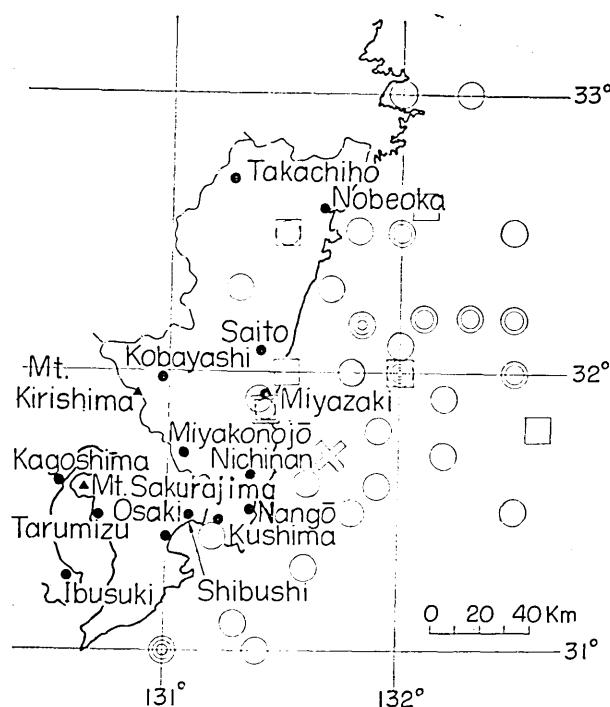
Fig. 3. 過去に起つた地震

明治以降、測候所が設置せられてからも、この地域に震央をもつ地震は多く、Magnitude 6 以上の震央分布図を作ると第3図のようになる。

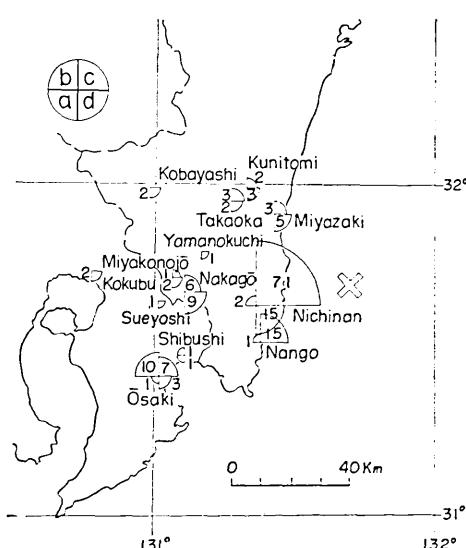
Fig. 4. 家屋の被害 Damage of houses

- a 全壊 Completely destroyed dwelling house
- b 半壊 Half destroyed dwelling house
- c 一部破損 Slightly destroyed dwelling house
- d 非住家全壊 Completely destroyed out-house

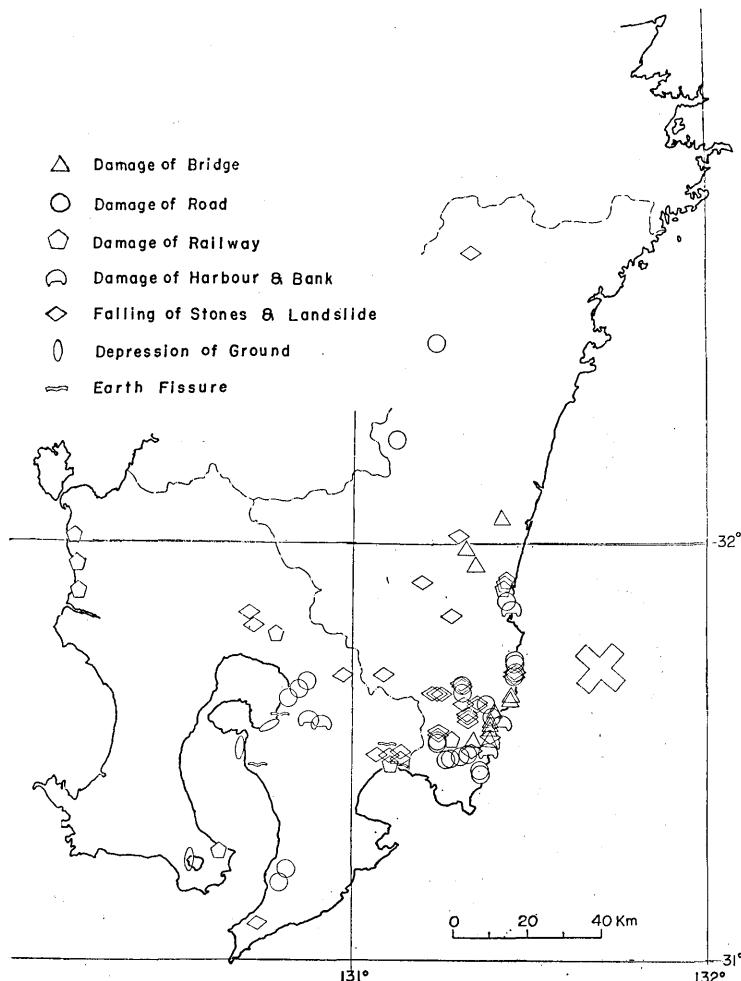
Fig. 5. 被害分布図 Damage

The damaged area of this earthquake covered most parts of Miyazaki Prefecture and the eastern part of Kagoshima Prefecture. The seismic intensity on the Japanese scale at places in the Kyushu District are shown in Fig. 1. The damage to roads, bridges and other features (Fig. 5) were much affected by "Shirasu" shown in Fig. 6. "Shirasu" means in Japanese white sand, and is consisted mainly of volcanic ash, pumice and some fragments of rocks.

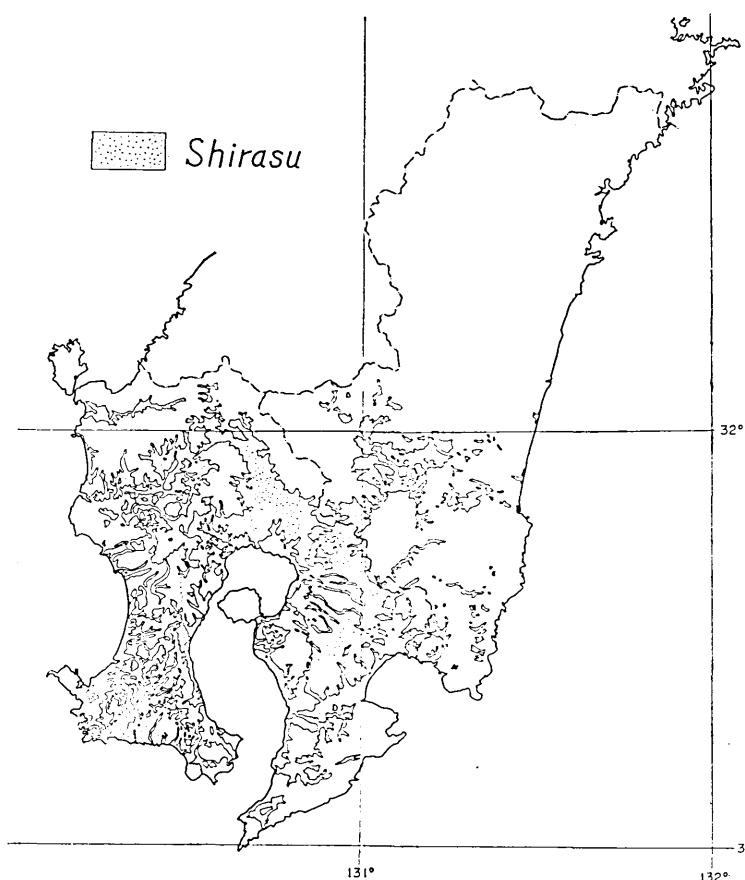
Fig. 6. シラス分布図 Distribution of "Shirasu"

道路 路面の欠壊および崖崩れなどによる道路の被害は、橋梁の場合と同様日南市、南郷町に集中してはいるが、海岸よりも内陸部での被害が多く見られる。日南市、南郷町および串間市の内陸部ではシラス層が川沿いに分布しており、このシラス層を切開いて道路が建設されている。シラスは自然の状態では粗鬆軟弱な岩石で、崩壊したものは単なる砂であり粘性はほとんどない。このような地域であるので今回の地震によつて路面に亀裂が入つた所は数多く、道床が欠壊したり、また崖崩れとなつて交通に支障をきたしたのである。震源から遠い鹿児島県にも被害がおよんだのはこのためである。
