10. 1953年7月26日の早雲山山津波の調査

岸 上 冬 彦
地震研究所 (小坂丈予)

10. Earth-flow on July 26, 1953, at Sōunzan, Hakone.

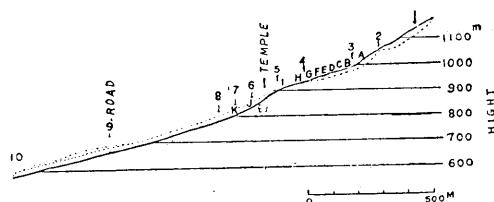
Fig. 3. The Profile of the earth-flow.

寺院の本堂並びに附属建物を全半壊し、死者10名、負傷者16名を出したのを始め、強羅水道の浄水池、同送水管等の施設を破壊した。一方渓谷沿いに流下した土石流の本流は、更にその下流の道路約150mと、その中間にかけられた早雲橋とを埋没し、さらに流れ下つて宮城野村二ノ平部落近くまで達した。土石流の総延長約2km、最大幅約150m、流出岩石粘土流の容量は約700,000m³と推定された(第2図、第3図)。

今回の山津波は早雲山の最頂部に近い、東側斜面、須之沢と呼ばれている渓谷の最奥の標高約 1150 m の地点の絶壁における粘土塊及び岩盤の崩落にその端を発した様である。これらの結果は灰青色の火山性粘土よりなる粘土流と、安山岩の大塊を主体としてこれにわづかの赤褐色の泥土を混じた岩石流との 2 つの流れになつて、渓谷に沿つて東方に流下したのである。崩落起点は早雲地獄と称せられ、相当活発な噴気孔もあり、温泉も湧出している荒廢地帯で、崩落前にはかなりの量の火山性粘土の堆積があつたと考えられる。

えられる。その上この附近は山腹傾斜も甚だ大きく、約 40° にも達している所もある。発生したこれ等土石流は、この急斜面を約 700 m (高さにして約 300 m) 流下し、寺院の上手の渓谷の狭隘な曲折部にぶつかつて溢出し、その溢出支流は、ちょうどその真下にあつた寺院の建物の大部分を破壊し去つて、その約 200 m 下の道路上で停止した。末端の幅約 10 m、厚さ約 3 m であつた(第 2 図⑦、第 11 図)。
