## 71. 静岡強震に就て

地震研究所 那須信治  
保田柱二

### 71. The Sidiuoka Earthquake of July 11, 1935.

By Nobuji NASU and Chuji YASUDA,

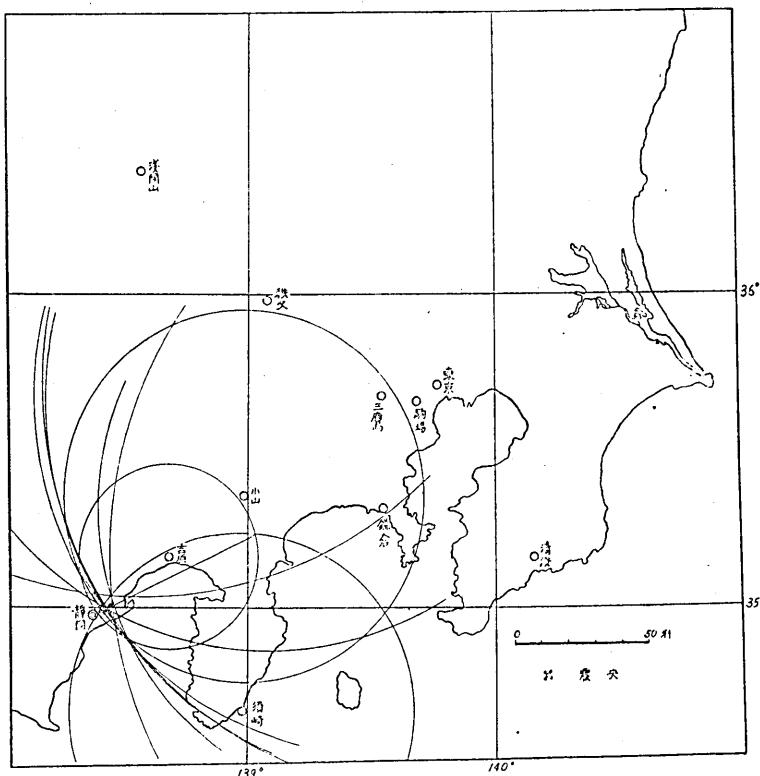
第 1 圖

(一) 震災分布の概況 今回地震被害は静岡清水の兩市に局限され、他の地方には著しき被害なき模様なり。安倍川の左岸地區草薙山々地に至る方面及び静岡清水間鐵道線の兩側に被害の主なるものが分布されて居る。

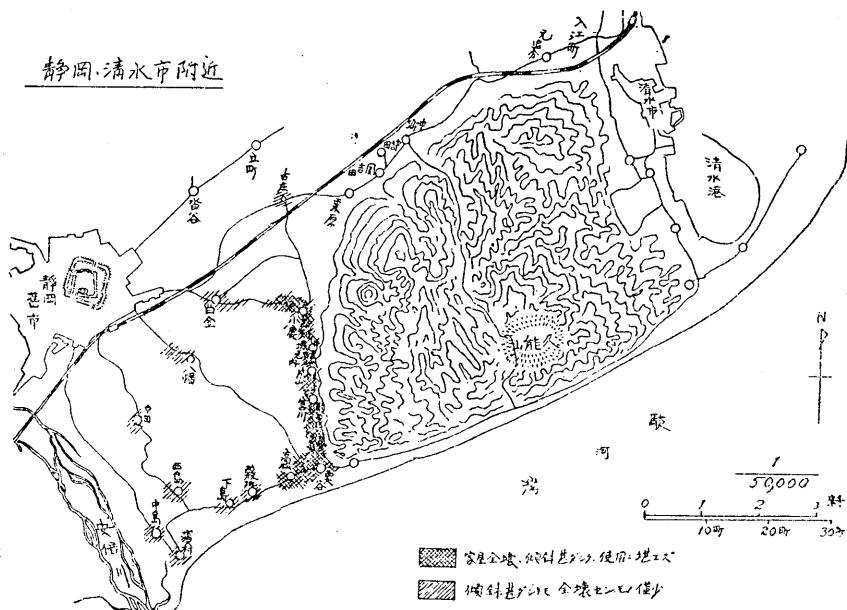
第 5 圖 被害地要圖

舊市街より大谷に至る間は今回の地震にて最も著しき被害を受けた。

**小鹿** 建物は全部使用に堪へざる程度に破壊され、死者 1 名、傷者 12 名を出し、大谷に次いで死傷者多し。一重積煉瓦壁倒れ、幼女 1 名壓死す。此部落から堀之内に至る間、並に大谷に至る間盛上げ道路亀裂至る所あり。

**宮川** 家屋は使用不可能なる程度に被害を受く。

**大谷** 全戸倒壊に等しき迄に破損し、二階建の家屋挫折して一階建の如き觀を呈せるもの多く、今回の災害の中心地である。警戒嚴重で震災後數日間公用者以外は部落内通行を嚴重に禁止した。此部落は主に農家にて 217 戸あり、死者 4 名、傷者 35 名を算し、火災 1 戸を出した。

**高松** 大谷の西隣高松も大谷同様の被害あり、主に農家で全戸 232 あり、死者 1 名、傷者 2 名を出した。

**敷地、宮下、西島** 何れも家屋破損の程度大にして使用不能なるもの大多數なるも、倒壊せしものはなかつた。

**濱村、中島、石田、中田** 各部落も前者と同様の程度である。東大谷は大谷高松に比し被害著しく輕微である。

**被害分布と地質との關係** 静岡市東南の平地には上述の如く著しき被害あるも、所

謂草薙山地にては比較的輕少なる被害を見た。安倍川下流々域は沖積層なる事は常識

にて判断し得ることであるが草薙山地（久能山々地と云ふ方判然なり）には洪積層發達し、また第三紀層のところもある、而して今回の地震被害が安倍川下流々域の東縁に近き所に主に現はれたるは興味ある現象にて、地質の境界線に於て、被害の異常なる分布を示した好例であると云ひ得る。
