研究速報：各種要因が補修した鉄筋コンクリート 構造物の劣化に及ぼす影響に関する研究(2)：補修 条件の違いによる影響

各種要因が補修した鉄筋コンクリート構造物の劣化に 及ぼす影響に関する研究 (2)

——補修条件の違いによる影響——

Influence of Various Factors on Deterioration of Repaired Concrete Structures (2)

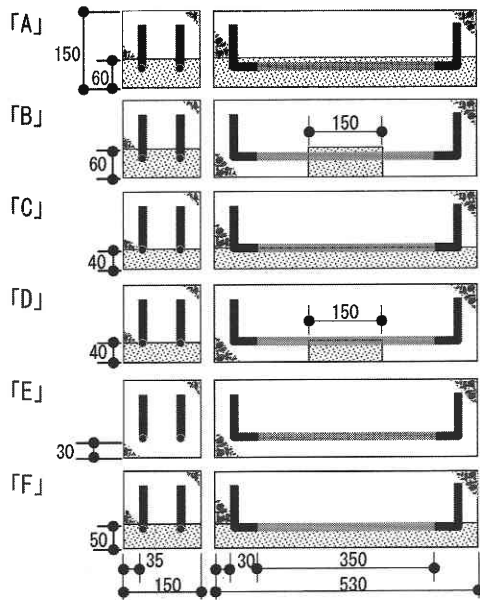
図1 試験体の形状と寸法

一方、F試験体は、はつり深さを除く条件が同じA, C試験体と比較して腐食面積率が大きくなっている。ここで、F試験体は、図1に示すように鉄筋背面に沿ってはつり界面が存在していることから、試験体作製時に発生した鉄筋の錆を完全に除去できていなかったこと、および補修材料が完全に充填されなかったことなどが影響したものと考えられる。実際の補修工事においてもF試験体のような条件での施工は避けるべきであると考えられる。

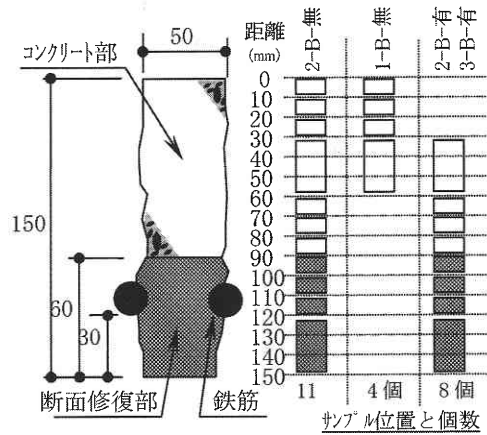
図2 塩分測定サンプルの採取方法

塩分分析は、JCI-SC 4で定める塩分分析法に従って全塩分を測定した。図2に対象としたサンプルを示す。分析対象は1-B-無、2-B-無、2-B-有、3-B-有であり、試験体を解体し、2本の鉄筋の間の長さ50mmの部分を取り、かぶりから上面までのサンプルを切り出して分析した。

図2で示した2本の鉄筋間の中央部分からサンプルを採取し、塩分の分布状況をマッピングによって調べた。なお、EPMA 分析は塩分分析を行った4試験体を対象とした。
