但馬地震建築物被害調査報告

囑託員 谷 口 忠

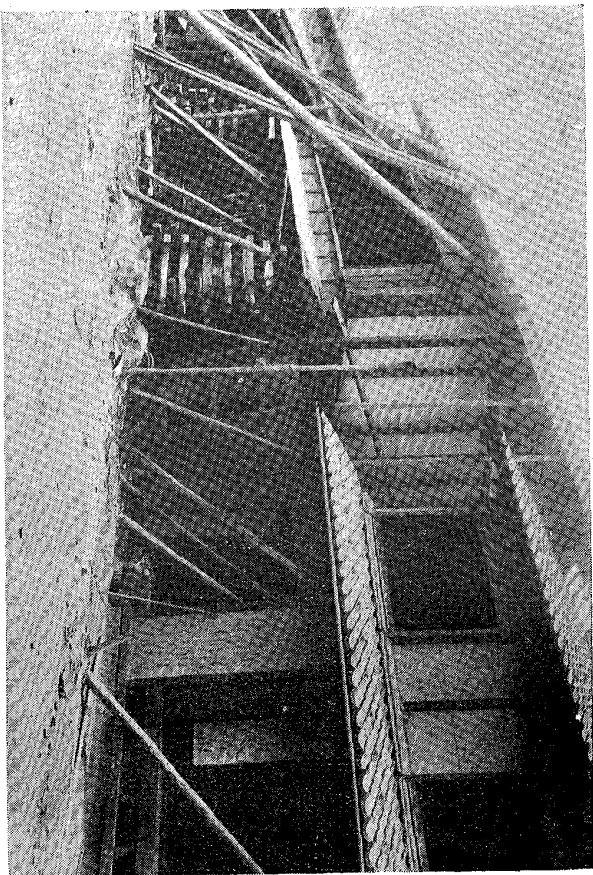
寫眞 第三二
同寺鐘樓ノ倒潰

氣比 氣比ハ總戸數百七十ノ村落ナルガ倒潰約八割此ノ地ハ養蠶ヲ業トセル村落ナリ、家屋ハ多ク草葺ナリ、ソノ破壊ノ代表的ノモノヲ舉レバ寫眞第三十ノ如シ。尙ホコノ地ニ觀正寺トテ古キ寺アリ、ソノ山門傾斜シ鐘樓、水舎倒潰セリ。何レモ古キ建立ニテ軸部強サ減少セルモノナリ寫眞第三十一第三十二參照。此ノ地ニ小學校ノ傾斜セルモノアリ後章ニ詳述セン。

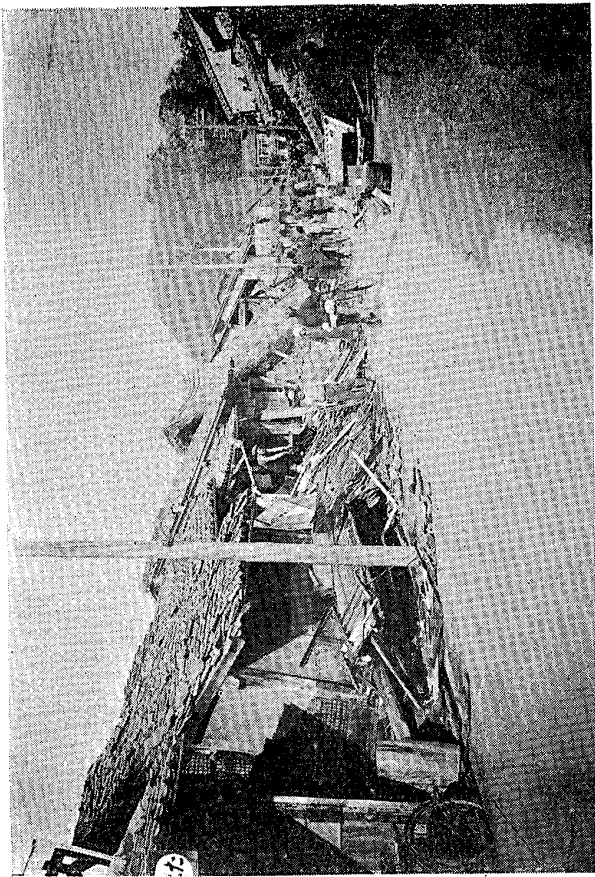
寫真 第三六
香住洋風木造

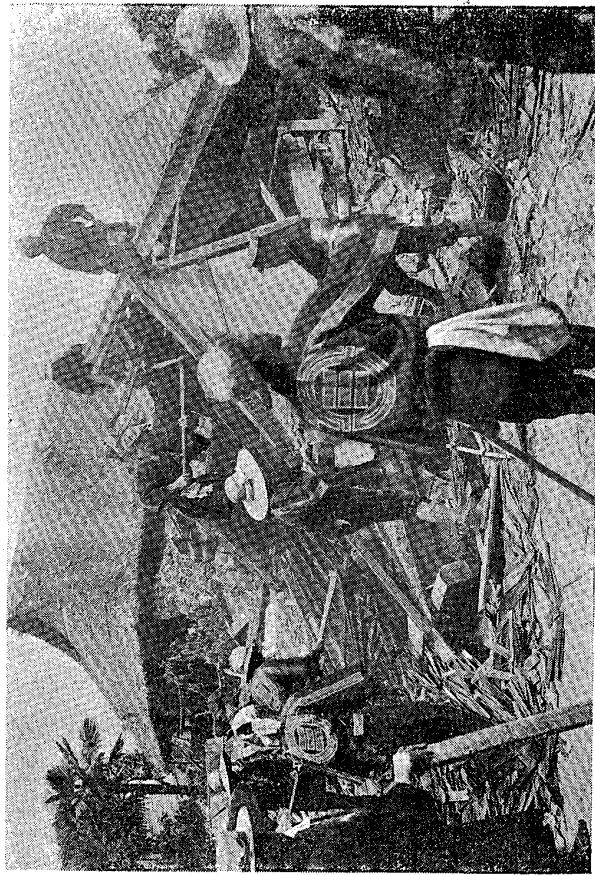
寫真第三七
久美濱町

久美濱 久美濱灣ニ臨ミ戸數四五〇全半潰住宅合シテ一六三棟非住宅及公共建築一四八棟ソノ被害家屋ハ多ク舊朽朽チタルモノナリ寫眞第三十七第三十八ノ如シ、此ノ地ニテ特筆スベキハ小學校建築ノ破壊ナリ後章ニ述ベシ、其ノ他某寺鐘樓、廻轉シタリシモ土臺アリシタメ倒壞ヲ免レタリ寫眞第三十九參照。

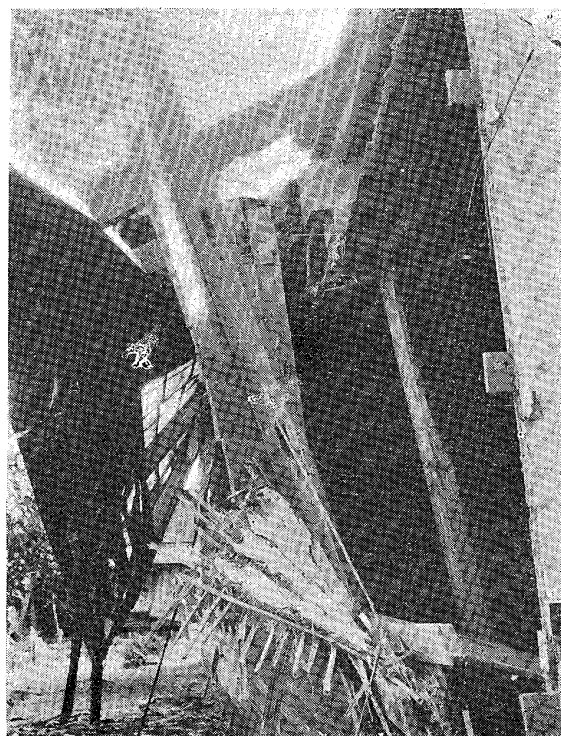
見板張ノ本校舎ニ一階瓦葺ノ控所ヲ附屬セリ。地震ニヨリテ本校舎及控所共ニ破潰セラレタルガソノ狀況第五圖及寫眞第四十五以下第五十ノ如シ即チ、本校舎ニ於テハ階上中央部崩壞シ、控所ハ全潰セリ。控所ノ全潰ノ狀況ハ既往ニ於ケルモノト大同小異ナルモ本校舎ノ破壊ノ狀況ハ既往ニ未ダソノ類ヲ見ザルモノナリ。即チ、既往ノ例ヲ見

寫真 第四七
對居山港西小學校正面被害

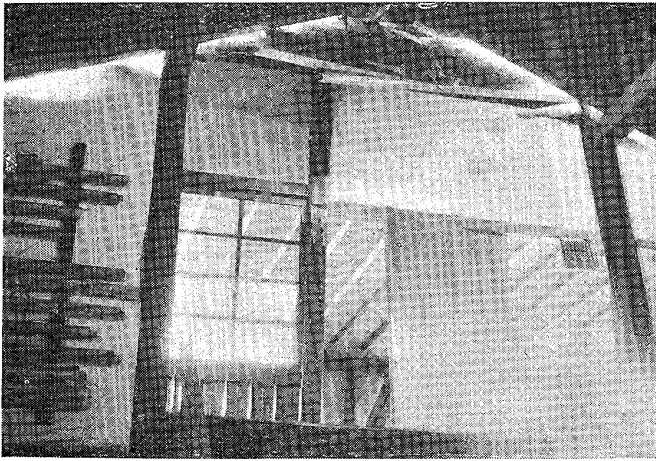
寫眞 第五五

圓山川ノ沿岸ニ臨ミ地勢周圍ハ水田ニシテ地盤軟濕ナリソノ平面圖、正面圖ヲ示セバ第十圖ノ如シ、即チコノ平面ハ前二者ト異ナリテ階下ニ大ナル室即チ講堂ヲ有シ階上ハ三教室ニ別レタリ、ソノ内部架構、外壁架構ノ構造ヲ示セバ第十一圖ノ如シ。即チ二間又ハ三間ニ通柱ヲ用ヒ且ツ達筋ヲ用ヒタリ、構造上不備ナル點ナキモノノ如カリシニ地震ニヨリテ全潰セラレ、僅カニ一部ノミ殘レリ。寫眞第五十五第五十六參照。是レ地質軟濕ナルタメ震度ハ特ニ増大セラレシモノナルモ階下ニ大ナル室ヲ有セルニ對シ柱及梁ノ接合第十一圖(イロ)ニ示スガ如ク單ニ垂直荷重ニ對スル接合トナリ方杖ソノ他ノ補強材ナガリシハ破壊ヲ招致シ易カラシメタル主タル理由ナルベシ。

樂々浦小學校被害細部

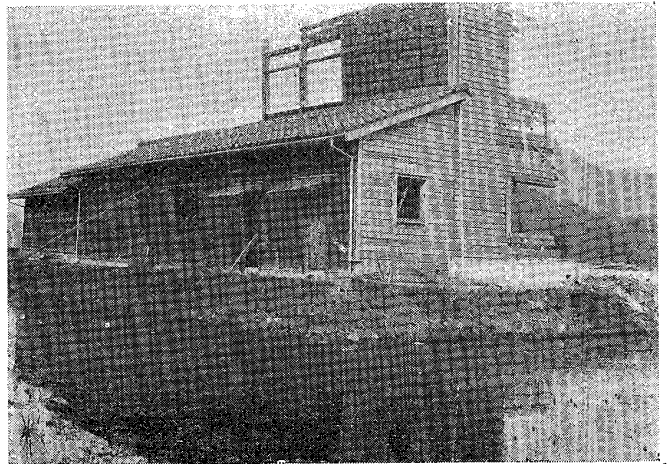
寫眞 第五三

港東小學校ト姉妹校ニテ周圍ハ平坦ナル畑中ニ建築セラレタルモノナリ、ソノ平面圖ヲ示セバ第九圖ノ如シ、前面本校舎ハソノ構造港東小學校ニ相似タリ。只脊面ニ本校舎ト異ナル土藏造リ二階建家屋附屬セリ。ソノ破壊ノ狀況ハ寫眞第五十一以下第五十四ニ示ス如ク階上中央部撓ミ出セリ。是レ港西小學校ノ破壊ニ極メテ相似タルモノニテ寧ロソノ破壊ノ經路ヲ示セルガ如シ。只前者ト異ナルハ脊面ニ比較的剛ナル土藏造アリシタメ(寫眞第五十二參照)之レニ支ヘラレ崩壊ヲ免レタルナリ。

校舎ノ倒壊ヲ背面接續家屋ニヨ
リテ支持シタル部分

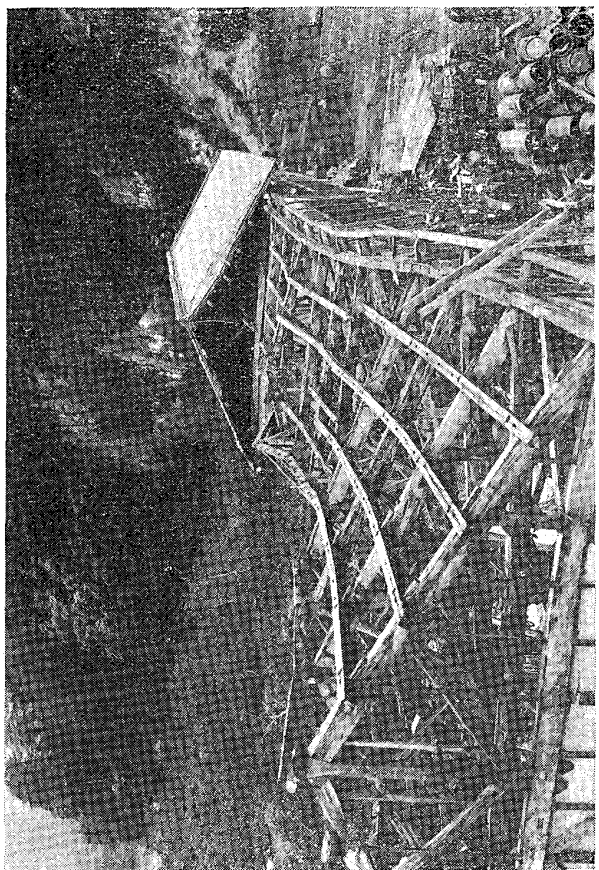
寫真第五七

本館、講堂、教室、共ニ各獨立セル平家瓦葺ナリソノ他工事中ノ木造二階建及鐵筋「コンクリート」二階建各一棟アリ。地震ニヨリテ破壊セラレタルハ教室ノ二棟ナリ、ソノ破壊ノ狀況ヲ示セバ寫眞第五十七以下第六十三ノ如シ。即チ五間ニ三十五間及五間ニ三十間ノ細長キ校舎兩者トモ中央部ニテ破壊セラレタリコノ理由ヲ考察スルニソノ平面圖、ヲ示セバ第十三圖ノ如ク兩者トモ六教室ヨリ成リ何レモ壁體ニヨリテ區

久美濱小學校第二校舎中央部ノ撓ミ曲リタルモノ

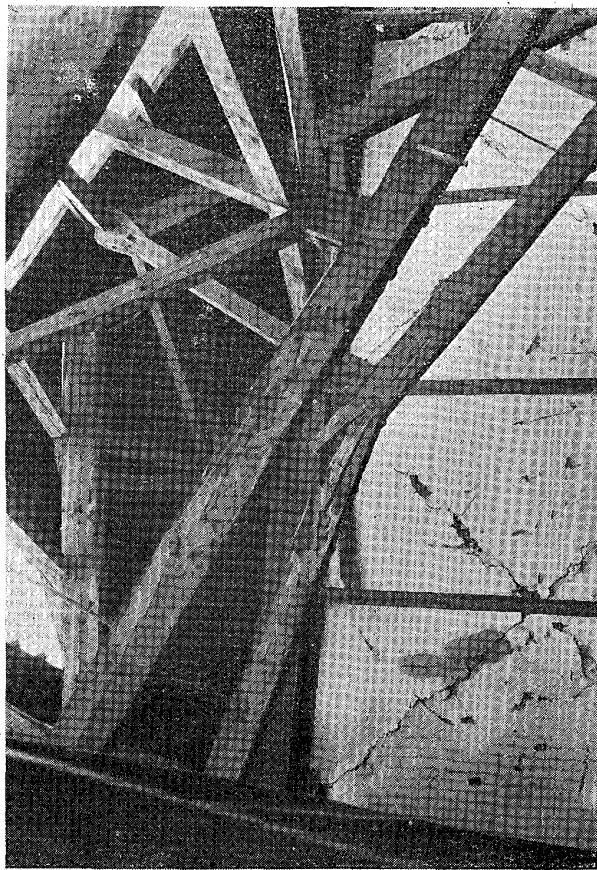
寫真第五九

外ニ間柱ヲ建テソノ外側ニ筋違ヲ用ヒタリ。内部架構ニ於テハ兩端ニ土臺上ヨリ柱ヲ建テ之レニ床梁ヲ架シソノ梁上ニ一間毎ニ柱ヲ建テ水貫ヲ通シ筋違ヲ用ヒ間仕切壁ヲ形成シソノ梁ノ下ニハ束ヲ建テタリ。即チ垂直荷重ノミニ對シテハコノ構造法ニテモ可ナルベキモ水平力ニ對シテノ抵抗ハ主トシテ外側ノ柱ノミナリ。是レ平家建ナルモ宛カモ階上ニ比較的剛ナル壁體ヲ有スル二階建家屋ト全ク同様ノ構造ニテ外側柱床梁ノ接合部ノ下部ニ於テ柱挫折シ、第十四圖ハノ如ク傾キ壁體ト柱離反シ又窓枠ヲトリツケタ柱ハ窓枠ノ下ニテ（寫真第六十二參照）折レ、小屋組墜落シ（寫真第五十九參照）崩壞セリ。然シテ校舍ノ中央ニテ破壞セル理由ハ前津居山港東小學校ト類似タルモノト推測セラルル、即チ、兩端ノ架構ト内部架構ハ橫力ニ對シテノ撓度異ナルタメ地震ニ際シテ宛カモ兩端支持セラレタル梁ノ如キ撓ミヲ生ジ中央部ニテ最モ撓ミ平面圖Aノ部分ニテ撓度最大トナリソノ部分ノ柱ノ下部ニ於テ挫折シ、以上ノ如キ順序ヲ經テ崩壞セルモノナラン教師ノ言ニ依レバコノ校舍ノ中央部ヲ過リテ昔小川流レ居タリトイフ第十二圖參照コノ爲メノ影響ヲ受ケテコノ部分ノ地質特ニ軟弱ナリシタメナリトイフ者アレドコノ理由ノミニモ非ザルベシ。茲ニ兒童下敷トナリテ慘死セリ。ソノ他ノ校舍ニアリテハ小破損アリシモ特筆スベキモノナシ。鐵筋「コンクリート」造ニアリテハ柱ノ間隔極メテ近ク壁體多ク頗ル剛ナル構造ヲ選ビタルヲ以テ微ナル損害モ見出ス能ハザリキ。

同 第一校舎中央部ノ崩壞

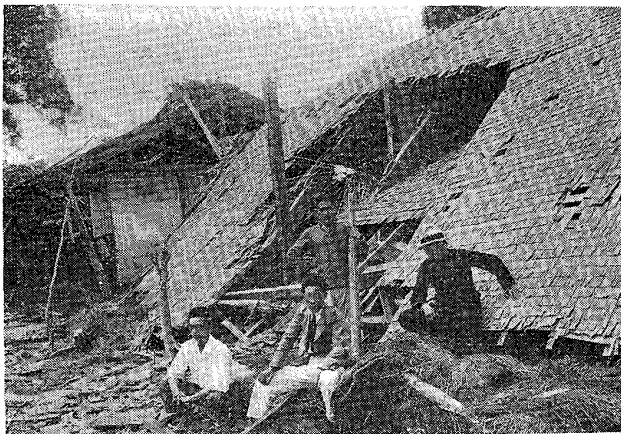
寫真 第六二

同 柱ノ挫折

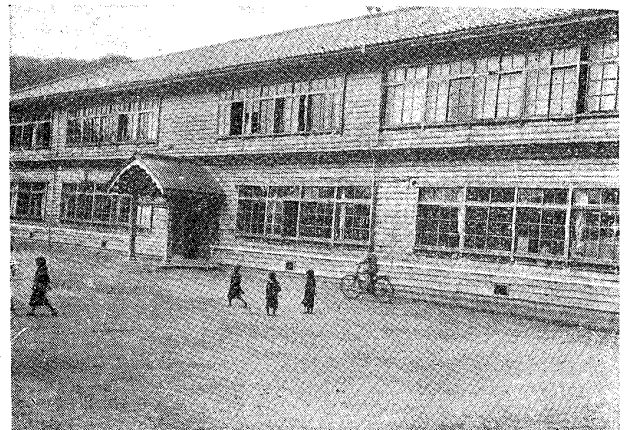
寫真 第六三

久美濱小學校第一校舍A部ノ崩壞(兒童慘死ノ場所)

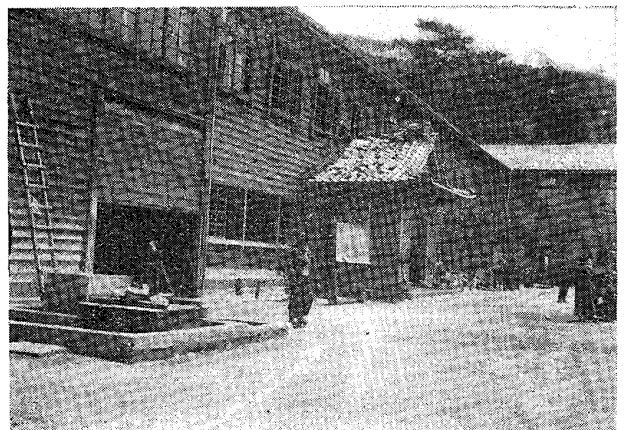
寫真 第六五

ナリ只内部壁體ノ筋違ノ部分ノ壁剝落セリ之レコノ地ハ震度小ナリシニハアラズコノ校舍ノ背面岡ノ上ニアル墓地ノ倒潰石塔籠ノ倒壞（寫真第六十五）ニヨリテ震度ハ相當アリシコトヲ知ラル然ルニ破壞ヲ免レタルハ建物ノ構造ヨロシキヲ得タルモノナリ。震災各地ノ小學校建築ヲ見ルニ階上階下壁體ヲ通シテ用ヒタルモノハ他ニアラザリキ。獨リコノ小學校ニ於テノミノソノ例ヲ見タリ、而シテヨクソノ効果ヲ發揮シテ被害ヲ減ジ得タルヲ認メ得タリ。

湊宮墓地
