煙突並ニ塔狀構造物 震害調査報告

委員 物部長 穗

第百號丁 煙突並ニ塔狀構造物震害調査報告

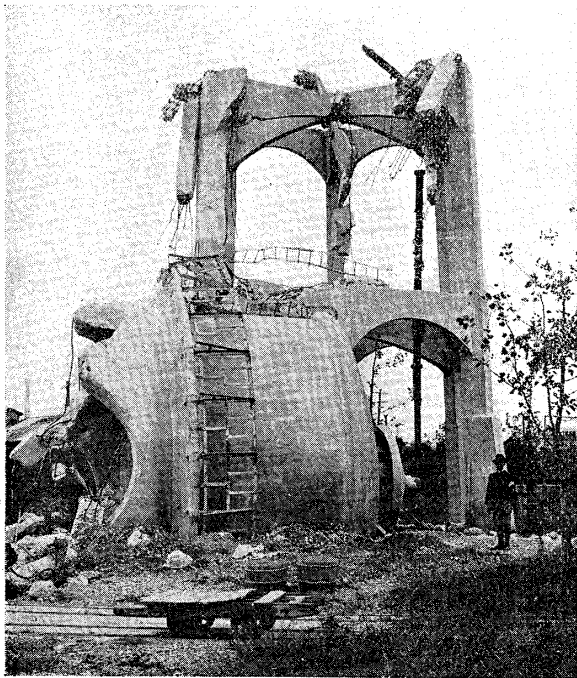
第十五 三河島汚水處分場高置 (全景) 水槽震害狀況

此高置水槽ハ水槽及ビ脚部共凡テ鐵筋混凝土造ニシテ地盤ヨリ頂迄高サ九〇呎アリ。水槽ハ圓壘形ニシテ内徑二〇呎、深サ一〇呎ヲ有シ能ク二萬「ガロン」ノ水ヲ貯フ。脚部ハ六本ノ鐵筋混凝土柱ヨリ成リ水平斷面ニ於テ正六角形ノ各角點ニ配置サレ六角形ノ邊長ハ下端ニ於テ約一三呎、上端ニ於テ一〇呎ニシテ一八呎乃至二二呎毎ニ剛性大ナル水平桁ニヨリテ連結サル。此種ノ構造ハ高位置ニ著大ナル重量ヲ支持スルヲ以テ地震ニ對シ極メテ危險ナル工作物ト云フヲ得ベク場員ノ言ニ從ヘバ大震當時ハ約六割ノ水量ヲ貯ヘタリシガ主震ノ主要動ニ依リ先ツ三階ノ柱其兩端ニ於テ挫折シ就中北西ノモノ最モ甚シク爲ニ上部ハ此方向ニ少シク傾斜セシガ續イテ襲來セル第一回余震ニ依リ上部ハ水槽諸共北四十度西ノ方向ニ振り落サレ墜落ノ際水槽ハ三階ノ床桁ニ衝突シテ破壊シ自體ニモ大破孔ヲ生ジ、約半廻轉ヲ爲シテ地上ニ落下セリ。附圖第三十八及ビ寫眞第十五乃至第十八ハ水槽震害ノ狀況ヲ示セルモノニシテ寫眞第十五ハ全景ニシテ同第十六ハ第三階床ノ狀況、同第十七ハ第二階床ノ狀況、同第十八ハ水槽被害ノ狀況ヲ示スモノナリ。

即チ何レノ階ニ於テモ極メテ危険ナル狀態ニアル事ヲ示シ就中第三階ニ於テハ混凝土、鐵筋共普通ノ破壞強度ヲ著シク超過セル次第ニシテ水槽ガ此階ノ柱ノ挫折ニヨリテ倒潰セル事實ヲ説明スルモノナリ。若シ作用加速度ヲ上部程大ニ採レバ上部ノ危険程度ハ上記計算ヨリ一層大ナルベシ。

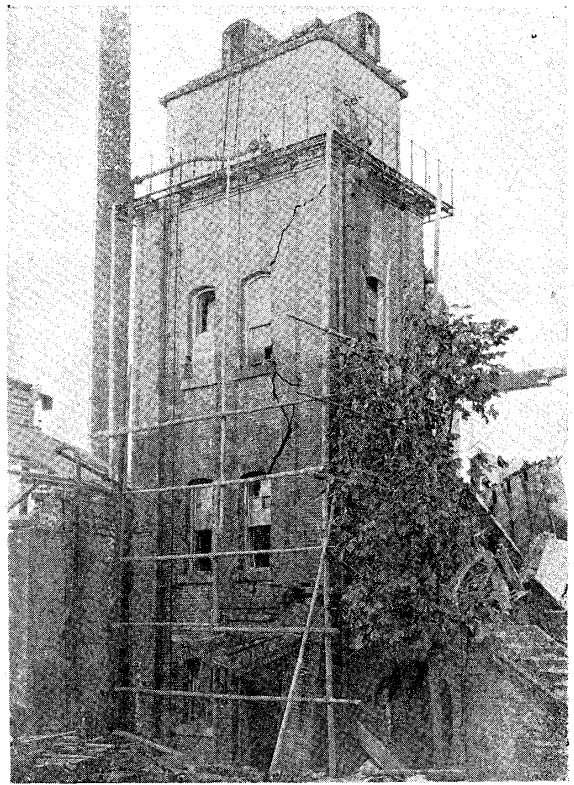
第二十二 龜戸町江東紡毛所塵塔ノ震害

寫真第二十二ハ府下龜戸町ニ於ケル江東紡毛所塵塔ノ被害狀況ヲ示スモノニシテ南方ヨリ撮影セルモノナリ。多數ノ不規則ナル縱橫裂龜ヲ生ジタルモ東南壁ニ於テハ其中心線ニ添ヒテ縱剪力ニ依ル豎龜裂ノ顯著ナルヲ見ル。

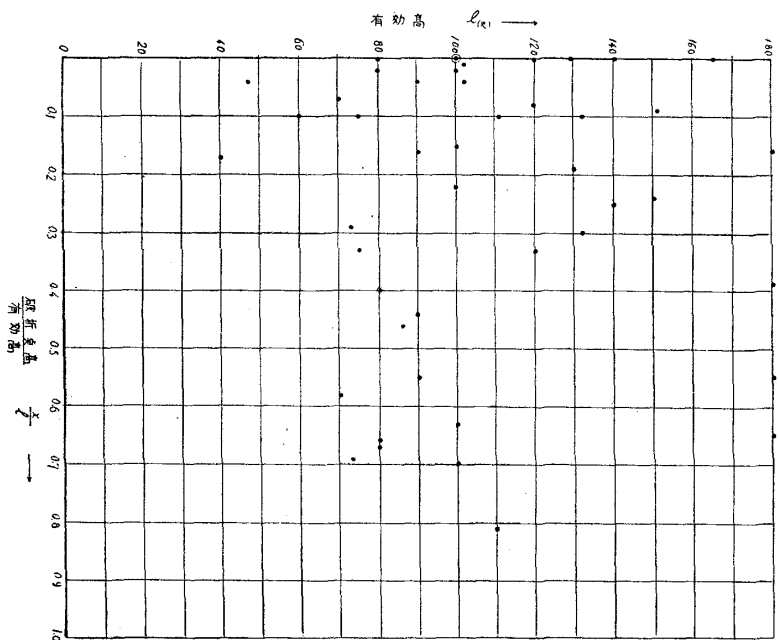
附圖第三十二 鐵筋混凝土煙突

有効高と破折點高との關係

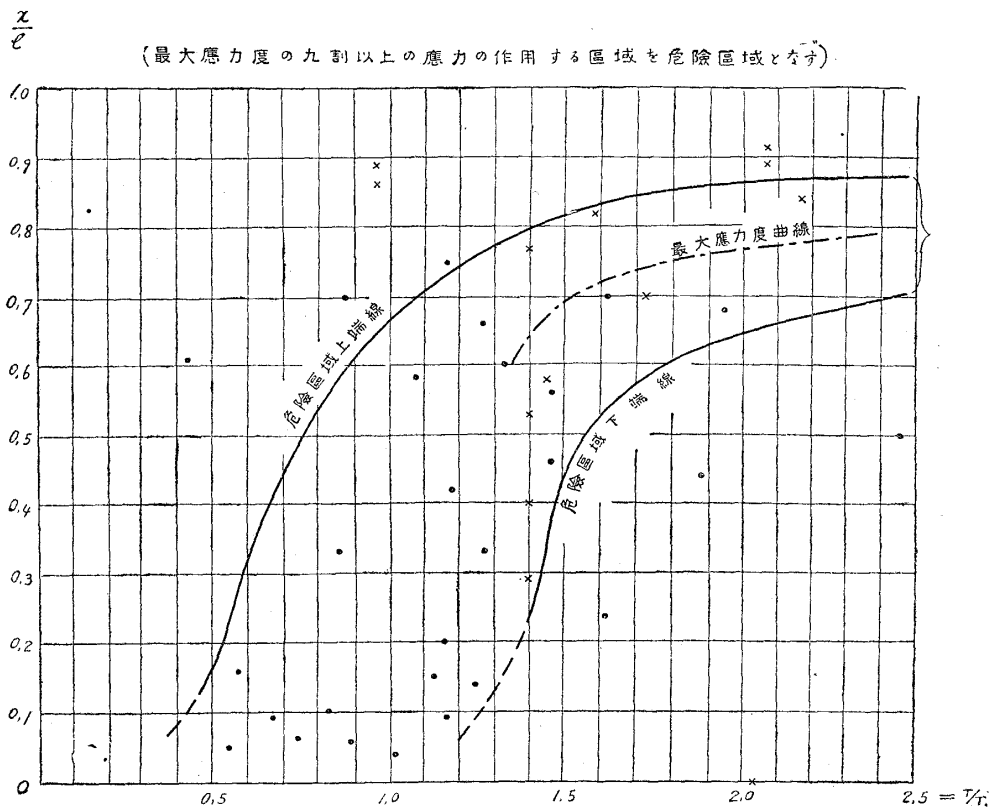
附圖第三十四

固有振動週期と破折點高との關係

T = 地震ノ週期(1.2秒)
 x = 破折點ノ高
 ×印ハ鋼材ニテ補強セルモノ

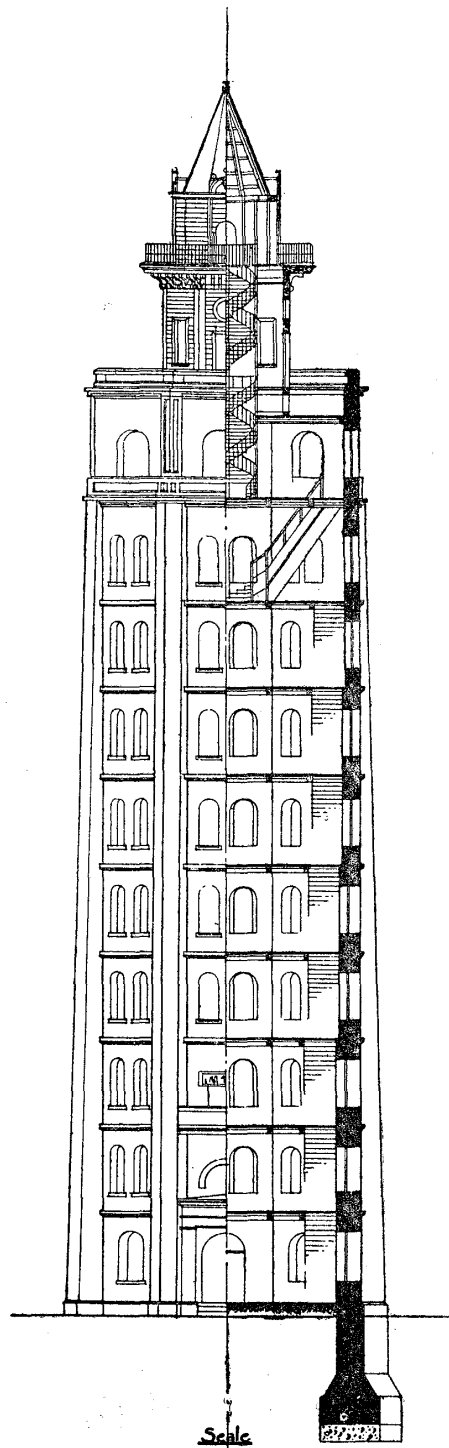
附圖第三十七 淺草凌雲閣震害圖

附圖第三十七ハ西及ビ北西兩壁面ノ龜裂ノ狀況ヲ示セルモノナルガ此等ノ龜裂ハ主トシテ水平(即チ橫)、鉛直(即チ縱)ノ兩剪力ノ作用ニヨルモノニシテ後者ニ依ルモノハ縱ニ龜裂ヲ生ジ兩者ノ合成力ニ依ルモノハ斜ニ龜裂スルヲ以テ常態トナス。而シテ何レノ方向ニ於テモ窓戸ヲ有スル部分ハ斷面積最モ小ナルヲ以テ龜裂ハ何レモ窓戸口、殊ニ其四隅ニ始終ス。而シテ本塔ノ如キハ窓戸ニ依ル壁體斷面減少ノ割合ハ水平ヨリモ寧ロ鉛直ノ方向ニ甚シキヲ以テ今回ハ勿論前兩回ノ地震ニ於テモ窓戸四隅ヲ通スル豎龜裂ハ最モ著シキ被害ナリキ。而シテ鉛直剪力ハ彎曲力率ノ最大ナル點ニ於テ最大ナルヲ以テ彎曲力率ニ對シテ危險ナル部分ハ此剪力ニ依リテ龜裂ヲ生ジ易スキ部分ナリ。而シテ完全ナル壁體ニ於テハ縱剪力ノ強サハ中心部ニ於テ最大ニシテ從テ縱龜裂モ亦中心ニ添ヒテ起リ易スキモ窓戸ヲ有スル場合ハ架構ノ如キ性質ヲ有シ其水平材(窓頂ヨリ上階窓敷ニ至ル間ノ壁體)ハ其兩端(即チ外側ニ近キ窓隅)ニ於テ最大ノ應力ヲ受クルヲ以テ縱龜裂ハ此等ノ端ヲ通シテ最モ發生シ易スキモノナリ。
