横濱市内道路橋震害調査報告

委員 物部長 穂

第一章 橋梁震火害ノ概説

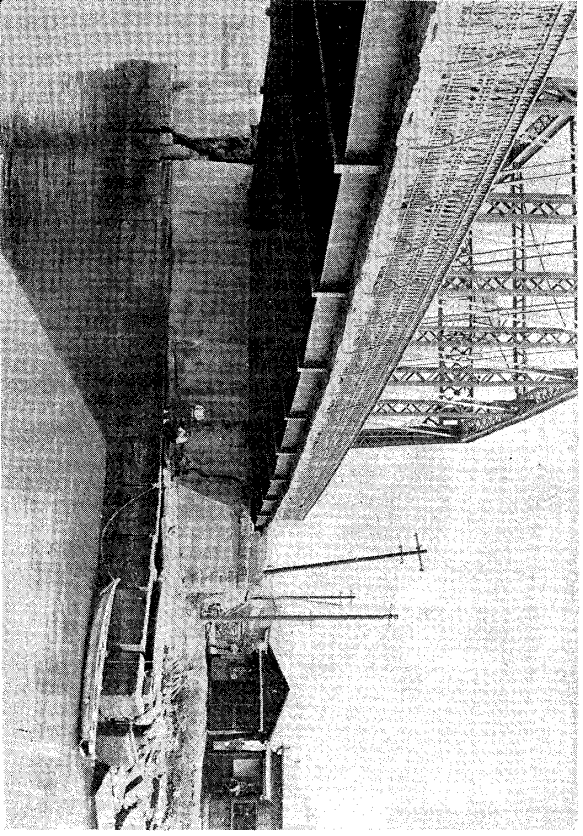
(通岸海) 害震ノ橋國萬 五十二第

南橋臺ニ於テモ第二段方塊ヨリ上部全體ノ推出セシハ北橋臺ト同様ナルモ其移動ハ西端ニ於テ一尺、東端ニ於テ一〇・九尺ニシテ前者ニ比スレバ著シク小ニ而カモ豎龜裂ノ發生ヲ認メズ。南岸袖壁モ亦基礎捨石ト方塊トノ接面ニ沿ヒテ迂リ西側ニ於テ一・一尺、東側ニ於テ一・四尺ニ達シ巨大ナル豎龜裂ニ依リテ橋臺ト切離セリ。(寫真第二十四參照)

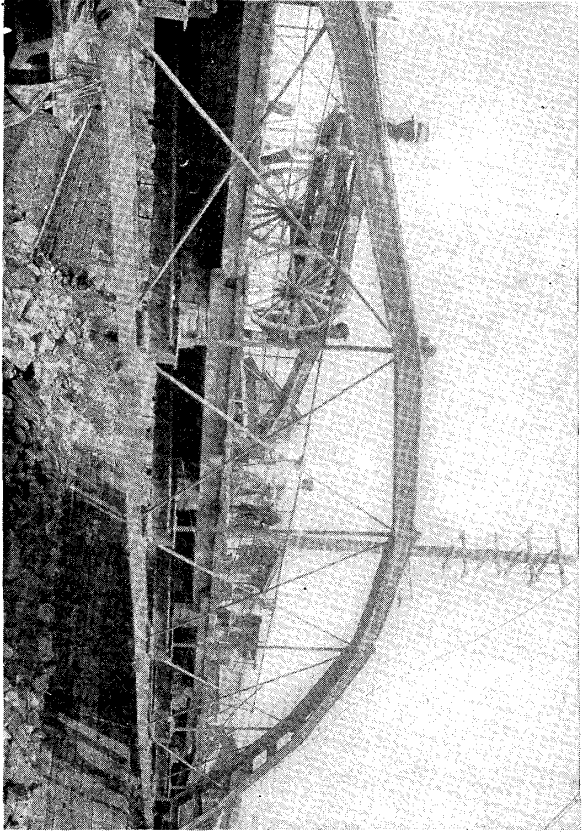
(川田吉) 害震ノ橋萊遂 七十三第

本橋ノ震害ハ主トシテ橋臺ニ起リ右岸萬代町側ニ於テハ土壓ノ増大ニ依リ全體トシテ水側ニ推出傾斜ヲ爲シ且ツ著大ナル豎龜裂ニヨリテ主體三部ニ切斷サレ、中央部ハ一尺許推出サレ前方ニ五寸五分程傾斜シ兩側ノ部分ト約二寸ノ段違ヒヲ生ジ、尙全體トシテハ下流ニ向ツテ約四寸ノ傾斜ヲナシ、水面ニ近キ石積ニ於テモ二段ノ水平裂目ヲ生ジ、構端床石以上ノ部分ハ構ノ爲メニ推出ヲ妨ゲラレ下部主體トノ取付ニ於テ切斷サレタリ。(附圖第二十一及ビ寫眞第三十七參照)

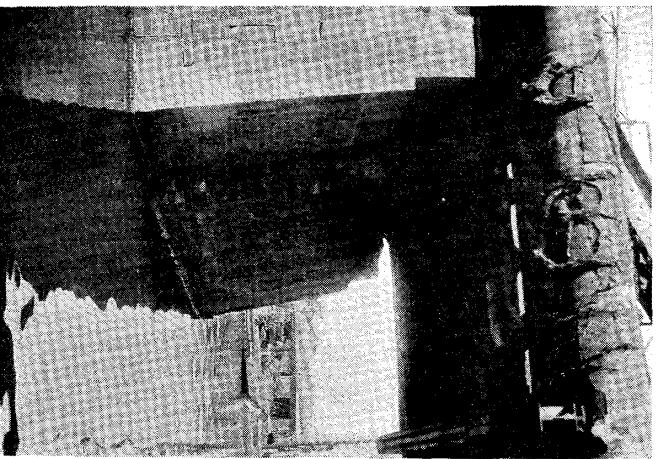
第三十八 同上

二部分ハ一體ヲ爲シテ著シク推出サレ上流側部ト約一尺ノ段違ヒヲ生ジタリ。(寫眞第三十八參照) 下流側面ニ於テモ著大ナル豎龜裂ニヨリテ後部袖石垣ト分離セリ。尙右岸同様床石以上ノ部分及ビ土留壁ハ背面ニ推込マレ床石ハ床板ト共ニ移動シ取付「ボールド」ハ多ク切斷サレタリ。

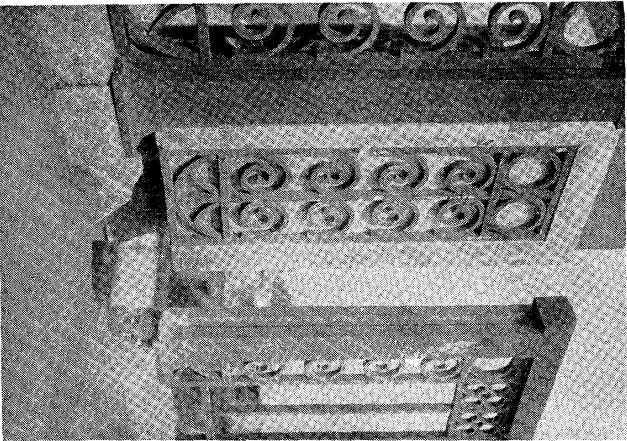
第四十二 大江橋ノ震害（國道第一號線大岡川）

各橋臺、橋脚上ニ於テ路面ヲ横斷シテ著大ナル龜裂ヲ生ジ其幅三寸乃至四寸ニ達シ就中櫻木町寄橋脚下流端直上ノ部分最モ甚シク寫眞第四十二ニ示セルガ如ク高欄端（高欄ハ拱肋ニ連結ス）ト中間親柱（直接橋脚上ニ立ツ）トノ間ニ五、六寸ノ離隔ヲ生ゼリ。此等ノ事實ヨリ推シテ兩橋臺ハ多少ノ沈下ヲ爲セルニアラズヤト推察サル。寫眞第四十八震災後ニ於ケル本橋ノ全景ニシテ橋上ノ交通織ルガ如キモ何等ノ危険ヲ感ゼズ。
