東京市上水道震害調査報告

臨時委員 小川 織 三

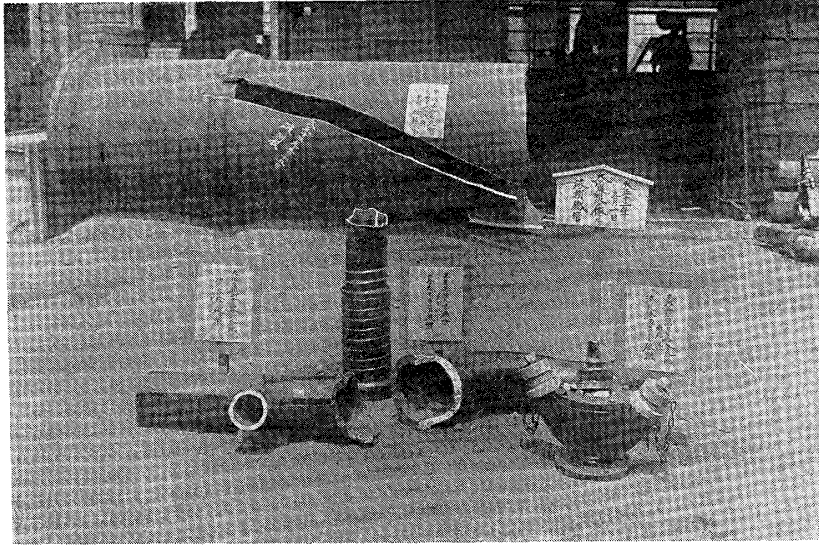
セルモノ及び各種異形管ノ震害ヲ示ス

第四 寫眞第一ニ示セルモノト同一種ノ鐵管ニシテ同日同番地々先ニ於テ修理中破裂

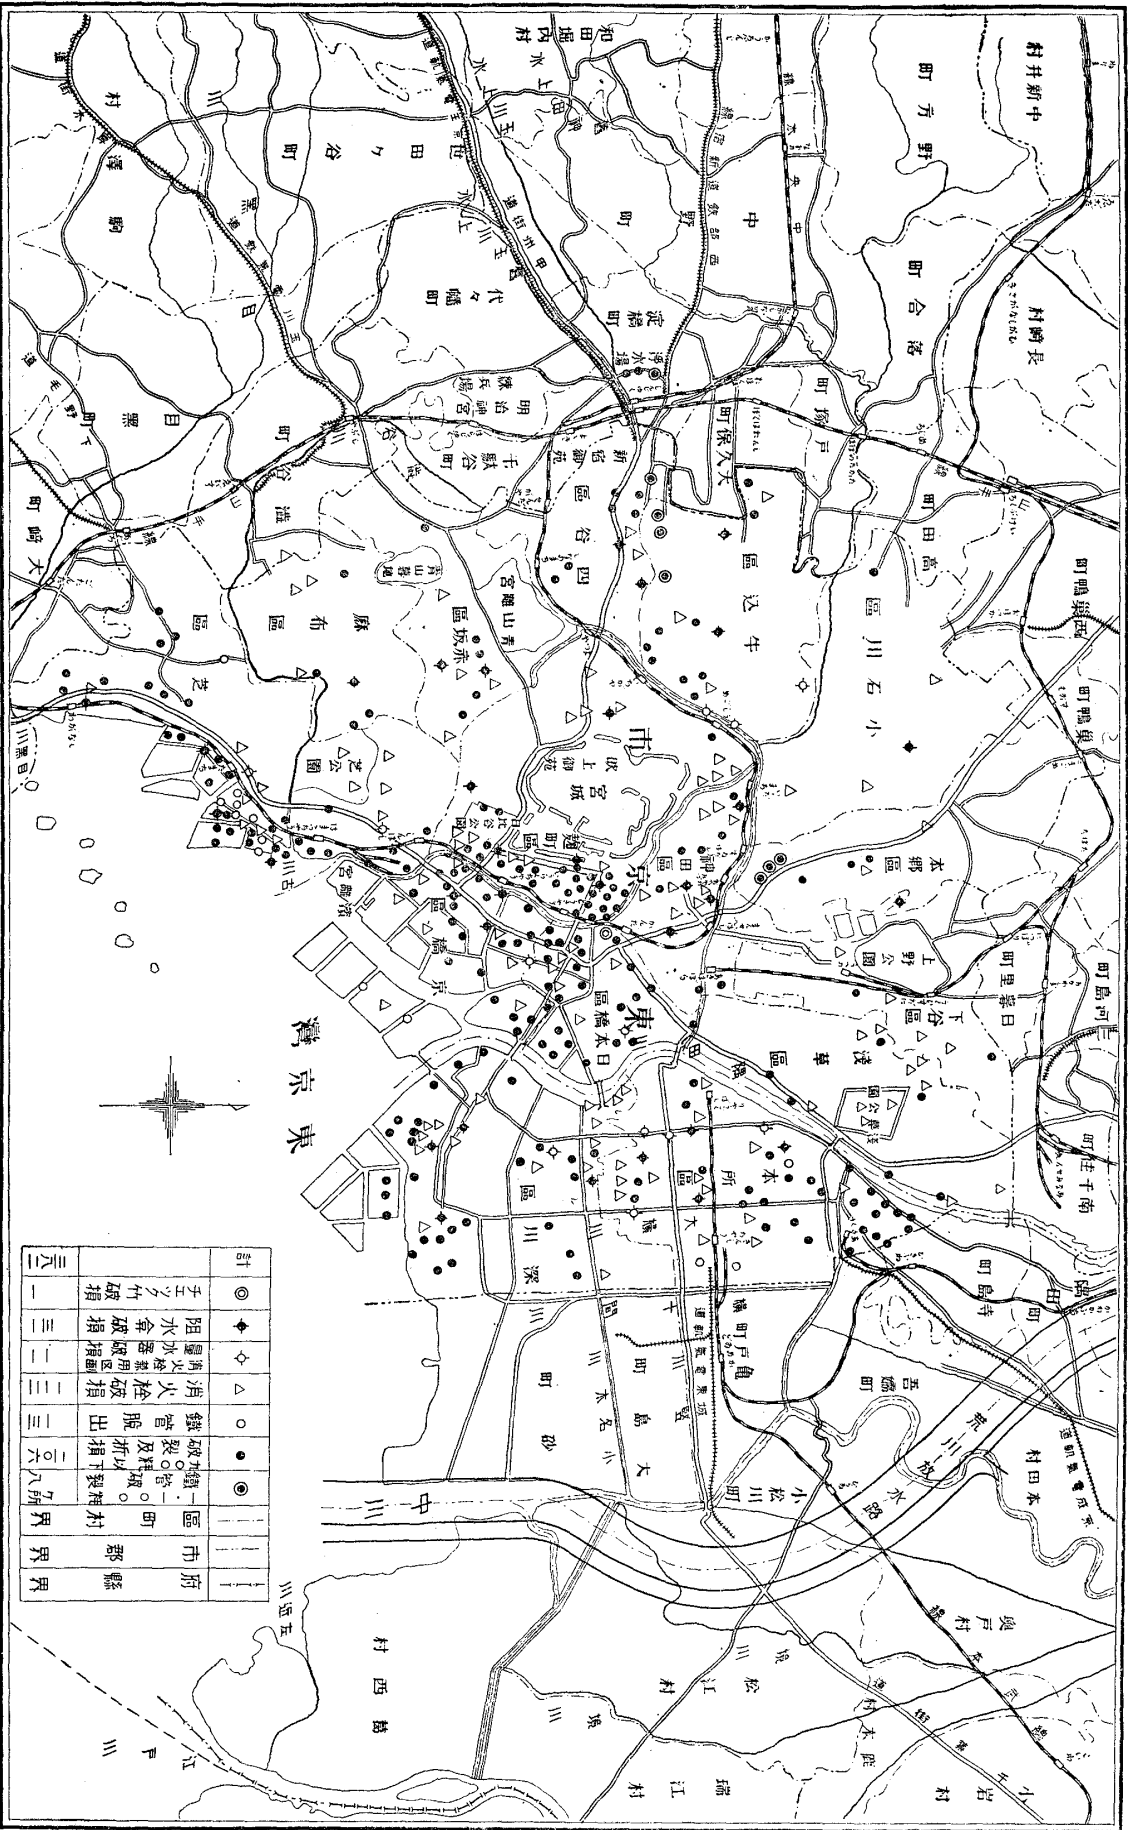
附圖第三十九 水道鐵管被害箇所調査圖

今前記三百八十二箇所ノ内此種類ニ屬スト認ムベキ口徑四百耗程度以上ノ所謂送水及ビ配水本管ノ破損數ヲ見ルニ前段ニ掲出セル如ク十六箇所ナリ、而シテ今之レヲ仔細ニ觀察スルニ左ノ如シ。

(七)、(八)、(一〇)、(一一)、(一四)、(一五)及ビ(一六)ノ七箇所ハ何レモ淀橋淨水場ヨリ本郷給水場ニ至ル低地給水送水本管ニシテ内(七)、(一〇)、(一一)ハ本郷給水場ニ於テ起生シ、(七)ハ曲線部ニ接續セル直管、(一〇)及ビ(一)ハ阻水弁ノ上下流ニ位セル直管ナリ。又(八)ハ鐵管下端ニ接シテ鐵管線路ヲ横ギレル下水暗梁(内徑二尺土管ヲ混泥土ニテ被覆セルモノ)アリ、之レニヨリ察スルニ此兩者地震ノ爲メ衝擊シテ鐵管ノ破裂ヲ誘起シタルモノト認ム。又(一四)、(一五)、(一六)ハ三箇所略接近シテ事故ヲ惹起セルモノニシテ殊ニ(一五)、(一六)ハ曲線部ニ接近セル直管部ナリ(平面圖參照)。元來淀橋淨水場ヨリ出ヅル千百耗低地

送水本管ハ二線アリ、一ハ前記ノ本郷線即チ淀橋ヨリ本郷給水場ニ至ルモノニシテ(此鐵管線路延長二、七七五間)、他ハ淀橋ヨリ芝給水場ニ至ル所謂芝線(此鐵管線路延長三、四一五間)ナリ。然ルニ芝線ニ於テハ震災直後二箇所路面ニ滲出セル漏水箇所アリ(何レモ埋設深僅カニ三尺位ノ處)シモ之レガ修理ニ斷水ヲ要セル程度ノモノニシテ其後埋設深度比較的淺キ千駄ヶ谷方面ニ於テ數箇所漏水箇所アリタルニ止マリ、一回ノ破裂モナキニ反シ、略同一距離ヲ有スル本郷線ニ限リ七箇所モ破裂アリタルハ誠ニ一奇ト謂フベク、其使用セル鐵管ハ兩線路特ニ差異アルニ非ラズ。又曲線部及ビ阻水弁ノ如キハ芝線ニモ存在スルコト勿論ニシテ、單ニ此種特異ノ箇所ナルガ故ニ破裂シタリトモ認メ難シ。歸スル處ハ大體ニ於テ(八)ノ如キ特種原因ノ明瞭ナルモノ、外ハ本郷線破裂ノ原因主トシテ地盤ノ不良(部分的ニハ本郷線ハ芝線ヨリ水壓高キ所アリ)ニ歸スベキモノト認ム。(五)ハ原因不詳(或ハ古疵ニテモアリシナランカ)。

大正十二年九月一日ノ震災ニヨル水道鐵管被害箇所調査圖 (自大正十二年九月一日) (至大正十三年五月三十一日)

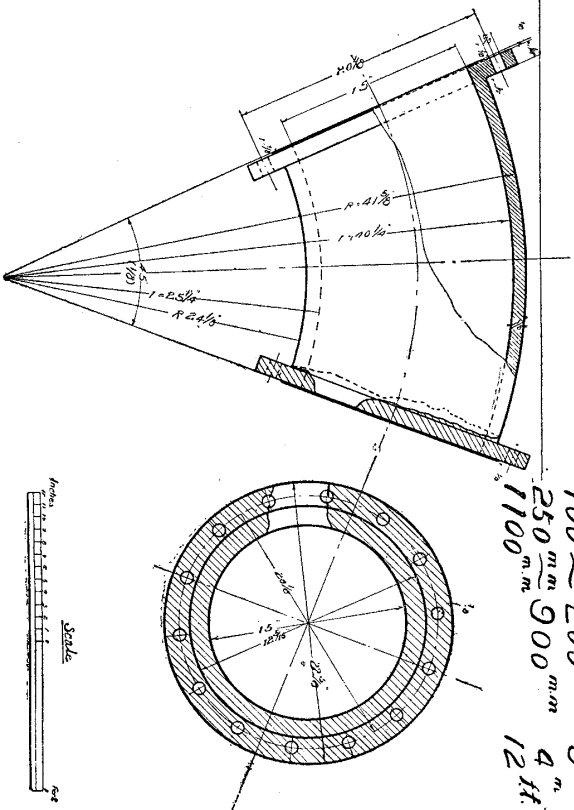
壓橋架設十五時變リ管破損

橋梁ニ架設セル鐵管ハ概ネ火災ノ影響著シクシテ地震ノ爲メニ受ケタル損害ガ果シテ如何ノ程度ナリヤヲ知ルコト難シ唯火災ニ罹リタル橋梁中厩橋ニ添架セル三百七十五耗鑄鐵製「フランヂ」接合ノ曲管ノ破壊ハ地震ニ原因スルモノ、如シ今例示トシテ燒失墜落セル橋梁中ノ主ナルモノ即チ大川筋ノ橋梁ニ就テ其被害狀況ヲ掲記センニ相生橋ハ燒失ノ爲メ之レニ添架セル三百耗管墜落シ、永代橋ハ假橋燒失墜落ノ爲メ之レニ添架セル五百耗管二本墜落シ、厩橋ハ燒失ノ爲メ之レ

(六)ハ厩橋々脚ニ使用セル「フランヂ」接合ノ鑄鐵曲管ノ破損ニシテ地震ニ對スル弱點部ナルコト明瞭ナリトス。

四拾五度ノ外ノ力ヲ受テ時
拾五叶彎管之圖
