# 工場ノ震害ニ就テ

臨時委員 竹中二郎

工場ノ震害ニ就テ

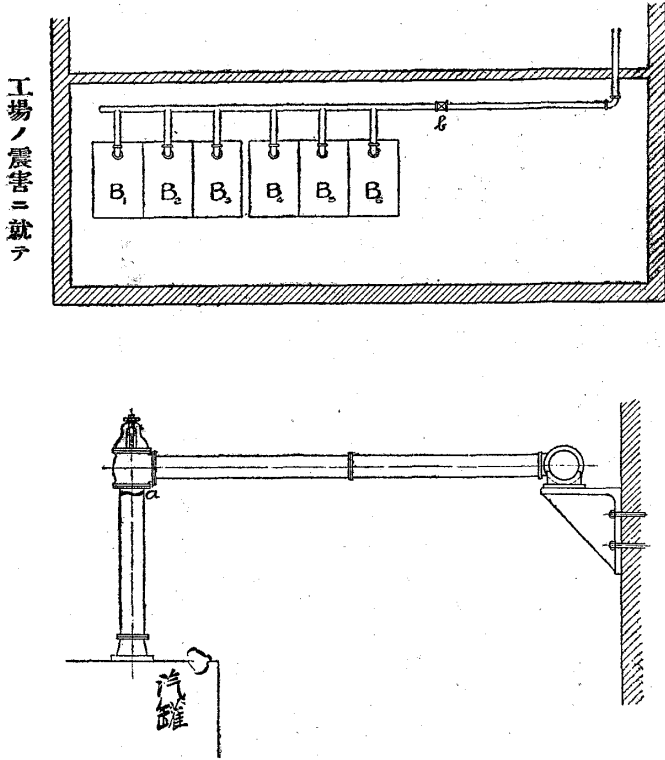
第十圖  
蒸氣管ノ破損

向ニ震動シタトスレバ a b ノ處ニハ a b c ノ管ノ重量カラ  
震力ガカ、ル故ニ若シ吊手ノ位置ガ不適當デアルナレバ a b  
ノ部分ニハ大キナ力ガ加ハリ其點  
デ切レル。  
又吊手ノ長サガ長ク堅固デナイ  
タメニ、管ガ地震動ト共搖レシテ  
切レタラシク思ハレルノモアツ  
タ、建物ノ震動ガ管ヲ破損セシメ  
タト思ハレルノヲ澤山見受ケタ。  
其一例トシテ第十圖ニ示シタ南千

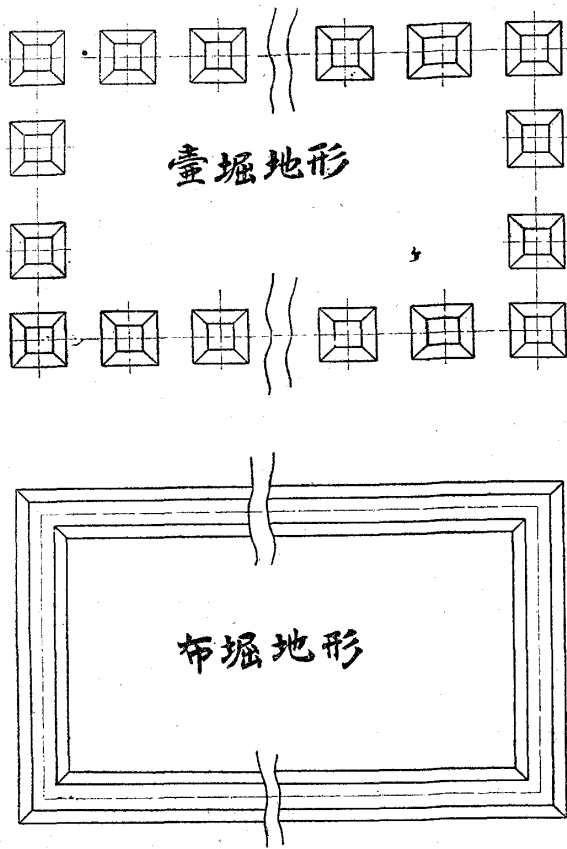
第十三圖

日本電氣ニ於テモ煉瓦造ノ工場ハ反ツテ大シタ損害ガナカツタガ鐵筋混凝土造ハ崩壞シタ。鐵筋混凝土造ヨリモ鐵骨混凝土ノ方ガ成績ノヨカツタ事ハ申ス迄モナイ。鐵骨亞鉛張リノ建物ハ最モ耐震力ヲ發揮シ倒潰セルモノ又ハ著シク傾イタモノハ一棟モナイ。激震區域ニ於ケル此種ノ建物中ニハ多少震害ヲ受ケタモノモアツタ。其損害ノ多クハ基礎ニ起因スルモノデアル。即チ地形「ボルト」ノ切レタモノ基礎混凝土ノ

一部破壊又ハ傾斜シタルモノ、基礎ノ沈下一様ナラズ柱ノ高サニ高低ヲ生ジタルモノ等デアル。柱ニ鑄鐵製ノモノヲ用ヒタモノガ横須賀ノ海軍工廠ニアツタガ、基礎ノ「フランヂ」ノ處ガ割レテ居タ。
