# 震災ニ因ル電氣工作物ノ

## 被害狀況 (大正十三年十二月稿)

臨時委員 澁澤元治

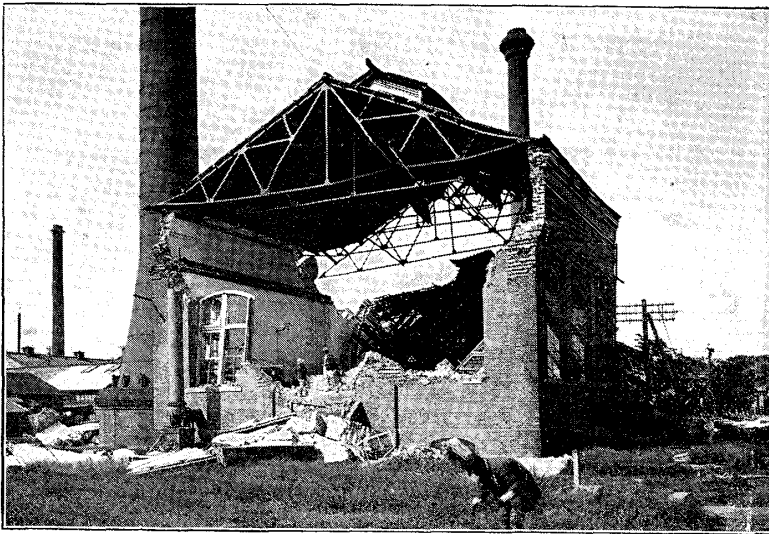
第九 東京市電氣局品川發電所崩壞ノ狀  
況

- 第九 東京市電氣局品川發電所崩壞ノ狀況
- 第十 鐵道省赤羽發電所凝汽器冷却用水路ノ破損狀況
- 第十一 同上汽罐室側ト煙突側トノ煙道基礎沈下一様ナラザ  
リシ爲メ喰違ヲ生ゼル狀況
- 第十二 神奈川縣平塚町小田原電氣鐵道會社平塚發電所ノ震  
害狀況（建物ノミ殆ンド竣成シ機械据付未了ノモノナリ）
- 三、發變電所電氣工事ノ被害

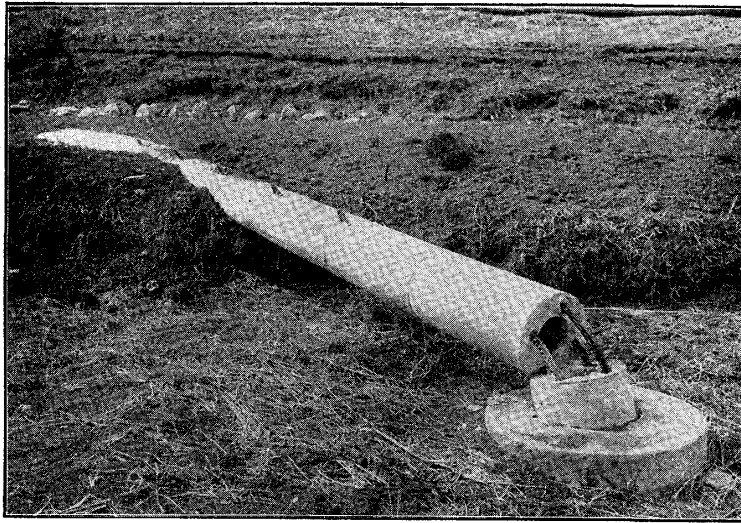
- 第二十三 同會社桂川線山崩レノ爲メ倒壞セシ鐵塔
- 第二十四 山北、谷峨間ニ於ケル鐵筋混凝土柱ノ被害狀況  
（鐵道省通信線用第五十六號柱）
- 第二十五 同上第八十三號柱（震災三日前ノ建植ナリ）
- 第二十六 小田原町内架空電線路ノ被害狀況
- 五、電氣鐵道ノ被害
- 第二十七 東京市福島橋々脚ニ添架セル「ケーブル」ノ燒損  
狀況

第二十五 山北、谷峨間ニ於ケル鐵筋混凝土  
柱ノ被害狀況第八十三號柱  
(震災三日前ノ建植ナリ)
