建築設備被害調査報告

臨時委員 堀越 三郎

建築設備被害寫真

Effects of the Shock and Fire upon the Building Equipments.

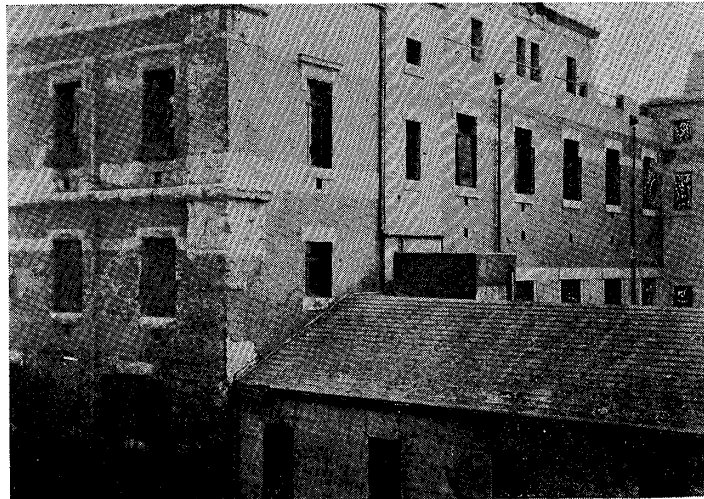
寫眞第一〇

住友銀行背面

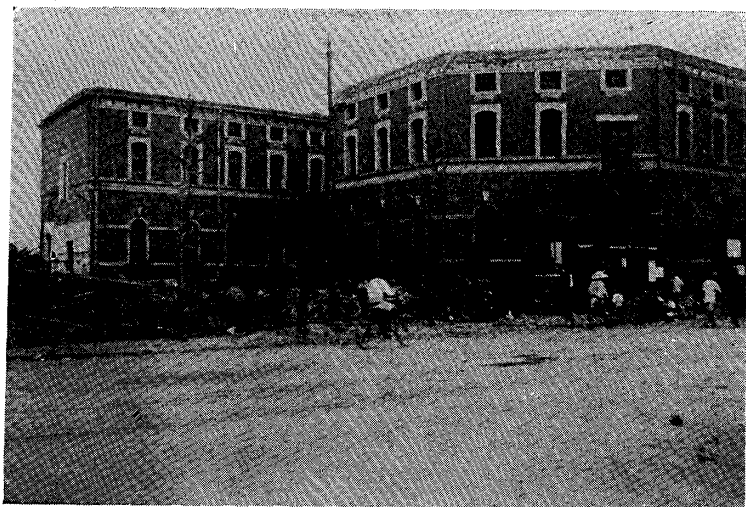
寫真第一七

防火「シャッター」ニシテ其面積大ナルモノハ反リ返リテ間隙ヲ生ジ效果全カラザルモノ多カリキ。(寫眞第一六)下谷徒土町郵便局ノ防火扉ハ捲上ゲ式トハ異リ、巾約一尺ノ鐵板ヲ二重ニ鎧形ニ落セルモノナルガ鐵板反リ返リタリ、此「シャッター」ハ相當效果アリタランモ火ハ木造ノ屋根ヨリ入り全建物ヲ烏有ニ歸セリ。(寫眞第一七、第一八)

下谷徒士町郵便局全景

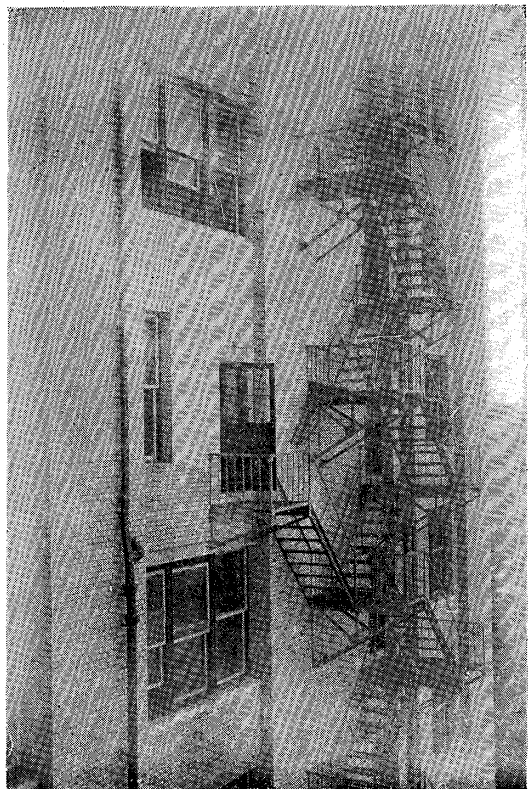
寫真第三三 興業銀行避難階段

東京會館ノ避難階段ハ建物ノ破片落下シテ危険其用ヲナサザリシト思ハル。階段トシテハ故障ナカリキ。(寫眞第三二第三) 興業銀行避難階段建物ニ被害ナキタメ完全ニ用ヲナセリ。(寫眞第三三)

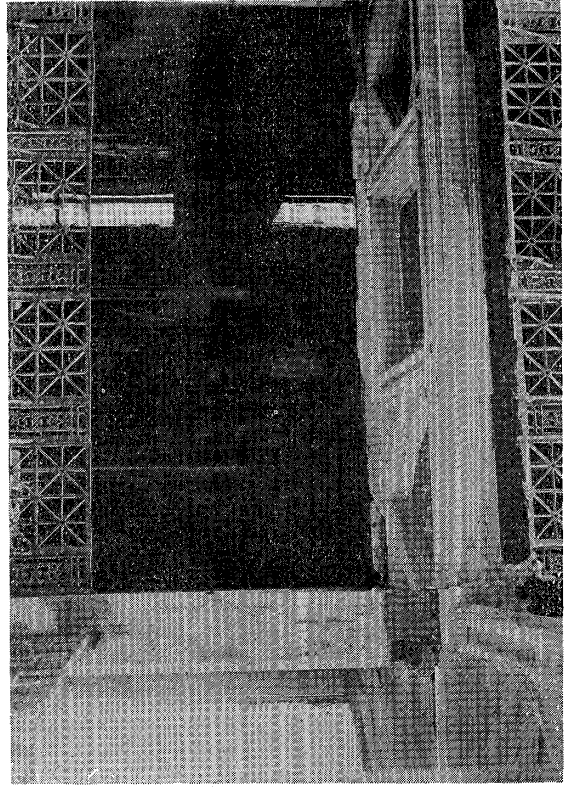
扉ヲ鐵板或ハ網入り硝子入りトスルヲ最良トスレドモ此設備ヲ有セルモノハ極メテ少ナク、多クハ全ク此處ニ留意スルコトナク火災ニ遇ヒテ煙突ノ作用ヲナシタリ。(寫眞第三五第三六) 有樂館ノ昇降器ハ階段ヲ廻ラシ配置トシテハ不適當ノモノナレドモ多少防火ノ點ニ意ヲ用ヒ周壁ニテ階段ヲ區劃シタリ。唯壁體堅牢ナラザリシタメ地震ニヨリテ破壊シ全然效力ヲ失ヘリ。(寫眞第三七)

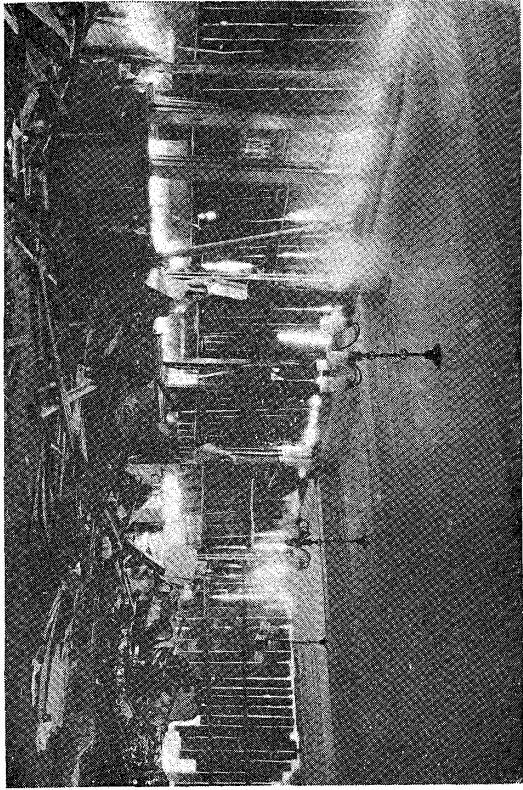
電燈器具ノ被害ハ一般ニ著シキモノナリ。概シテ「コード」或ハ「チエーン」ヲ用ヒ搖レ易キモノニテ天井ヨリ二尺内外ニ釣リタルモノハ天井或ハ壁ニ衝突シテ直接ニ破碎シ若クハ釣手外レテ墜落破碎セルモノ多シ、「シヤンデリアパイプペンダント」及ビ「シーリングライト」ノ如ク固定セルモノハ被害少ナク、通路其他公衆用ノ場所ニハ多ク此種ノモノガ用ヒラレ幾分災害時ノ混亂ヲ輕減シタルハ幸ナリキ。(寫眞第四一以下第四五)

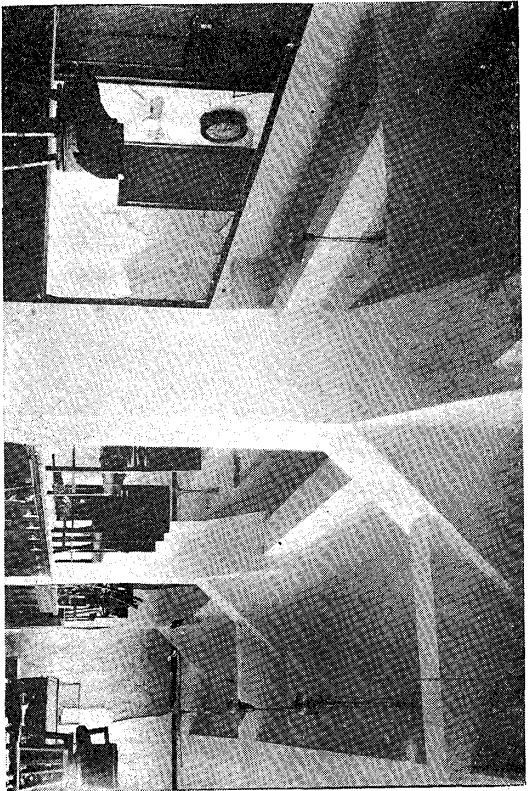
寫真第四四 東京會館
二階「サンテリア」被害ナシ
