# 煉瓦造被害調査報告

囑託員 佐藤好

第百號丙上 煉瓦造被害調査報告

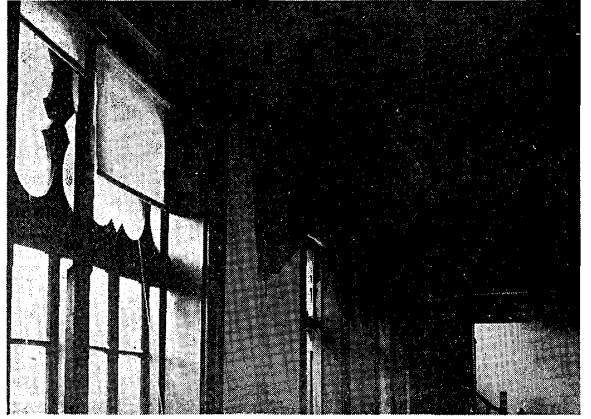
No.165 寫真第一六五 同上「バルコニー」  
床梁ノ移動

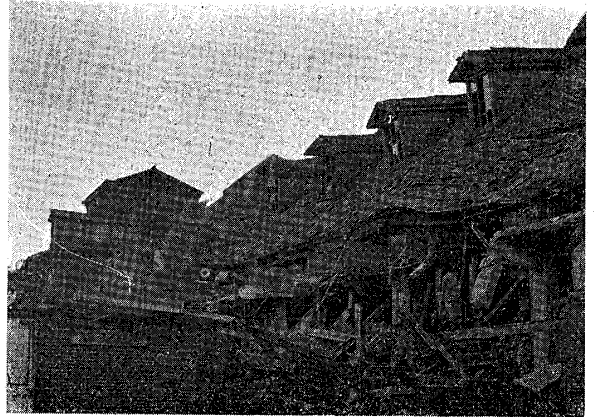
No. 262 寫眞第二六二 同上 工場ノ六

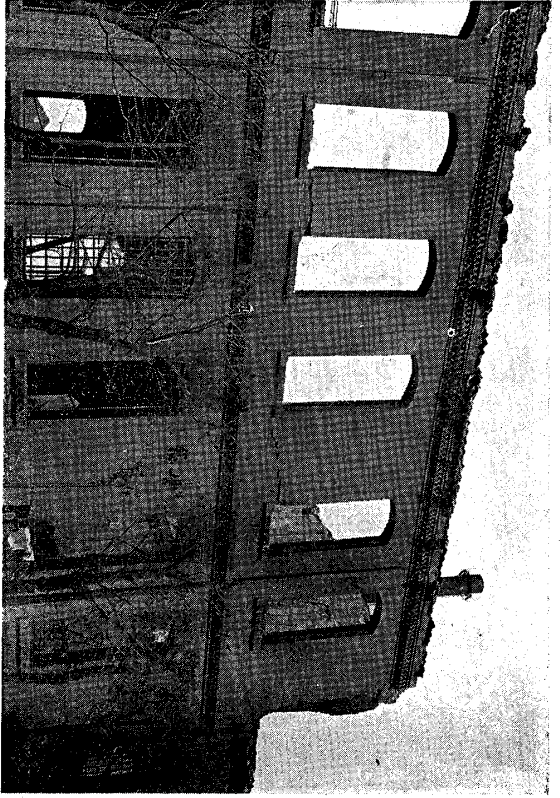
No. 7

寫真第七 麹町區丸ノ内、印刷局分工場南正面

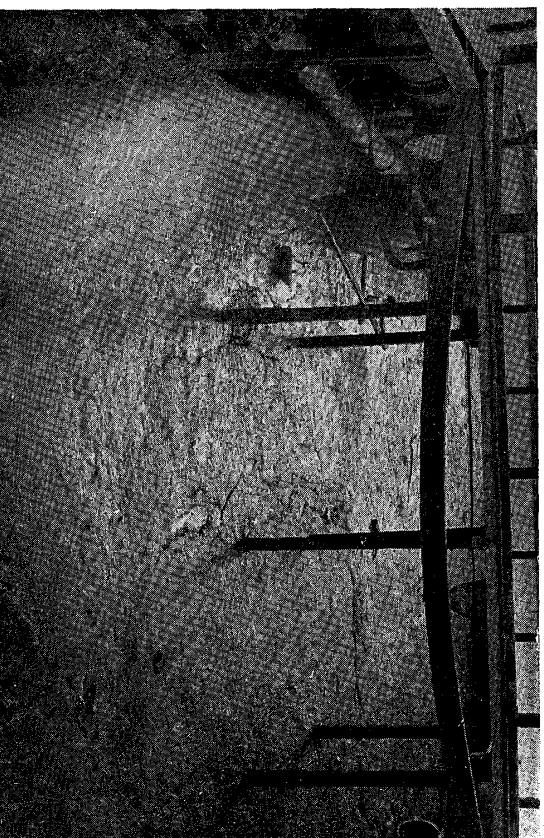
No. 299

寫真第二九九 同上 工場汽罐室南側
