# 鐵骨造被害調査報告

委員 内藤多仲

##### 一 丸ノ内「ビルディング」震害調査

二 郵船「ビルディング」震害調査

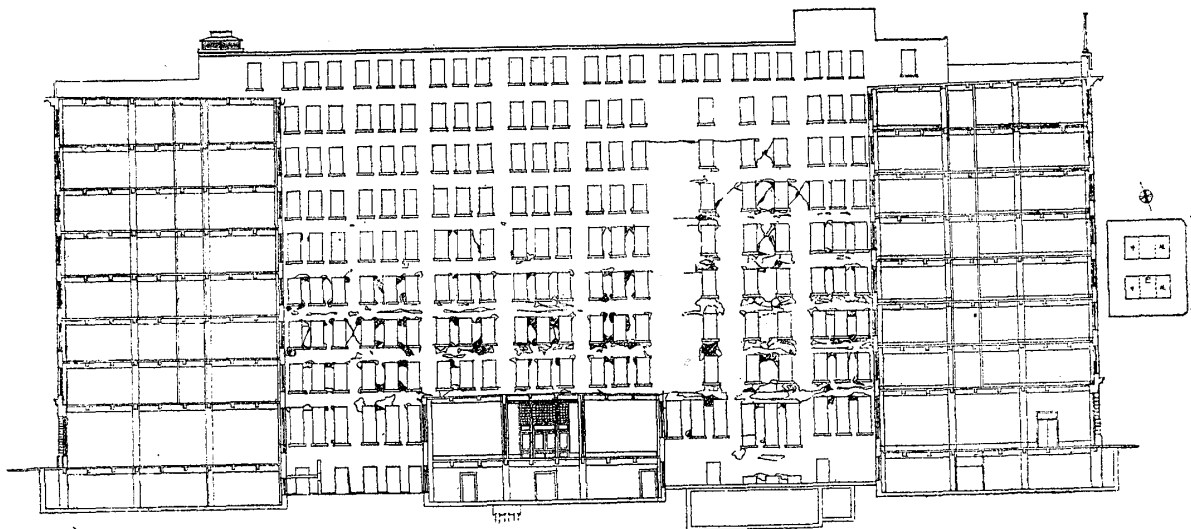
第二九圖

IV. 大正十二年九月一日ノ震害(第二十九乃至五十一圖)  
被害甚ダシキモノノ一ナリ、外壁ノ龜裂ハ第一階ニ於テ最

モ甚ダシク四階ニ及ブ、就中第一階四隅ニ於テハ壁部ハ崩壞シテ鐵骨ヲ露出シ内部ヲ透視シ得ベク窓枠ハ變形シテ用ヲ爲サズ、(第四十七乃至五十一圖)(寫眞第六)(内部間仕切ハ龜裂シ漆喰剝落シ甚シキハ鐵骨露出セル所アリ(地下室壁ハ東西ニ通ルモノニ被害著シ)七階ニ至ルモ小龜裂ヲ認ム、第一階一部ニ存在セル鐵筋「コンクリート」壁モ大龜裂ヲ生ジ甚ダシク損傷セリ、(第四十五六圖)(寫眞第七)鐵筋「コンクリート」床ニ於テモ龜裂ヲ生ジタル所多シ、然レドモコハ地震ノミノ爲メナラズ鐵梁上面及建物ノ隅等ニ於テハ「コンクリート」ノ收縮等ノ爲メニ自然ニ生ジタルモノモ多カルベシ、(第三十九乃至四十四圖)

丸の内ビルディング被害調査圖

中庭A面
