關東大地震山梨埼玉兩縣下 調査報告

囑託員 東京帝國大學 物理學科後期學生 小幡彦一

第一篇 山梨縣方面

第二篇 埼玉縣方面

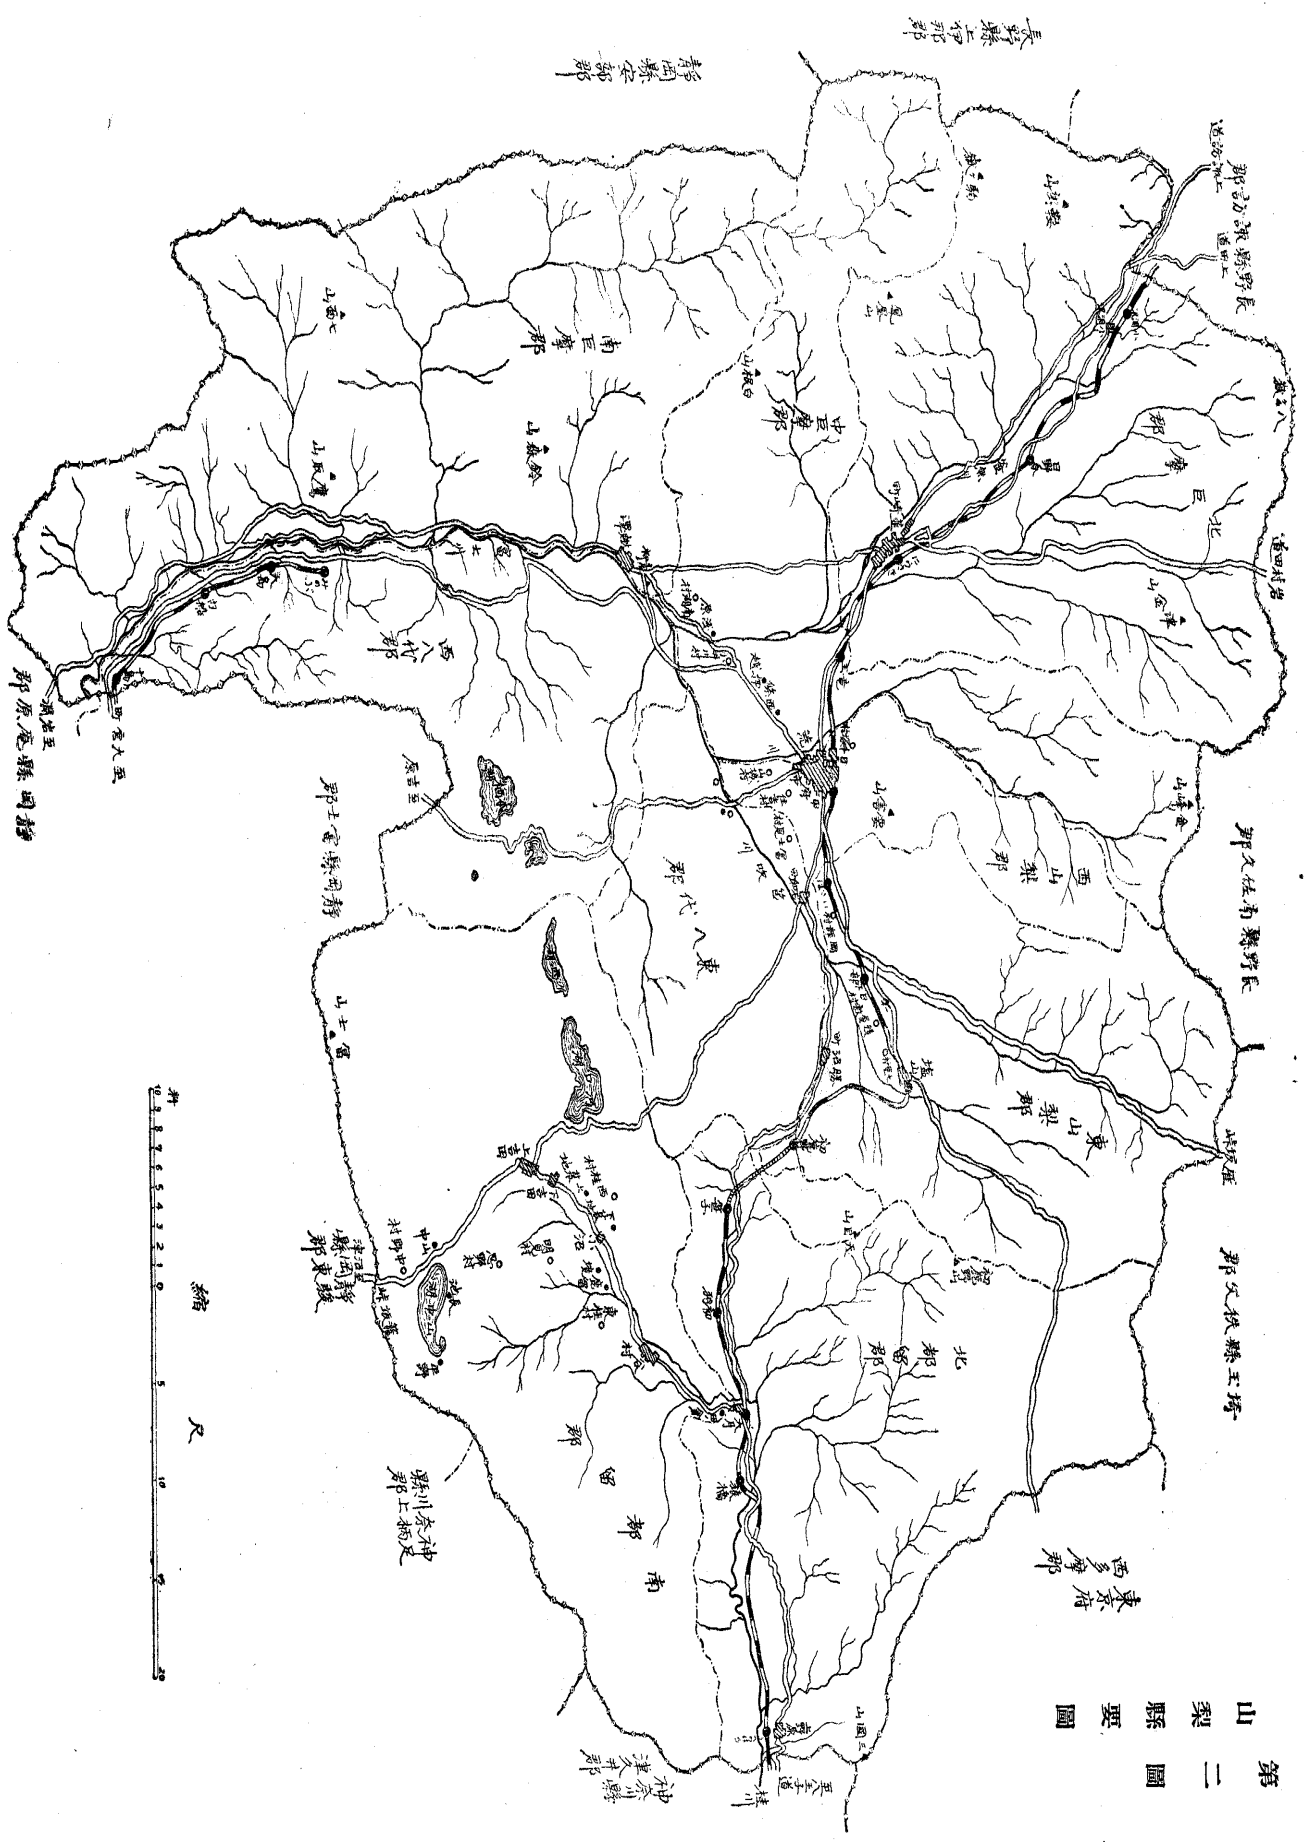
第二圖 山梨縣要圖

先ヅ市内ハ此ノ程度ニテ測候所其他ニテ知り得タル被害激シキ地ヲ巡回スル事トセリ。但シ北巨摩郡ハ釜無川堤防破損八ヶ岳ノ一部ニ地割レアリト云フ外何等著シキ被害有ルヲ聞カザリシ故最初ヨリ此ハ調査範圍外ニオキタリ。(以下附圖第二圖參照)

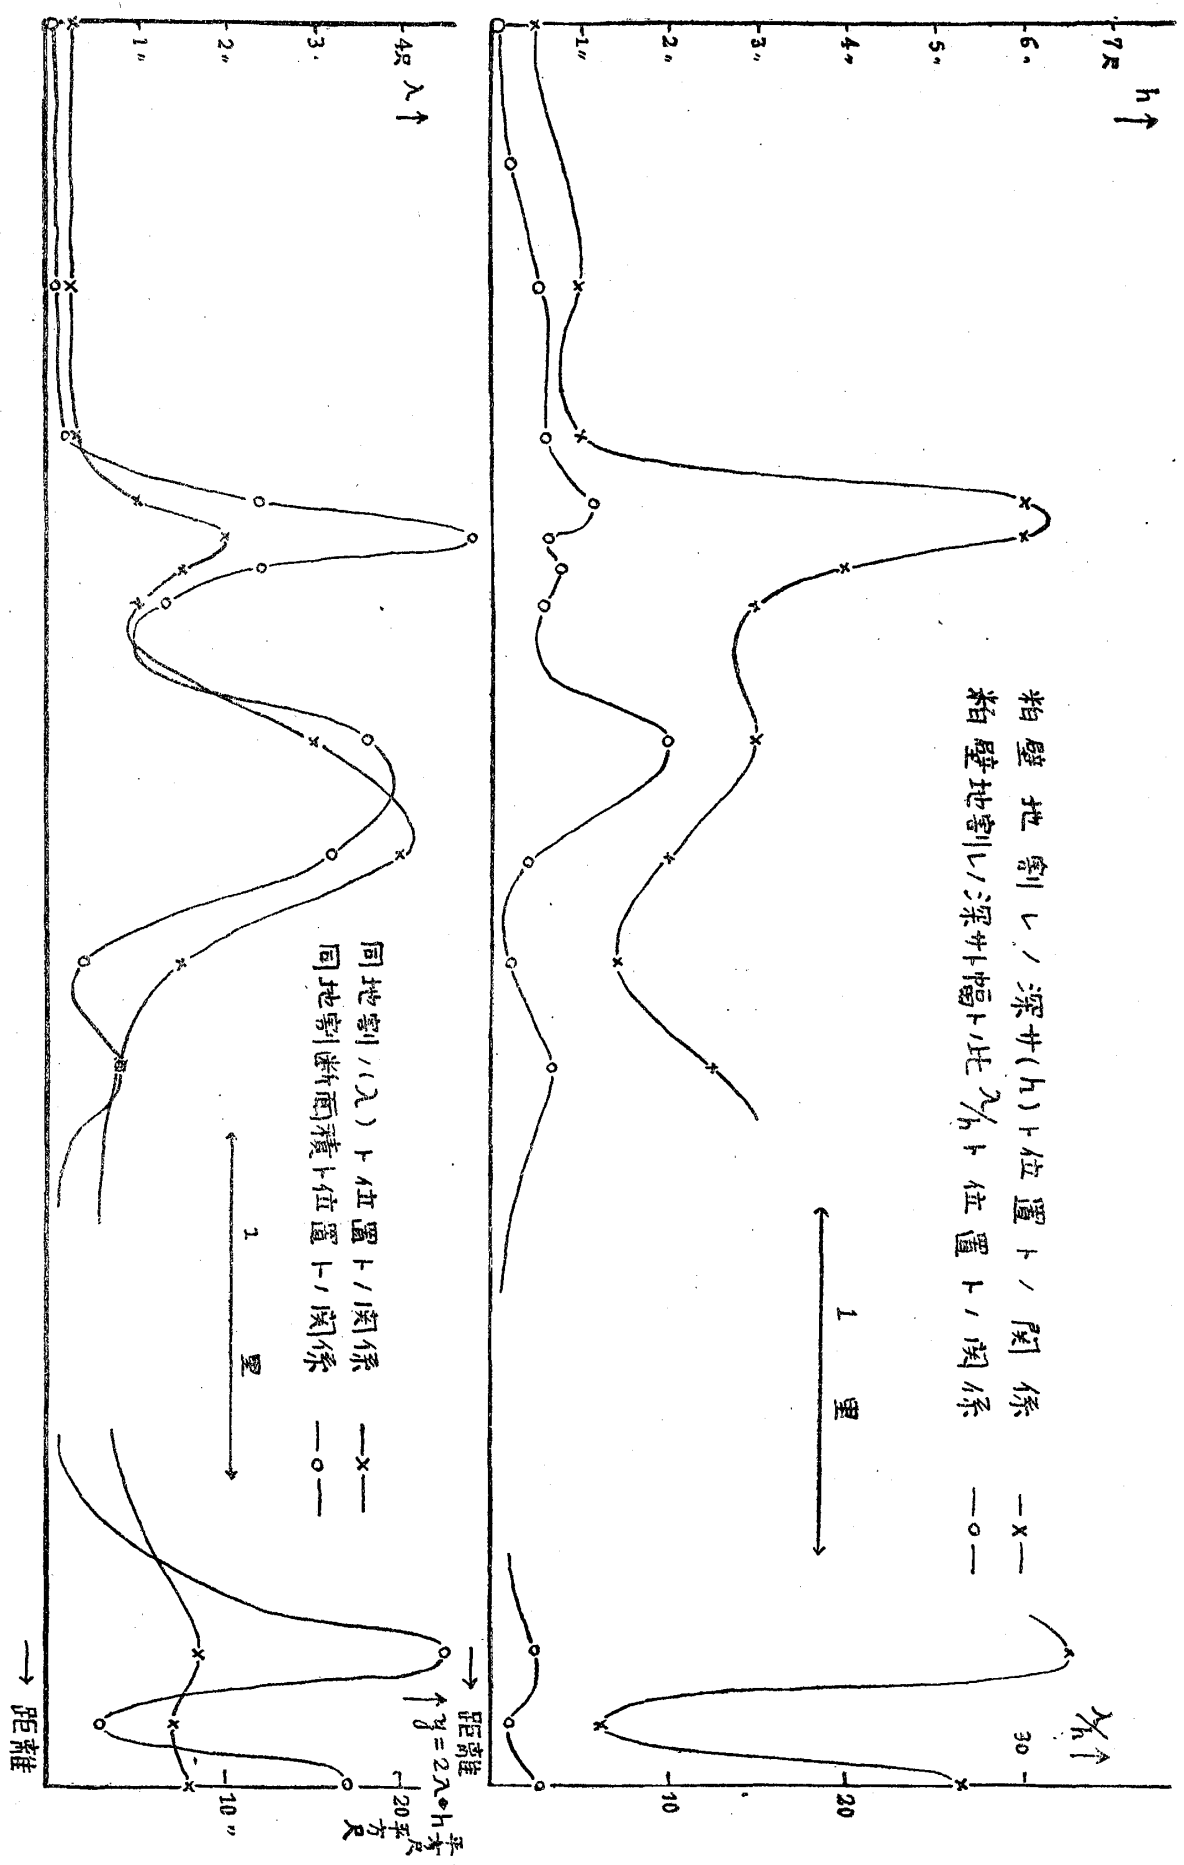
第七圖

粗壁地割 h ノ深サ (h) ト位置トノ關係
 粗壁地割 h ノ深サト幅 b 之比 λ/h ト位置トノ關係
