大正十一年四月二十六日ノ強震ニ

因ル東京市内建築物被害ノ狀況

警視廳調

ヨル建築物被害調査

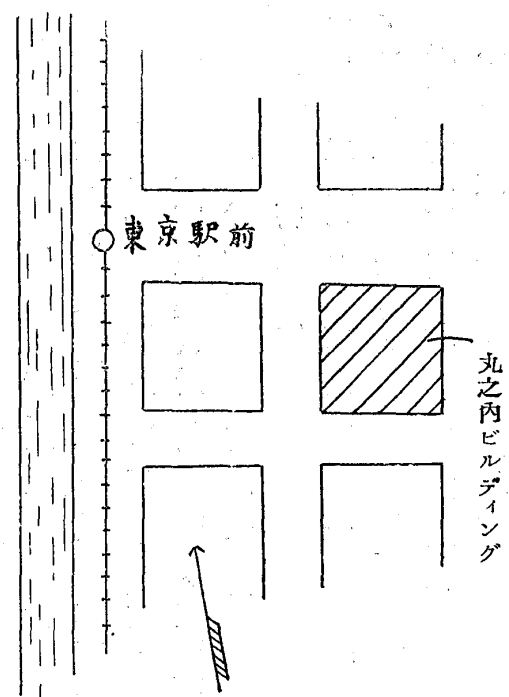
(1) 丸ノ内ビルディング (工事中)

震災當時ニ於テハ各階ノ側壁及ビ鐵筋混凝土床ノ工事ハ何レモ完了シ、間仕切壁ハ上階ヲ除キ何レモ竣工シツ、アリキ、今其ノ被害ノ状態ヲ見ルニ、外壁ニ於テハ一階、二階及ビ三階ニ交叉又ハ斜ニ走ル罅裂ヲ生ジ、殊ニ南及ビ北ニ面スル壁面ニ於テ其ノ被害最モ大ナリ、又東北隅一階外壁ニ縦ニ走ル罅裂ヲ生ゼリ、間仕切ハ殆ンド全部中空煉瓦積ニシテ、最下階ヨリ五階迄ハ壁體ニ多數ノ罅裂ヲ生ジ、同様東西ニ互ル壁體ニ於テ被害殊ニ大ナリ、就中一二階ニ於テハ被害最モ大ニシテ間仕切ノ壁體脱落セシ所アリ

其他東北隅一階床ニ於テハ弧狀ヲナセル壁面ニ接シ罅裂ヲ生ゼリ。

前記ノ如キ鐵骨造帳壁式建物ニ地震力作用スルヤ下階程大ナル破壊力作用スルヲ以テ此ノ力ニ對シ建物ニ適當ナル對抗力無キモノトセバ下階ニ於テ被害ノ大ナルハ至當ノ結果ナリ、丸ノ内ビルディングノ如キハ外壁ヲ除キ内部ニハ地震ノ如キ破壊力作用シ建物ニ歪ミヲ生ゼントスルトキ之レニ對抗シ得ル強固ナル壁體ナク破壊力ノ作用サル、儘下階程大ナル歪ミヲナシ、間壁及ビ外壁ハ架構ノ歪ミニヨツテ生ゼシカニ堪ヘ

難ク、終ニ壁體ノ罅裂及ビ脱落ヲ見ルニ至リシモノト認メラル。

丸ノ内ビルディングノ間仕切壁ニハ比較的強度ノ劣等ナル中空煉瓦ヲ使用セシガ、如何ニ完全ナル架構ヨリナル建物ト雖斯クノ如キ種類ノ建物ニ於テハ構造ノ狀況ニヨリ、地震力ノタメ下階ノ部分ニ於テハ多少ノ變形ハ免レ難キヲ以テ、斯ル中空煉瓦ヲ間仕切壁ニ使用シテ今回ノ如キ被害ヲ反復セザラシメンニハ前述ノ如キ適當ナル設計ニヨル壁體又ハ筋違ノ類ヲ作り以テ架構ノ歪ミヲ防止セザルベカラズ、石造又ハ煉瓦造建物ハ從來ノ實例ト等シク何レモ上階ニ於テ被害多シ、此ノ構造ニヨル建物ノ多クハ地震動ノタメ上階程振幅ノ大ナル振動ヲナシ、タメニ上階ノ窓ノ周圍又ハ出隅入隅等ニ罅裂ヲ生ズルモノニシテ地震更ニ大ナリシトセバ驚クベキ損害ヲ受ケシ建物極メテ多カリシナルベシ、此ノ構造ノ建物ニアリテハ壁長ヲ出來得ル限り小ニシ壁厚ヲ更ニ厚ク且又床ヲ鐵筋コンクリートトナシ、鐵筋コンクリート造ノ臥梁ヲ設ケザル限

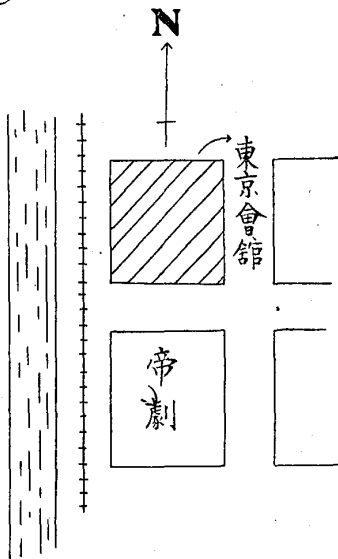
(2) 東京會館 (丸ノ内所在工事中)

外壁ハ南側ノ二階及ビ北側一階、東北隅ノ一二階竝ニ東側一階窓下ニ夫々罅裂ヲ生ジタリ。

(寫眞第三號ハ東北隅ニ於ケル一階外壁ノ罅裂ヲ示ス)

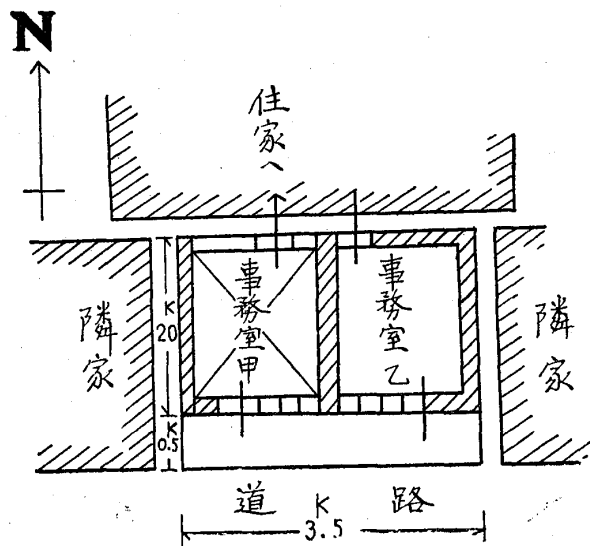
(2) 本所電話交換局ベディメント墜落 (本所區林町三ノ四二)

シ。(寫眞第四圖參照)

正面屋上ベディメントハ壁體共石造ナリシガ左右柱形上飾石諸共道路ニ倒落セリ幸ヒ道路通行人ニ死傷ナ

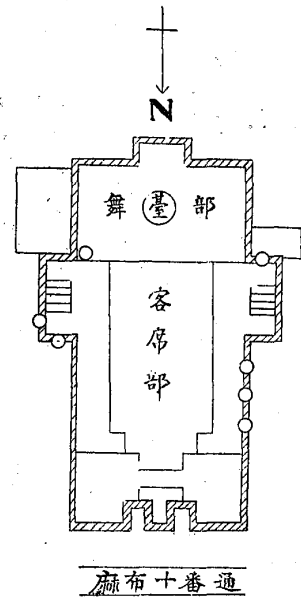
(3) 末廣座 (麻布十番)

本建物外壁ハ舞臺部上階ヲ除キテハ全部煉瓦造ニシテ壁厚一枚半ヲ有セルモ施工頗ル粗悪ニシテ灰トロヲ用ヒ而モ空積ノ個所多カリシ爲メ入隅、出隅竝ニ迫持トクニ縦ノ罅裂又ハ窓臺上腰廻リニ摺動ニ因ル罅裂ヲ生ジ概シテ二階ノ部分ニ於テ被害ノ程度大ナリ。(寫眞第五第六號參照)

其他間内木造漆喰天井又ハ壁面ニ罅裂ヲ生ゼシ個所多シ。

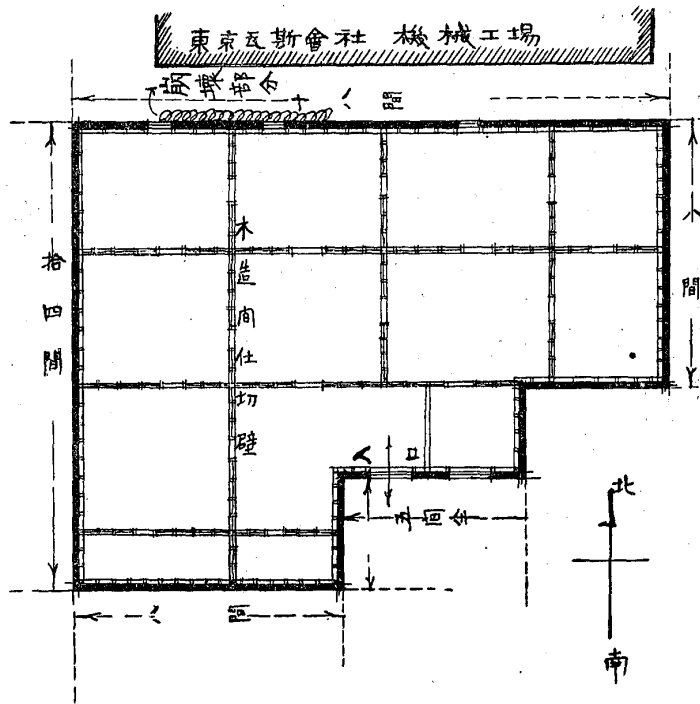
(1) 龍紋氷室 (神田區錦町二ノ二二)

本貯氷室ノ北側ニ面スル桁行十間餘ノ部分ノ石造外壁崩壊シ二間餘ヲ隔テ、隣接スル機械工場屋根及下見板ノ一部ヲ破壊セリ、幸ヒ機械工場内ノ職工ハ休憩時間中ニテ其ノ場所ニ居ラザリシ爲死傷者ナシ。

元來本建物ノ設計トシテハ鋸用「ボールド」ヲ以テ木骨ト外壁トヲ緊結スベキ筈ナリシヲ崩壊セル部分ニ對シテハ之ガ施工ヲ略シ而モ灰トロヲ使用セル爲メ外壁ト木骨ト同一體ヲナシテ振動セズ崩壊セルモノナリ。

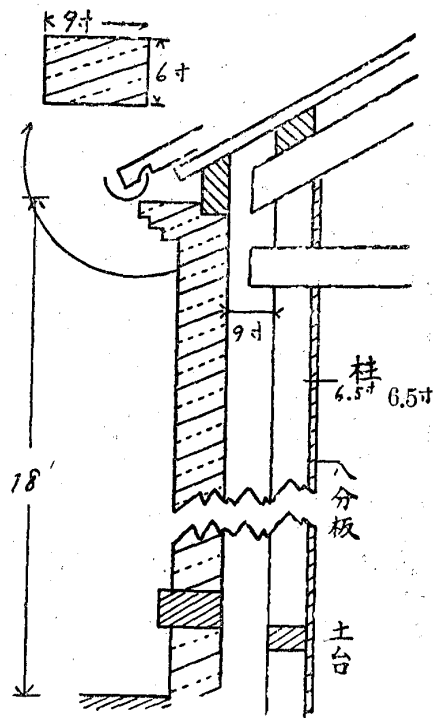
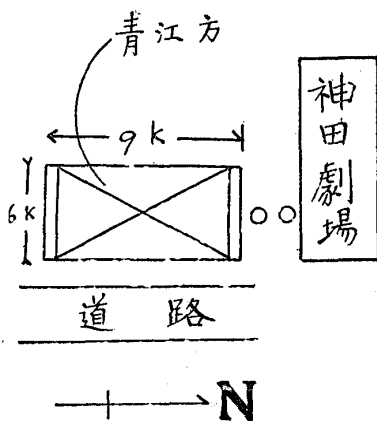
(2) 住宅 (神田區三崎町神田劇場隣家青江方)

神田劇場ニ面スル煉瓦造切妻ノ部分三角形ニ崩壊セリ、本建物構造ニ於テ兩端切妻壁體ニ接シテ木骨及小屋組(眞束小屋)ヲ略セル爲メ切妻壁體ガ單獨ノ振動ヲナシ斯ル被害ヲ招キタルモノナリ。(寫眞第九號參照)

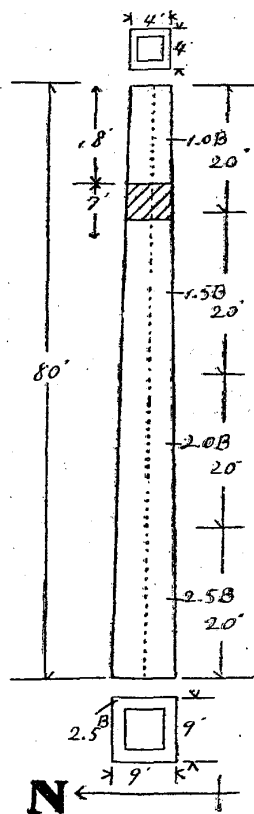
(1) 帝國塗料株式會社煙突 (深川區木場町一五)

略圖ニ示スガ如ク煙突ノ上部ニ於テ (地上五十五尺ノ位置ニ
於テ) 約高七尺ノ部分廻轉現象ヲナシ北面ノ一部ハ破壊セリ。
(寫眞第十九號參照)
該煙突ハ既ニ熱應力ノ爲メニ壁面中央ニ縦ノ罅裂ヲ有セルモ
ノナリ。

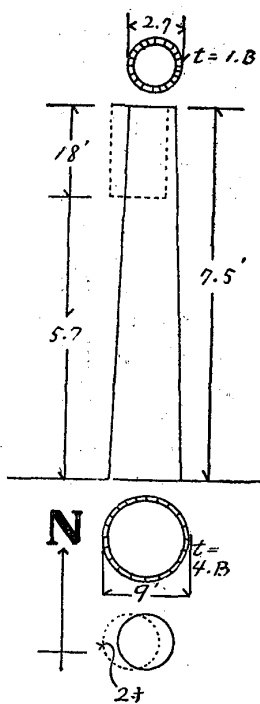
(2) 浴場煙突 (芝區愛宕下町三ノ一)

略圖ニ示スガ如キ煙突ノ上部十八尺ノ部分ガ地上五十七尺ノ位置ニ於テ西方ニ摺動セリ。(寫眞第二十圖參照)

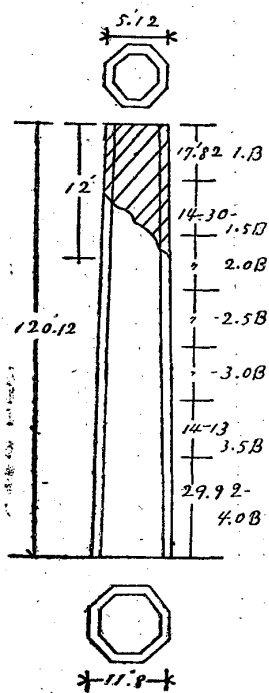
(3) 品川白煉瓦株式會社 (荏原郡北品川宿東宿町)

略圖ニ示スガ如キ煙突ノ上方高十二尺ノ部分方ニ崩壊シ煉瓦燒竈ノ上家屋根ヲ破壊セリ。
該煙突モ既ニ熱應力ノ爲メ八角形ノ一面ニ頂部ヨリ全高ノ中位迄罅裂ヲ有セルモノナリ。(寫眞第二十一圖參照)
