大正十一年四月二十六日ノ地震ニ

由ル神奈川縣下ニ於ケル被害狀況

神奈川縣警察部調査

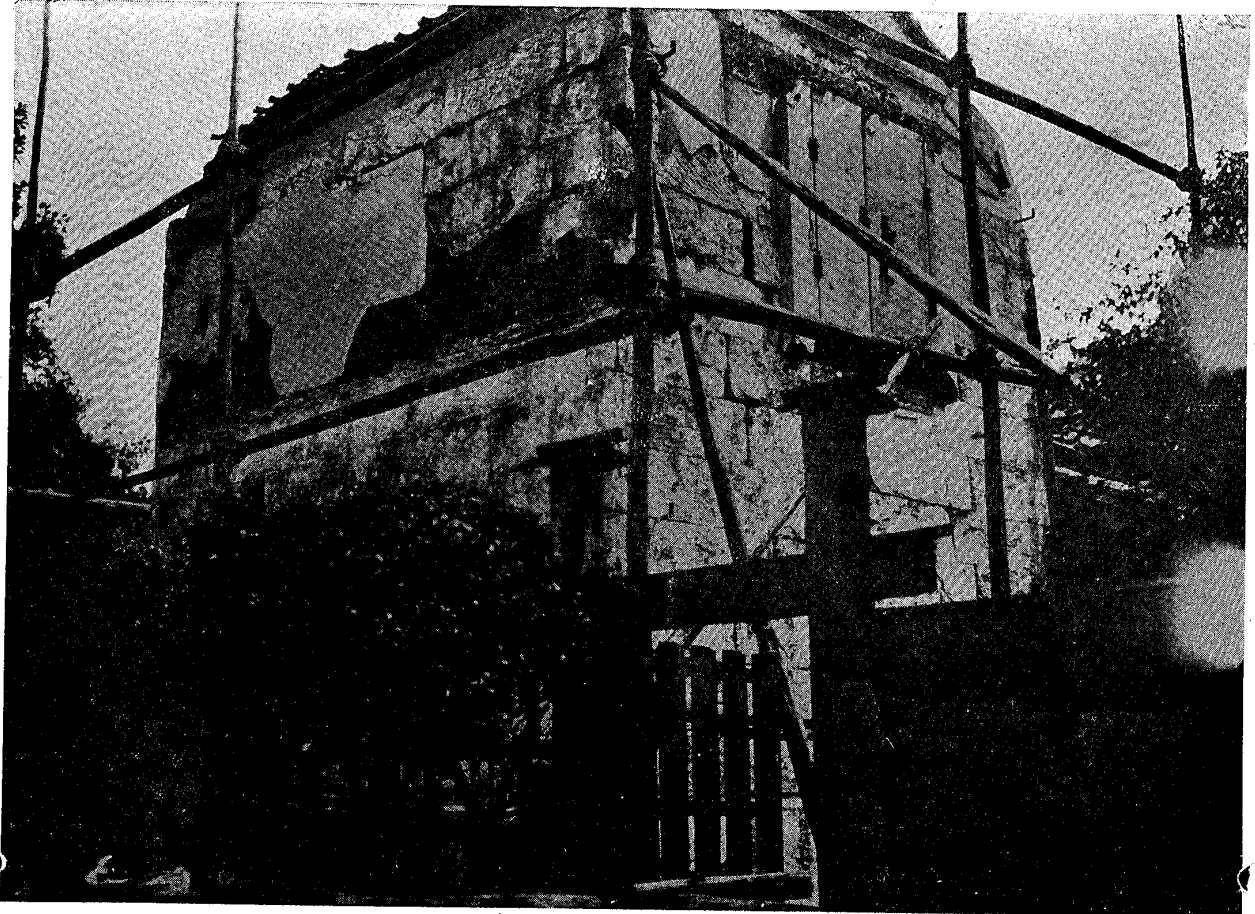
第四圖

第四圖ハ横須賀市公卿所在某氏所有ノ木骨石造(元名石)瓦葺二階建、建坪約五坪ノ倉庫ニシテ被覆石材ノ罅裂上塗漆喰ノ剝落及屋根瓦七分通り墜落セルモノナリ。

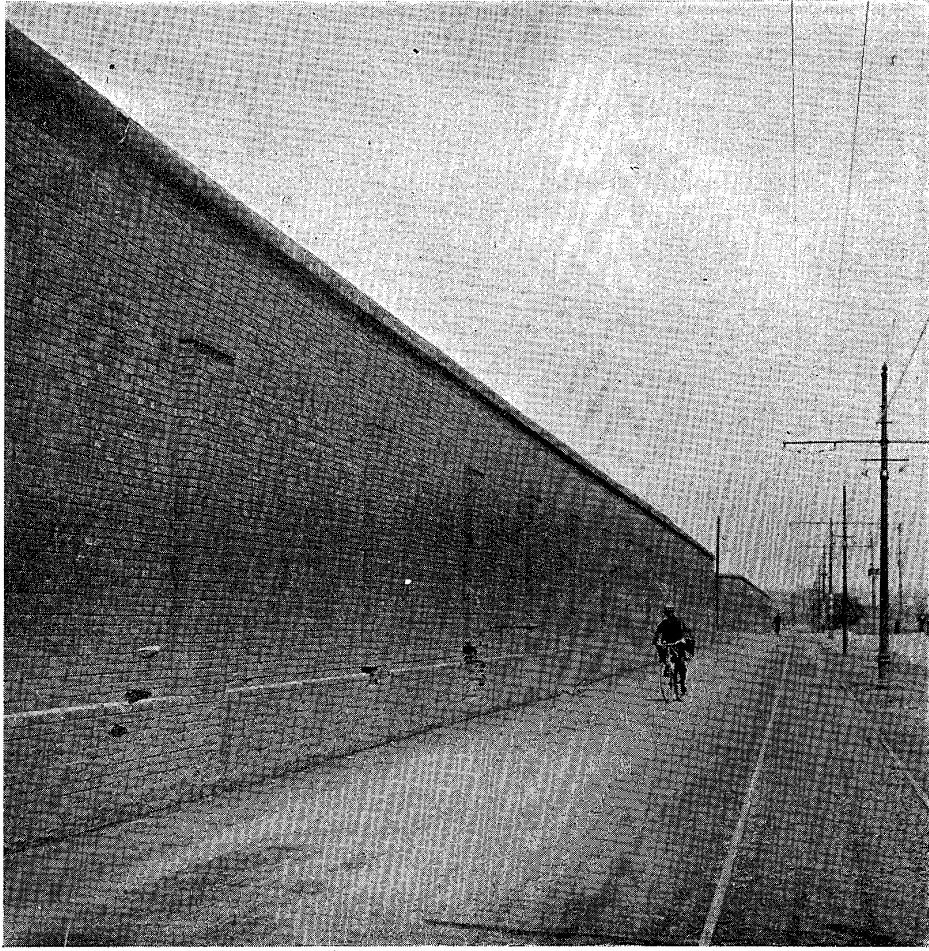
第十一圖

今回震災ヲ受ケタルハ東側及西側ノ壁體ノ一部ニシテ南及北側ニハ異狀ナク被害ノ著シカリシハ東側(前面)ノ正門ヨリ左翼ノ壁體ノ一部分ニシテ罅裂ハ壁頂ヨリ初マリ斜ニ腰積ノ上端ニ至リ次ニ水平ニ目地ニ添フテ進ミ柱形五ヶ所ヲ突破シ再ビ斜ニ壁頂ニ至リテ止ム、此水平罅裂ヲ生ゼル壁體ノ一部ニ煉瓦ヲ剝リ取りタルガ如キ状態ヲ呈シタル個所二三アリ是レ振動ニ際シ此等ノ部分ガ上部壁體ノ自重ト震力ノ爲メニ大ナル壓力ヲ受ケタル結果ナラムト考ヘラル。(第十圖、第十一圖、鐵骨造、鐵筋こんくりーと造ノ家屋ニハ被害ノ認メラレタルモノナシ。
