水道鐵管ノ震害ニ就キテ

委員 理學博士 大森 房吉

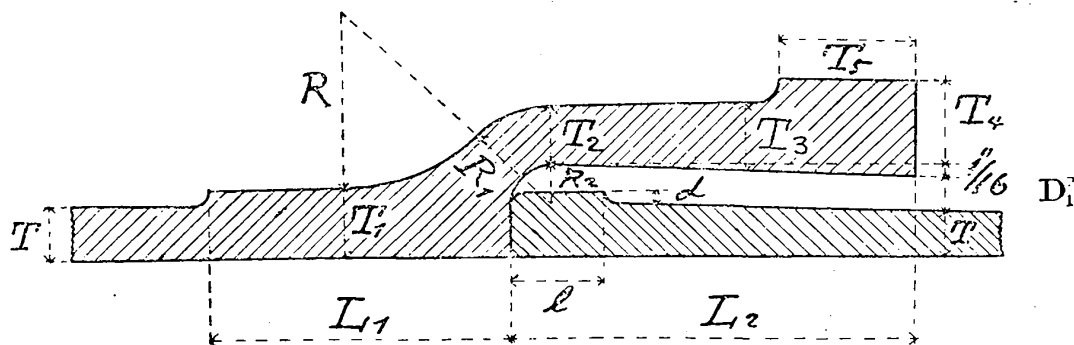
端挿ビ及端承 圖三十第

甲府市水道ノ漏水ハ一再ニ止ラズシテ、大正七年六月二十六日午後十時四十六分十八秒ニ發シタル地震ノ際ニモ水道損害ヲ生ジタリ、此ノ地震ハ東京ニテハ稍々強ク感ジ「強震」程度ニ屬スルモ破壊的ニテハ非ザリキ、震原ハ東京ヨリ西々南ノ方約二十四里ナル駿河、甲斐兩國々境東部ノ地點ニ當リ山北、松田附近ニ於テ鐵道線路築堤ハ所々小裂罅ヲ生ジ石垣ノ小崩壞アリ、山北、松田兩驛建築物ノ硝子ハ數多破壊シタリ。地震ノ結果トシテ鐵管ヨリ漏水セルハ二十五個所ニ及ベルガ内七個所ノミ地震ト同時ニ噴水シ、他ノ五個所ハ次ギテ同夜中ニ漏水シ始メ、残り十三個所ハ震後數日間ニ次第ニ緩ミ來レルモノトス。而シテ地震ガ弱カリシ爲メニ鐵管ヲ破壊スルニ至ラザリシガ、漏水ノ原因ハ何レモ鐵管ノ繼手ニ於テ鉛ヲ緩メテ之ヲ押し出スニアリ、鉛ガ押し出ダサレタルハ當初八分一時内外ノコト多ク二分一時ニ達セルハ損害甚シキ部ニ屬セリ、但シ當初八分一時ノ押し出シヲ受ケタル繼手鉛ト雖モ數

日後ニハ變動ヲ増シテ一時ニ達スルニ至レルモノアリキ。繼手鉛ガ鐵管上面ニ於テ緩メル場合ニハ噴水トナリ其ノ側面若シクハ下面ニテ緩メルトキハ噴水トナラズシテ地面四五尺ヲ濕潤セシムルヲ常トセリ。大正七年六月二十六日地震ニ關スル水道鐵管ノ損ジ二十五個所ノ内九個所ハ十四吋徑導水管ノ下半部田地通過ノ部分ト甲府上府中トニ屬シ此ノ間水道線路ハ三個所ニテ水流ヲ横斷セルガ内二個所ニテ漏水シタリ、而シテ上記導水管ハ袋町ヨリ西々北、東々南ノ方向ヲ以テ上府中ヲ通過シ此ノ間細工町及ビ相川橋東側ノ二個所漏水個所ヲ生ジタルガ、同方向ニ並行シテ淨水池ヨリ發シ新紺屋町ニ通ズル十四吋徑配水管ハ漏水個所ヲ生ゼザリキ、或ハ水壓ノ關係ニ由ルモノナランカ。甲府ノ漏水十八個所ノ内十六個所ハ全部舞鶴公園以南ノ下々町市街ニ屬ス、内四個所ハ南北ニ貫通スル柳町通り二丁目三丁目ニアリテ十四吋徑幹線ニ關シ他ノ十四個所ハ約東西ニ並行ナル街路ニ沿ヒ十二吋乃至六吋ノ岐線ニ屬セリ。而シテ上記甲府市中十六漏水個所ハ悉ク市ノ南部及ビ西部ニアリテ柳町通連雀町通ヨリ東北ノ地域ニハ一モ水道ノ損害ヲ認メザリシハ愛宕山ニ接近シテ土地堅硬ナルヲ以テ震動輕キガ爲ナルベシ(第十二圖參照)。

- (一) 鑄鐵管ノ厚サヲ充分ニスルコト (品質ヲ好クスベキハ勿論ナリ)。
- (二) 繼ギ手ヲ「フランジ」繼手トスルコト、若クハ繼ギ手ヲ「捻ヂ」繼ギ手トスルコト。
- (三) 水道線ノ分岐點ニ於テハ特ニ工事ヲ注意スルコト。
- (四) 鐵管ヲ成ルベク地下深キ所ニ埋設スルコト、又タ埋立地築堤等ヲ避クベキコト
- (五) 印度及ビ桑港ニ於ケル震災ニ就キテ觀察セル所ニ依ルニ (二) 若クハ (三) ノ接續方法ハ克ク其功ヲ奏シタリ、(細キ一時徑鍊鐵管ノ「捻ヂ」繼ギ手ガ破損セルハアリシモ)、此等ノ事項ニ關シテ意ヲ用フレバ將來東京ニ大震アリトスルモ水道ヲシテ格別ノ災害ヲ受ケザラシムルコトヲ得ベシト思ハル、而シテ全市ノ水道鐵管ヲ悉ク「フランジ」或ハ捻ヂ繼ギ手トナスハ經費若クハ工事ノ都合上到底爲シ難キ所ナリトスレバ重要ナル場所ニ限リテ特別ニ斯ル用意ヲナスモ望マシキ所ナリトス、例之ハ東京ニ於テ淀橋淨水工場ト各給水所トヲ連絡スル主要鐵管ノミナリトモ繼ギ手ヲ完全ニシテ震害ヲ避ケシムルコトヲ得レバ其ノ效果大ナルベシ。
