本邦古築造物ト地震トノ

關係 (其三)

法隆寺金堂ノ震害ニ就キテ

委員 理學博士 大森房吉

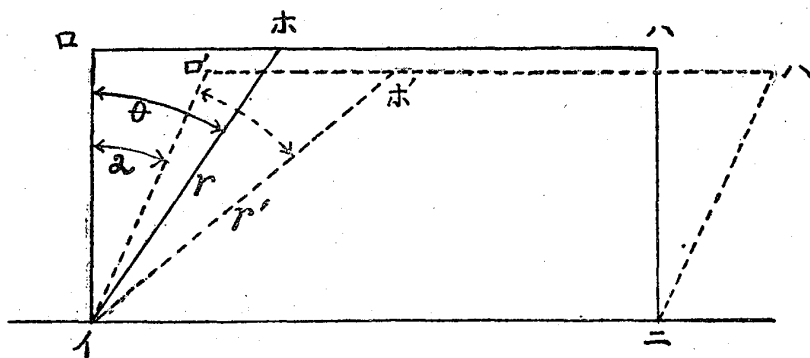
第二圖

(第二)壁面ニ直角ナルトニヨリテ差アリ。(第一)地震動ガ壁面ニ並行ナル場合ニ、第二圖(イロハニ)壁面ノ上邊ガ底邊ニ對シテ横ニ壓セラレ(イロハニ)ナル形ニ變ズトセバ、垂直兩側若クハ上下兩邊ニ並行ナル線條ニハ長サノ變化無キヲ以テ水平若クハ垂直方向ニ於テ壁面ニ裂罅ヲ生ズルコト無カルベ

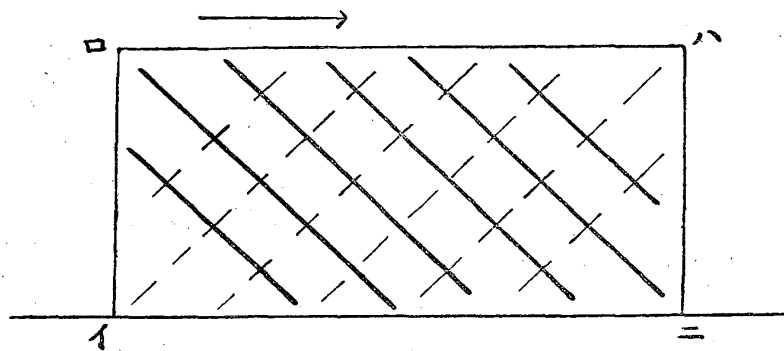
第三圖

面ニ裂罅ヲ生ズルコト第三圖中太キ線ヲ以テ示スガ如クナル
 ベシ、壁ガ左右兩方向ニ振搖セラルレバ第四圖第五圖ノ如ク
 底邊ト四十五度ノ傾斜ヲ有スル二種ノ並行ナル裂罅線ヲ生ジ
 全壁面ヲ大體四角形若クハ長方形ニ斜メニ龜裂スルニ至ルベ
 シ。(第二)地震動ノ方向ガ壁面ニ直角ナルトキハ第六圖ノ如
 ク底邊ガ最弱個所ナレバ、其レニ沿ヒ裂罅ヲ生ジ或ハ破損ス
 ベク且ツ壁内ニ貫、小舞ヲ存スレバ此等ニ沿ヒ最著シク大體

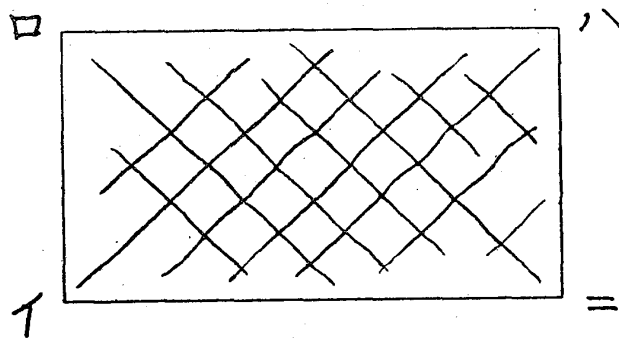
第四圖

八 斜ナル裂罅 金堂壁面第二、三、四、五、六、七、八、十、十二號等ハ皆ナ多少第四圖第五圖ノ形式ニヨレル斜ナル裂罅ヲ示

ス、此等ハ前時數多回數ノ地震ノ結果ナランガ、概シテ微小ナルヲ特徴トス、蓋シ金堂ノ構造堅牢ニシテ激震ニ際シテモ多ク振搖セザルニヨリ、建物ガ著シク傾斜ヲ來タスコト無キ結果トシテ、壁面ハ自己ニ並行ナル地震動ノ爲メニ格別甚ダシキ斜メノ裂罅ヲ生セザルモノト認メラル。但シ第四號壁ノ如キハ其ノ形狀ノ關係上第五圖ニ式圖的ニ示セル如ク上邊兩端ヨリ發セル斜メノ裂罅ガ相會スル點ガ恰モ佛像ノ顔面ニ當リ、壁畫ヲ傷ケタルコト著シキモノトス。
