第十五編 明治三十七年十一月六日

激震ニ於ケル構造物ト地

震トノ關係

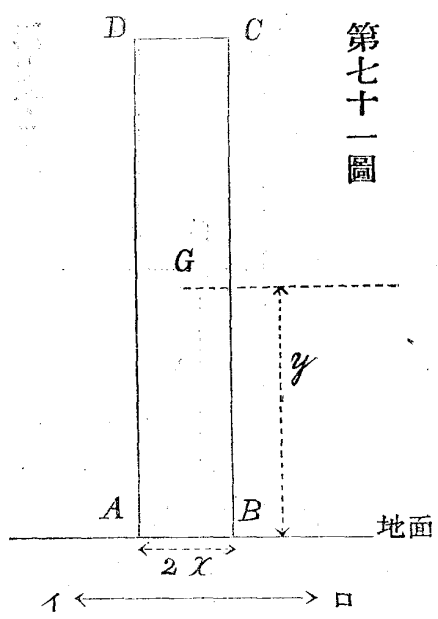
第七十一圖

較的ニ地震動ノ振動期ヲ短ナリト見做シ得ベシ、第七十一圖 ABCD ヲ地上ニ置ケル大ナル直形柱トシ、Gヲ其ノ重心點、 $2y$ ヲ高サ、 $2x$ ヲ幅トシ、且ツ高サガ幅ヨリモ頗ル大ナリトスレバ、此ノ物體ヲ轉倒ヒシムルニ要スル水平地震動($2a$ トス)ハ、概約次ノ式ニテ計算スルヲ得ベシ

若シ物體ガ直形柱ナラザルトキハ $2a$ ハ次式ニテ計算スベシ

$$2a = \frac{\alpha(\alpha + 4y^2)}{3y^2}$$

$$2a = \frac{\alpha h^2}{y^2}$$

前式中 α ハ物體ノ底邊ノ半幅、 y ハ重心點ノ高サ、 h ハ物體ノ底面ニ對スル廻轉半徑ナリ

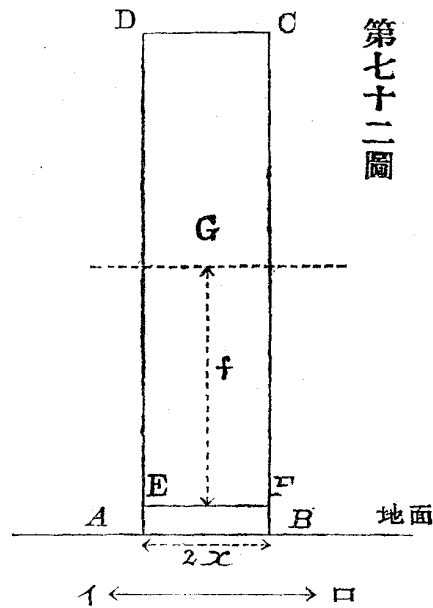
第七十二圖

ニ比シテ無限ニ少ナラザルトキハ、柱ノ根本ガ最弱ニシテ、此處ニテ破壊セラルベシ、

今第七十二圖 ABCD ナル柱アリテ等一ノ截面ヲ有スルカ、或ハ然ラザルモ、直立ノ中央軸ヲ有ストスレバ之ヲ根本、若クハ、其ノ附近(EF 面トス)ノ個所ニテ破壊、即チ裂罅ヲ生ズルニ必要ナル地動ノ水平加速度(α トス)ハ次ノ如クナルベシ

$$\alpha = \frac{I_g F}{A w f}$$
