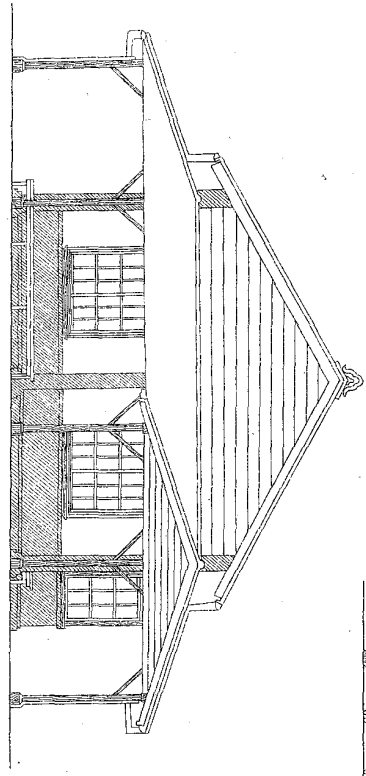
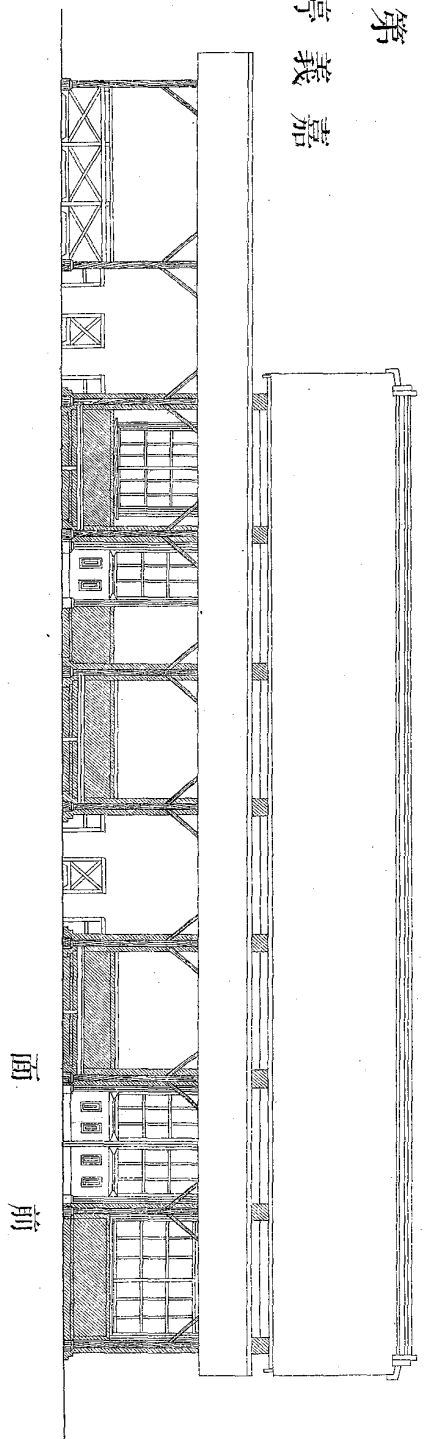
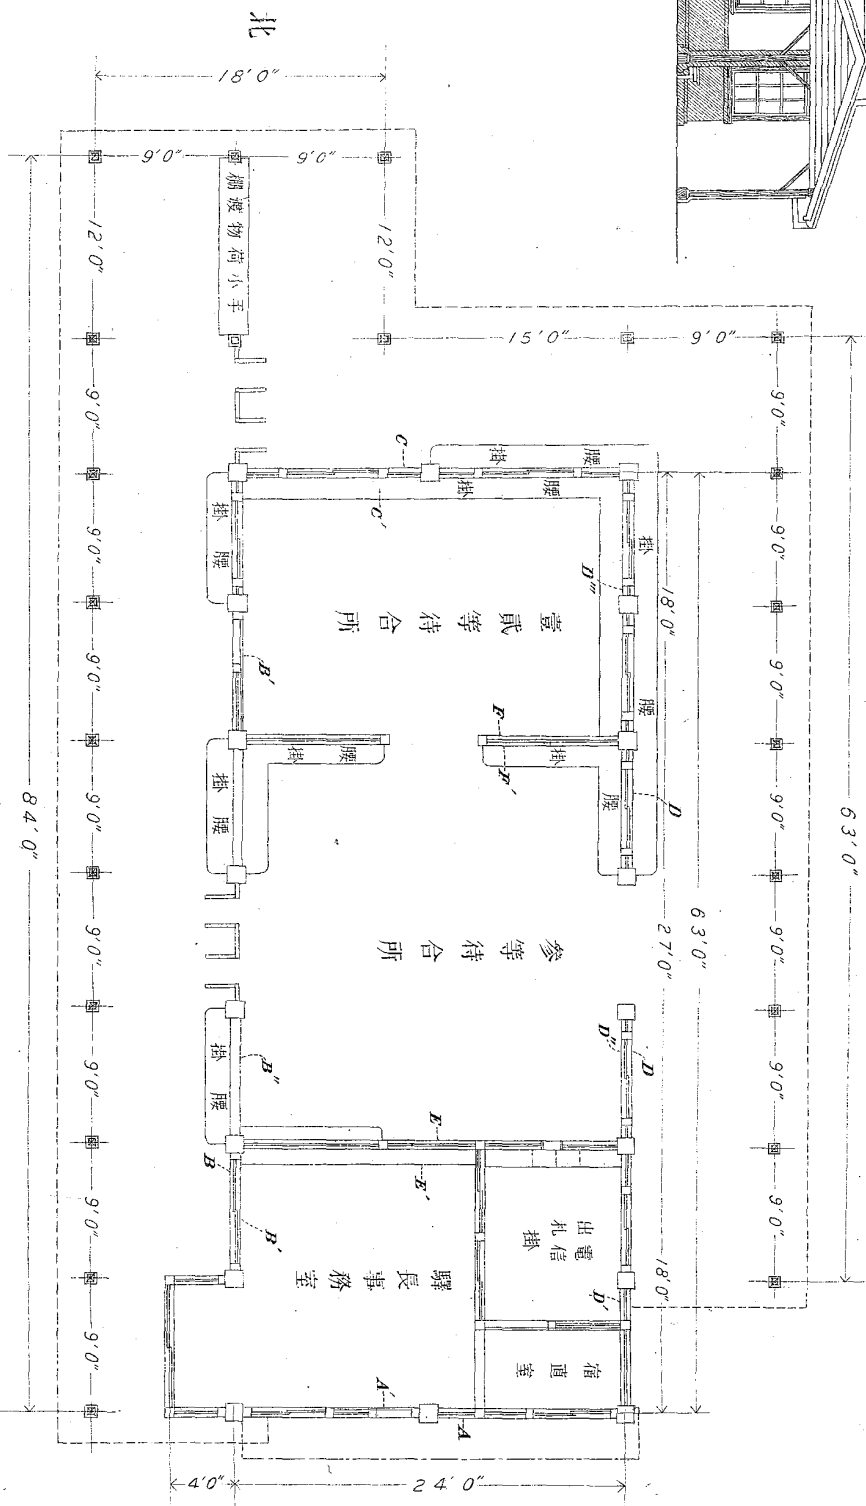
圖八十八第 嘉義停車場略圖

一七五 嘉義停車場ノ本家ハ間口十間半奥行四間ノ平家造リ塗り屋ニシテ約東(東南東ナリ)ニ面ス、構造ハ「木骨煉瓦式」ノ反對、即チ木造ニシテ柱ノミ煉瓦ナレバ「煉瓦骨木造式」トモ稱スベキモノナリ、元來煉瓦ト木材ヲ混用シテ家屋ヲ構造スル場合ニハ、耐震的ノ注意ヲ爲スコト、肝要ニシテ、若シ其ノ然ラザルニ於テハ、木材ト煉瓦トガ互ニ相破壊スルコト第十六編ニ論述スルガ如クナルベク、嘉義停車場ノ如キモ非耐震的構造ノ一例ナリ、柱ハ煉瓦ニシテ高サ十四尺、煉瓦一枚半角ニシテ停車場ノ前面及ヒ背面壁ニハ九尺毎ニ之ヲ設ケ、北ト南方ノ兩端壁ニハ間隔遠ク、各壁ノ中間ニ一個ヲ設ケタリ、而シテ各側壁トモ、出入口ヲ除クノ外ハ腰廻リ高サ二尺、厚サ半枚ノ煉瓦壁アリ、建物ノ前面、側面、平面圖ハ第百十八

圖ニ示ス如クナルガ煉瓦腰卷壁及ヒ塗壁ノ震害ハ南端壁ニ於テ最モ甚シク、其ノ出入口ト窓トハ少シク西北ニ傾斜シ、出入口ノ西側ノ木材ハ、根本ニテ約二寸東方ニ突キ出サレタリ、次ニ北端壁ノ損害モ稍々甚シク、東西兩側壁ノ損害ハ輕カリキ、煉瓦柱ハ悉ク根本、頭部、及ヒ腰卷ノ上邊ニ接スル個所等ニテ多少ノ裂罅ヲ生ジタリ、其ノ概略ハ第百十九圖乃至第百二十二圖ニ示スガ如シ、各壁ハABC等ノ附號アレハ第百十八圖ニ對照シテ、其ノ何レナルカヲ知り得ベシ

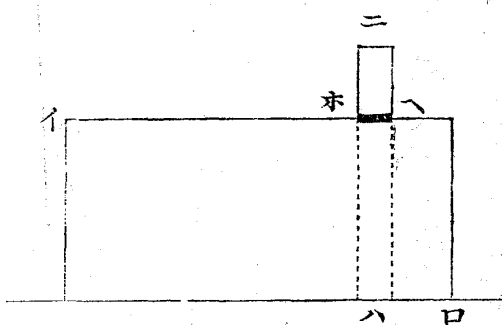
圖三十二百第

前記ノ例トハ反對ニシテ、第二百二十三圖(イロ)ハ木造家屋、(ハニ)ヲ暖爐用煉瓦煙突トスレバ、木造家屋ハ動搖スルコト大ニシテ煉瓦ノ煙突トハ振動異ナルヲ以テ、互ニ衝突シ煙突ハ屋根際ニテ破壊セラルベク、其ノ破塊ガ屋根ヲ突き抜キテ

落下シ來ルハ頗ル危険ニシテ、明治二十七年東京激震ノ際ニハ此ノ爲ニ死傷者ヲ出ダシタリ。烟突ノ屋根以上ノ部分ヲ土管ニテ造ル等ノ方法ヲ用キテ輕クナセバ全ク此ノ災害ヲ避クルヲ得ベシ

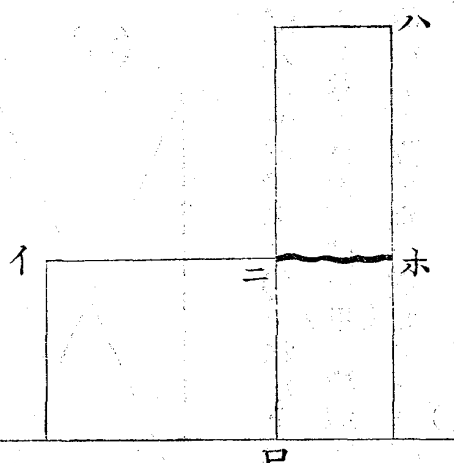
圖四十二百第

混用セズシテ、同一種類ノ材料ニテ一家屋ヲ建築スルモ、其ノ各部分が大小、高低ノ差アリテ異ナレル振動期ヲ有スルトキハ、互ニ破壊スルコト前章ノ例ト異ナルコトナシ、第百二十四圖(イロ)ヲ煉瓦家屋トシ、(ロハ)ヲ同ジク煉瓦造リナル高塔トスレハ、地震ノトキ、家屋ト塔トガ振動スルコト相一致セザルヲ以テ、兩者ハ(ニコ)ノ境ヒ目ニテ分離スベク、塔ハ(ニホ)ノ所ニテ破壊セラルベシ、此ノ種ノ震害ハ明治二十七年東京地震ニ際シテ府下ニ顯著ナル實例尠ナカラザリシガ、元來構造ノ方法宜シキヲ得ザル結果ナレバ、(ハロ)ナル

塔ガ高クシテ直徑小ナル限リハ、煉瓦、膠泥ヲ如何ニ吟味スルモ、到底其ノ損害ヲ避クルヲ得ザルベシ、例之バ印度國「コチベハール」王宮ハ宏壯ナル煉瓦ノ大建築ニシテ、材料ハ好

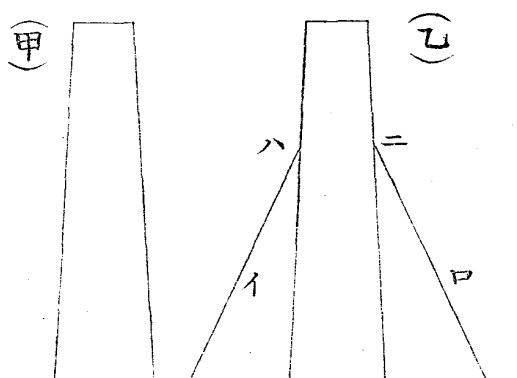
圖五十二百第

アルベキヲ以テ、(乙)ノ如クニ(イ)、(ロ)ナル針金又ハ鎖ニテ引キシメテ支ヘ置クト、何レカ耐震上有效ナリヤト云フニ(乙)ハ却ツテ不可ナルベシ、何トナレバ(甲)ハ單獨ノ構造ナルヲ以

簡單トナシテ一個ノ物體  
タラシムルコトハ、耐震  
建築上最モ注意スベキコ  
トナルガ、此ノ二原理ヲ  
標準トナセバ、任意構造  
物ノ耐震的可否ヲ判定シ  
得ベシ、例之バ第百二十  
五圖(甲)ヲ鐵製煙突トス、  
煙突ヲ全ク單獨ニ立タシ  
ムルハ或ハ不安ナルノ感

テ、自己ガ振動スルニ止マレバ、震害ヲ蒙ルコトハ殆ド無カ  
ルベキモ、(乙)ハ(ハ)及ビ(ニ)ニ於テ鐵線ヲ以テ地面ニ連結セ  
ラル、ヲ以テ、激震ニ際シテ(ハ)及ビ(ニ)ニ於テ損害ヲ受  
クベキナリ

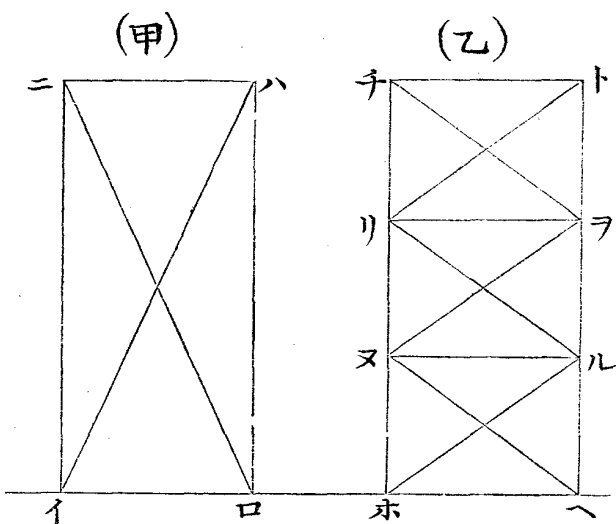
圖六十二百第

筋違ヲ使用スレバ、其ノ得失如何ト云フニ、(甲)ノ方、(乙)ヨリ  
モ勝レリト考ヘラル、即チ(甲)ハ構造單一ナルノミナラズ(イ  
ヘ)ニ並行ナル強キ水平震動アルモ變形ヲ受クルコト無ケレ  
バ破壊セラル、恐レ無シト雖ドモ(乙)ニ於テ(ハ)トチリヲ、(リ

トハ柱、  
(ハ)ニハ横木  
トス、之ヲ耐  
震的ニナサン  
爲ニ、(イ)ハ  
及ビ(ニ)ヲ  
ル強キ筋違ヲ  
使用スルトセ  
ンニ、(甲)ノ如  
クスル代リ  
ニ、(乙)ノ如キ
