別紙廣島愛媛二縣下震災地建築物調査報告提出候也

震災豫防調査會委員工學博士 曾禰達藏

廣島愛媛二縣下震災地建築物調査報告

今回廣島愛媛二縣下ノ震災地ニ於テ本員ノ巡回シタル所ハ廣島縣ニテ廣島市、宇品港、吳港及江田島、愛媛縣ニテ松山市、道後町高濱及三津濱ナリ今便宜ニ由リ本報告ヲ右ノ土地別ケ六篇トシ之ニ結論一篇ヲ附ス

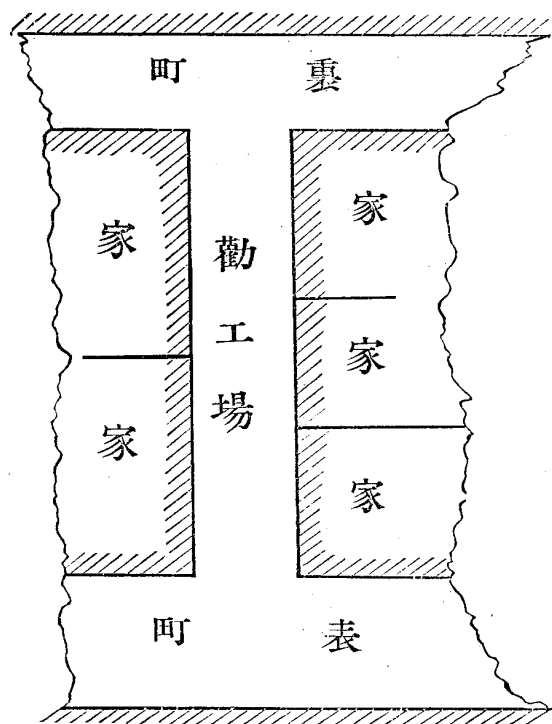
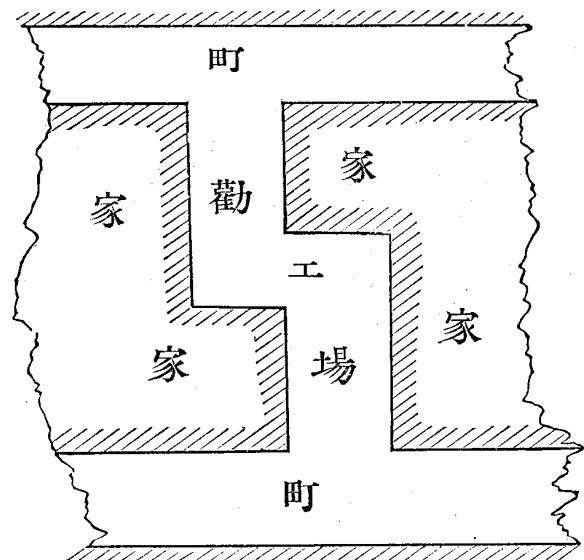
第七圖

方ニテ入口ハ表町ニ向ヒ出口ハ裏町ニ面シ表裏兩町ノ商家ノ間ニ屋根ヲ架シ其下ノ兩側ニ商店ヲ開ク即チ店前ノ通路ハ一條ノ廣小路ニシテ彼歐洲都會ニ見ル所ノ「アーケード」ト略其趣ヲ同フセリ第七圖及第八圖ハ廣島市内勸工場ノ概略ノ配置ヲ示スモノニテ之ヲ第九圖ノ東京市内普通ノ勸工場平面ト對照比較スレバ後者ハ一般ニ出入口ヲ同一方面ニ設ルノミナラズ兩口相接近スルヲ常トシ場内復々兩端ヨリ交互ニ仕切ヲ出シテ狹隘ナル平行路ヲ幾重ニモ作り入場客ヲシテ左折右曲之ヲ縫フテ進マシムル配置ナルガ爲多數ノ入場客ア

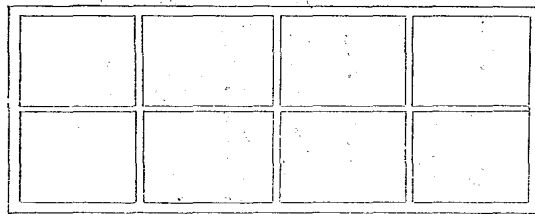
圖五十二第

倉庫ノ中ニハ煉瓦壁ノ間仕切ヲ長ク中央ニテ桁行ニ設ケ之ヲ
棟下マデ達セシメ別ニ梁間ヲ三通リ煉瓦間仕切ヲ作り以テ全
棟ヲ第二十五圖ノ如ク八室ニ區劃シタルモノ三棟アリ梁間約

知ルベシ此倉庫ハ皆明治二十年乃至二十一年ノ最舊建築ニ屬スルモノナルガ其被害ハ輕微ニシテ言フニ足ラズ此他ノ比較的年代新シキ倉庫ハ平家二階家孰レモ煉瓦壁ニ大ナル罅裂

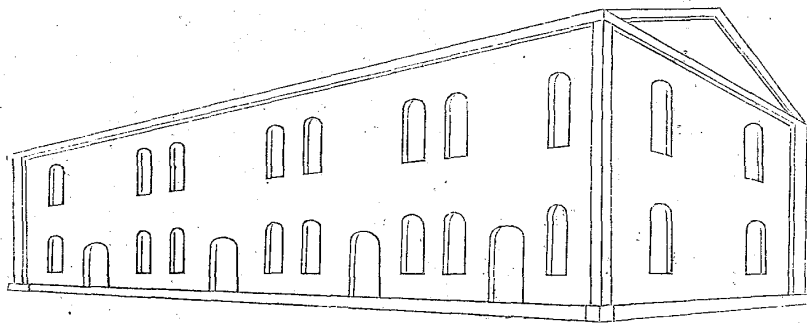
圖六十二第

七間半桁行約十八間軒高三十一二尺外壁厚一階ニテ煉瓦二枚
屋根瓦葺ナリ第二十六圖ニ由テ窓入口ノ配置及全體ノ形狀ヲ

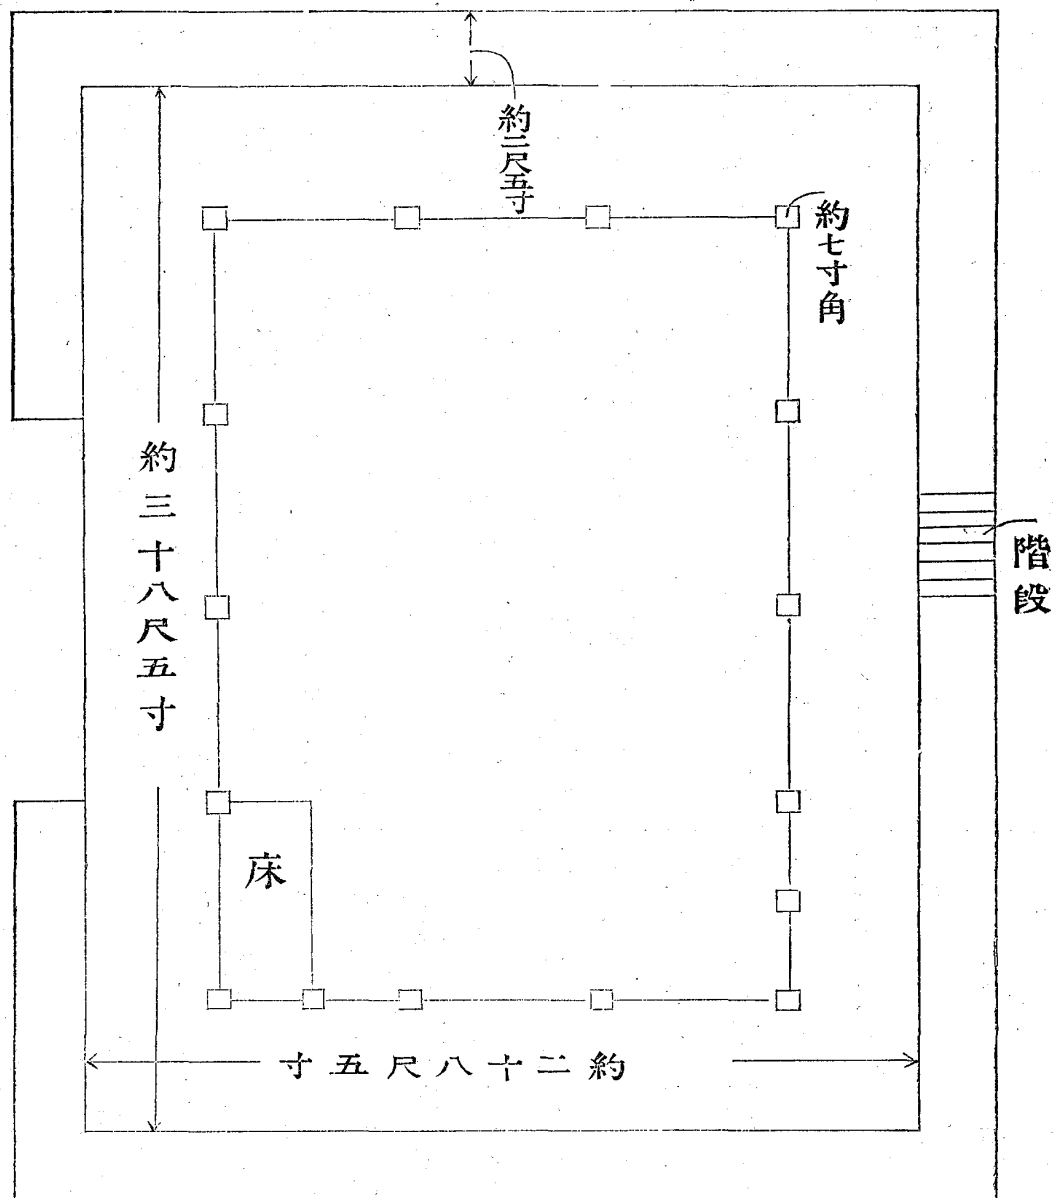
圖 一 十 三 第

松山城天守閣 市ノ中央ヨリ稍北部ニ偏シタル所樹林鬱蒼タル一孤山アリ城壁樓櫓山上ニ見ハル是レ今日ニ殘存セル舊時ノ松山城ニシテ遙ニ市外ヨリ之ヲ望見スルヲ得ベク石壁高ク蒼林ト相和シテ既ニ觀美ヲナス況ンヤ又天守閣ノ巍然空ニ聳ルアリ實ニ四國ノ名勝ナリ天守閣ノ在ル所ハ頂上ノ平地ノ一部ニテ殘部ノ平地ハ舊封建時代殿閣ノ遺物ヲ留メズサレバ天守閣ノ價值ハ一層加ハルヲ覺ルナリ但現存ノ天守閣ハ今ヨリ六十四五年前松山藩主ノ改築ニ係ルモノト云ヘバ其以前ノ建築ニ對シ規模ノ増減アリタルヤモ知ルヘカラズ目測シタル所ニテハ最上層ハ大約第三十一圖ノ間取ニテ長幅亦畧其書入ト大差ナカラン用材良質構造堅固ナル上旅團司令部ノ管理モ亦行届クモノト見エ内ニ腐朽ノ狀ナク外ニ風雨侵蝕ノ痕ナシ元ト堅牢ノ構造ニシテ而シテ保存ノ狀態此ノ如キニ城山ノ地震亦大ナラザリシカ松山天守閣ニハ震害ト思ハル、モノアラザルナリ去明治二十四年十月濃尾大震ニハ名古屋ノ被害甚ダシク市内無難ノ建物殆ント皆無ニテ殊ニ城内ノ或二階建煉瓦造廳舎ノ如キハ破損ノ大ナル一ニ數ヘラレ城壁亦所々崩壞スル所アリ此間ニ在テ最高ノ舊建物タルニ拘ハラズ些ノ震害ナク獨依然トシテ城壁ノ上ニ屹立セルハ彼名古屋城天守閣アルノミ是其材料ノ大ニシテ良質ナルト施工ノ精密嚴重ナルニ依ル

コト勿論ナルガ毎上層廣袤ヲ遞減シテ作ラレタルヲ以テ其形體ハ下方ニ向テ廣ガリ自ラ金字塔形ニ近ツキ全體ノ中心點比

較的下方ニ位シタルモ亦其一大原因ナルベシ天守閣ノ形體ハ耐震的構造ノ上乘ナル一トシテ當時建築者間ニ喧傳セラレタル所ナリ松山城ノ天守閣モ亦形體ニ於テハ名古屋城ノ天守閣ト大差ナシ唯震動ノ度ニ大小ノ相異アリ爲ニ彼是盡ク同一ノ抵抗方アリシト云フヲ得ザルナリ

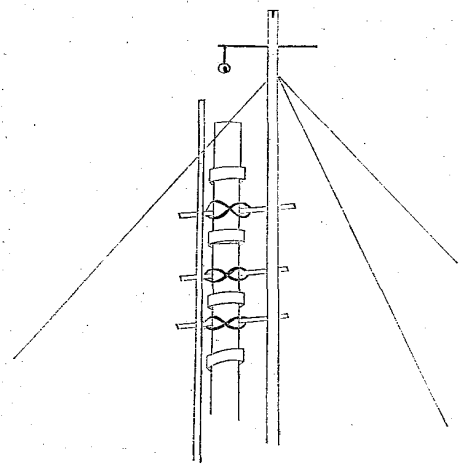
第三十五圖

第三十五圖ハ或土管
煙突ノ上部ヲ示ス土
管ハ鑄ヲ下トシ層々
相被ラセテ繼キ上リ
繼手ニ漆喰若クハ
「モルタル」ヲモ用ヒ
ザル普通ノ方法ナリ

此土管煙突ノ左右ニ杉丸太若クハ檜丸太ヲ建テ其丸太ノ一面
ニ貫^スキノ幅狭キ薄板ヲ土管一本毎ニ一枚ツ、梯子狀ニ土管ニ
接シテ釘打トシ亞鉛掛鐵線ヲ纏トシテ土管ヲ之ニ縛リ付ケ其
一本ノ丸太柱ハ頭部ニテ右同種ノ鐵線ヲ三四條卷付ケ之ヲ斜
ニ遠ク張り下ケ地中ニ打込タル杭ニ卷付ケ振留線トナシ又其
柱ノ上部ヨリ煙突上ヘ横木ヲ出シ之ニ小滑車ヲ附シ土管内掃
煤ノ用ニ具フ

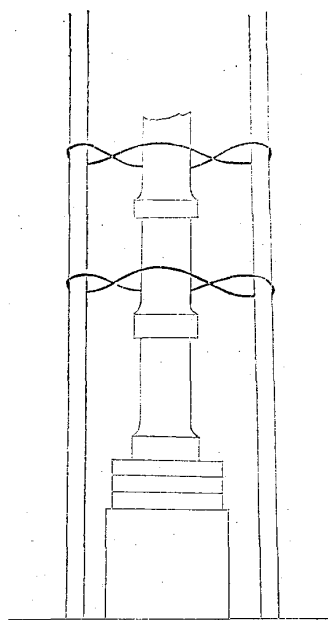
第三十六圖
ハ或土管煙
突ノ下部ヲ
示スコレニ
ハ左右ノ柱
ヲ建テ鐵線
ヲ直ニ土管

ト柱ニ搦ミテ貫板ヲ省キタリ土管煙突ノ支柱ノ中ニハ電燈線
ノ柱ニ利用セラレタルモノモアリ

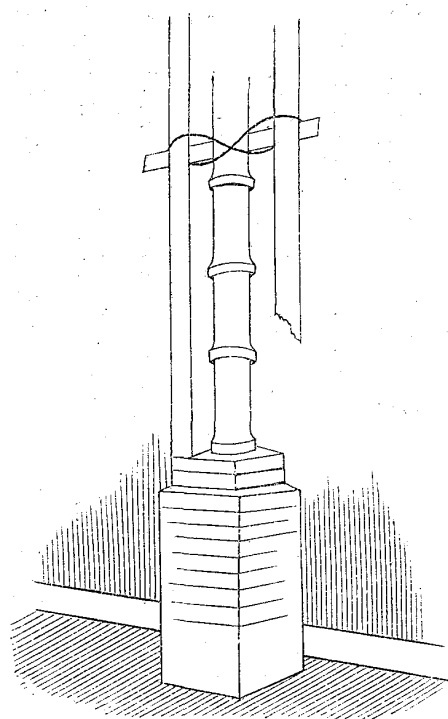
第三十七圖

第三十七圖ハ下脚家屋ニ接シテ作ラレ土管又建物ノ外壁ヲ離
ル、二三寸ニ過キザル一例ナリ此土管ノ外徑約六寸長約二尺
三寸土管總數十一本之ニ下脚煉瓦積ノ高三尺ヲ合スレハ約二
十八尺アリテ高ク二階建店家ノ軒上ニ突出ス三津濱町ニハ此

類ノ家付土管煙突多シ是レ此地ノ良家ノ臺所ニハ西洋竈ト稱スル一種ノ鐵竈ニテ煉瓦積ノ被覆ト高キ煙突ヲ要スルモノ流シ其簡易ニシテ價ノ低廉ナルヨリ煙突

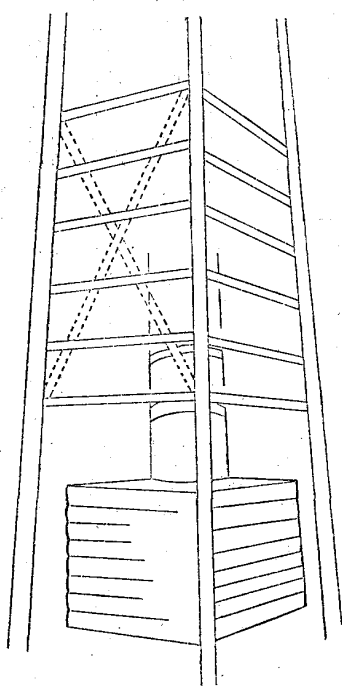
第三十八圖

第三十八圖及第三十九圖ハ三津濱ノ某町ニテ畧寫シタル湯屋兼業精米會社ノ大土管煙突ナリ土管ハ無鏝ノ圓筒形ニテ外徑
