震災豫防調査會報告 第五十一號

昨年十一月臺灣震災調査ノ爲出張シタル囑託員工學士佐野利器ヨリ別冊ノ通り報告書提出相成候條此段進達候也

○明治三十七年十一月六日臺灣震災調查報告

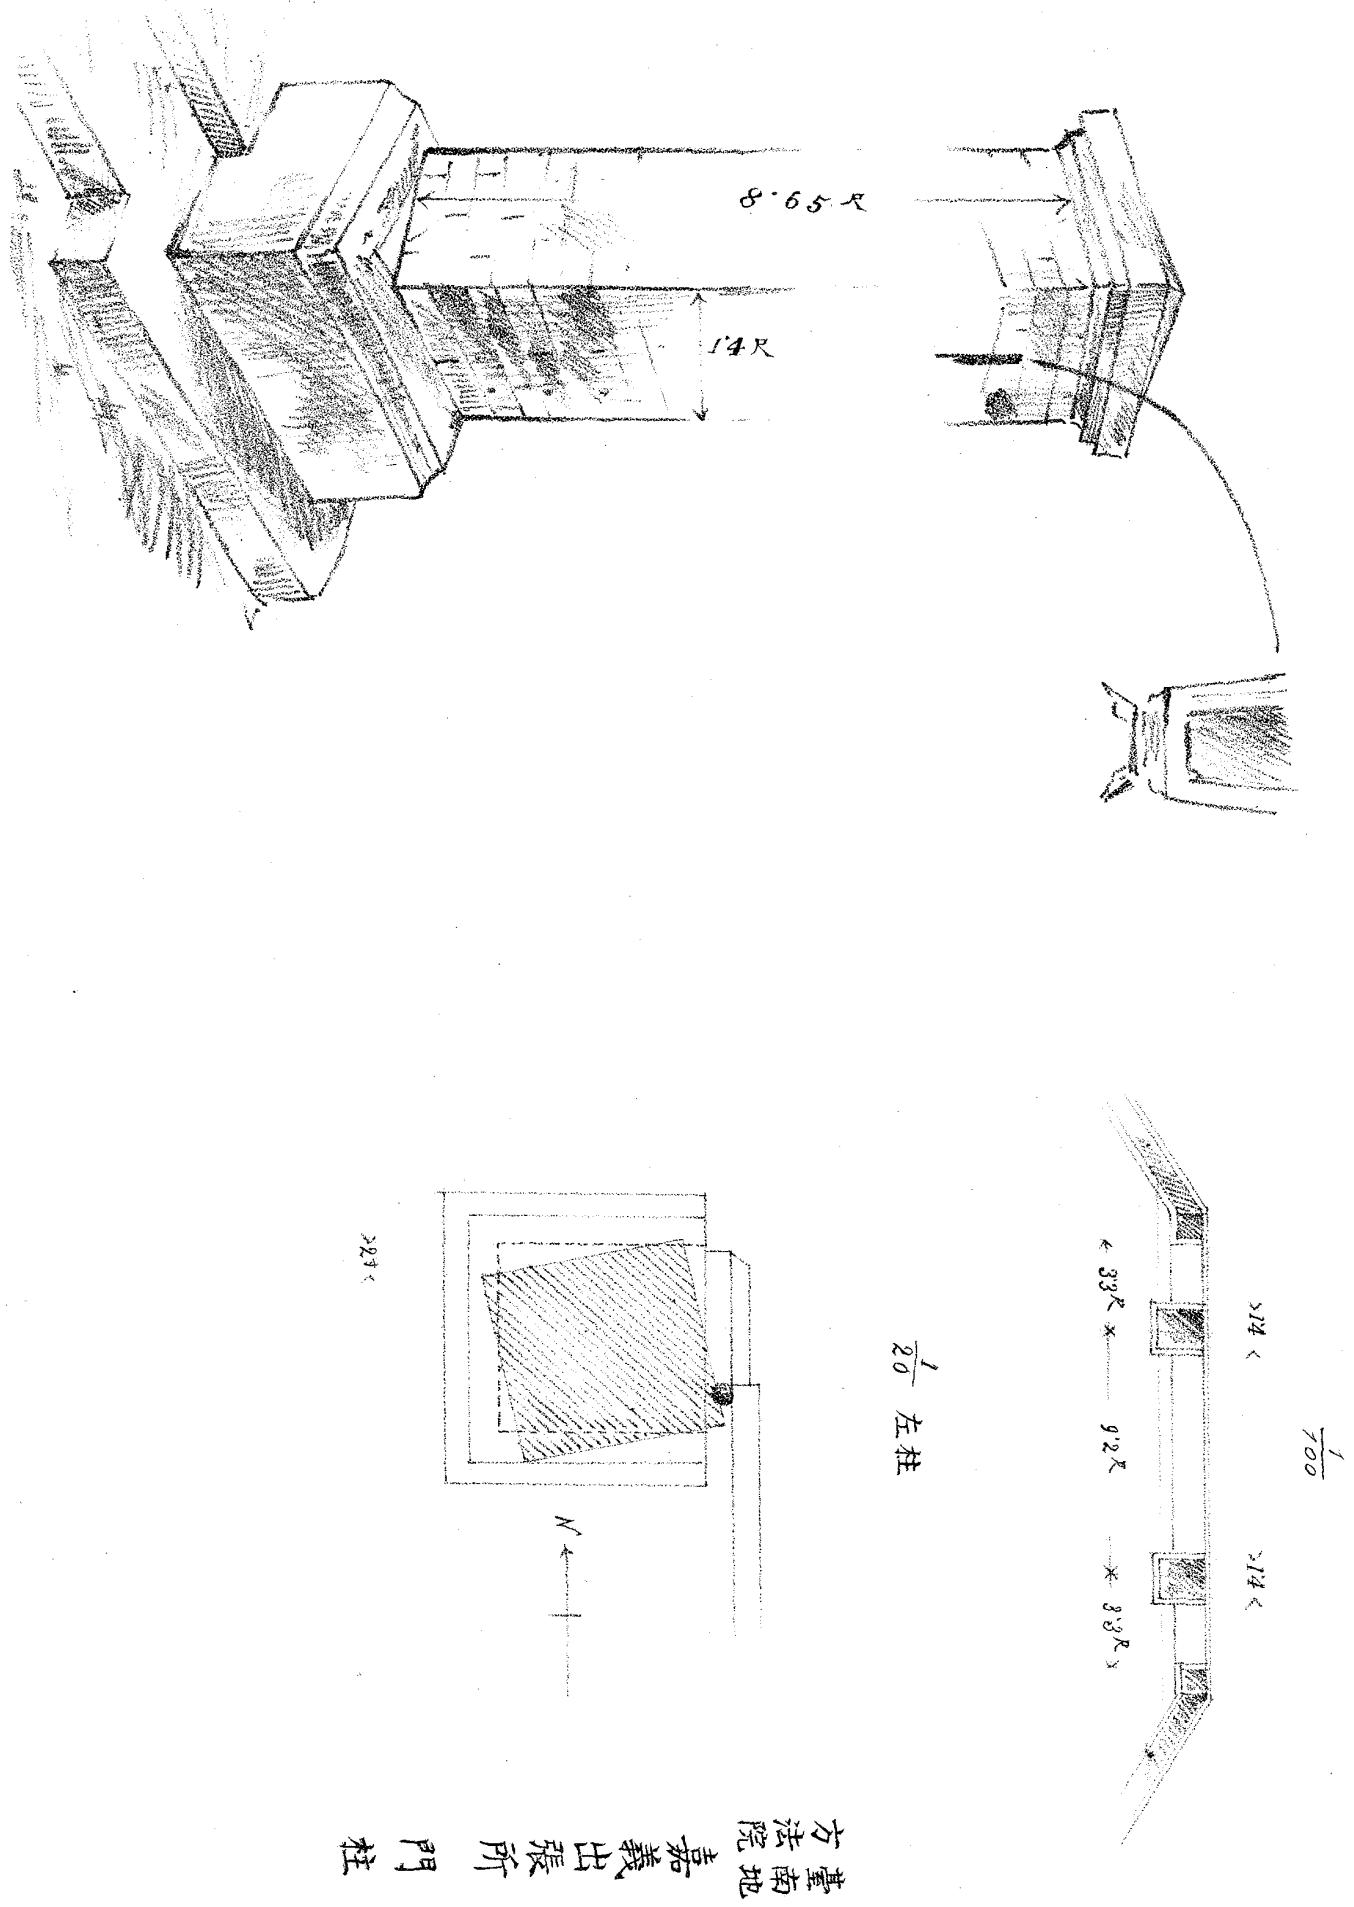
圖一十 第

煉瓦石一枚積(「セメント」入石灰「モルタル」)方一尺四寸高サ凡ソ九尺五寸(第十一圖)ニシテ木製扉ヲ付ス左右二本ノ中左方ノ煉瓦柱ハ前面凡ソ二寸ノ移轉ヲナシテ全體ハ扉ト共ニ少シク回轉セリ

今震力係數ヲ $K = \frac{W}{W}$ トシ W ヲ以テ煉瓦柱ノ重量トセバ之ニ加ハリタル横力ハ $K = \frac{W}{W}$ ナラザルベカラズ

而シテ此横力ニ依テ生ズル移動ニ對シテ抵抗スルモノハ柱ト柱臺トノ間ノ摩擦抵抗力ニシテ其ノ數量ハ柱ト礎トノ間ノ摩擦係數ヲ μ トセバ $\mu = \frac{W}{W}$ ナリ而シテ抵抗力ハ遂ニ移動力ニ劣レリトセバ

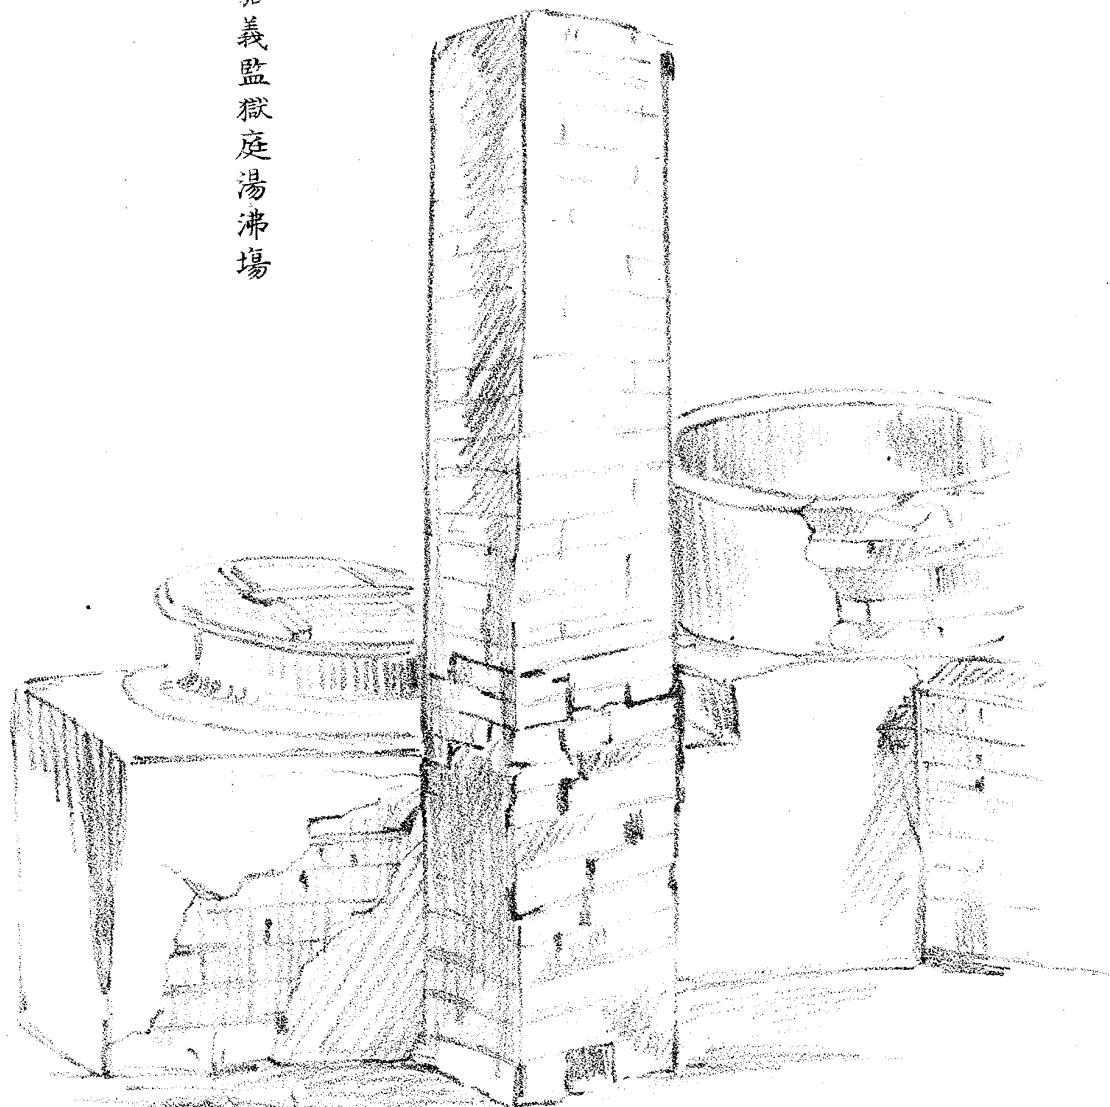
第十二圖

而シテ大烟突ハ又屋根上高サ九尺ニシテ外法三枚積ナルモノ屋根際ヨリ倒潰セルガ爲メニ其墜落ヲ受ケタル凡ソ二坪程ノ屋根瓦ハ破潰シ裏板樋ヲ挫キ四寸角ノ母屋桁二本ヲ折ル

キテ上端ニ於テ木棚トノ間ニ凡ソ五寸程ノ間隙ヲ生ゼリ此ノ震動ハ南北ノ方向ニシテ壁面モ亦南北ニ向フモノナルニ却テ西方ニ折レタルハ明ニ木棚ヨリノ衝動ニ依ルナルベク而シテ又木棚ノ如キハ地ノ震動ニ沿フテ簡単ナル南北振動ノミヲナセルモノニ非ルヲ知ルベシ其他間仕切ニ於ケル煉瓦柱ハ何レモ一ヶ所若クハ二ヶ所ニ龜裂ヲ生ジ折レタル跡歷然タリ只左右木棚ニ支エラレテ傾斜移動等ヲ明ニ認ムベカラズ

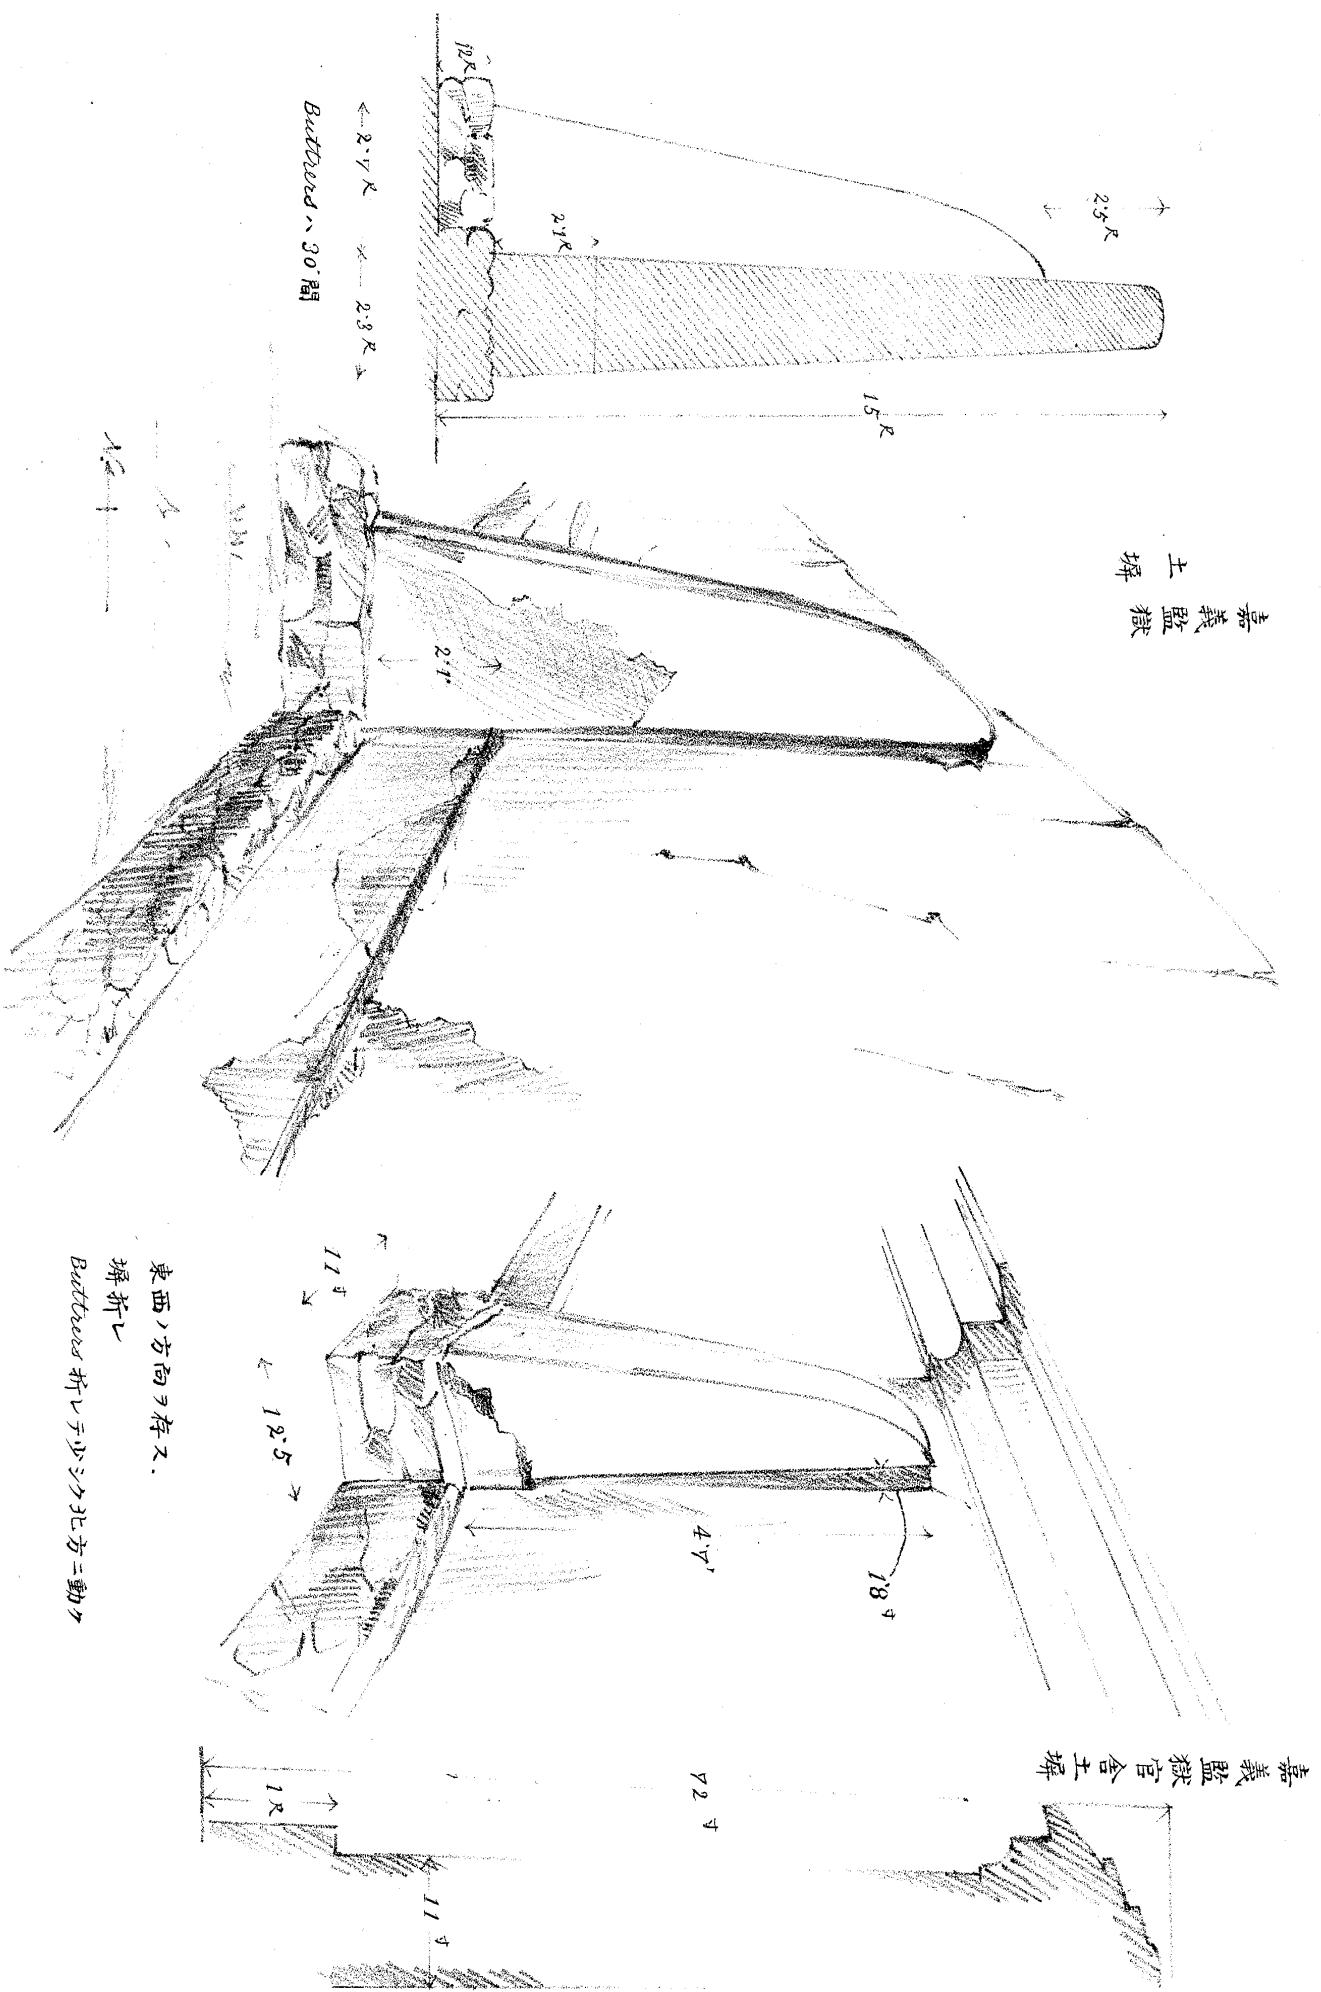
圖四十一
第

周圍土壠、（第十四圖）注意ニ價スルモノ土壠ノ崩潰アリ其様圖ニ示スガ如ク高サ十五尺（場所ニ依リテ一二尺ノ高低アリ）厚サ下部ニ於テ二尺三寸上部ニ於ケ僅カノ勾配アリ其ノ構造最下凡一尺通リ玉石ヲ泥ト石灰トヲ以テ積ミ其上ニ凡ソ二尺高サ每ニ長キ堰板ヲ作リ中ニ泥土小石煉瓦片等ヲ投ジテ撞キ固メ然ル後全表面ニ泥ト石灰トヲ混ゼ下地ヲ凡ソ一寸厚程塗リ其上ニ普通ノ漆喰ヲ施シタルモノニシテ外方ニ於テ凡ソ三十尺毎ニ同構造ノ扶壁^{バットレス}ヲ具フ此圍壠各方面共内外ノ上塗リ多ク剥落シ殘レルモノモ龜裂ヲ生ジ壁真ニ肌分レヲナシ撞キ固メノ際ノ繼目ニ於テ多少ノ目違ヲ生ゼリ其ノ殊ニ甚シキヲ北側ノ土壠トナシ凡ソ十七間ノ間ハ一段目ノ上端ヨリ全ク倒潰ニ歸シ殘リ凡五十間ノ間ハ又同ジク一段目ノ上端（即玉石上端ヨリ二尺一寸高）ヨリ挫折シテ少シク南方ニ傾キ段ノ間ハ

凡ソ三四寸ノ目違ヲ生ジ扶壁トノ連絡隔離セリ是ト全ク同様ノ構造ニシテ只其ノ大サノミ凡ソ其ノ半分ニ該當スルモノ殆ド同様ノ破壞ヲナセルアリ當支監長官舍ノ周壁即是ナリ（第十四圖）東西側ノモノハ壁底ニ龜裂ヲ生ジ南側ノモノ、全ク壁底ニ於テ少シク目違ヲ生ジ挫ケテ南方ニ傾キ内部即北面ニ付セル扶壁又折レ壁體ト隔離ス此ノ兩者共ニ其ノ目違ヲ生ゼル所ニ於テ段ノ上端ヲ驗スルニ概ね平滑ニシテ次段トハ些ノ密着作用アリシヲ認ムベカラズ只密着セルモノハ僅ニ表面ニ於ケル塗リ壁アルノミ故ニ土壠ノ轉倒作用ニ抗スルモノハ只ニ夫レ自身ノ厚サ丈ケナリ此故ニ土壠ハ全ク石碑ノ轉倒作用ノ如ク震力係數ガ壠ノ高サト巾トノ比ヲ超エテハ遂ニ倒潰ヲ免ル、能ハザルナリ而シテ前者ハ目違ノ線ヲ基點トシテ高サト幅トノ比凡ソ六分ノ一弱ニシテ後者ハ七分ノ一強ニ當リ互ニ相類似ス其破壞ノ殆ド伯仲セル亦宜ベナリト云フベシ

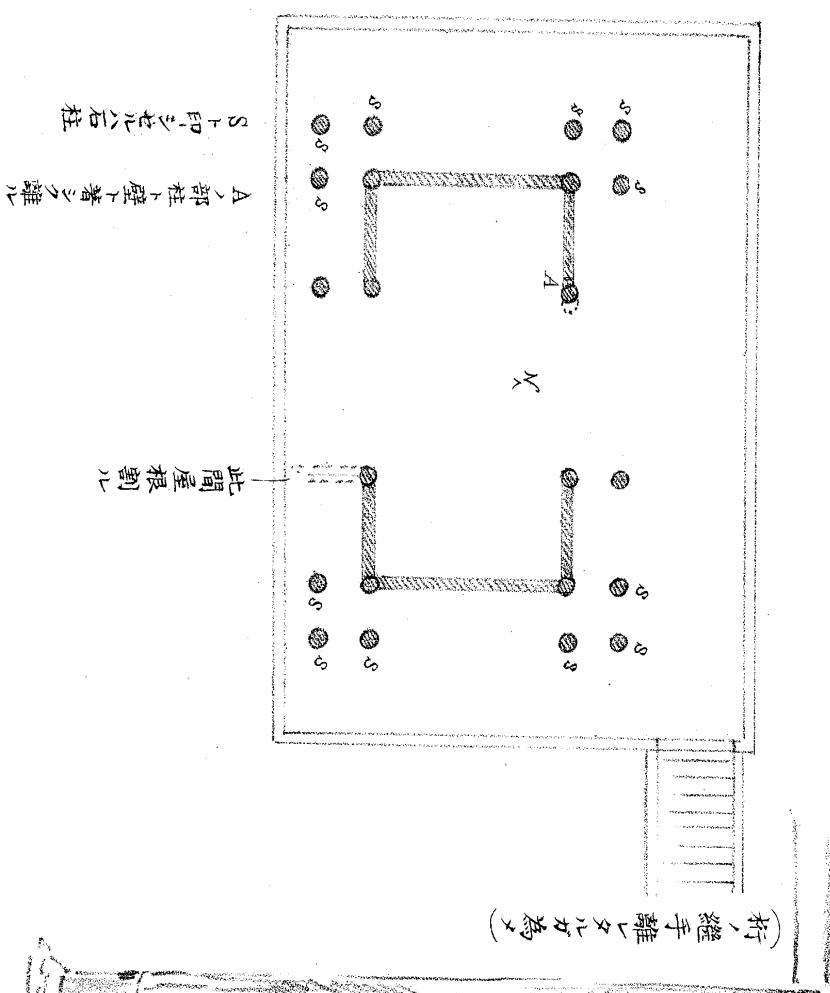
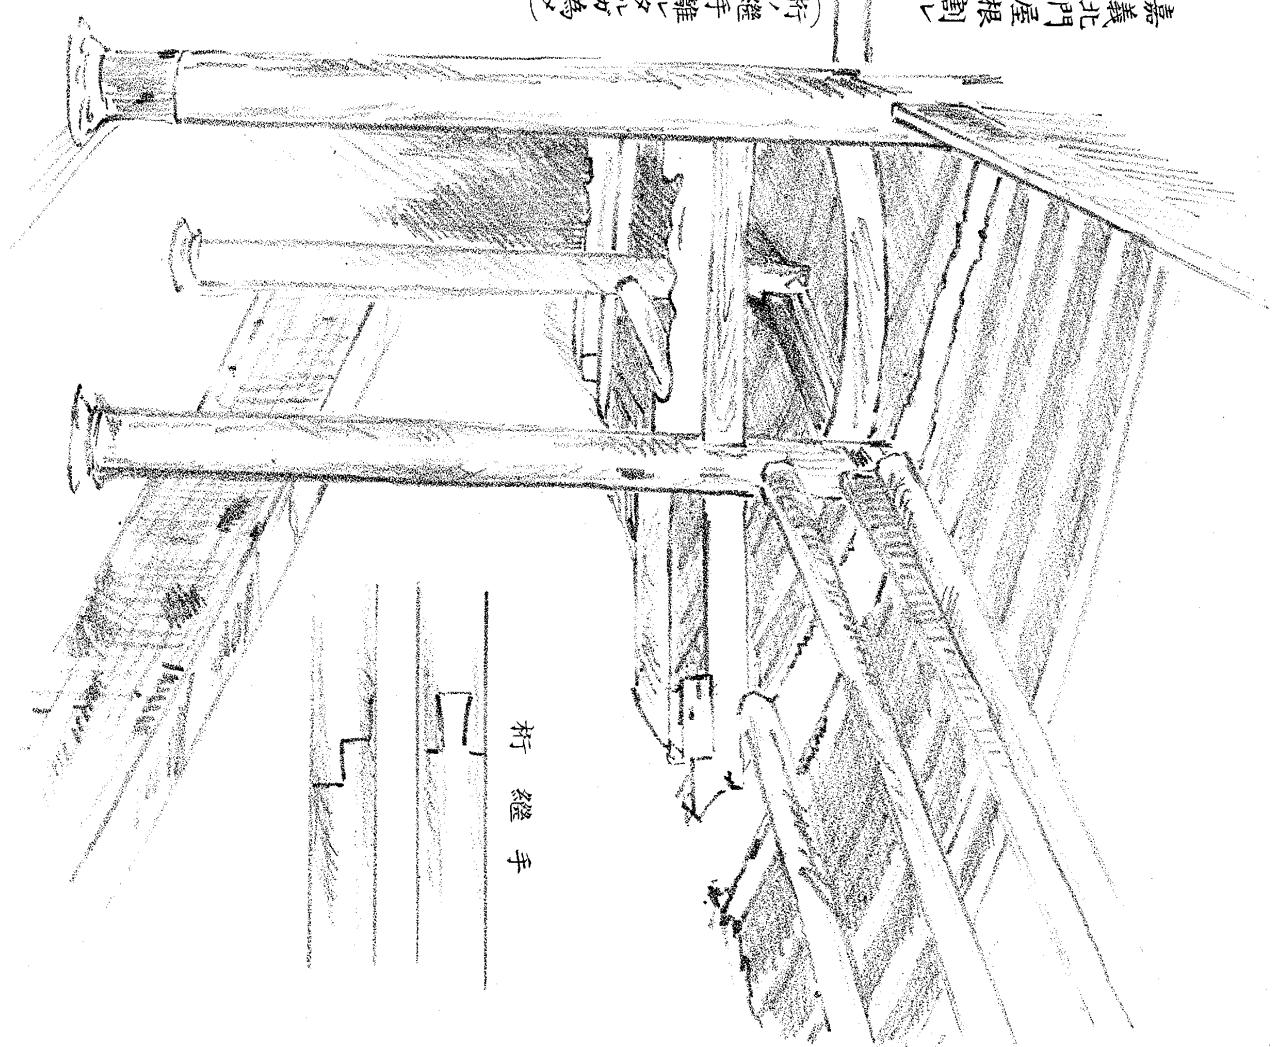
嘉義北門屋根割

ク東方ニ移動セリ全ク煉瓦壁ト木材構造トノ衝突ニ起リ又柱根及ヒ臺石ノ根ニ枘等ノ接續手法ヲ欠キタルニ依ルモノ、如シ又南面セル廂ニ於テ甚シキ屋根割レ一ヶ所アリ瓦下地ノ間凡ソ五寸程開キ其ノ部ノ瓦悉ク墜落ス其ノ様ヲ見ルニ母屋桁ハ差時木上及ビ廂ノ柱上ニ於テ合欠キ繼ヲナセルモノニシテ母屋桁ト肘木若クハ柱トハ接續ナシ合欠キ繼ノ部ニハ蟻ヲ入ニアリシト雖トモ蟻ハ收縮シテ其ノ用ヲナサズ而シテ一方ノ母屋ハ脱出シテ此ノ結果ニ至レリ母屋ノ如キハ要所ニ於テ繼グベキコト元ヨリ論ナケレトモ只其ノ要所ノ支エノミニ待チテ母屋ト母屋トノ接續ヲ斗ラザルトキハ此ノ禍ヲ免レザルベシ

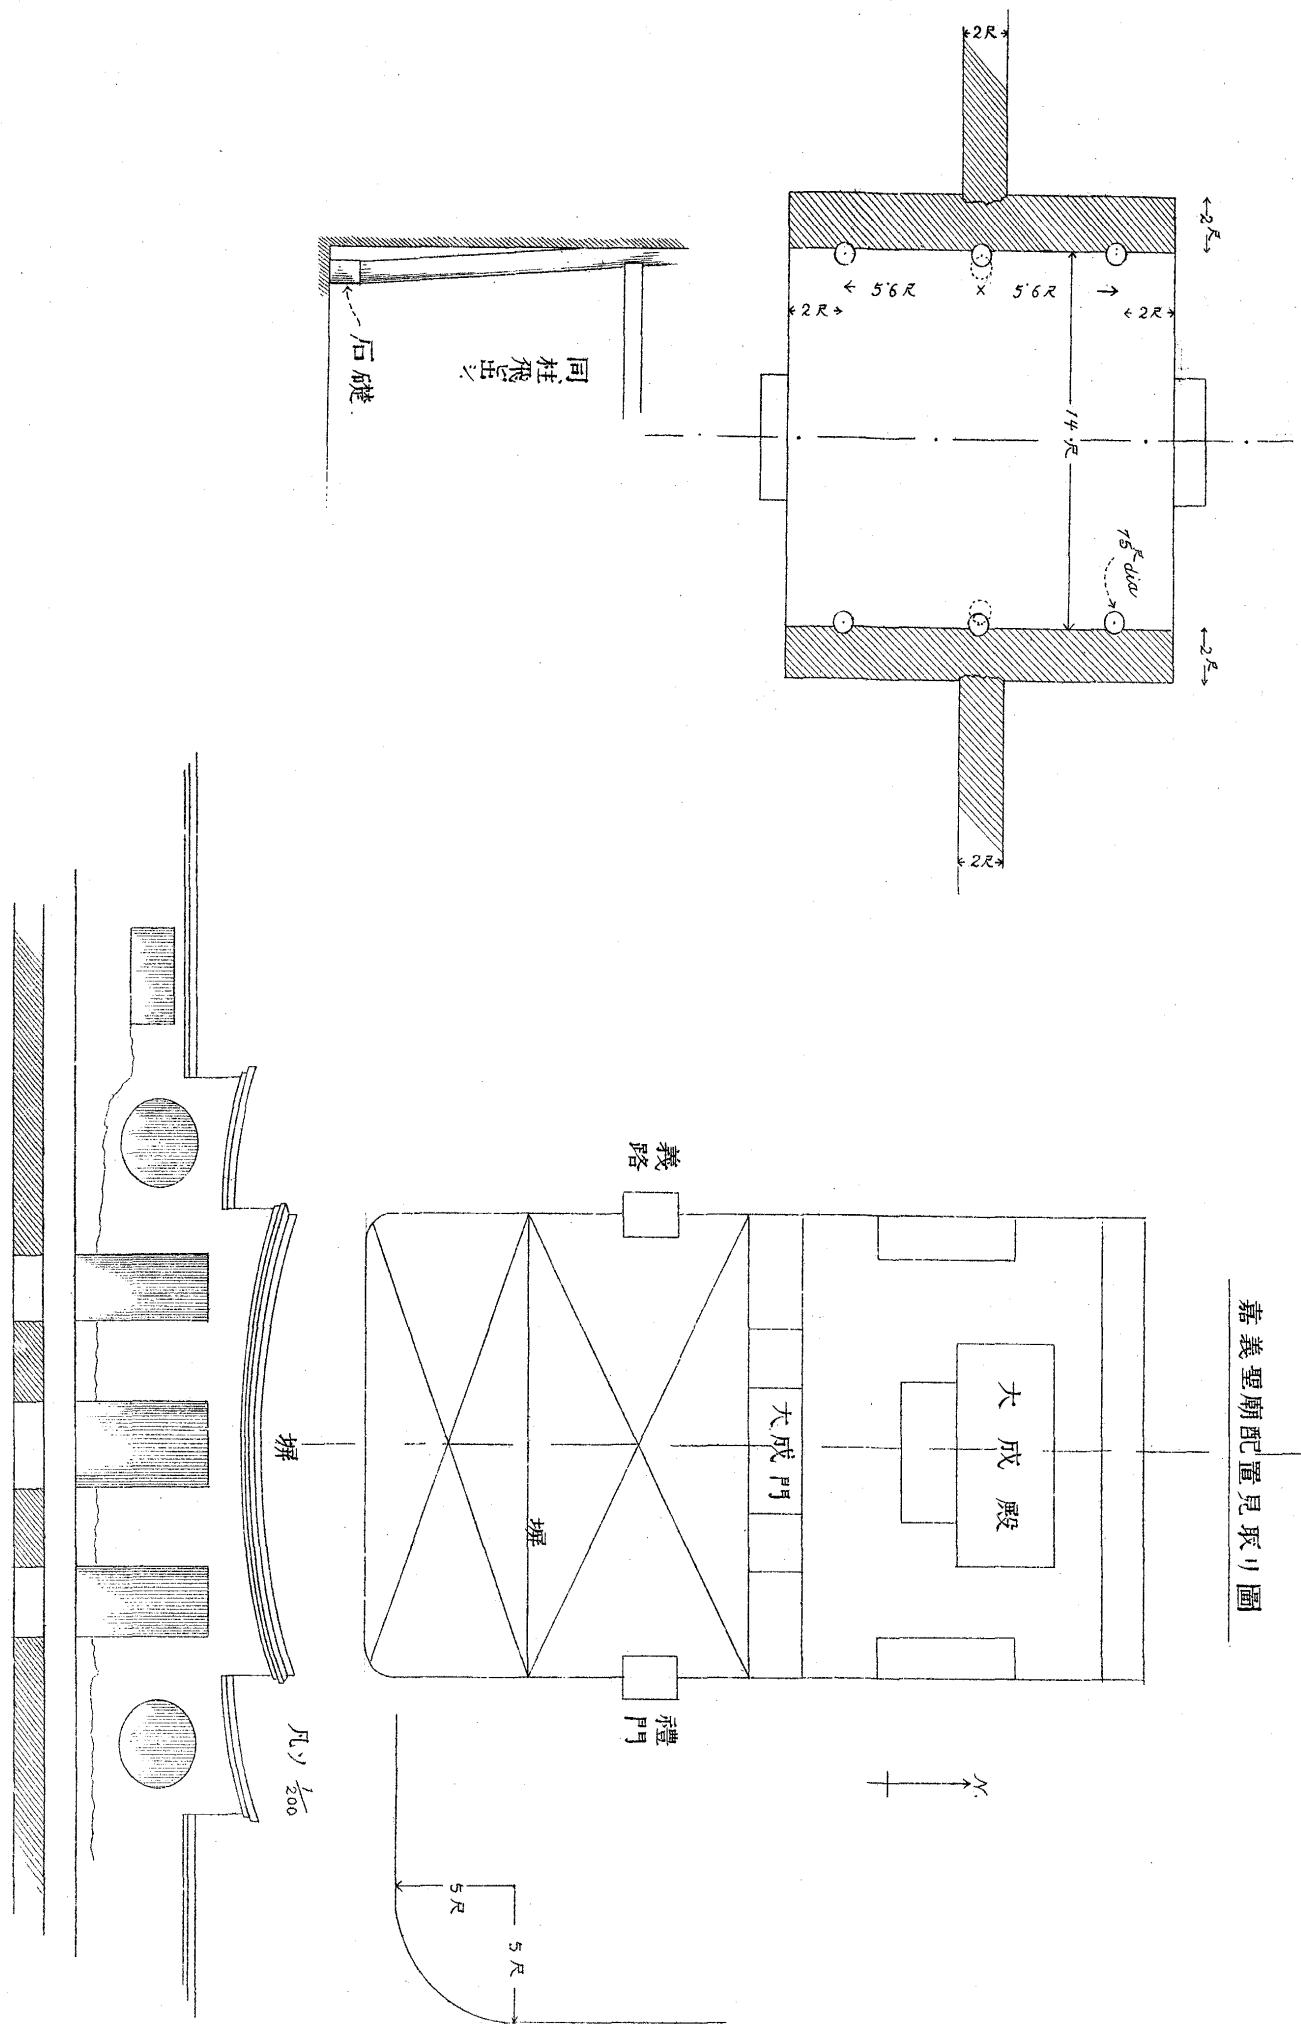
圖六十一 第

孔子ノ廟ニシテ四周ニ數多ノ坊アリ現今之ヲ兵營ニ充ツ其ノ平面第十六圖ノ如シ被害ハ先づ大破損ノ部ニ入ルベキカ大成門外芝生ノ前面ニ高キ屏アリテ三個ノ門ト四ヶノ窓開ク其様圖ノ如シ壁厚二尺七寸煉瓦積ニシテ石灰「モルタル」ノ如シ而シテ門ノ左右ニ元ト扉ヲ取リツケタル爲カ地上一尺位ノ所ニ凡ソ七寸角ノ穴ヲ穿テリ屏ハ此穴ノ上端ヲ通ジテ龜裂ヲ生ジ此ノ龜裂ハ左右ニ走リ西ニアリテハ角窓ノ一隅ニ及ビ東ニアリテハ水平ニ屏端ニ終ル龜裂ノ穴上端ヲ通ジ窓隅ニ終リタル

ノ事實ハ如何ニ善ク些細ノ弱所ヲ網羅シテ破壊ヲ敢テスルモノナルカラ示スモノ、如シ
大成門外芝生ノ左右ニ門アリ一ヲ義路(第十六圖及ビ寫真第三十一)ト云ヒ他ヲ禮門(寫真第三十二)ト云フ此二門全ク同構造ニシテ而シテ又殆ド同様ノ破壊ヲナス即圖及ビ寫真ニ見ルガ如ク六本ノ木柱ヲ以テ屋根ヲ支エ左右ニ二尺厚ノ煉瓦壁ヲ附ス而シテ煉瓦壁ノ中央ニ於テ之ニ芋繼キニ交叉スル他ノ煉瓦屏アリ而シテ門ノ壁體ハ左右ノ屏ノ接合部ニ於テ破ラレ内ニ於テ茲ニ附着セル木柱ハ上部貫ノ通ゼル點ニ於テ折レ内方ニ凡ソ五寸程飛び出セリ此ノ事實ニ關シテハ特論ニ於テ少シク述ブル所アリ

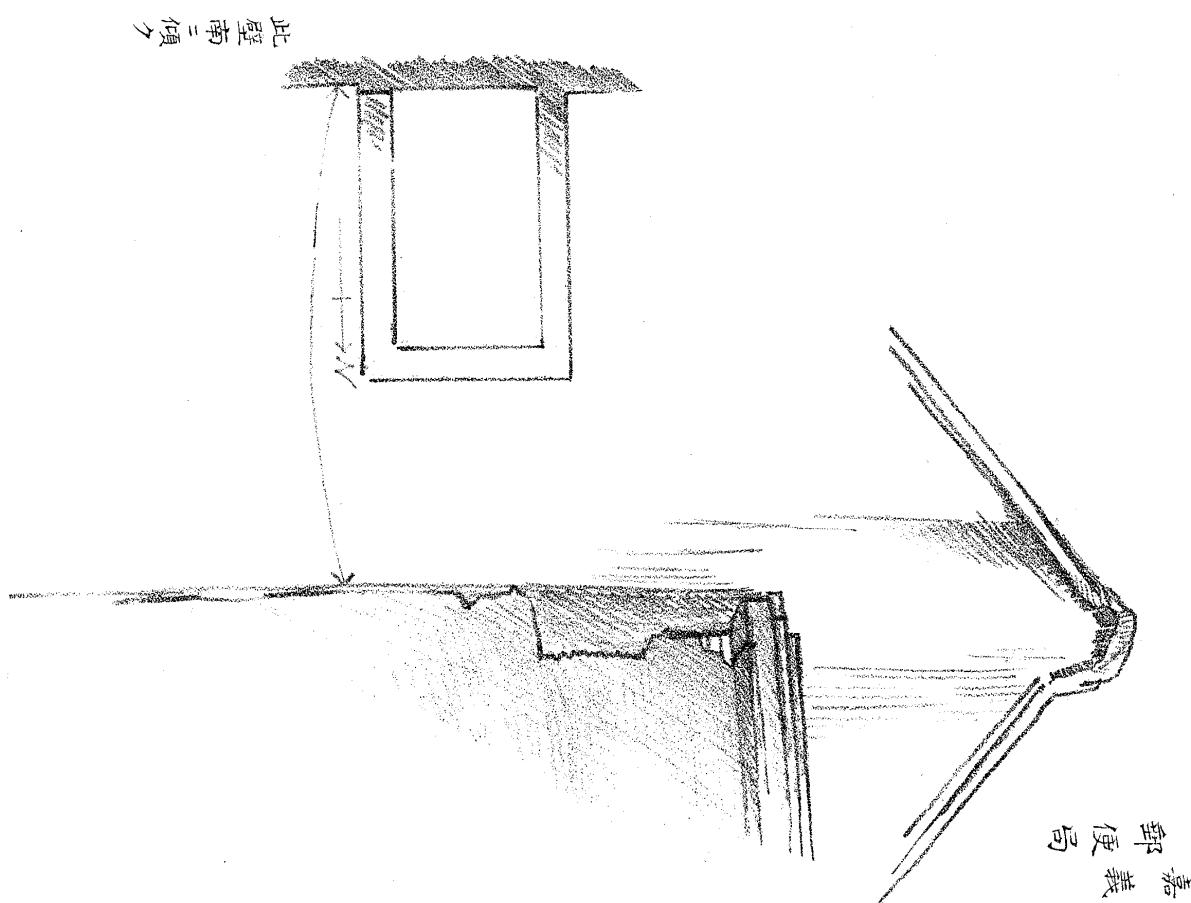
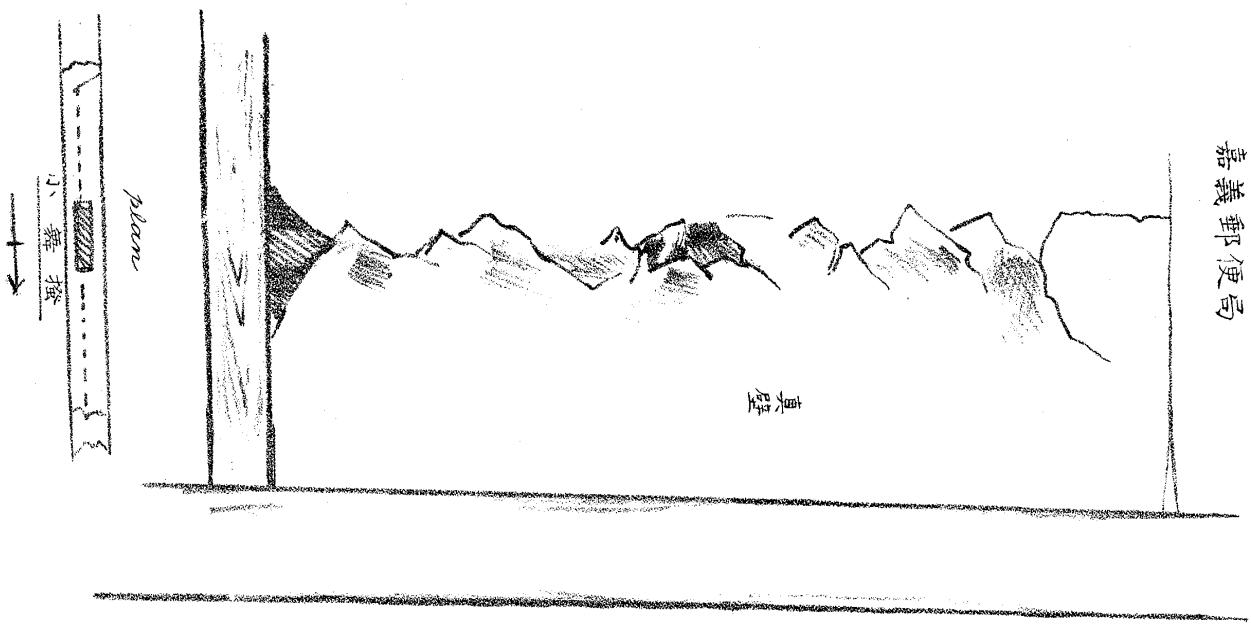
圖 八 十 第

元ト豪商ノ住居ナリシヲ現時郵便局ニ使用スルモノニシテ外側壁ハ煉瓦積ノ所アリ土塙積ノ部アリ又木骨土塙積アリ而シテ間仕切ハ多クハ真壁塗リトス而シテ壁體ニ大ナル被害ナスト雖トモ屋根瓦ノ破損甚タシク各棟トモ其過半ハ瓦ズリヲ起セリ而シテ壁體ニ於テハ交叉ノ部ニ破壊ヲ生ゼルモノ一アリ(第十七圖)其様ヲ見ルニ主體壁ハ多少南方ニ傾ケルモノ、如シ

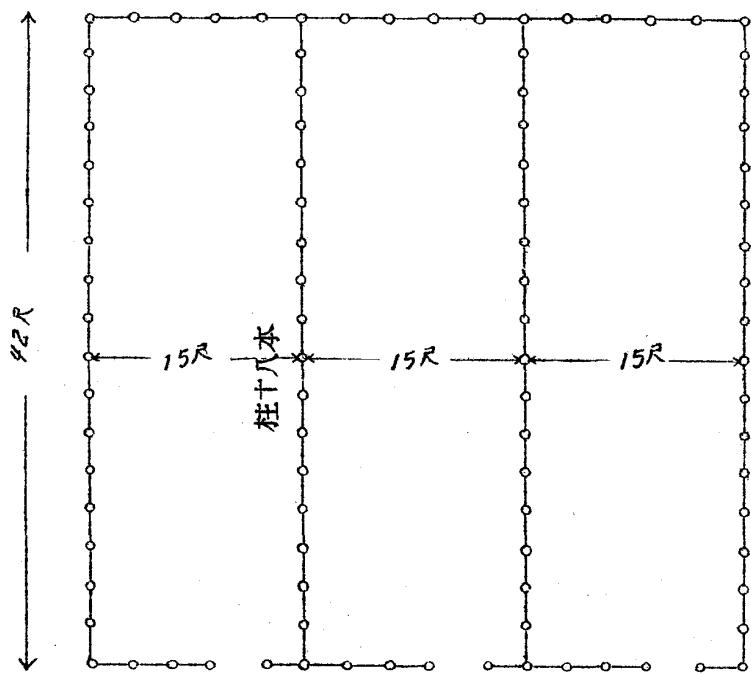
新港公學校（旧塩倉）
1/200

其ノ裏ニ一屋アリ同ジク昔時ノ鹽倉ニシテ今之ヲ教室ニ用フ構造ハ前者ト全ク異リ非常ニ堅牢ナル木造板張ニシテ「プラン」第十九圖ノ如ク凡テ一尺九寸間ニ徑六寸程ノ木柱ヲ立テ貫ヲ通シテ壁體トナス柱ハ地下凡ソニ二尺ニ於テ礎石ノ上ニ立ツト云フ（嘗テ堀リ試ミタル支廳長ノ言）柱ハ屋根裏ニ於テ貫ヲ通ズルコト縱横ニシテ寫眞第九ノ如ク貫ト柱トノ接手ニハ悉ク楔ヲ固ク打チ込ミタリ構造既ニ斯ノ如クナルガ故ニ壁體ニ些ノ歪ヲモ呈セズ加フルニ此建物ニ限リテ白蟻ノ蠶食ヲ認メズ（是或ハ鹽分ノ浸透セルガ爲メカ）シテ接手確實ナルガ故ニ數多ノ貫ト柱トノ接手ノ堅實ハ恰モ筋違ノ作用ヲナスニ充分ナリシモノ、如ク壁體トシテハ一ノ損傷ヲ認メズ頗ル味フベキモノ、一ナリ只其屋根ハ例ノ臺灣瓦ナルガ故ニ其ノ一部ノ瓦動搖ノ止ムナキアリキ

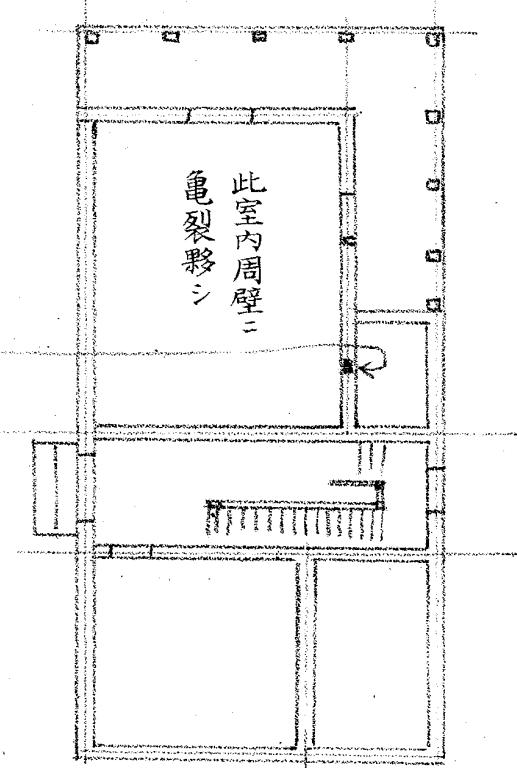
北港支廳

此室內周壁ニ
亀裂夥シ

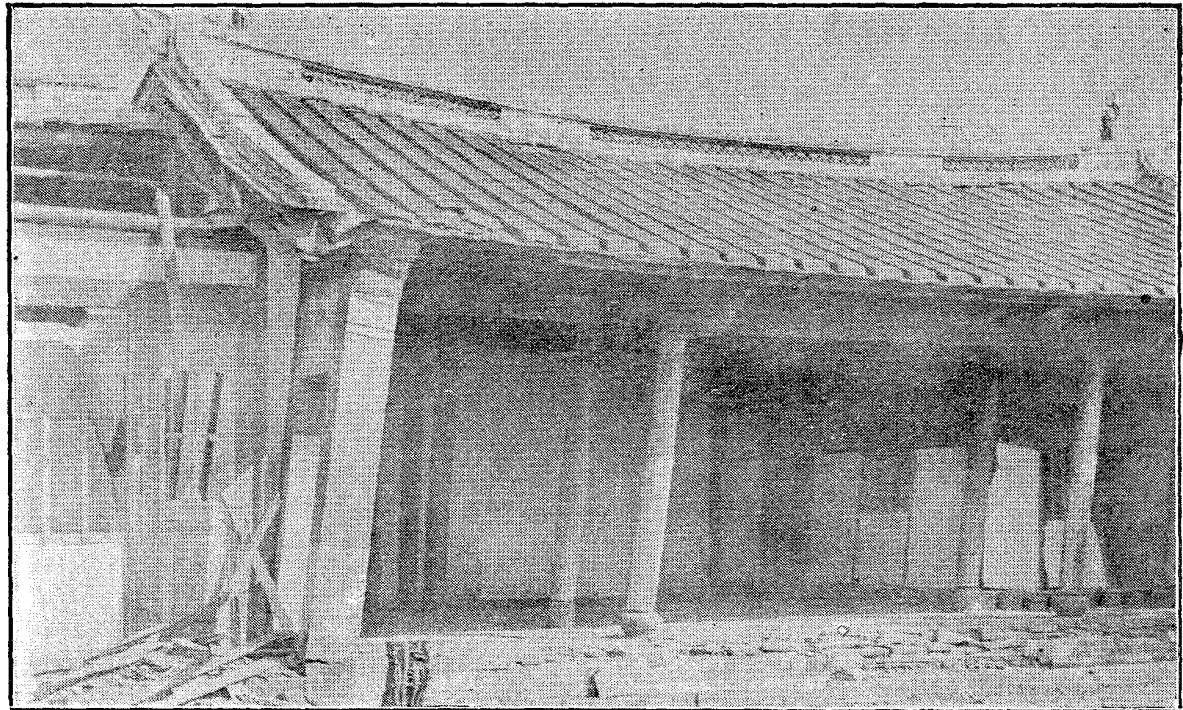
新港登雲書院後房傾斜（第三）

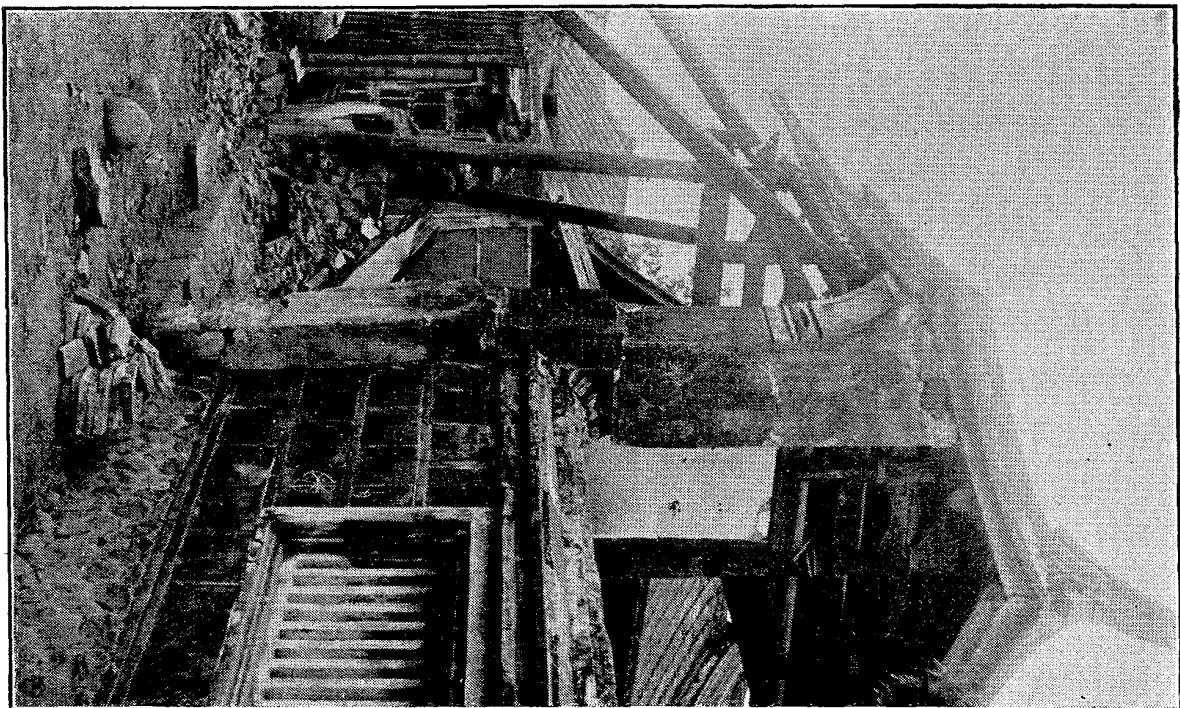
潰崩屋家塊土猫打（四十二第）

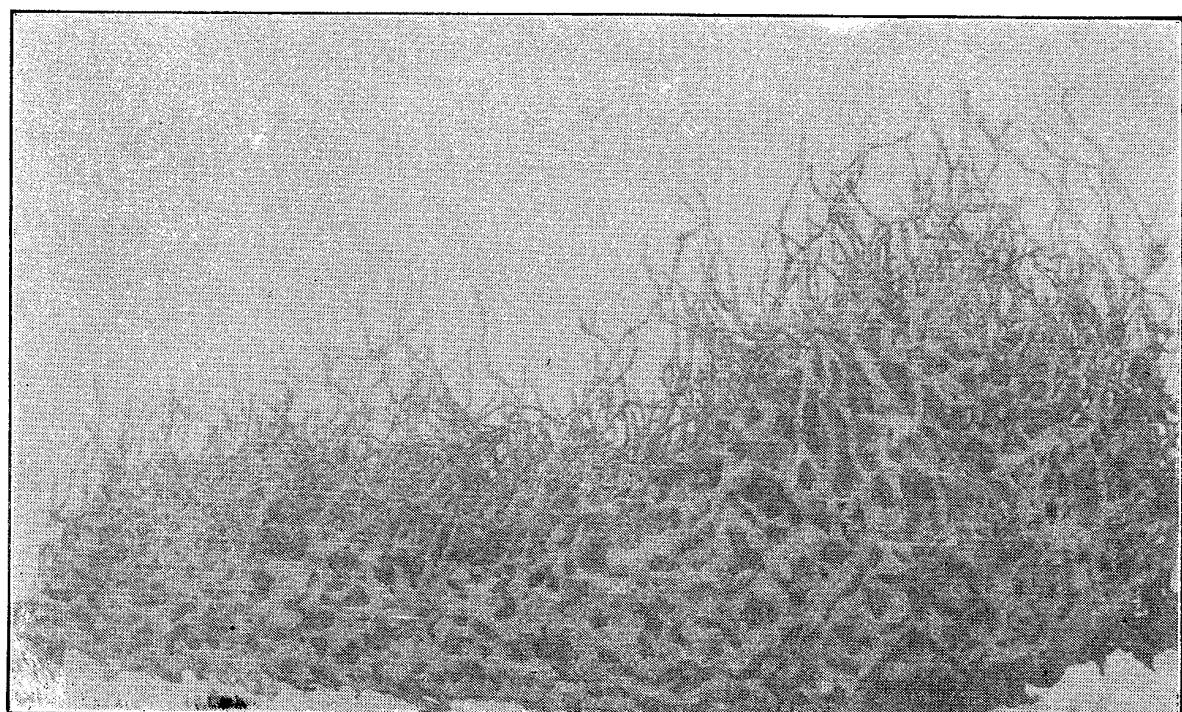
(八十二第)

木造ハ土壠若クハ煉瓦積ニ比スルトキハ遙ニ良好ト云ハザルベカラズト雖トモ繼手ニハ楔ノ外、更ニ込栓或ハ釘等ヲ用ヒズ、其他母屋桁ヲ直ニ柱上ニ架シテ枘ヲ入レタルモノ少キカ如キ又柱根ニハ全ク枘ナク底面ヲ連絡スル土臺ノ手法ヲ欠クガ如キハ實ニ看過スベカラザル欠點ナリ而シテ臺灣ニ於テハ是等構造ノ不良ノ外更ニ更ニ憂フベキ天然ノ不幸アルアリ白蟻ノ害即チ是レナリ木造ノ挫折ヲ見ルニ殆ド常ニ白蟻ノ蠶食ヲ伴ハザルコトナシ白蟻ハ好デ小口ヨリ侵入スルモノ、如ク柱等ノ繼手ニシテ其糞ヲ以テ充サレタルモノ甚ダ多シ斯ノ如クシテ木造被害ノ多クハ地震ト云ハシヨリハ寧ロ白蟻ノ蠶食ニアリト云フモ敢テ過言ニアラザルガ如シ（寫真第二十八、二十九及ビ三十參照）

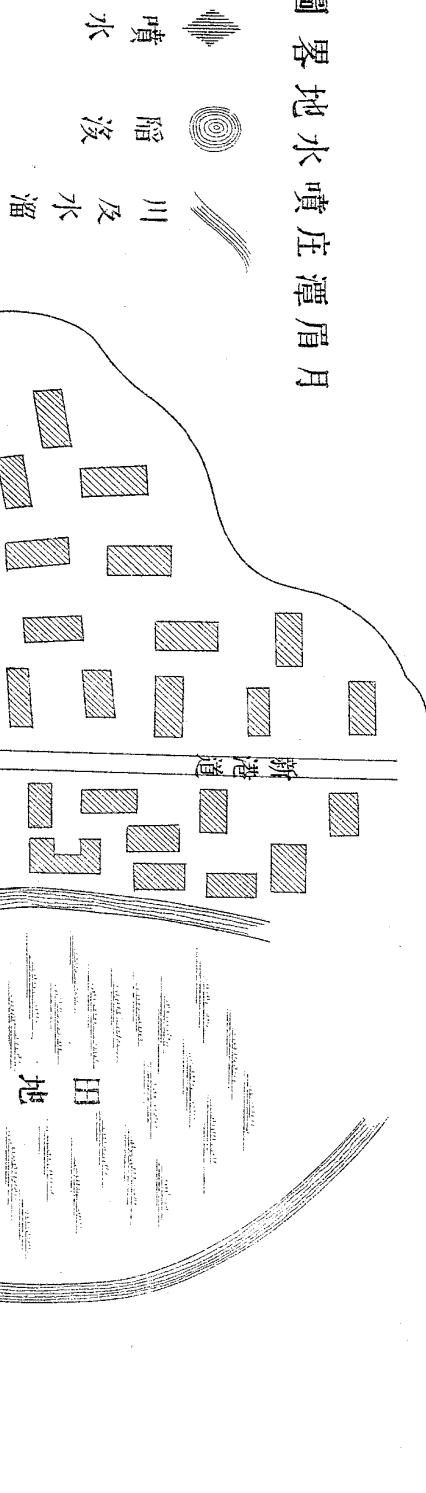
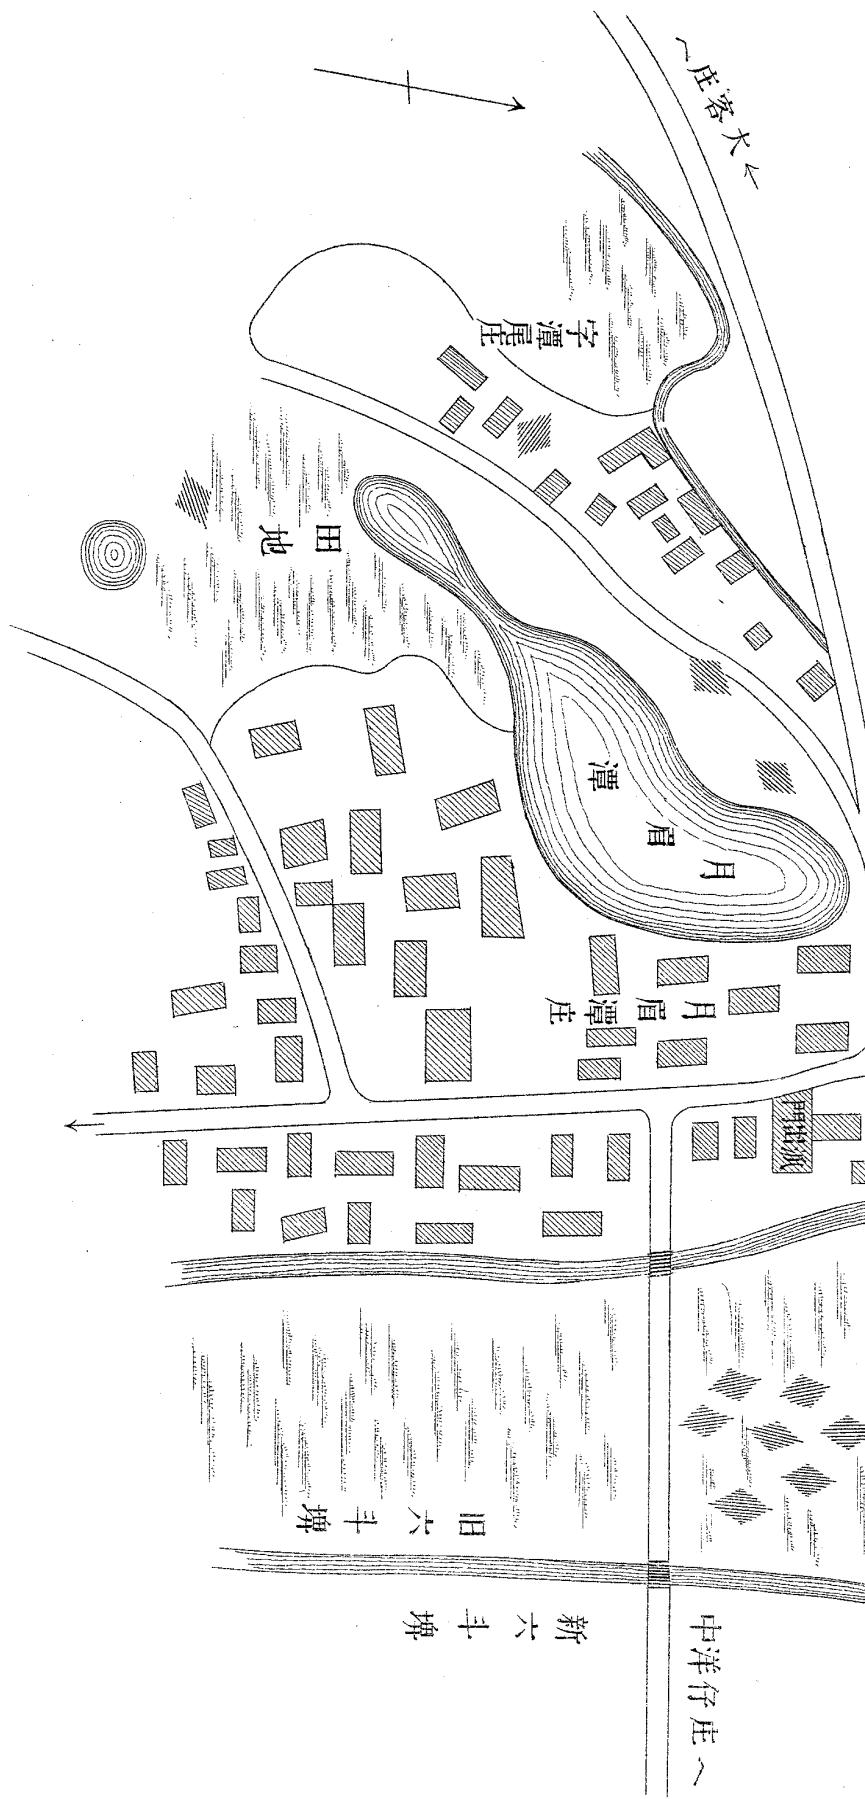
圖 署地水噴庄潭眉月

新港ノ南里餘ニ位スル村落ニシテ庄ノ中央ニ一沼アリ稱シテ月眉潭ト云フ潭ノ周及ビ田甫中ニ龜裂ヲ生ジ當時噴水セルモノ數箇所アリ(略圖)噴水ハ震動後約二時間ニ亘レリト云フ又一箇所ノ小陥沒アリ(寫眞第二十六)蓋シ是等ノ現象ハ此地ガ特ニ震度ノ大ナルアリシニ由ルニアラザルベク其沿地ニシテ地質ノ粗ナルニ基因スルモノナルベシ震度ヲ考フルニ或ハ新港ニ比スベカラソカ戸數二百五十三個ニシテ家屋ノ全潰三十
