●印度震災地實況調査ノ件

印度「アッサム」地方震災實況調査報告

震災豫防調査會臨時委員 小山友直

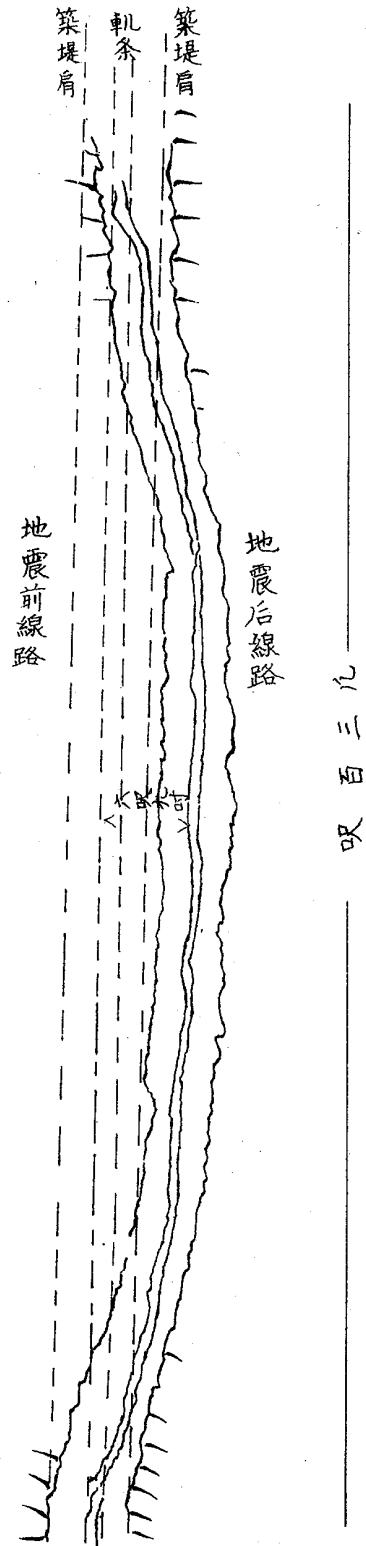
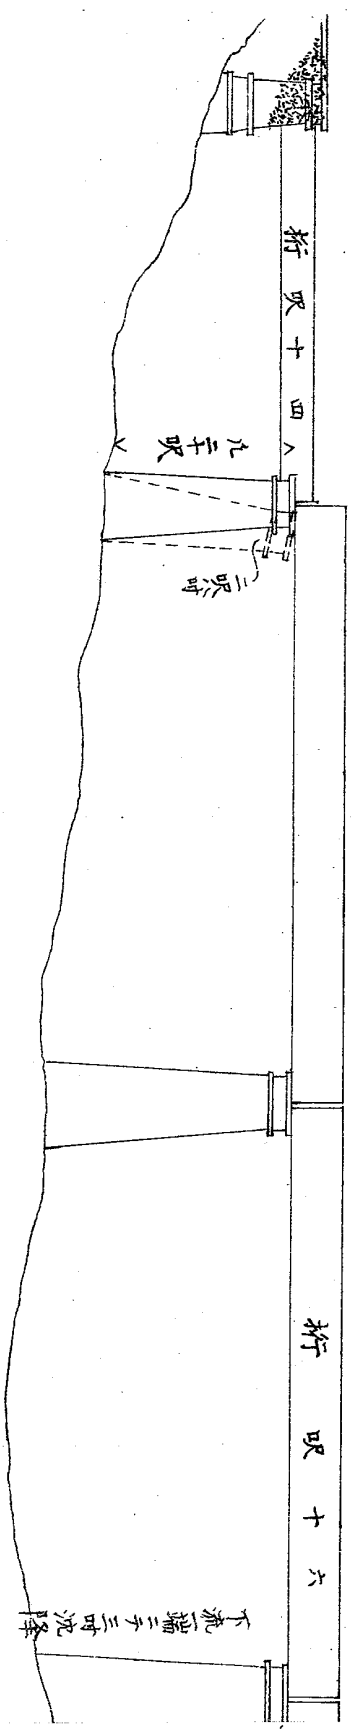
「カアワイ」橋ハ第一區線百六十二哩四分ノ一ニアリ六十呎桁三箇、四十呎桁一箇ヨリ成ル被害ノ狀況ヲ概説スレバ左方橋臺ニ於テハ後部ノ築堤崩壞シ橋臺ノ一部即チ圖中黒色ノ部分破壞セリ右方橋臺ニテハ六十呎橋桁ノ爲メニ壓セラレ圖中黒色ノ部分破壞セリ橋脚ニテハ第一號橋脚ハ全体三吋程下流ノ方向ニ動キ加之下流側ニテ三吋ノ陷落ヲ生ゼリ又第三號橋脚

最大橫動九呎六吋

ハ點線ニテ示シタル如ク其頂部二呎八吋程河川中央ノ方向ニ
向テ傾斜セリ(第二號攝影參照)其善後方法ハ左ノ如シ
當分橋ノ前後ニテ機關車ヲ停止シ乘客ヲシテ橋上ヲ歩行セシ
メ別ニ併列シテ假橋ヲ架設シ右成ルノ日ハ機關車ヲ通過セシ
メ置キ破損部分ヲ取壞ハシ積直スノ計畫ナリシ
百六十三哩半ニアル橋梁モ亦破壞ヲ免レザリシ右ハ二十呎桁
三箇ヨリ成ル(第三號攝影參照)

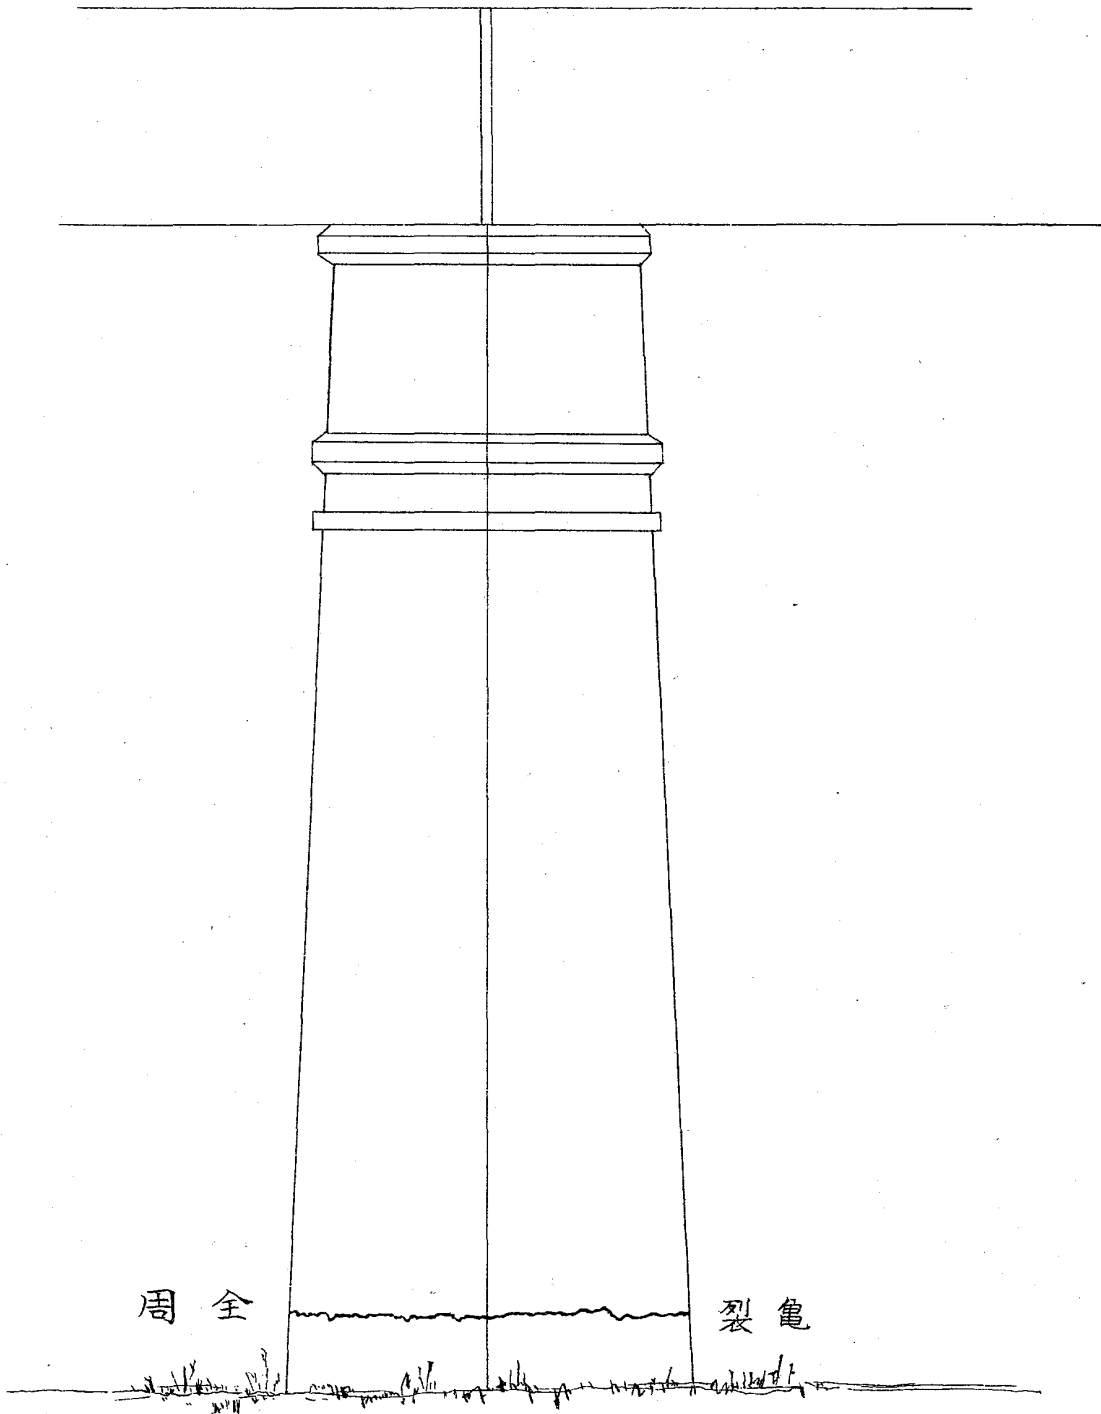
梁 橋 ル ア ニ 半 哩 三 十 六 百 線 尾 一 第

被害ノ狀況ハ左ノ如シ
左右橋臺ノ「バラスト、ウオール」ツインゲウオール及ヒ翼壁等破壞シ橋脚ニハ
異狀ナシ

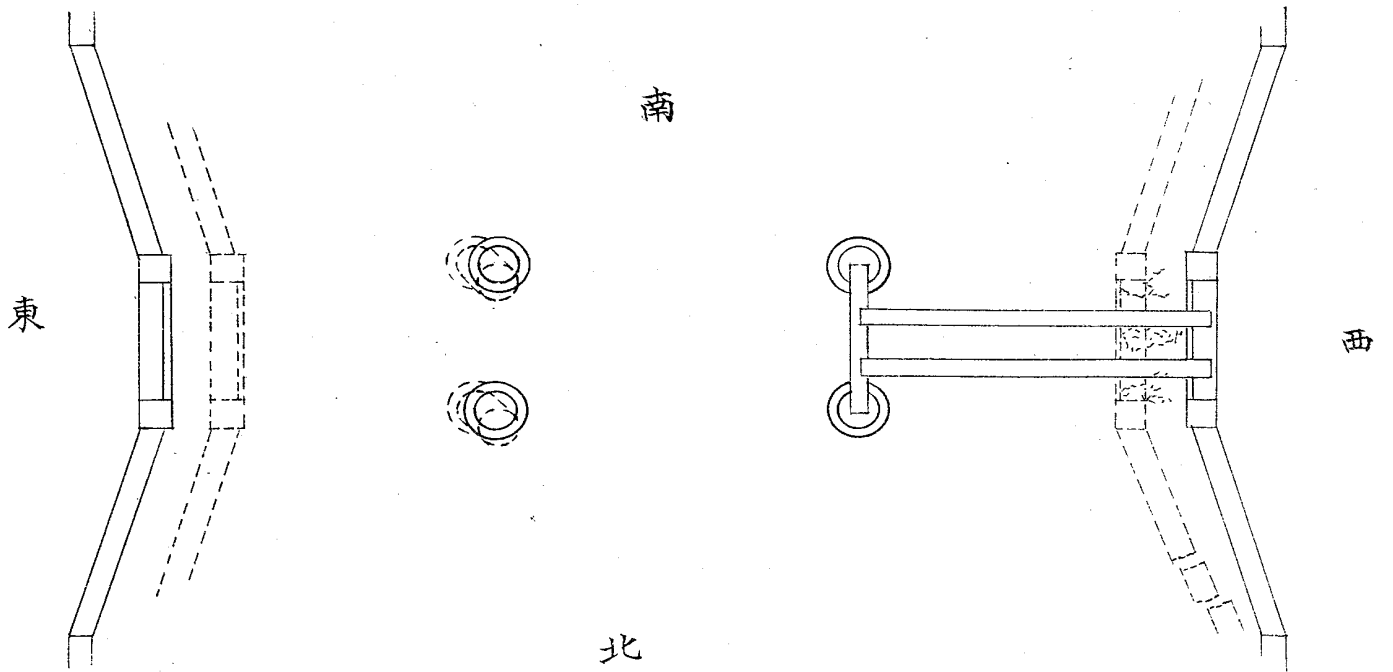
橋 ト ツ ハ ゴ ラ モ

西方橋臺ハ陷落スルコト三呎前面ニ突出スルコト五呎四吋
「バラストウオール」ハ粉碎シ翼壁ハ龜裂セリ東方橋臺ハ陷落
スルコト三呎十吋前面ニ突出スルコト五呎ナリ

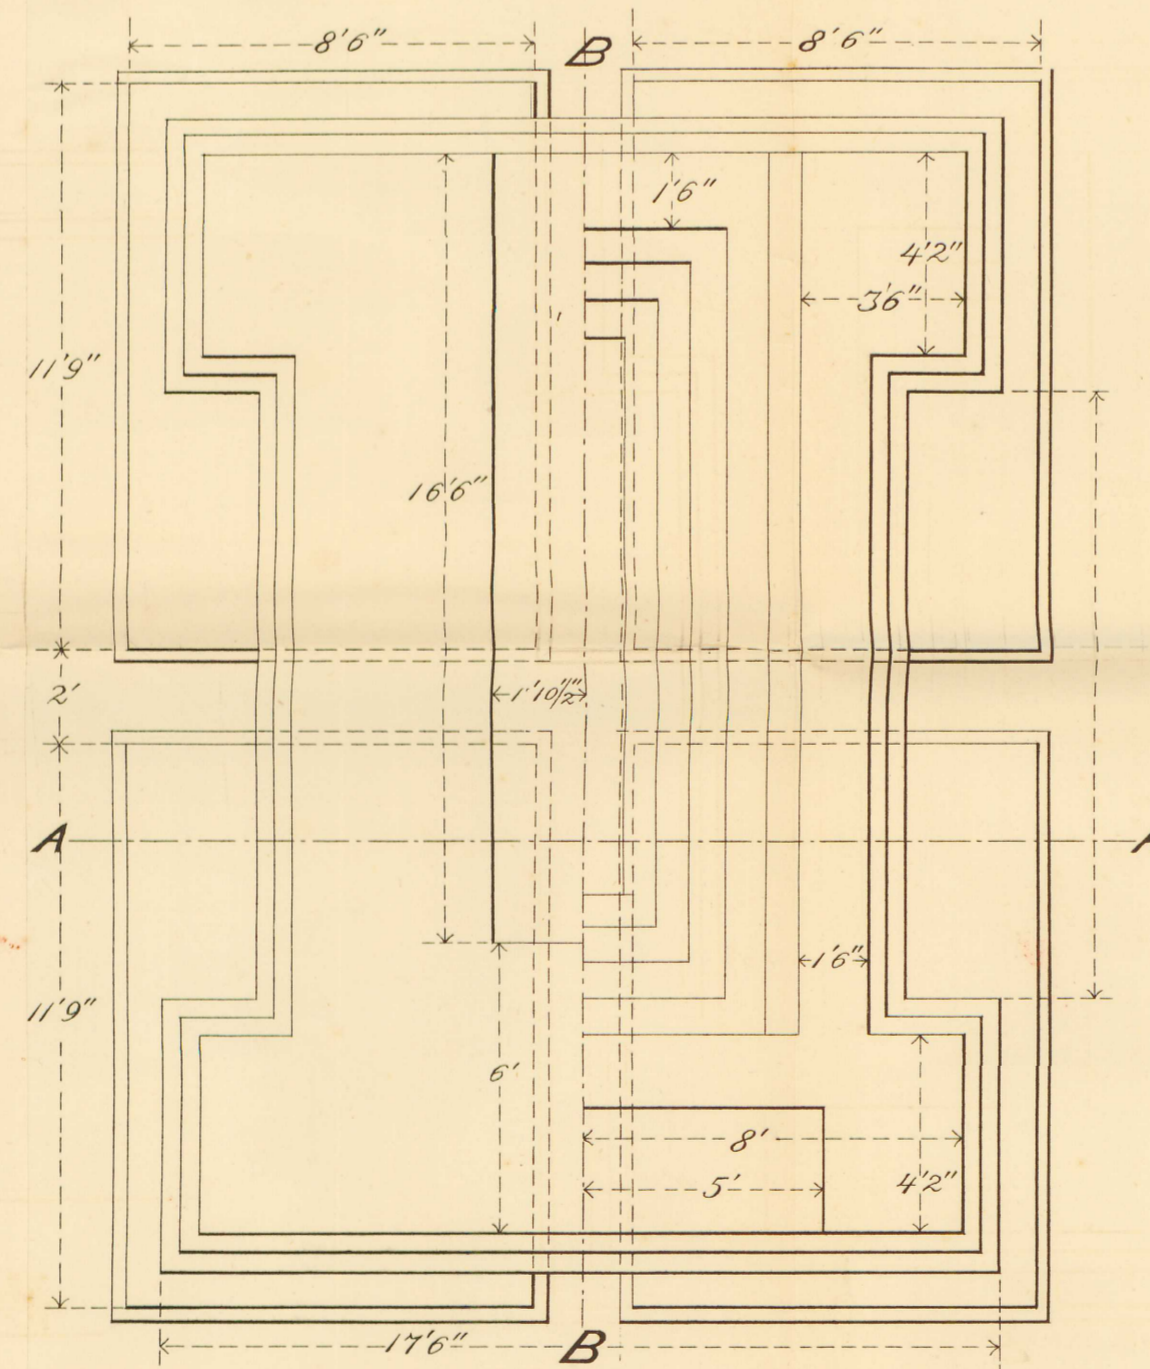
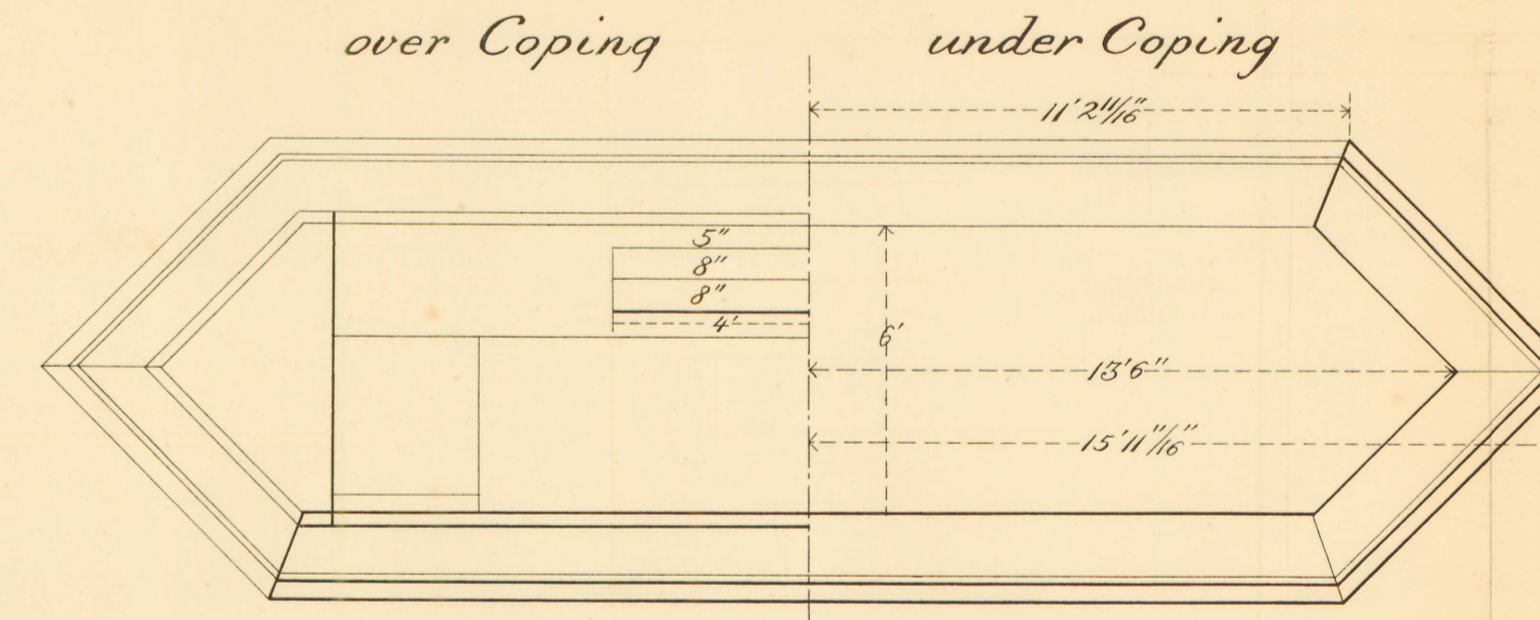
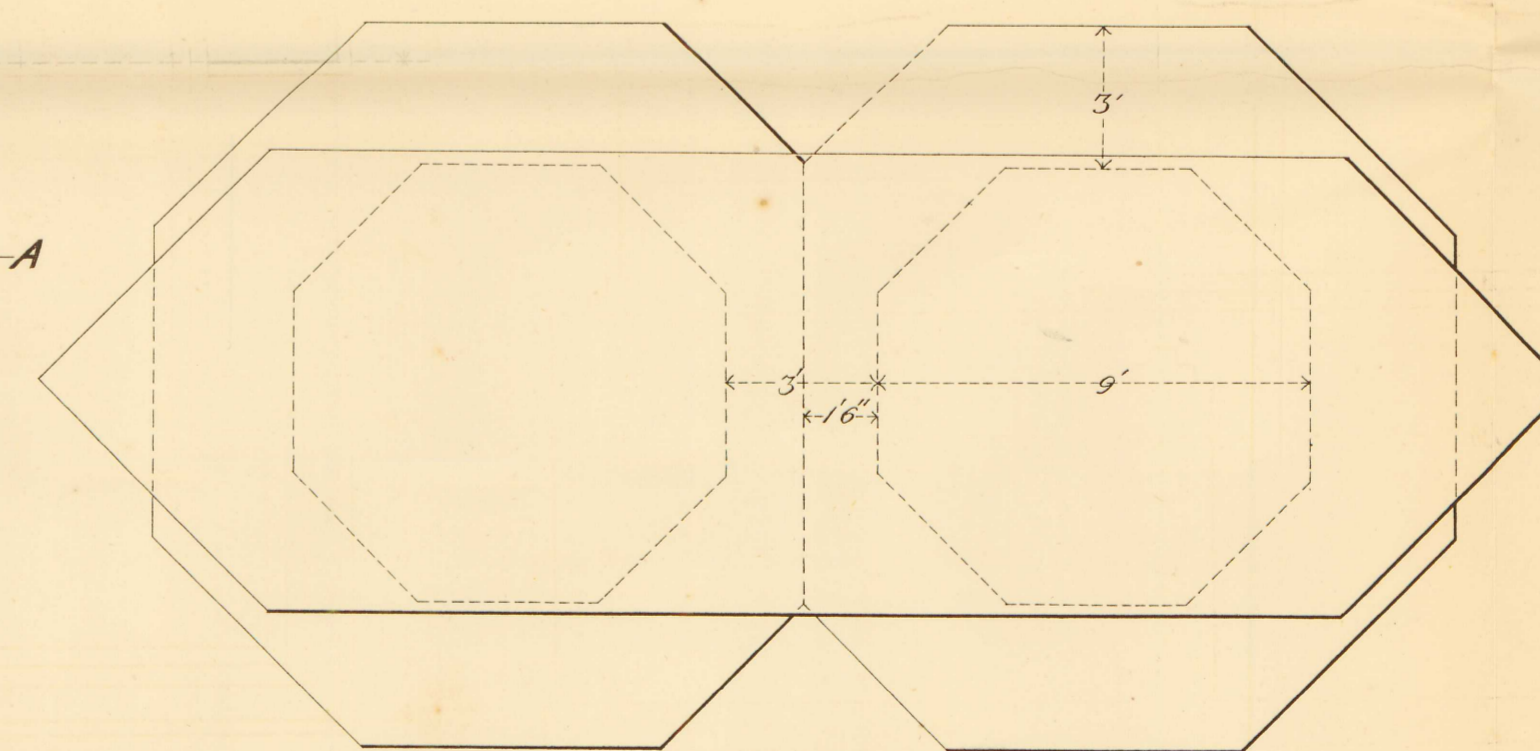
TITAMARI BRIDGE

被害狀況、左右橋臺共其頂部ハ悉ク破壞シ殊ニ右方橋臺ハ
著シク傾倒セリ二個ノ橋脚ハ破壞跡ヲ留メスシテ中央百呎桁
ハ爲ニ水中ニ落チ纜ニ其頂部ヲ顯ハスノミ左方四十呎桁ハ其
左端橋臺上ニアリ右端ハ河中ニ横ハル右方四十呎桁ハ橋臺上
ニ止マルコト略圖ニ示ス如シ

破壊ニ付テノ自説、最初右方橋臺ハ右方ヨリ震動ヲ受ケ爲メニ傾倒シタルモノ、如シ然レトモ同時ニ震動ヲ右方四十呎橋桁ニ傳ヘ右方橋桁ハ之ヲ中央百呎桁ニ傳フ中央橋桁ハ左方ニ動キタル爲メ左右ノ橋脚爲ニ破壊セシナルヘシ橋桁ノ丈高ク比較的中狹キハ耐震上不利ナリシニ相違ナシ左方橋脚ノ破壊セシト同時ニ左方ニアル四十呎桁ハ左方橋臺ノ頂部ヲ破壊シ又其右端ヲ水中ニ墜落セシメタルモノ、如シ又右方四十呎桁ノ橋臺上ニ止マリシハ最初百呎桁ヲ壓セシトキ其反働ヲ受ケ右方ニ向テ動キ橋臺頂部ヲ破毀シ且其上ニ止マルニ至リシモノ、如シ

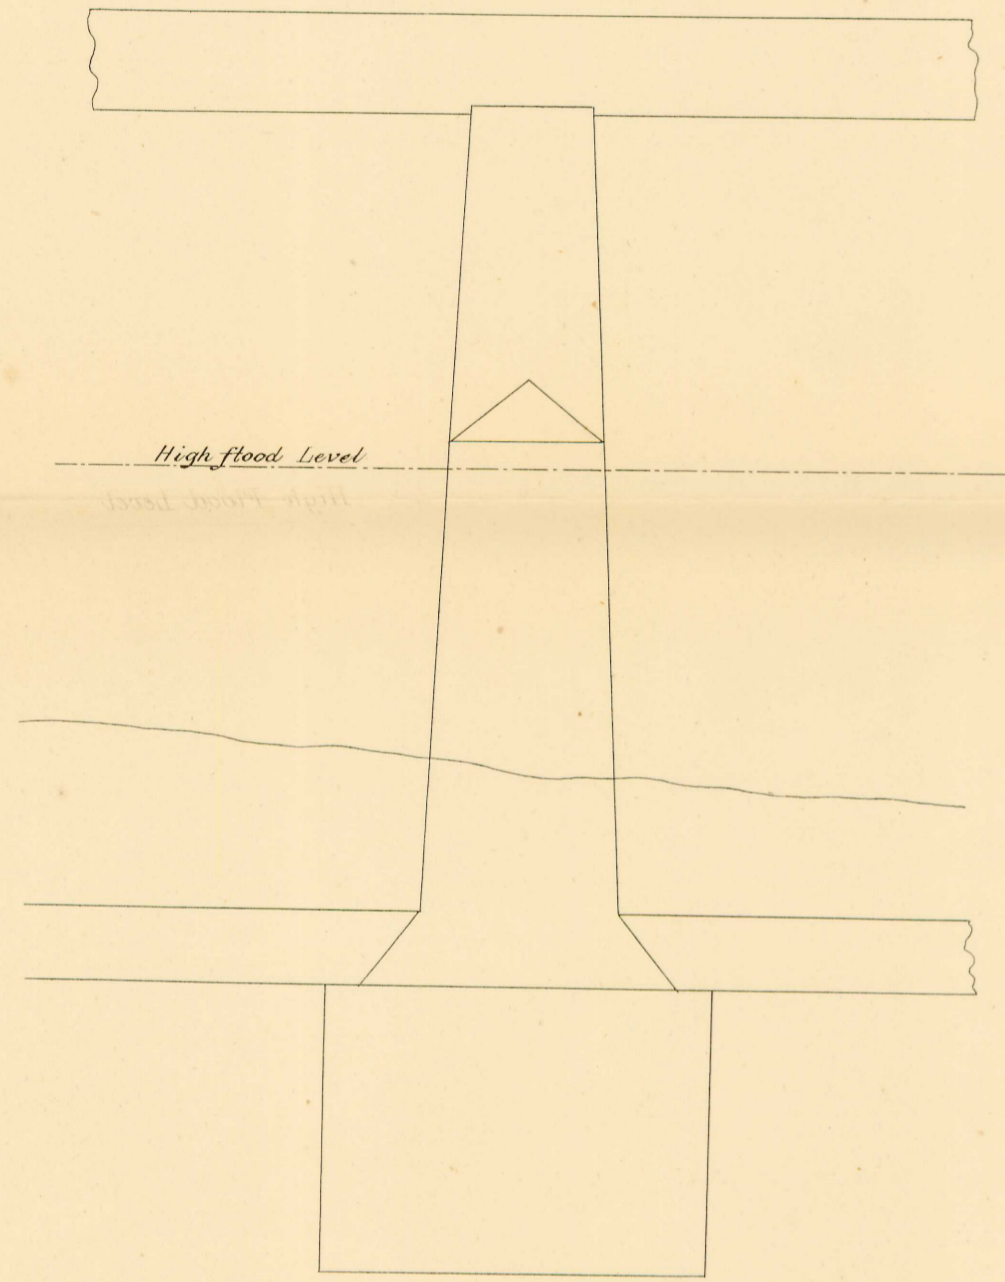
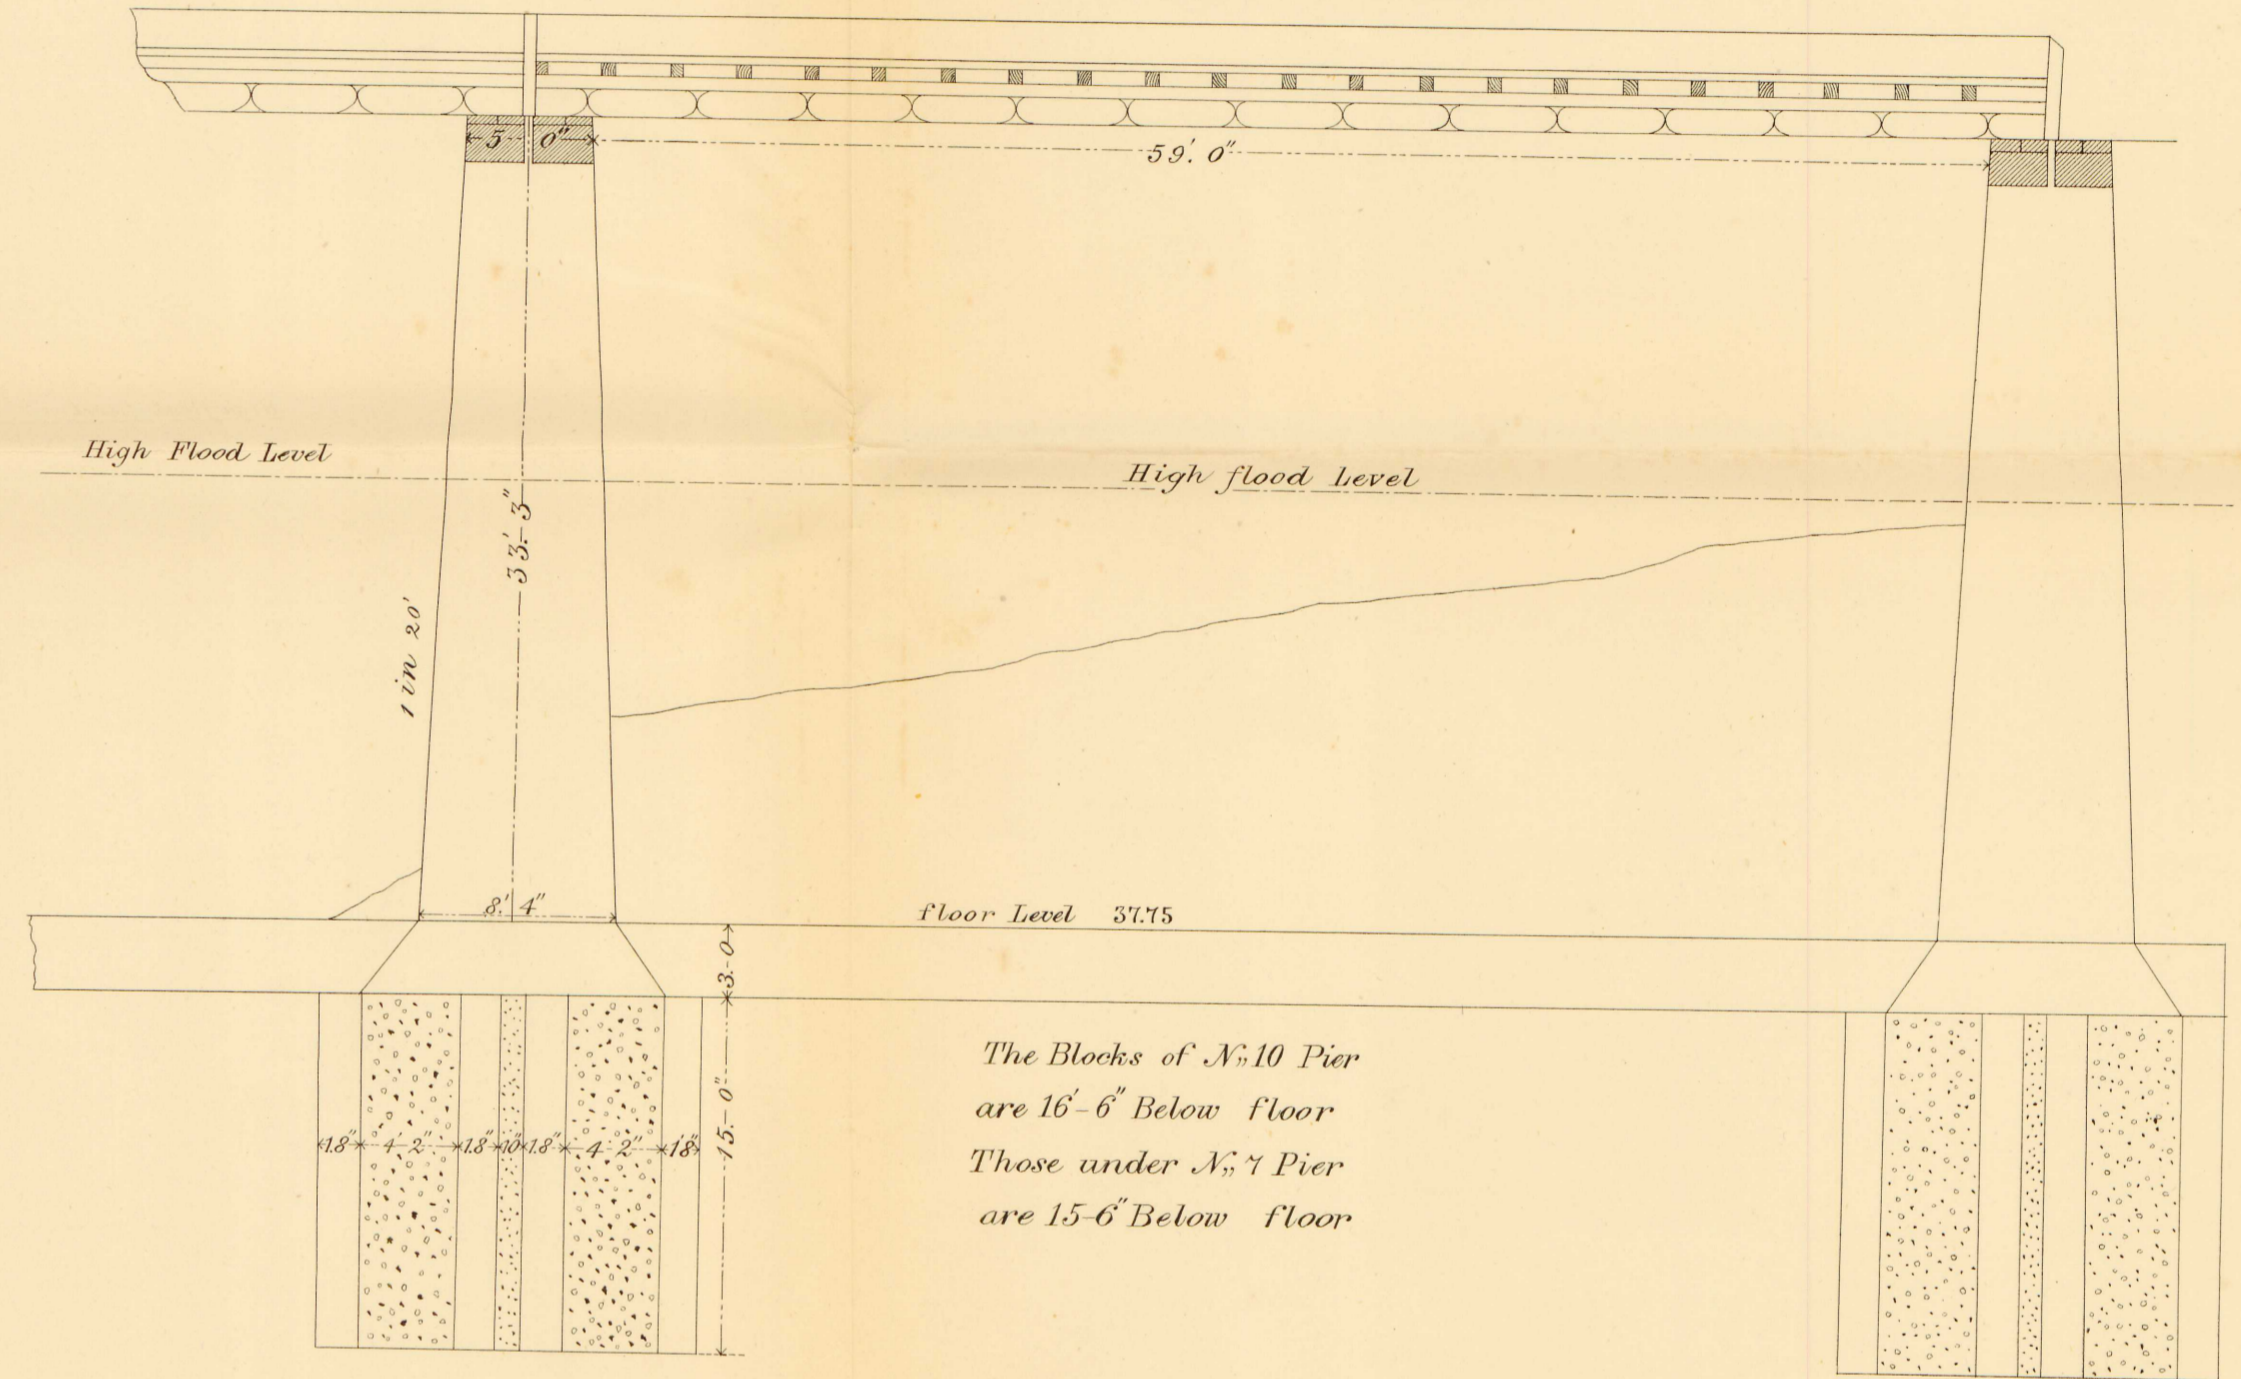
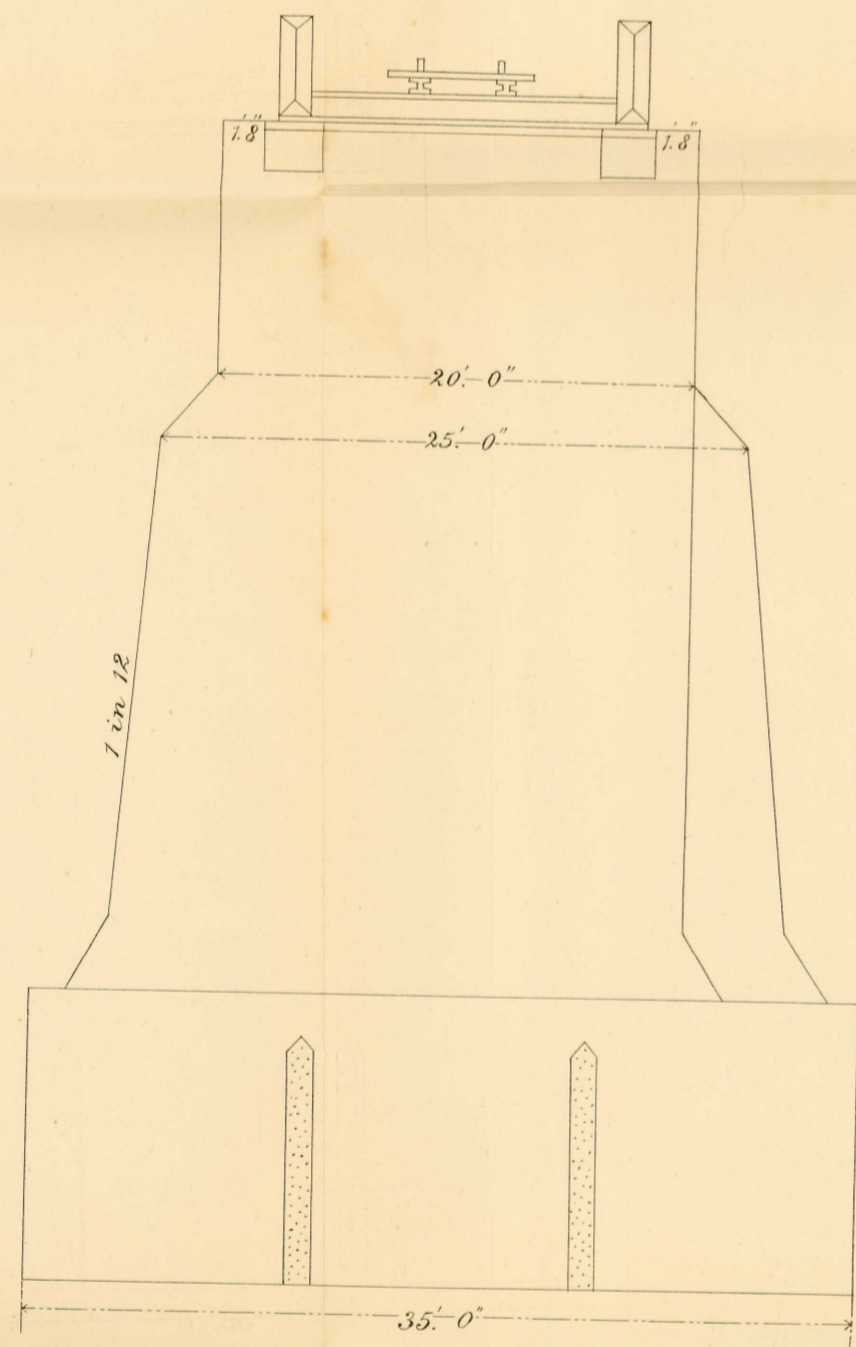
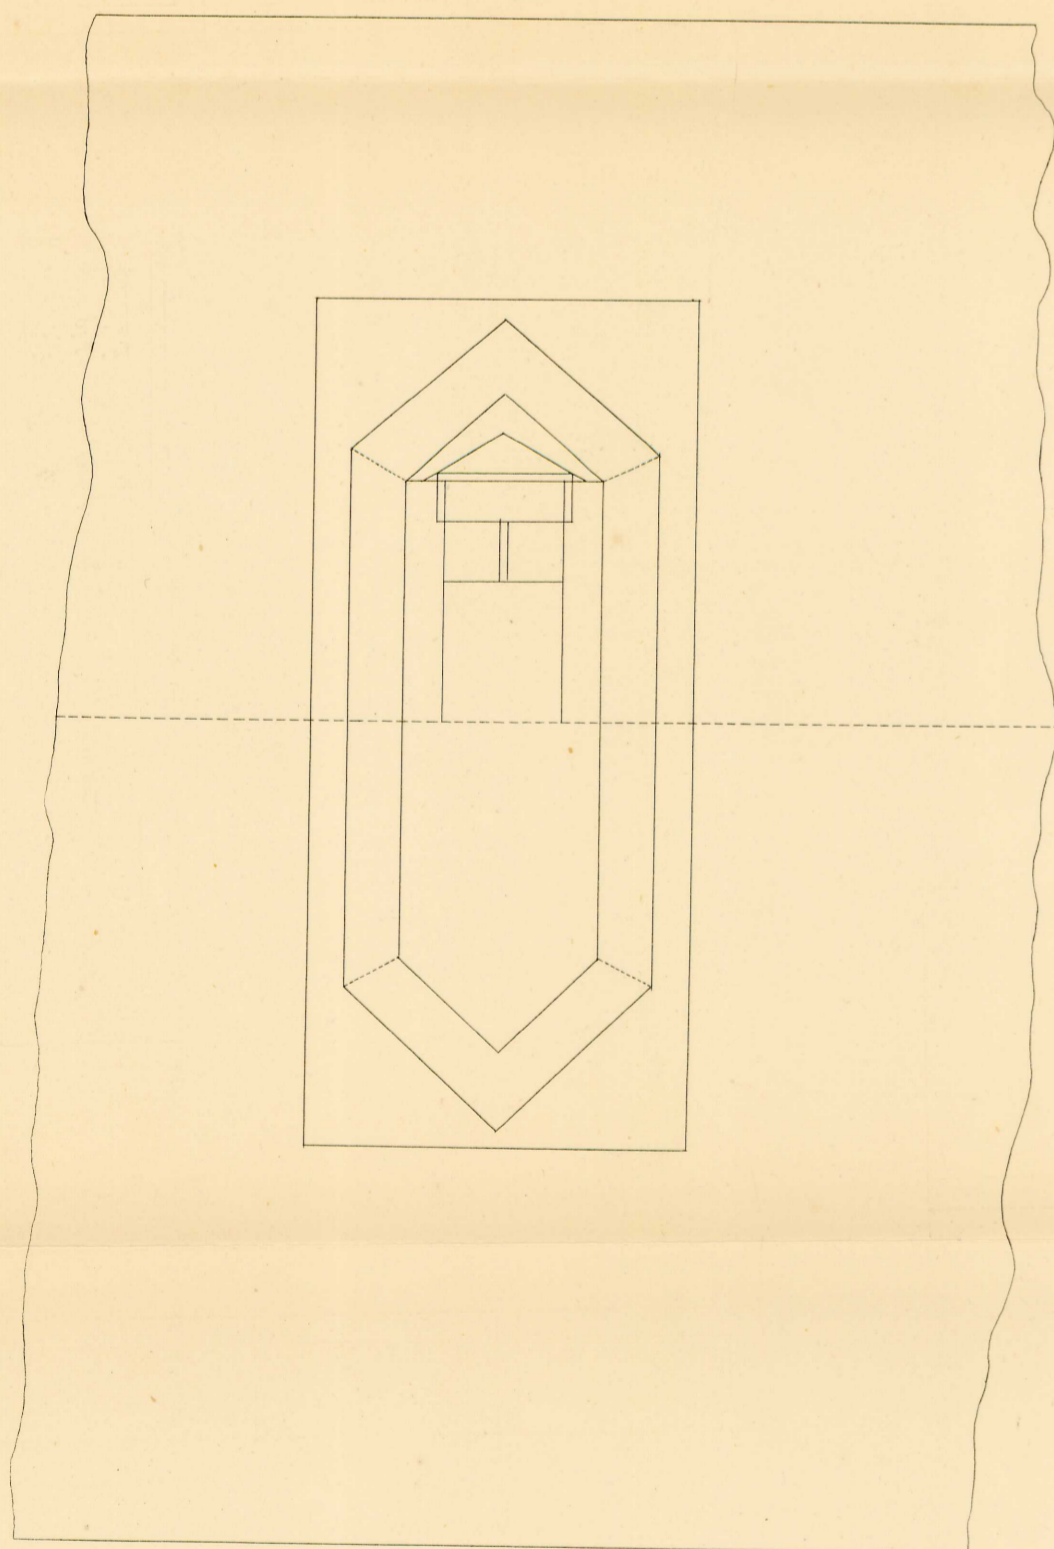
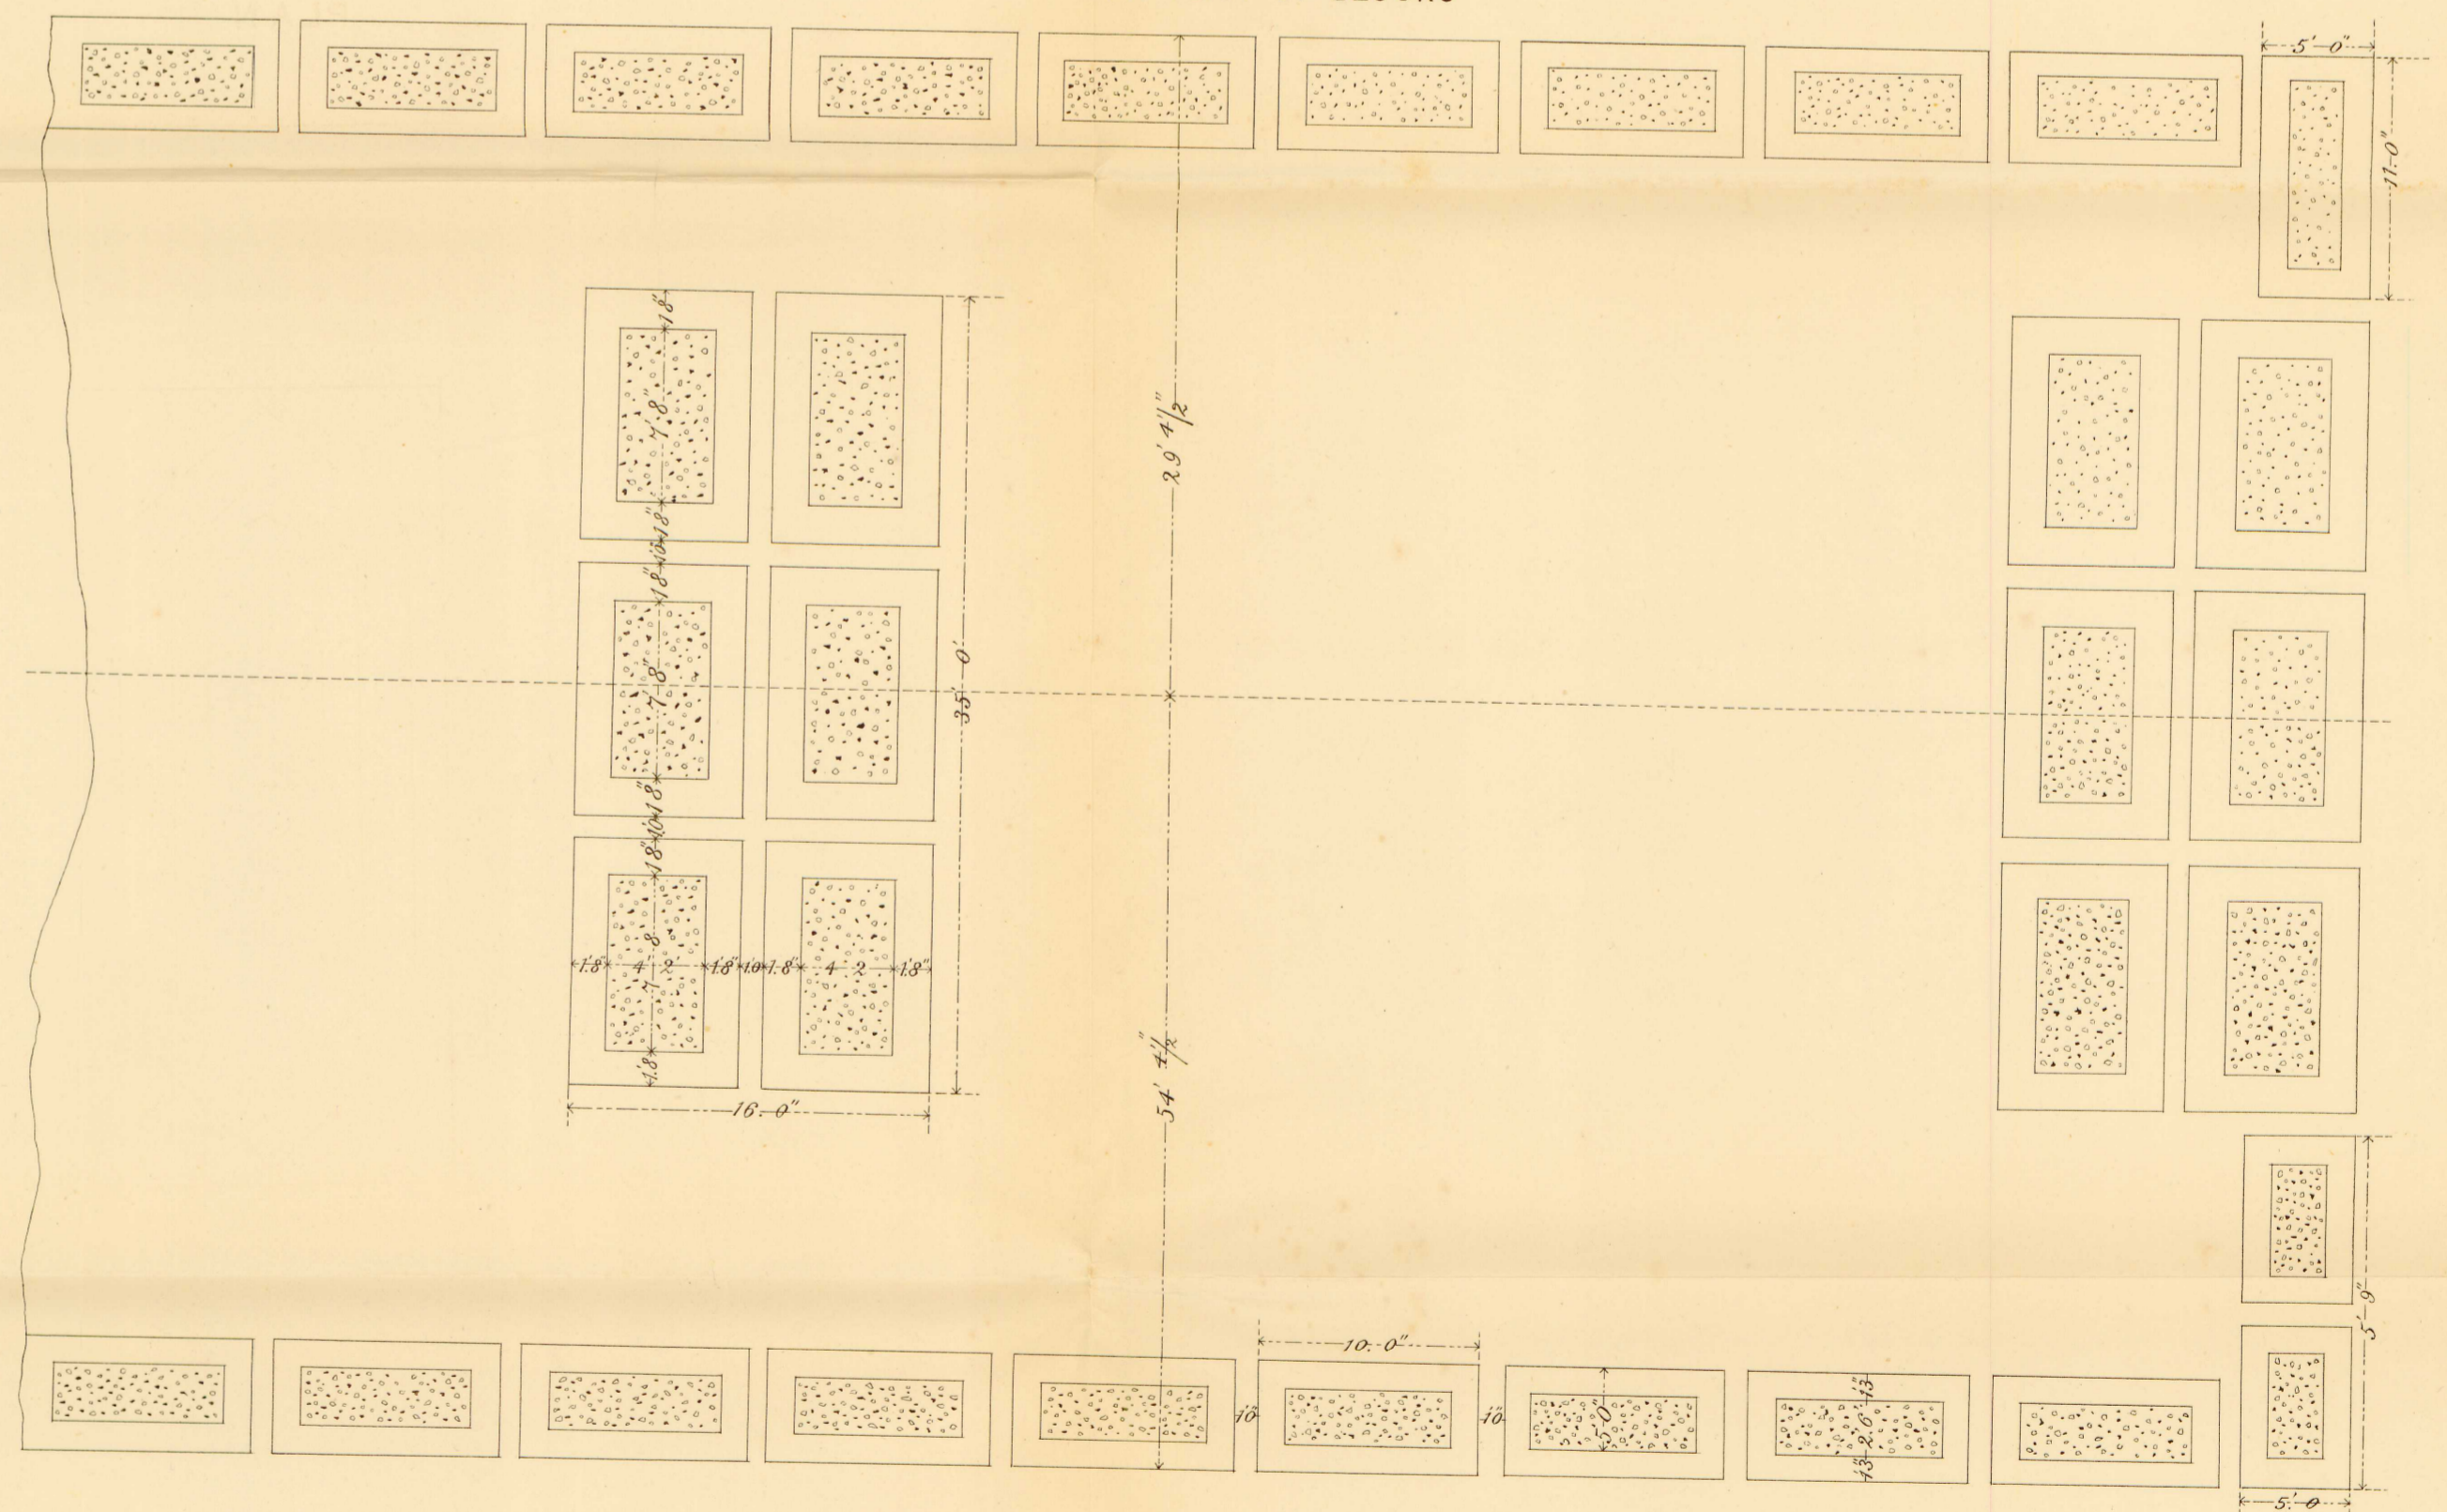
第拾八號

橋梁、破損ノ狀況ヲ詳説スレハ左ノ如シ
(十五哩)「バラル」橋(第十八號圖參照)ハ六十呎橋桁十五個ヨリ成ル其構造法ハ圖中ニ詳カナラサルヲ以テ之ヲ略ス
橋脚十個ハ陷落シテ其位置ヲ變シ又多少ノ傾斜ヲ生セリ橋身ニ沿フタル傾斜ハ大抵北方ニハ八吋南方ニ二吋ニシテ尙上流ニ向テハ六吋下流ニ向テハ四吋ニシテ最モ甚シキ一例ハ二呎二吋余ナリトス

橋床モ亦陷落シテ裂目ヲ生セリ(第十號攝影畫參照)
善後方法、橋桁ヲ動カシテ成ルベク直線ニ近カシメ又「プロツク」ヲ挿入シテ成ルベク水平ニ近カシムルニアリ
