●印度地震實況調査ノ件

印度震災地巡廻報告

震災豫防調査會委員 中村達太郎

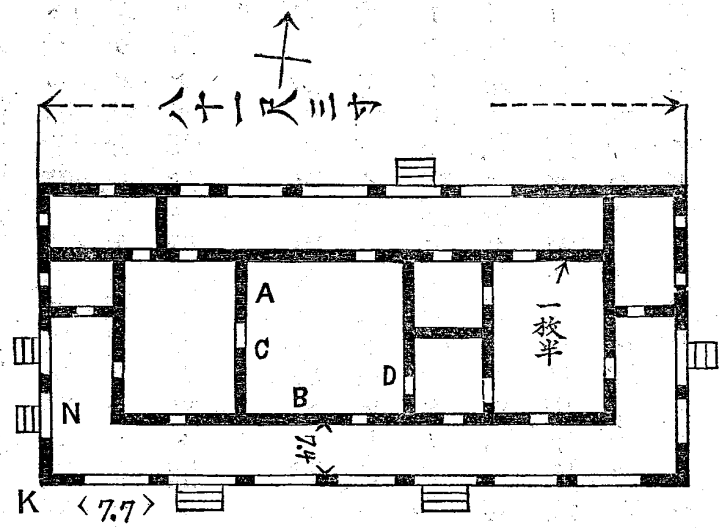
圖四十二第

第二十四圖ハ其平面圖ニシテ第二十六圖ハ外形ノ一部ヲ示ス

本建物ノ附近ニハ地割レテ散見シ内外ノ壁ニハ此處彼處ニ罅裂ヲ呈セリ

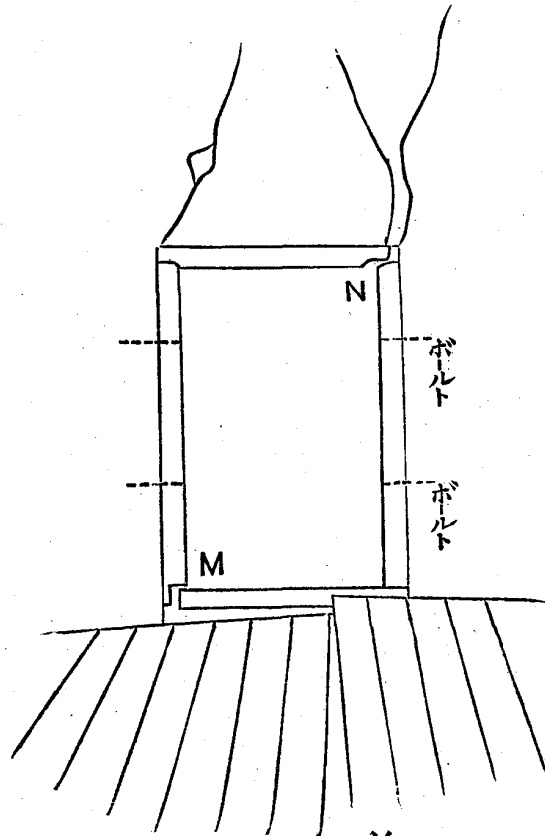
圖五十二第

生シ入口枠ヲ引張りタルガ如シ然ルニ枠ハ第四圖ノ如クボルト及ヒ帶鐵物^{二時ニハ分ノ三時}ヲ以テ壁ニ固定シアルヲ以テ第二十五圖Mナル部分ニ於テハ框裂クテ方立ハ柄ト共ニ壁ニ附テ移動セリNナル部分ニ於テモ亦方立ト框トノ交點ニ於テ隙ヲ生シタリ

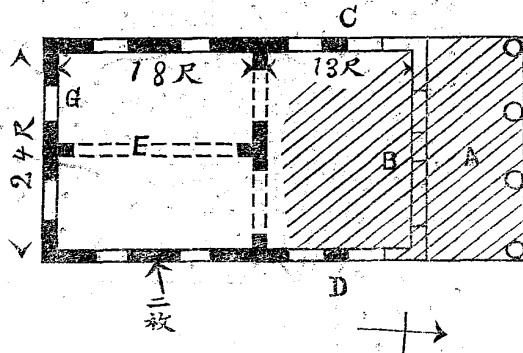
第三十二圖

Gナル出入口ノ上ニ於テハ漆喰ノ一部剝脱シ陸迫持及ヒ壁ハ少ク露出シタリ就テ之ヲ見ルニ煉瓦ハ個々相離レ僅ニ其位置ヲ保持スルノミ即チモルタル極メテ悪ク積方モ亦甚粗略ナルヲ證セリ第三十二圖ハ其状態ヲ示ス

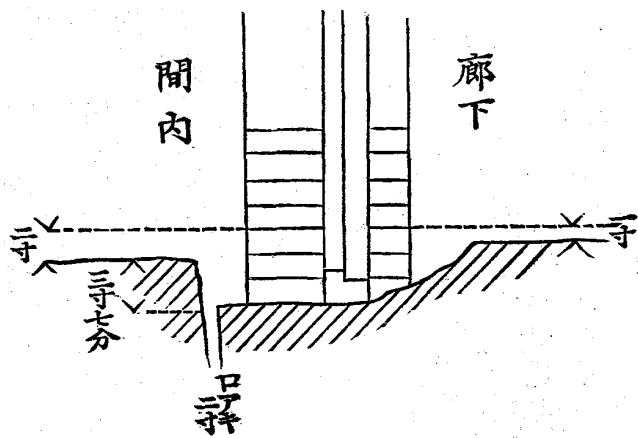
圖六十三第

第三十六圖ハ同壁中北ヨリ二番目ノ出入口ノ切斷面ニシテ變
動ノ狀ヲ知ルニ足ルベシ地震前ニ於テハ第二圖ノ如ク間内、

廊下、及ヒ出入口ノ框下ハ一水平線内ニ在リタリ然ルニ地震
ニヨリ壁及ヒアスファルト敷キニ異狀ヲ呈シ各水平ヲ異ニシ
タリ素ヨリペーブメントニモ不陸ヲ生シ一定ノ水平内ニ在ラ
ザレモ出入口近傍ノ水平ノ差ハ圖ニ示シタルカ如シ即チ間内

ノ敷キハ廊下ヨリ一寸下リ壁ハ更ニ三寸七分ノ低キニアリ
壁ノ沈下ハA及ヒBニ於テ最モ甚シクアーケードCニ於テハ

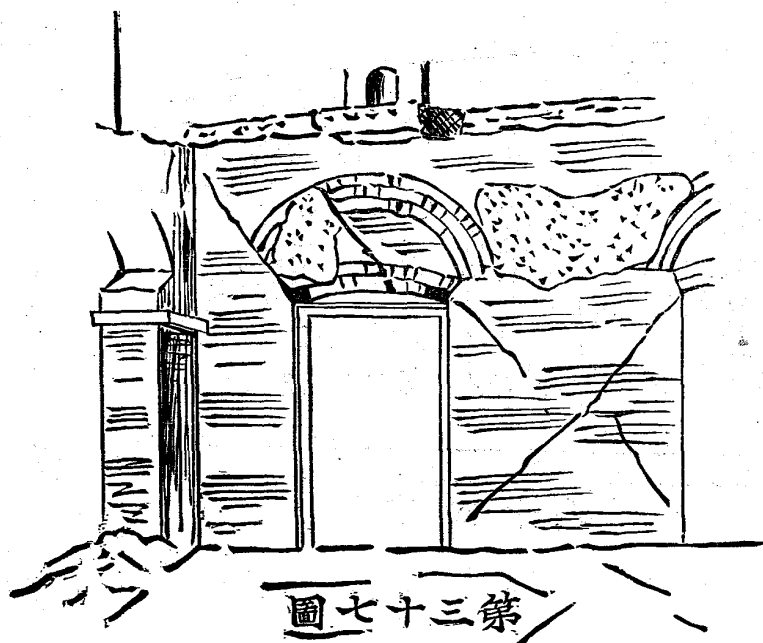
圖七十三第

第三十七圖ハBD壁ノ北部ヲ示ス其壁面ニ塗りタル漆喰ハ殆ト悉ク剝落シテ煉瓦ヲ露出シ煉瓦壁罅裂ノ狀ヲ明ニ見セシム入口ノ間ニアル

壁ニハ斜ノ罅裂ヲ生シテ櫛ノ形ヲナシ入口上ノ隅ヨリモ亦斜ニ罅裂ヲ露ハセリ而シテ欠圓迫持中ノ煉瓦ニ飛ヒ出シタルモノアリ廊下上ノ混凝

土ハBD壁中ニ入り込ムヲ第二圖ノ如シ然レトモ之ガ爲其壁ノ害サレタル跡ヲ認メス唯アーケードCハ其爲メニ損害ヲ蒙リタルガ如シ

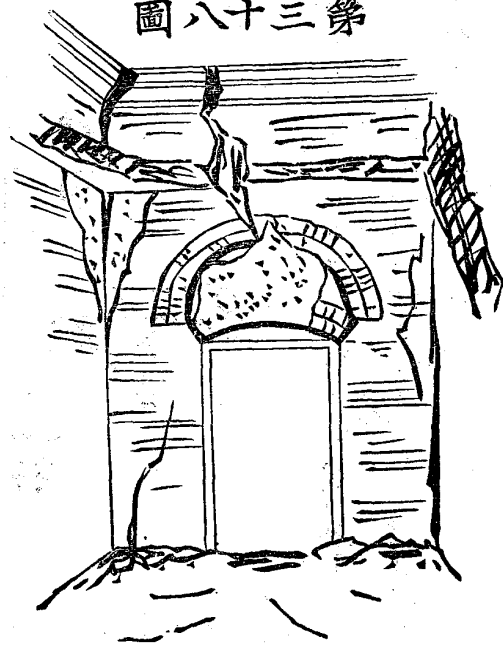
圖八十三第

本建物ニ於テハ壁ノ罅裂極メテ多シ第三十八圖ハ即チ其一例ニシテ平面圖ノDナル部分ヲ示スBD壁ノ沈下シタルニ依リ兩

壁間ニ隙ヲ生シ且陸屋根墜落シタリ又出入口ノ上ニ二重迫持アルヲ圖ノ如シ其上部半圓迫持ノ下ばヨリ以下ハもろニ離レ僅ニ戸枠ニテ支ヘラレタリ二重迫持ニ在テハ此ノ如キ被害ノ狀態頗ル多シ

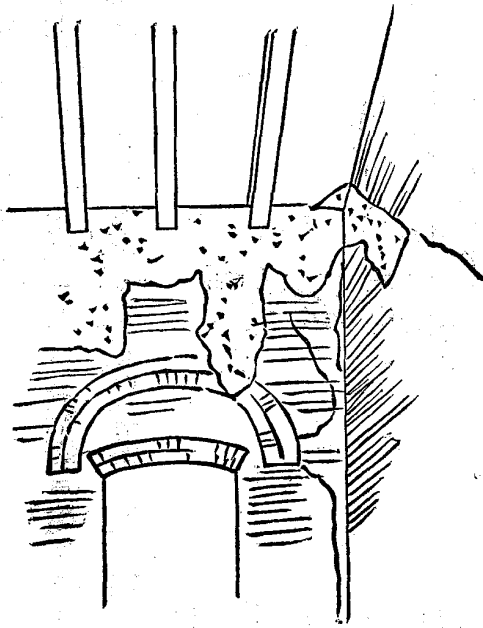
圖九十三第

右迫持ノ上ヨリ軒ニ達シ大ナル罅隙ヲ生シタリ第三十九圖モ亦D附近ノ間内ノ隅ニ於ケル罅ノ

狀ヲ示ス此部ニ於テハ出入口上ニ二重迫持ニ被害ナシト雖モ壁ノ入隅ニ於テ割レテ生ゼリ壁隅ノ罅裂ハ其例甚ダ多シ

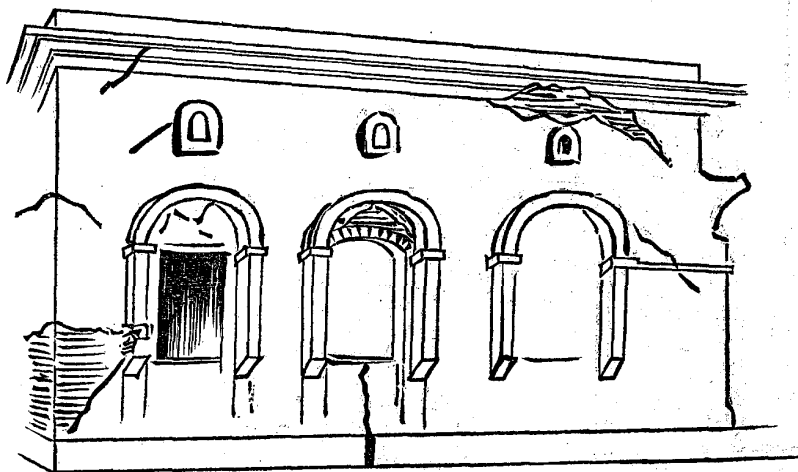
圖十四第

第四十圖ハ北方ノ妻ノ被害ヲ示スB A 兩壁最モ多ク沈下シタ

ルニヨ
リ北壁
ノ中央
ニ於テ
堅ノ罅
裂ヲ生
シタル
ハ固ヨ
リ其所
ナリ第
四十一
圖ハ其
部分ヲ
増大ニ
シテ示
セリ南
端ノ壁
ニ於テ
モ亦中

央ニ堅ノ罅裂ヲ呈セシト北方ニ異ナラズ唯軒ニ迄達シタルノ
相違アリ

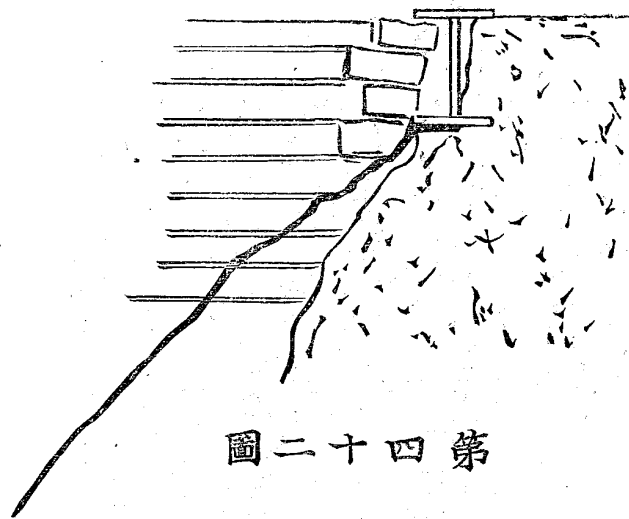
圖二十四第

生セズ第三十
六圖ニヨリ其
もろニ離レタ
ル狀況ヲ知り
得ベシ
本建物ニ於テ
モ他ノ場合ト
同ク鐵梁下ニ
割レテ生シタ
ルモノ多シ第
四十二圖ハ即
チ其一例ナリ
鐵梁ノ左方ハ
漆喰剝脫シ煉

因ニ云鐵梁ハ凡テ壁上ニ載セアルノミニシテポールト等ヲ以テ壁ニ固定スルコトナシ陸屋根ハ壁ノ附近ニ於テ此處彼處ニ孔ヲ生シタリコレ上方ノモノ墜落シテ穿チタルニ非ス全ク混凝土ノ欠ク落チタルニ歸

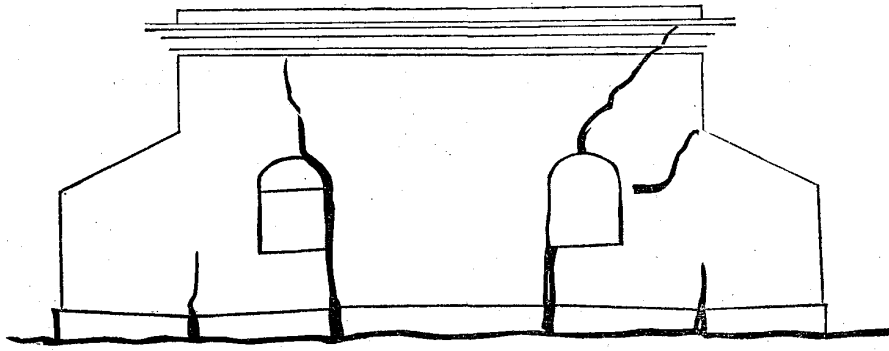
圖四十四第

ヒLナル兩壁ノ沈下ニヨリ西端ノ壁ニ不陸及ヒ罅裂ヲ生シタルコト第四十四圖ノ如シ之ヲ換言セバ西端壁ノ被害狀況ニヨリKL兩長壁ノ沈下シタルコトヲ明カニ認メ得ベシ

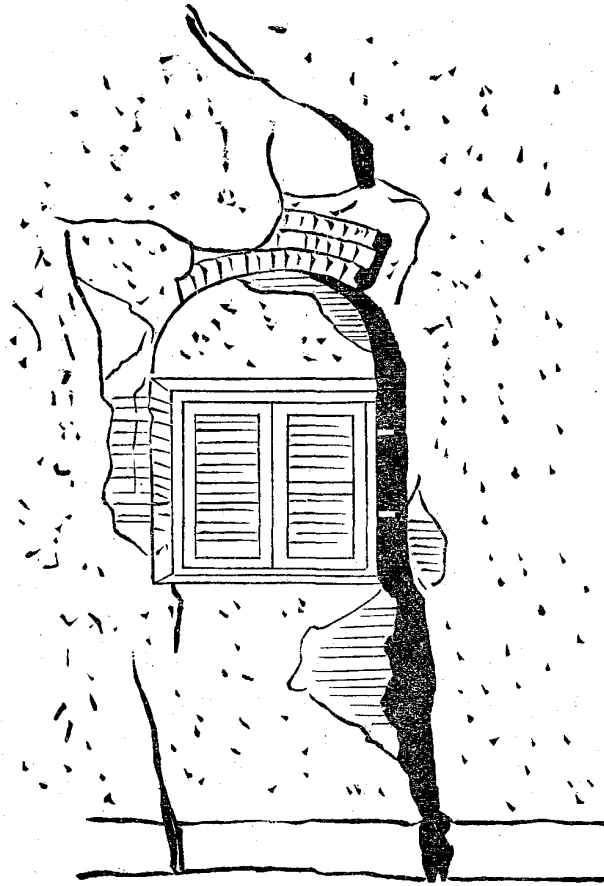
圖五十四第

第四十五圖ハ西端壁中北方ニアル窓ニ生シタル異狀ヲ示ス即チ壁中大罅裂ヲ生シタル爲メ木煉瓦ハ窓枠ト共ニ煉瓦ヲ離レ且半圓迫持下ノ部分ハ僅ニ窓枠ニテ支ヘラレ危殆ノ狀ヲ呈セ

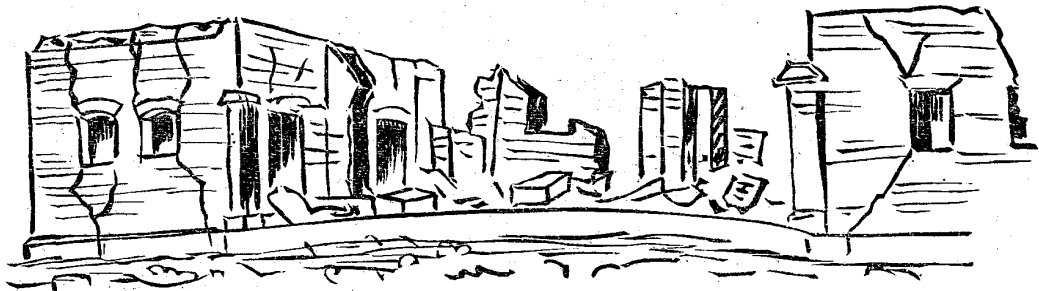
圖七十四第

側石ハ明カ
ニ弓形ヲ呈
スルヲ第四
十七圖ノ如
シ而シテ壁
及ヒ迫持ハ
大破シテ復
タ用フベカ
ラズ

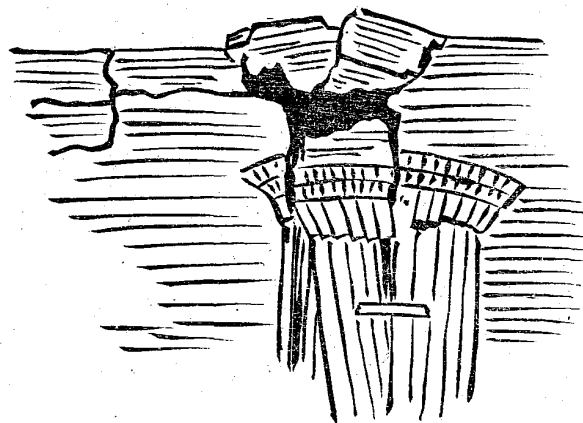
圖八十四第

持ハ中央部及ヒ起點ニ於テ罅裂ヲ生シタルモノ多シ
又出入口上迫持ニ第四十八圖ノ如キ破壊ノ例アリタ
リ此例ニ於テハ迫持上ノ壁ハ突揚クアレ迫持ノ一部
ハ一度揚ガリテ後復降リテ他部ヨリ低キ位置ニ留リタルナラ

ンコレ欠圓迫持トカムバト、アーチヨリ成ル二重迫持ノ被害ノ面白キ例ナリ
 本建物ノ大害ヲ蒙リタルハ全ク基礎ノ不堅固ナルニヨルトト確信ス

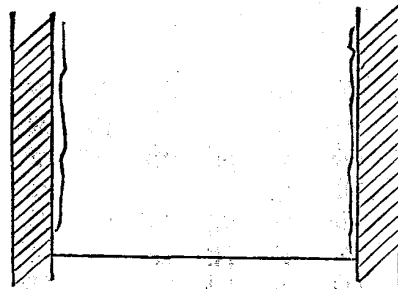
甲圖二十五第

階上間仕切ハ第五十二圖甲ノ如ク外壁ニ沿フテ罅裂ヲ生シタ
 ルアリ或ハ乙ノ如ク斜メニ割レタルアリ
 間仕切中ニ大迫持ノアルモノ有リ即チ第五十三圖ノ如クニシ
 テ其太キ黒線部ノ煉瓦墜落シタリ此ノ如キノ例他ニモ往々散

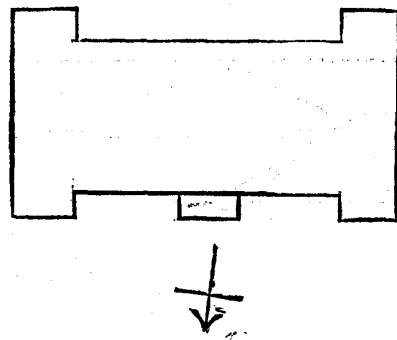
第五十四圖

平面圖ハ第五十四圖ノ如クニシテ階下壁厚二枚半ナル二階造ノ大建築ナリ本員ノ見ル所ニ依レバ此建物ハ頗ル丁寧ニ施行サレタルガ如シ例ヘハ塗下地ナル迫持煉瓦ノ整然トシテ殆ソ

ト洗出シ積ミノ如クナルヲ見テモ其丁寧ナルヲ知リ得ベシ
本建物ニ於テ二階ハ壞倒シテ僅ニ間仕切ノ一部ヲ殘セリ然レドモ階下ニ至テハ被害少ク唯上部ノ墜落ニ歸因スル損害ヲ蒙リ

思フニ二階ノ大破ヲ致シタルハ全ク其二階ナル故ト且ツ前後ニ陸屋根造リノアーケードアリシヲ以テ破壊ヲ招キタルナラソ即チ震動ニ遭ヒテ廊下ヨリ先ツ壞倒ヲ始メ尋テ他部ニ及ボセシヤ明カナリ其間内壁ノ處々ニ殘存スルヲ以テ之ヲ證スルニ足ルヘシ

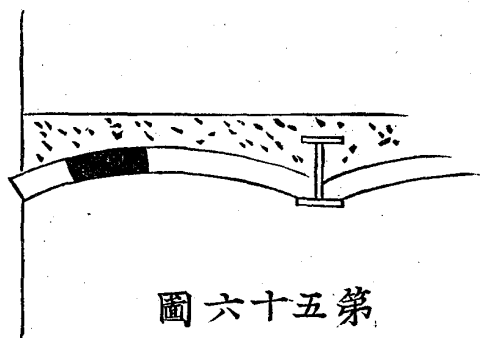
第五十六圖

平家建煉瓦造ノ大建築ナリ其後部ナル舊建築ノ部分ニ於テハ
 大破ヲ蒙リ廊下等ノ梁ハ假柱ヲ以テ支ヘアル程ナリ
 迫持造耐火床ニ在テハ迫持煉瓦ノ一部第五十六圖ノ如クニ墜
 落シアルナリ

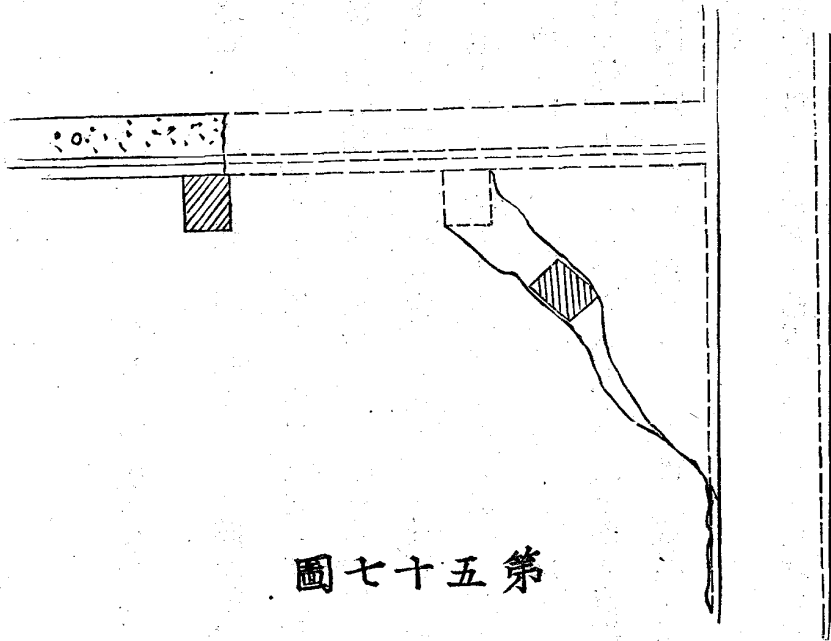
圖七十五第

ノ罅裂ニ沿フテ落下シコンクリートハ墜落セリ

又他ノ
 間内ニ
 於テハ
 第五十
 七圖ノ
 如キ破
 壞ノ狀
 態ヲ示
 セリD
 壁ハ陸
 屋根ニ
 押サレ
 テ傾斜
 シ梁ハ
 煉瓦壁

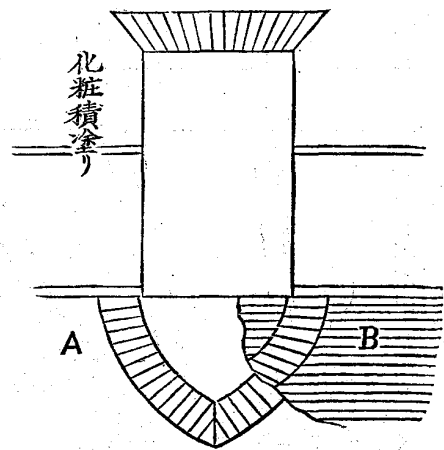
圖八十五第

此建物ニ於テハモルタル粗悪ニシテ工事モ亦鹿略ナリ第五十

ズシテ全ク亂暴ノ積方ナルコト圖ニテ知り得ベシ以テ工事ノ不

八圖ハ窓ノ略
 圖ニテ漆喰ノ
 一部脱シ煉瓦
 積ミヲ表ハセ
 リ漆喰ヲ以テ
 洗ヒ出シノ如
 クニ見セタル
 方即チA部ハ
 壁及ヒ迫持共
 目地整然ナリ
 ト雖モ漆喰下
 ノ部分即チB
 部ハ之ニ反シ
 目地甚亂雜ナ
 リ例ヘバ窓下
 ノ迫持ノ如キ
 ハ其目地弧ノ
 中心ニ輻湊セ

良ナル一斑ヲ知ルニ足ルベシ
新シキ部分ニ於テ被害ノ稍少キハ工事ノ不良ナラサルニ依ル
カ

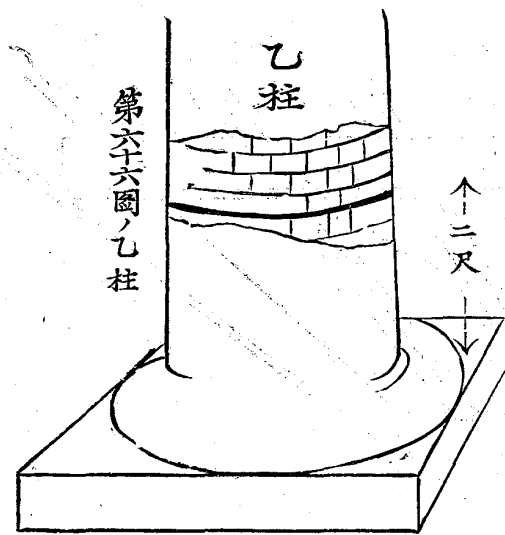
圖九十五第

平家建ナリト雖モ頗ル高キ建築ニシテ陸屋根ヲ有スルコト普
通構造ノ如シ而シテ其壁厚ハ漆喰ヲ込メテ二尺七寸ナリ
近傍ノ諸建物ハ大概破損シタリト雖モ本建築ハ殆ント無害ナ
リト稱シテ可ナリ唯玄關コロチドノ煉瓦柱一本ハ礎盤上二
尺ノ處ニ於テ漆喰ニ水平罅裂ヲ生シ漆喰ヲ脱スルニ及ヒテ煉
瓦目地ニ極メテ細微ナル罅裂ヲ表ハセリ即チ第五十九圖ノ如
シ但此柱ハアイオニツク式ニシテ其下部ノ直徑ハ二尺ナリ
又玄關上陸屋根ノ一部及ヒ壁ノ上部ニ罅裂ヲ呈セシメ第六十
圖ノ如シ

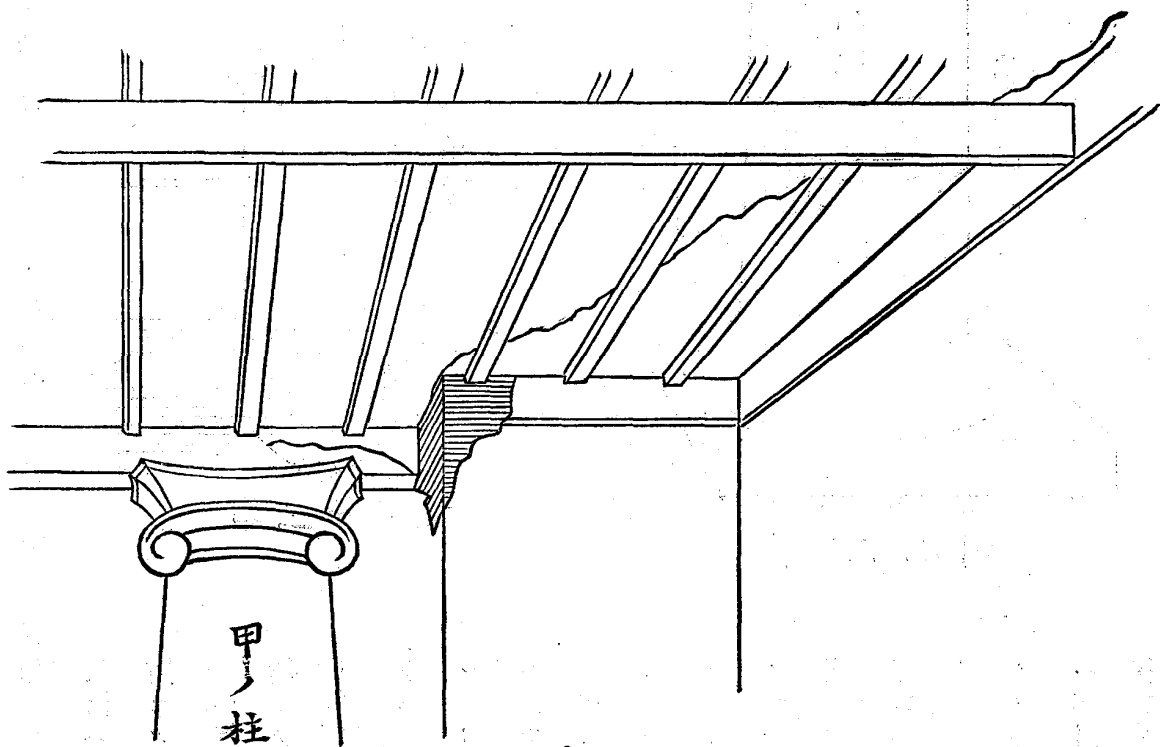
第六十圖

此建物ニ於テハ煉瓦ノ積方丁寧ニシテ目地ノ厚宜シキヲ得タ
リト認定シタリ其被害ノ甚少ナキハ故ヘナキニアラサルナリ
右ノ如キ頗ル堅牢ナル建物ニシテ尙玄關ノ如キ突出部ニハ被
害アリ後ノ設計者タルモノ宜シク突出部ニ注意スベキナリ實
ニ本建物ニ在テ玄關ハ本家ヨリ離レントシタル傾キアリシハ
被害ノ狀況ニ依テ明瞭ナリ若シ震力ヲシテ更ニ強カラシメン

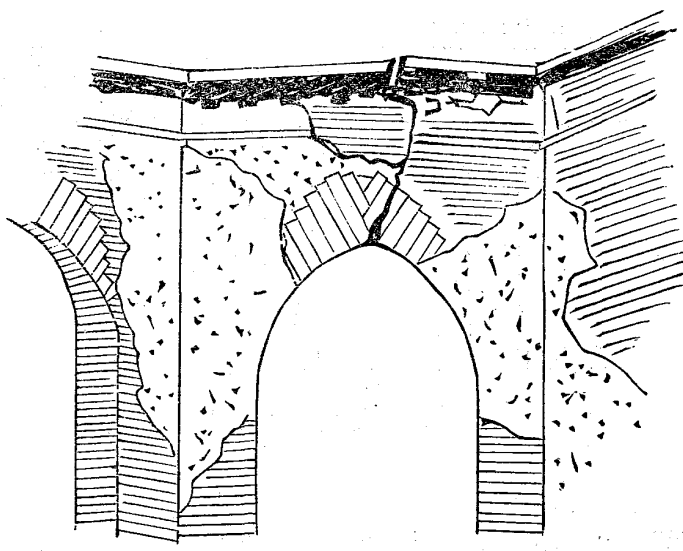
圖二十六第

トモ其平面圖ハ第六十一圖ノ如クニ見ユタリ壁厚ハ煉瓦二枚ニシテアプスノ部ハ二枚半ナリ中堂ノ煉瓦柱ノ直徑ハ二尺ニシテ孰レモ根元或ハ根元ヨリ二三尺ノ處ニテ折レABハ迫持下迄殘リタリアプスノ尖形窓迫持ハ第六十二圖ノ如ク上部ニ罅裂ヲ生シ延テ

軒ニ及ボセリ其上ノ陸屋根ハ墜落シテ僅ニ一部分ヲ存シタリ之ヲ見ルニ梁及ヒ根太ハ木ニシテ其上ニ瓦二重ヲ置キ仍テ

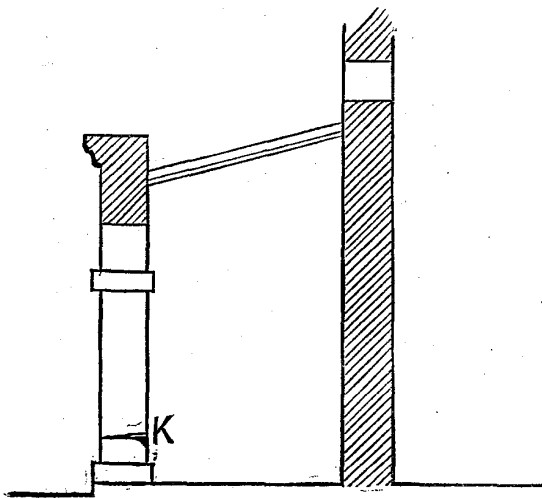
圖四十六第

第六十三圖ノ如キ平面圖平家建ノ煉瓦造ニシテ中央部高ク廊下ハ稍低シ而シテ後者ノ屋根ハコンクリト製ノ耐火構造ナリト雖モ勾配附キナルヲ第六十四圖ノ如シ故ニ之カ爲廊下ノ

壁ニ損害ヲ及ホシタルノ徵候ヲ明ニ認メタリ即チ後面ニ在ル

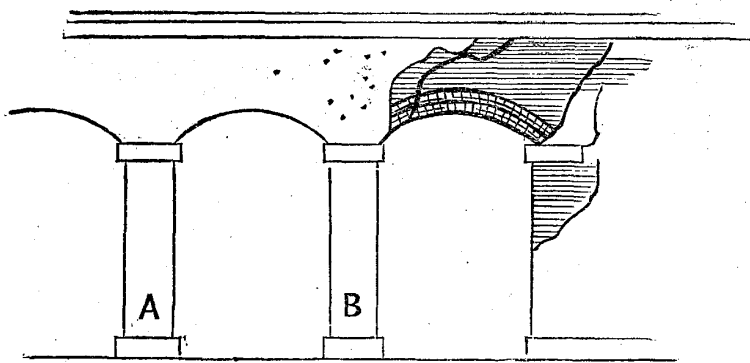
圖五十六第

アークードノ柱二本ノ中一本ハ地上一尺六寸他ハ一尺ノ所即チ圖中Kニ於テ水平罅裂ヲ生セリ第六十五圖ハ其アークードノ外觀ニシテ其A及ヒBニ水平罅裂ヲ生シタルナリ而シテAナル柱ニ於ケル罅裂ハ其口アキ内方ニ在テ四分ナレドモ外方

アークードノ上部ニ於テハ罅裂少キヲ第六十五圖ノ如シ上部頗ル堅固ナル故ニ損害ヲ下部ノ柱ニ及ボセシナラン殊ニAナル柱ノ上部ハ些少ノ損害ナキ故水平罅裂ノ口アキハB柱ノモノヨリ大ナリ(第二十九圖參看)

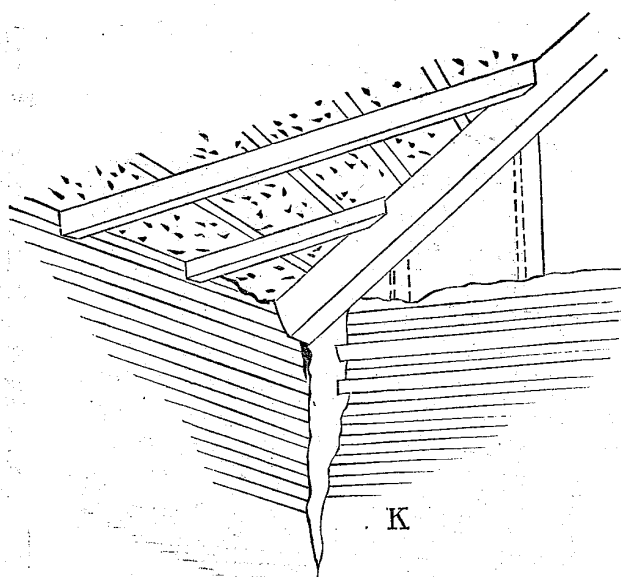
圖六十六第

勾配附ノコンクリート屋根ヲ受クル爲メノ梁ハ勿論勾配アリテ其隅梁ハ直チニ壁ノ上ニ乘リ燧或ハ敷桁ナシ故ニ壁ノ隅ハ梁ノ爲メニ害サレタリ第六十六圖ハ其一例ニシテ壁ノ隅ニ大罅隙ヲ生シ隅梁ハ爲メニ落下シ屋根ノ一部モ墜落シタリ

其他ノ部分ニ於ケル被害割合ニ少シ故ニ若シ廊下ノ上ヲ輕キ

屋根トナシ且隔梁下ノ構造宜シキヲ得バ本建物ハ殆ンド無害ナリシヤ未タ知ル可ラザルナリ

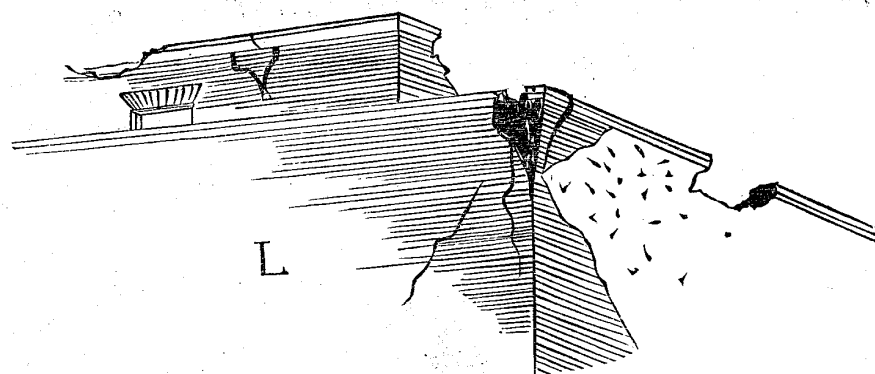
圖七十六第

第六十七圖ハ他ノ出隅ニ於ケル被害ノ狀況ナリ

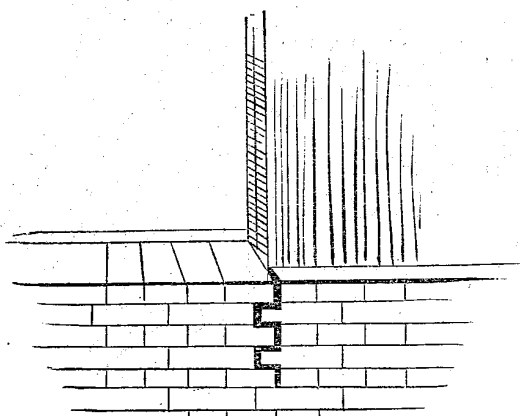
圖八十六第

圖ノ如シ而シテ其上ニ割レノ無キヲ以テ考フレバ基礎ノ不全ナルヨリシテ地震ノ際多少ノ沈下ヲ致シ終ニ其罅裂ヲ生セシナランカ

千八百九十年十一月起工シ翌年十二月竣工シタル矩形ナル煉瓦造ナリ殆ント修繕ヲ終ルニ垂ントシ破壊ノ狀ヲ實見スルコ能ハザリキ唯數箇所罅裂ノアルヲ實見セリ其中一ハ間内出入口下ノ煉瓦壁中ニアルコ第六十八

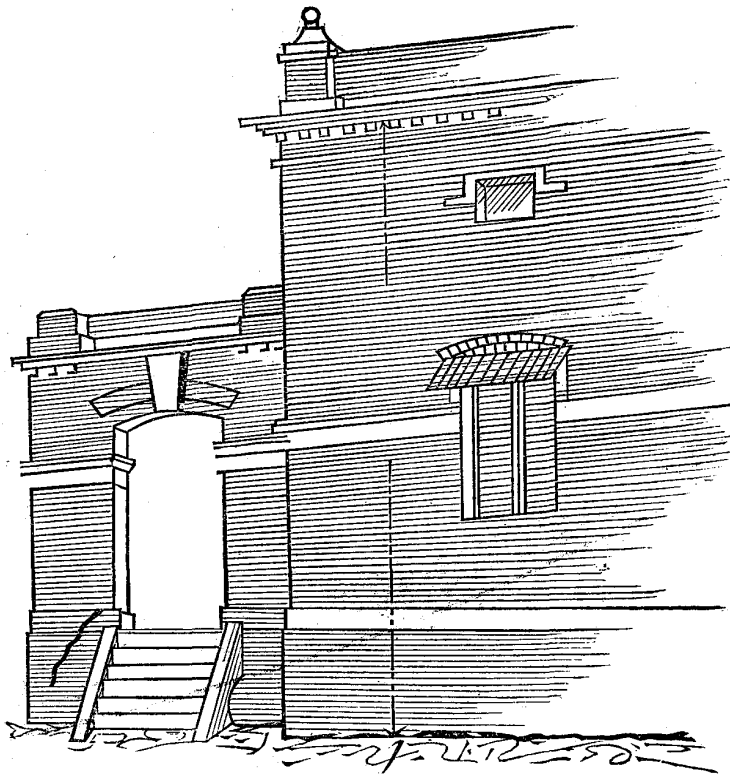
圖九十六第

又第六十九圖ノ如ク廊下隅柱ノ下ニ罅裂ヲ表ハシタリコレ震動ノ際上部

ノ重量ハ腰積ミヲ壓スルコト不平均ニシテ外方ノ壓力ハ内方ニ比シテ強カリシニ依ルナランカ之ヲ言ヒ換フレ

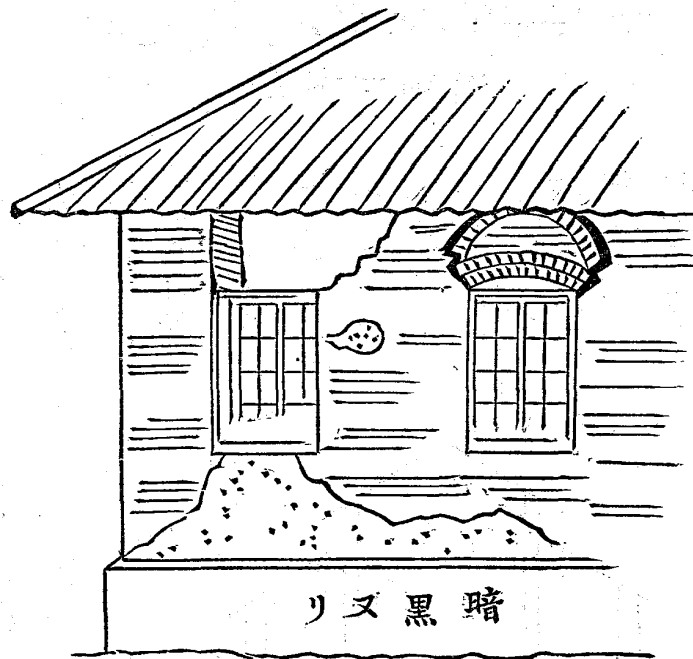
圖二十七第

ノ多シ第七十二圖ハ其一例ニシテ西端ノ被害狀況ヲ示ス

窓迫持上ニハ罅裂ヲ生シタルモ

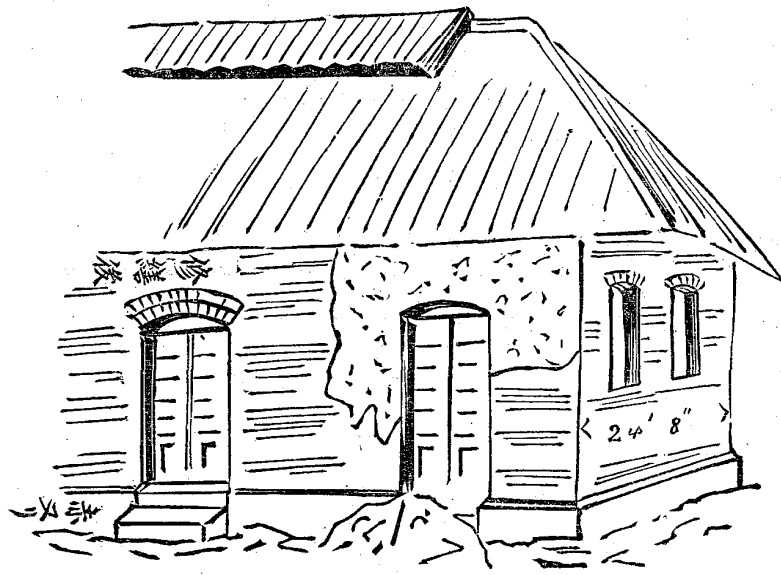
圖四十七第

アリ第七十

四圖ハ西翼

ノ東北隅ヲ

示ス尤モ入

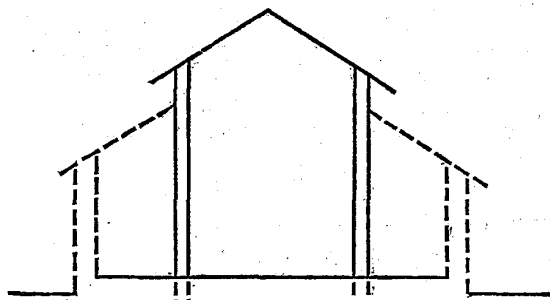
圖五十七第

因ニ記スシロンノモカ

教會堂ニ於テモ第七十五

圖ノ如ク Nave ト Aisle

ノ間ニアル木柱ハ今猶存

在ス然レトモ外側ノ石壁

ハ低キニ拘ハラズ壞崩シ

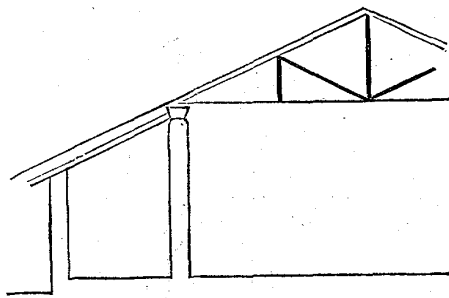
圖七十七第

ルコト第七十七圖ノ如シ而シテ其屋根ハ生子鐵板葺ニシテ中央ニ八角形ノ塔アリ
其西翼ハ壞崩シタリ又東翼ニハ入隅ニ於テ割レテ生シタリ然レトモ煉瓦柱及ヒ小

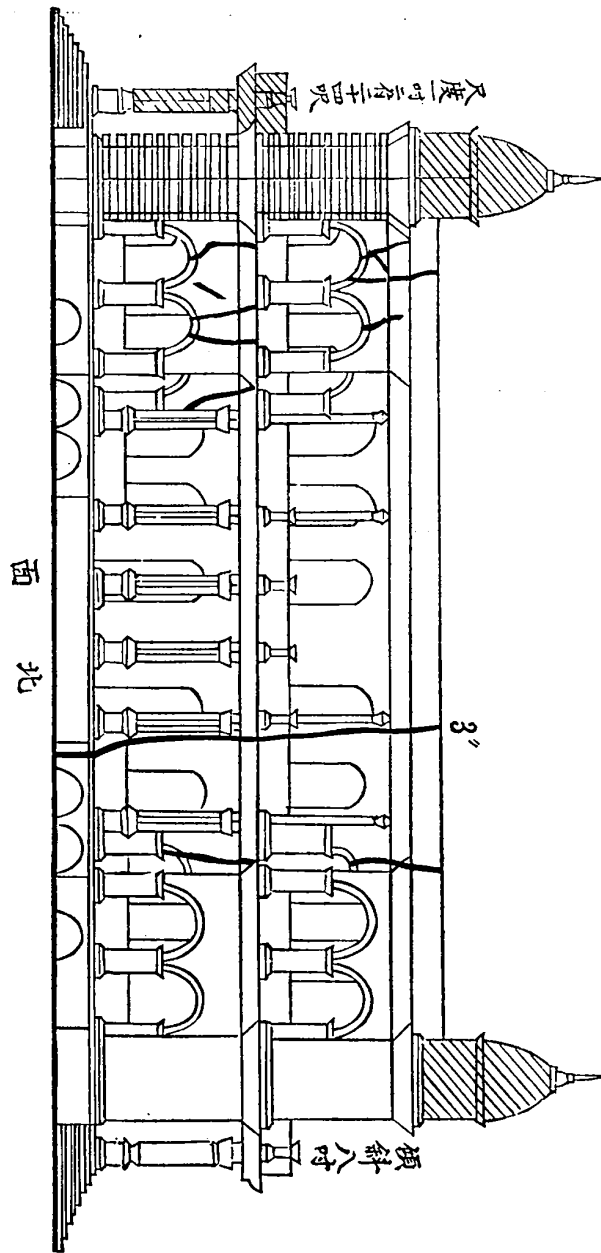
圖九十七第

壁ノ罅裂ハ甚多クシテ實ニ大破壞ヲ致セリ第七十九圖ハ被害ノ概略ヲ示ス

基礎ノ幅四尺ニシテ狭キニ過クル故ニヤ壁ハ大ニ沈下シタリ殊ニ西端ハ一呎七吋沈下シ隨テ平面圖中ACナル所ニ於テ一呎六吋ノロアキヲ生シ全建物ヲ東西二部ニ折半シタリ基礎ノ不完全ヨリ起ルノ被害實ニ大ナリト云フベシ

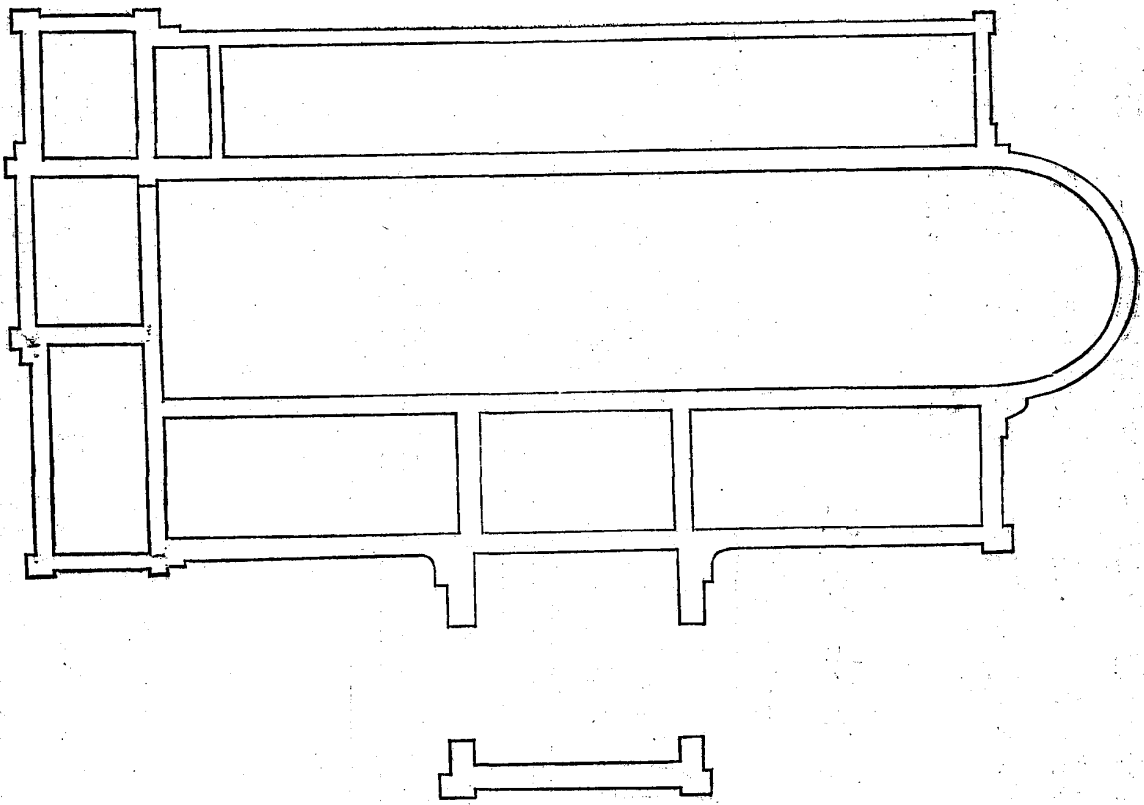
第八十四圖

此建物ニ於テハ被害割合ニ少ク僅ニ壁ニ罅裂ヲ見ルノミ唯高
 塔ノ上部ハ墜落シテ大損害ヲ致セリコレスカルベキ部分ナ
 リ第八十四圖ニヨリ被害ノ要領ヲ知り得ベシ(卷末第十一圖

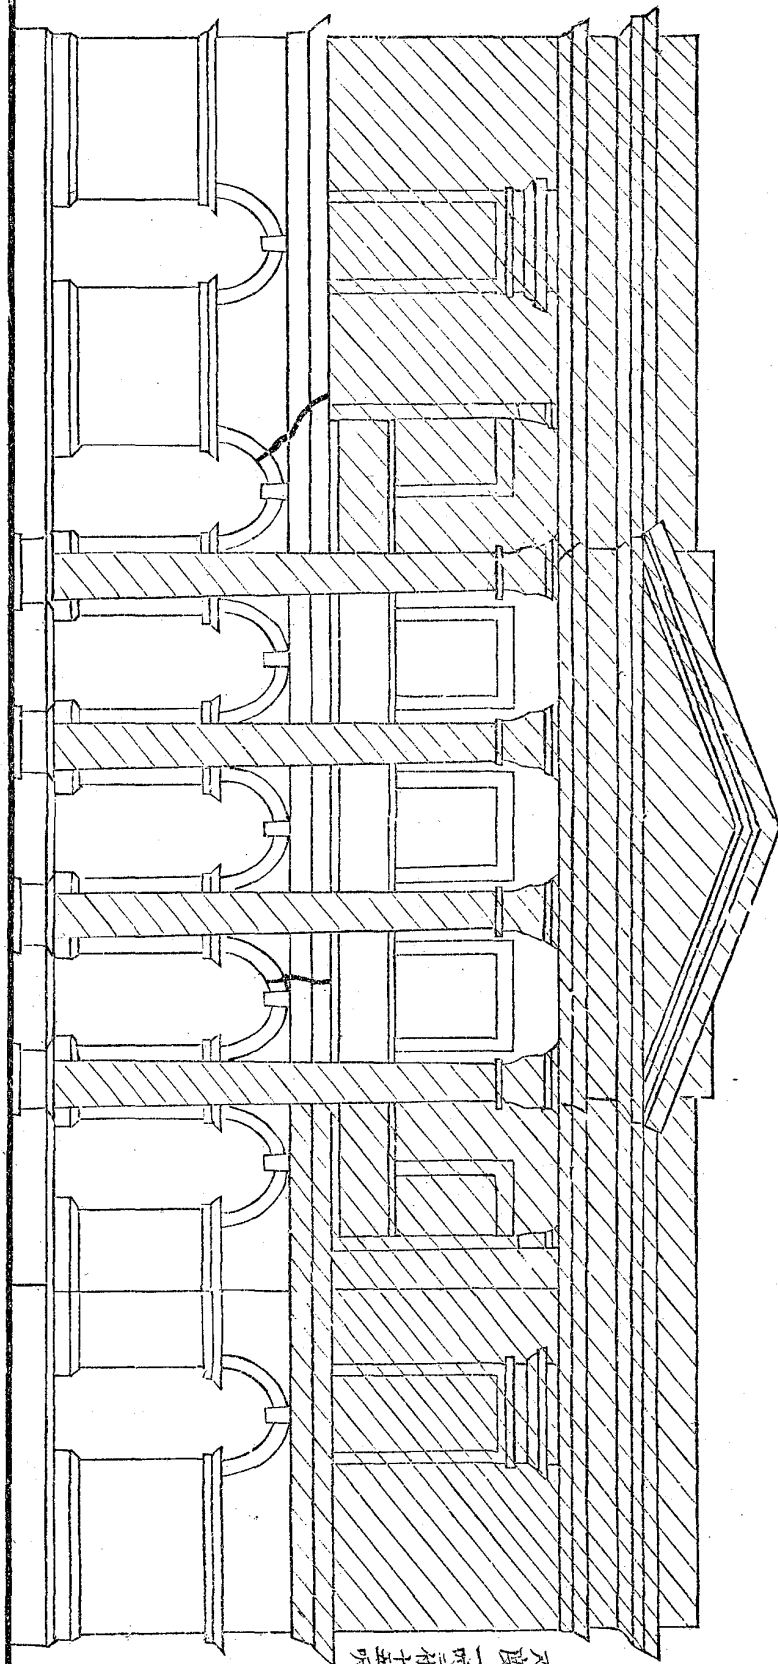
第八十一圖

二階建煉瓦造ニシテ其平面及ヒ
 建圖ハ第八十一二兩圖ノ如シ
 ヨンクリート製陸屋根造リナル
 二階ハ壞崩シテ階下ニ罅裂ヲ生
 セリ又車寄モ墜落シタリ
 本建物ノ基礎ハ地下五呎ニシテ
 ヨンクリートノ厚ハ僅ニ六吋ナ
 リ(卷末第九、十兩圖参照)

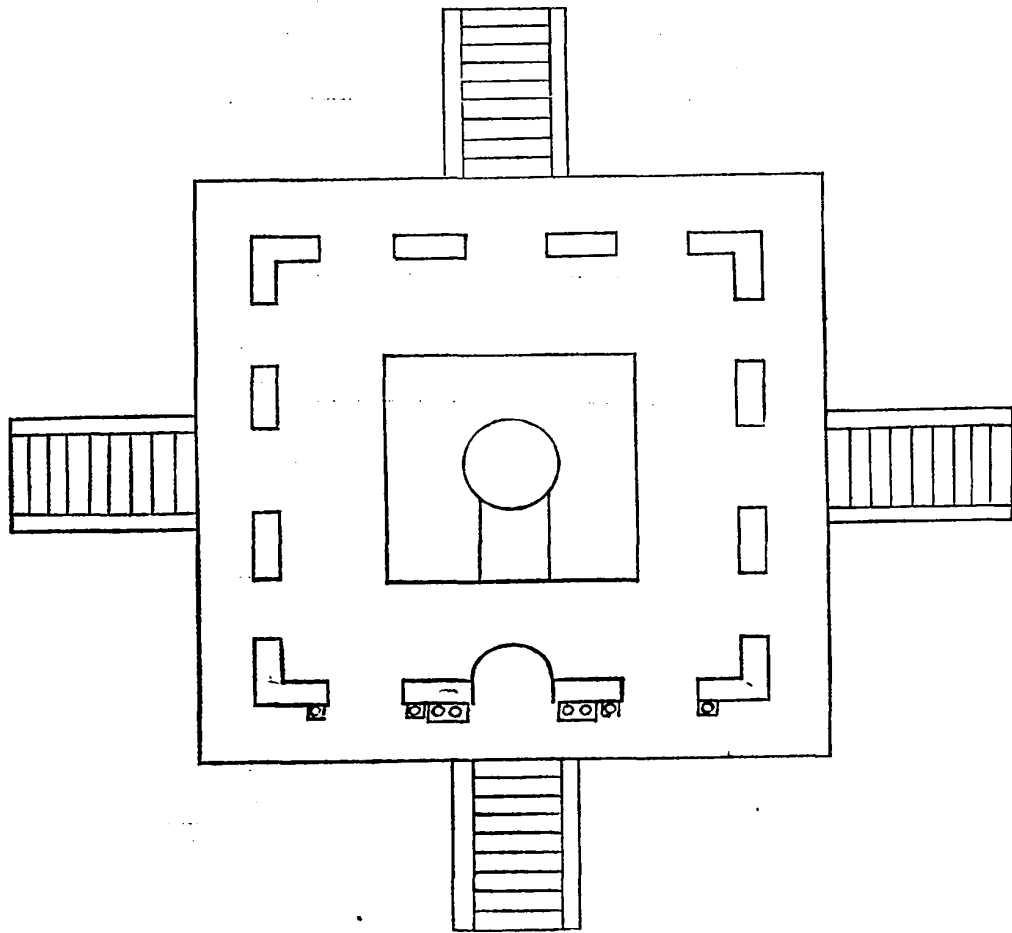
圖五十八第

第八十五、六ノ兩圖ハ平面及ヒ建圖ナリ之ニ由テ正面尖塔及
 ヒタレットノ墜落シタルヲ並ニ壁ニ龜裂ヲ生シタルヲ察
 知シ得ベシ
 迫持上ニ於テハ罅裂ヲ生シ易キ同圖ヲ見テ知り得ベシ

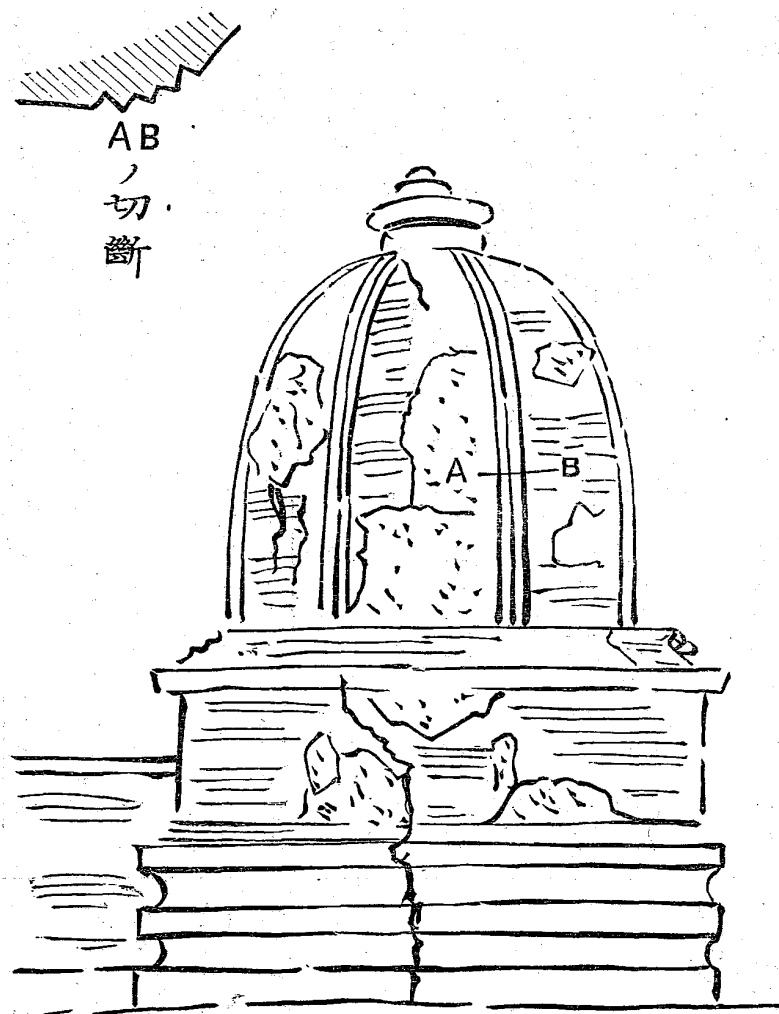
圖九十八

第八十九圖ハ其被害ノ狀ヲ示ス
 鎚ノ損シタルモノ少シ唯弧狀ヲナシタルモノ一、曲リノ欠ケ

タルモノ及ヒ胴ノ折半シタルモノ各一ヲ見タルノミ其他ハ石ノ方欠ケタリ

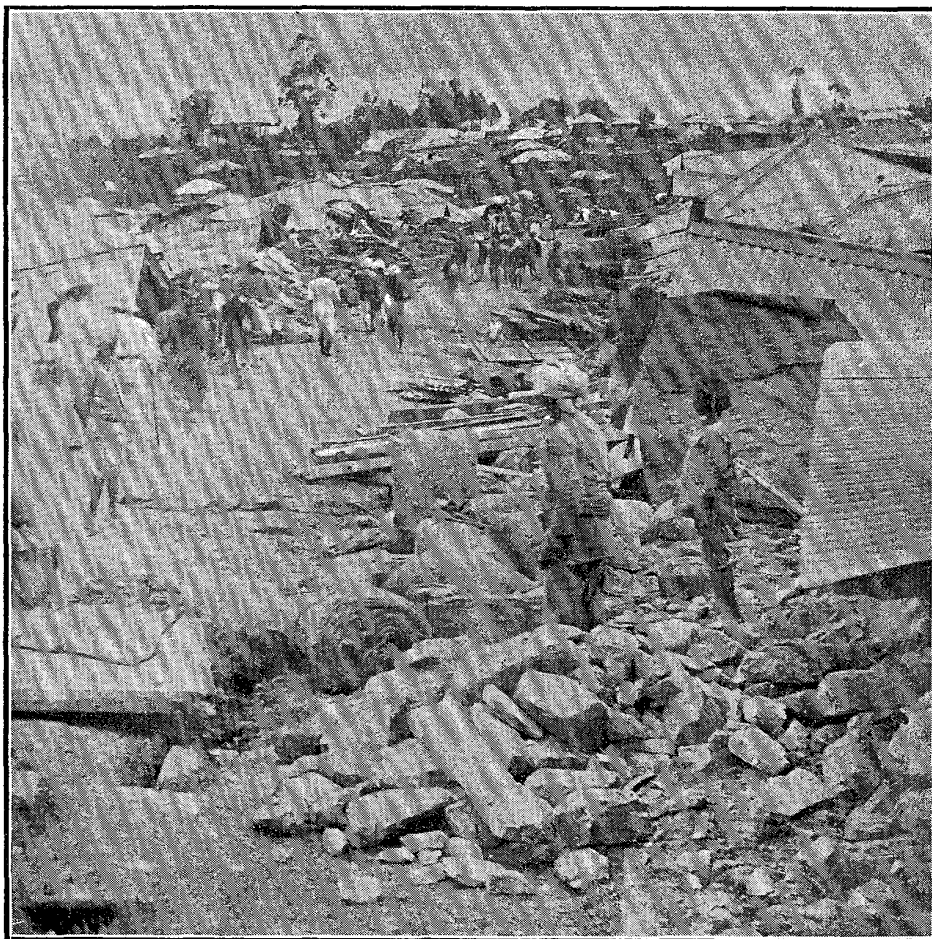
Fig. 17. The Police Bazar, Shillong. (After the earthquake.)

シロンニ於ケル石造建物ハ悉皆壞崩シテ研究ノ材料トナルモノ少シ其慘狀ヲ極メタルハ蓋震力ノ強キニヨルヲ勿論ナルベシト雖モ専ラ石壁粗石積ニシテ且モルタル良質ナラサルニ歸因スベシ(卷末圖第十六乃至第三十三ノ諸圖參照)
