庄内地震被害調査報告

明治廿七年十月廿一日庄内地震被害調査報告

大學院學生工學士 野口孫市

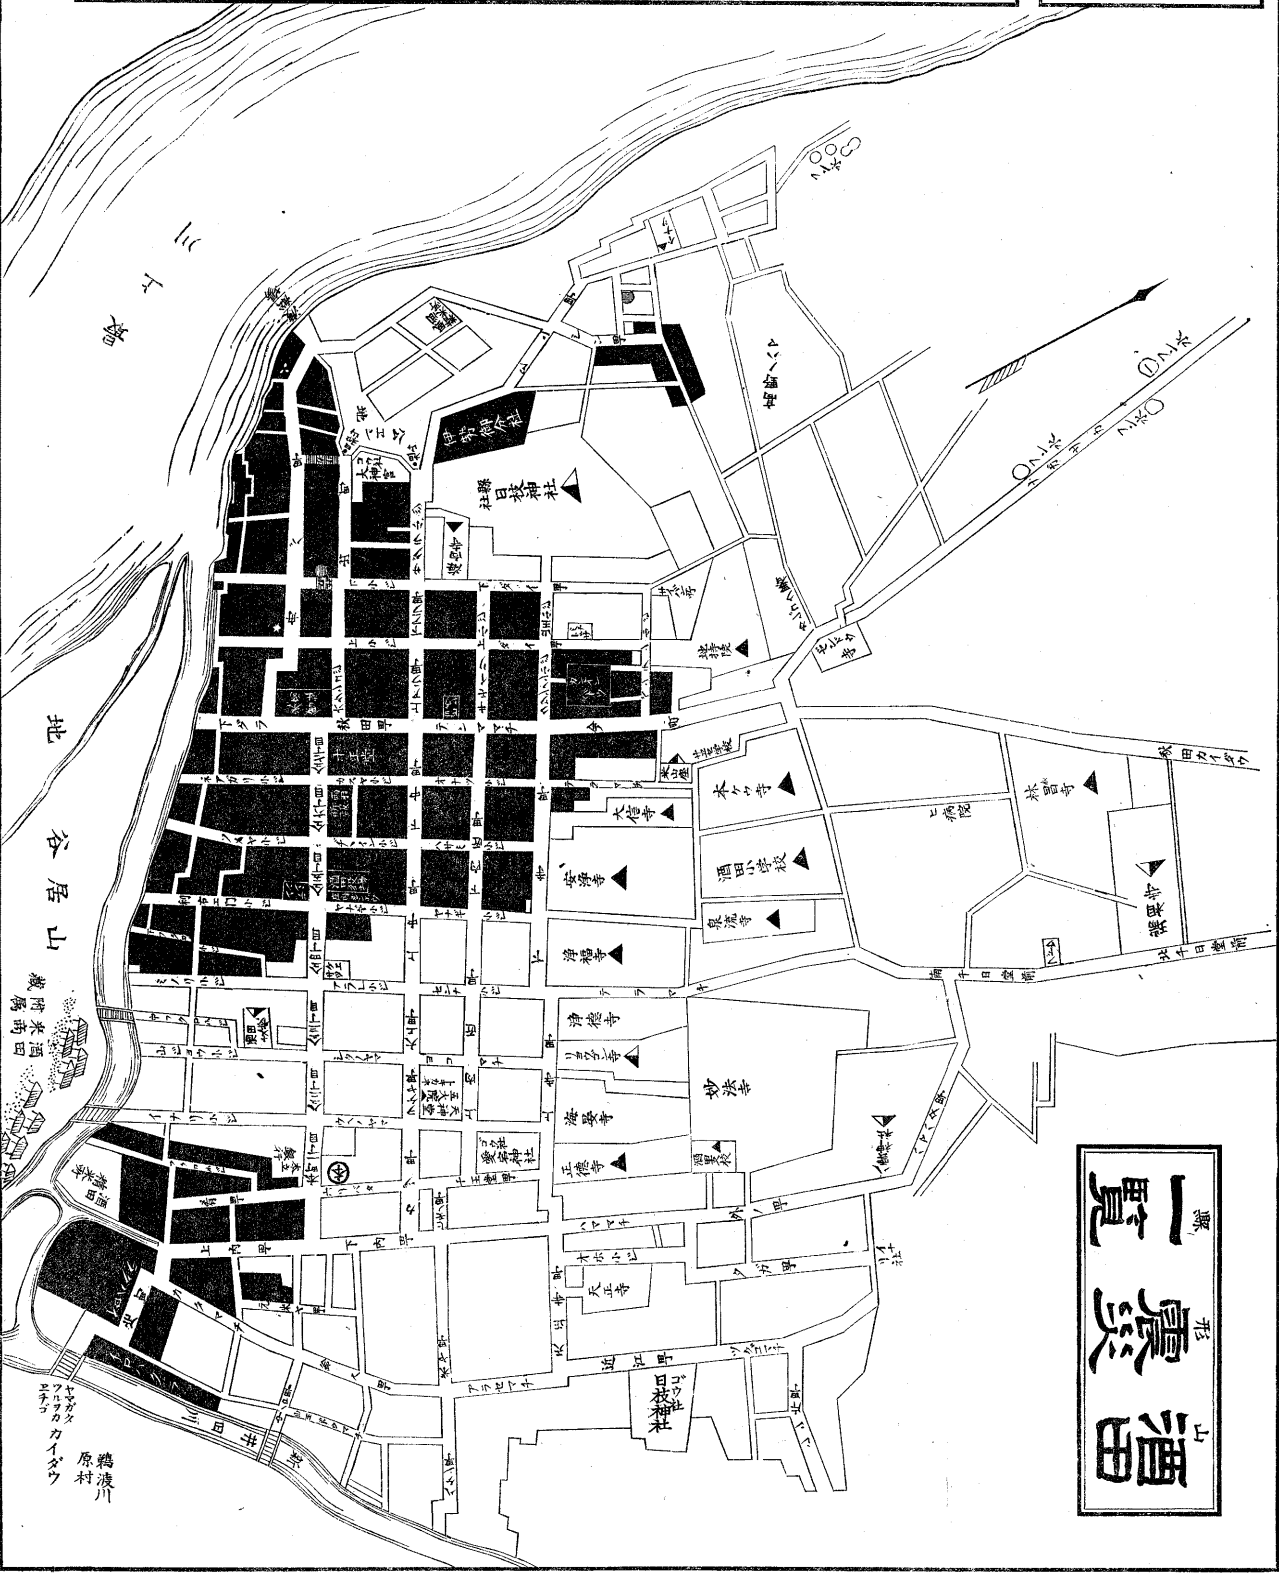
酒田町
 死亡者 百五十二人
 潰傷者 二百十四人
 焼失家 百八十四戸
 潰倒家 九百一十一棟
 燒去藏 香卓八棟
 破壊藏 九百一十一棟

全郡東平田村奈生字上坂高雄出籠リ泥水噴出シ近傍ノ田ノ寸歩全被害セリ

● 焼失 ▲ 潰倒 ● 噴水

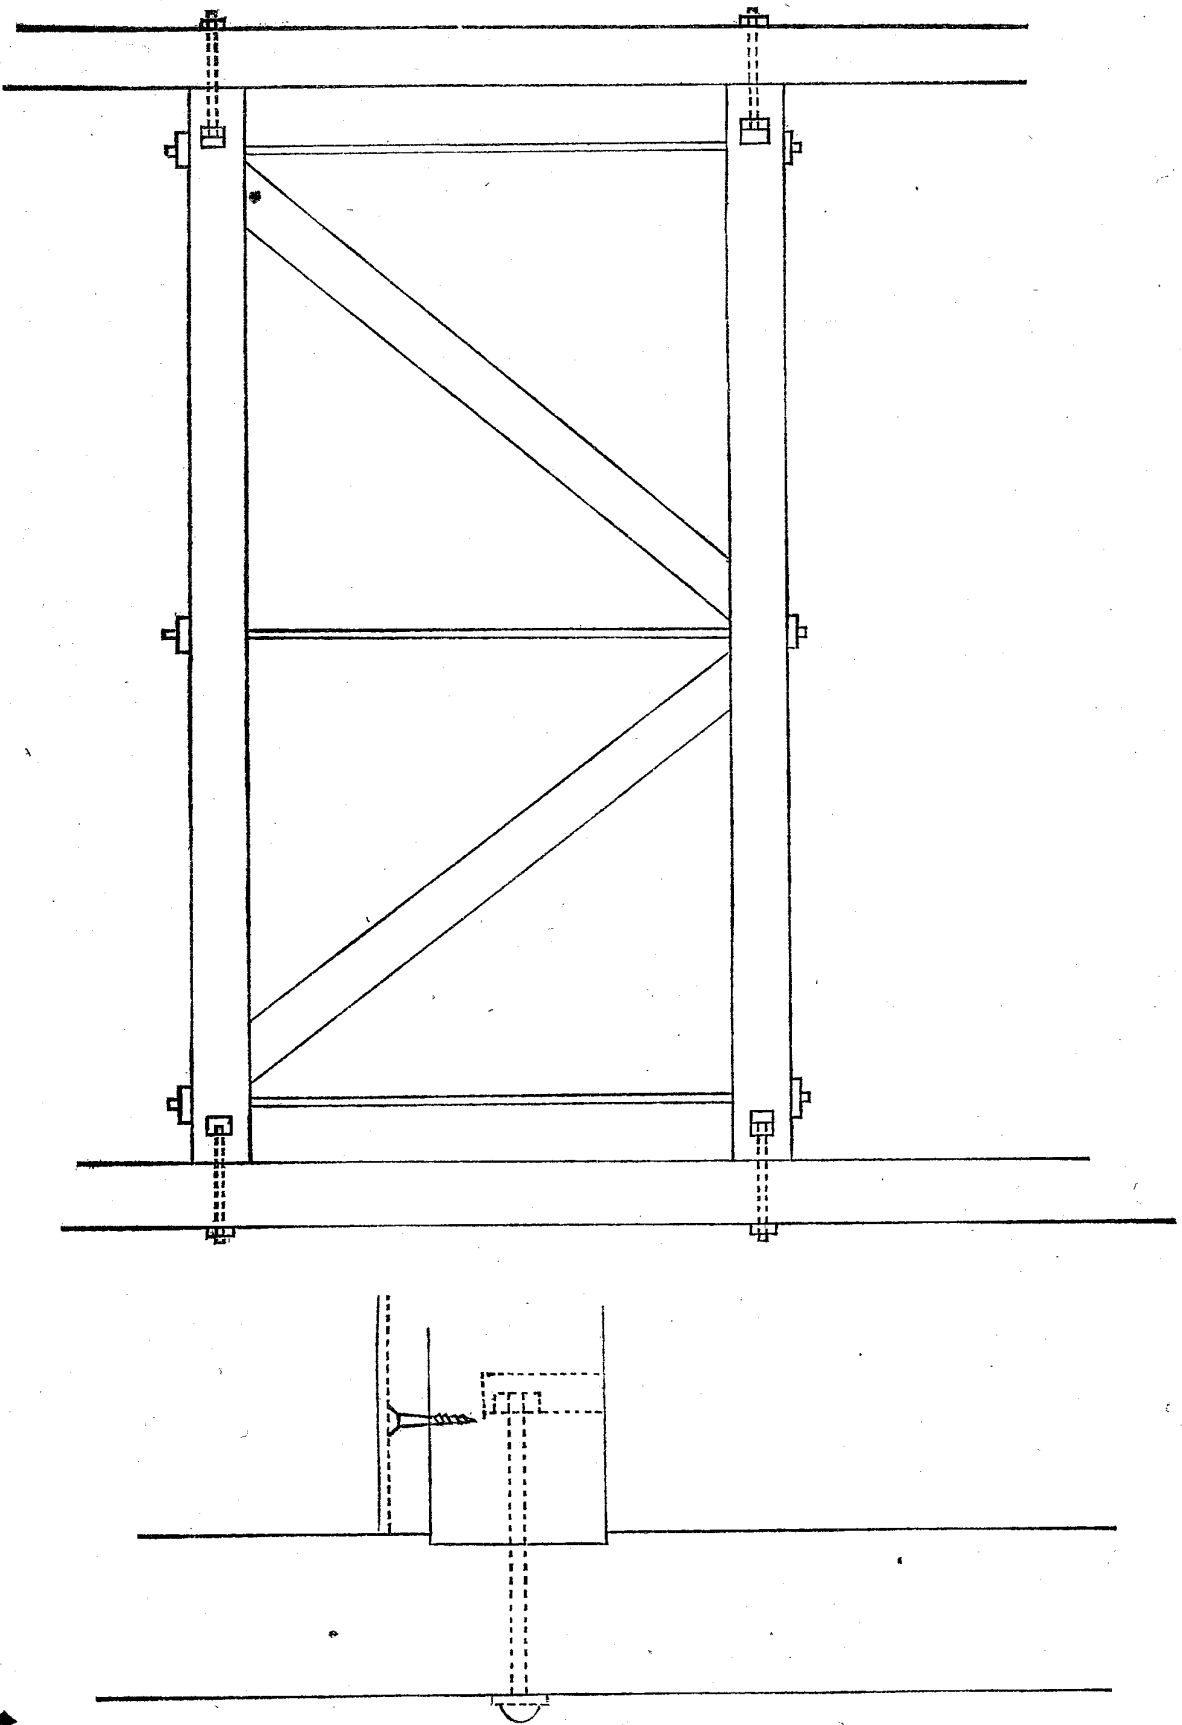
(第十二圖)

中村太助自宅 酒田町ニアリ隣家ノ一家屋仆レ懸リシニモ拘ラス殆ト破損ナシ只壁ノ三ヶ所ニ罅裂ヲ見ルト床ノ落シ掛クノ墜落シタリシノミ其構造ハ壁内部ニ悉ク筋違ヲ入レポールトニテ締メ固メ柱ト横木トノ接合ハ切り組ヲナスヲナク悉クポールトヲ以テ組固メタリ例ヘハ鴨居上端ニハ横木ヲ用ヒ之ト柱トハ第十一圖ノ如クニ接合シ軒桁或ハ之レニ相當スル横物ト筋違及ヒポールトニテ堅メ鴨居ノ如キハ溝底ヨリ木捻ヲ以テ此梁ニ締メ付ケ土臺足固メ桁其他ノ接合モ皆同様ニ締メ固メ小屋組ニハ頬杖ヲ四方ニ入レ皆鐵物ニテ固メタリ用材ハ頗ル細小ニシテ屋根ハ枋板葺ナリ

中林太助自宅壁内ツラス
