過般地震ニ遭ヒタル庄内地方建物被害ノ狀況ニ關シ不取敢復命書差出置候處今般更ニ報告書提出候也

明治二十七年十二月

委員 中村達太郎

庄内震災地巡廻報告書

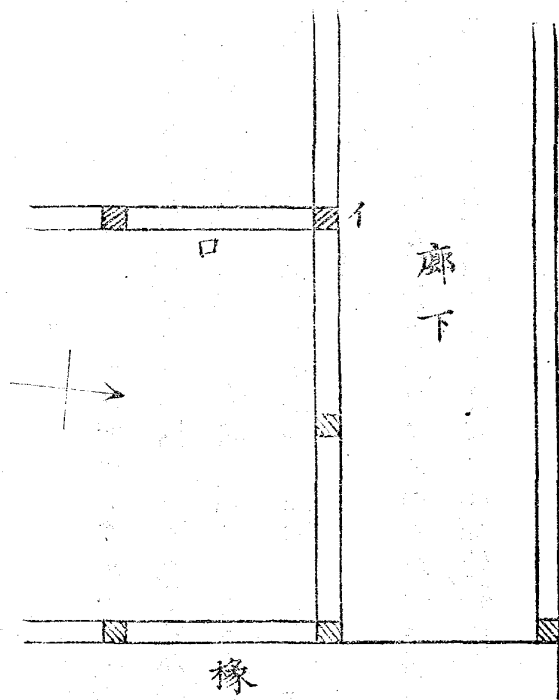
鴨居及ヒ長押ノ附ケ傍ニ於テハ折レスシテ却テ其上方ニ堅割
ヲ生シ柱ハ其點ニ於テ屈折シタル例アリ即チ東田川郡押切村
こうふく寺北側ノ一柱ニシテ第四圖ニ示シタルモノナリ其廊
下ノ天井ハ「ヌ」印ノ上ニ在リ又「ヌ」印ハ壁用貫ノ位置ニ於テ

生シタル罅裂ナリ

「イ」印ノ柱ニ於テハ三方ヨリ長押及ヒ鴨居輻湊スルコト地繪圖ノ如シ而シテ其柱ノ圖ノ如ク割レタルハ裂ケ易キ杉材ナルコト柄穴ニモ歸因スヘシト雖モ重ナル源因ハ偶力ナラント思考ス即チ「ロ」ナル長押及ヒ鴨居ハ北方ニ向テ柱ヲ突ク時會マ廊下ノ天井ハ南方ニ向テ本家ヲ押シ乃チ偶力ヲ生シテ此結果ヲ致セシナラン
