# ○參照第十一

## 山形縣下震害家屋取調報告

震災豫防調査會委員

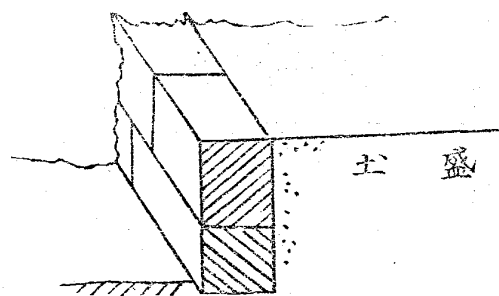
第三圖

神社佛閣 社寺ノ建築ニハ特殊ノ構造ヲ認メス但其敷地ニ四五寸乃至一二尺ノ地盛ヲナシ建物ノ周圍ニ數尺ノ餘地ヲ遺コシテ之ニ土留石垣ヲ築クハ幾ント我國一般ノ社寺ニ見ル所ニシテ山形縣下モ亦此例ニ洩レサレモ該縣ニ於テハ更ニ此地盛ヲ官衙及學校ノ洋風建築ニ應用セリ

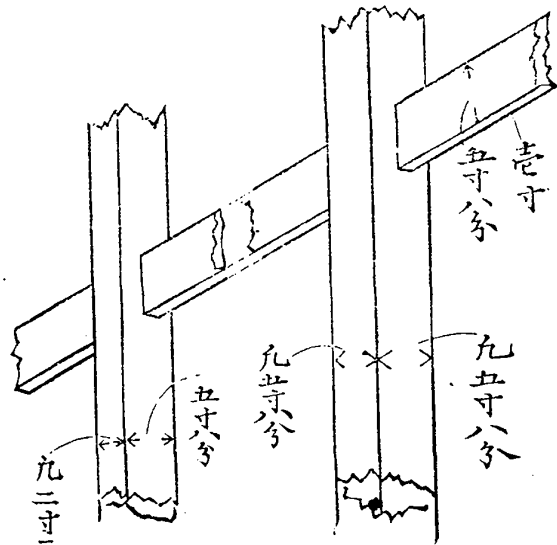
第六圖

大ナル二階梁

ヲ架シテ柱ヲ

弱メ、柱ハ比

較的大角物ヲ

用ルモ幅廣キ

貫ヲ透フシ相

固ムルノミニ

テ筋違ヲ入レ

テ「トラツス」

トシタルモノ

ナク（第六圖

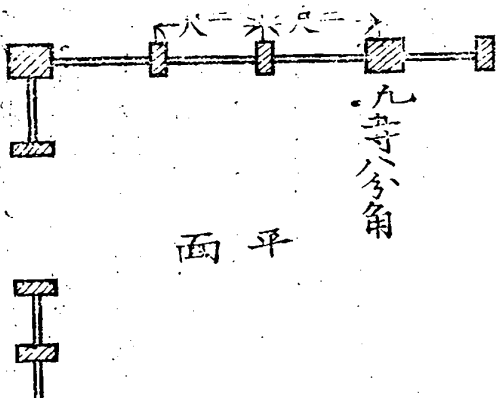
第七圖

第七圖酒田警察署、第八圖

酒田裁判所調所）壁ハ大抵

小舞打下地塗ニシテ小屋ハ

盡ク日本風ナルノ類ナリ但

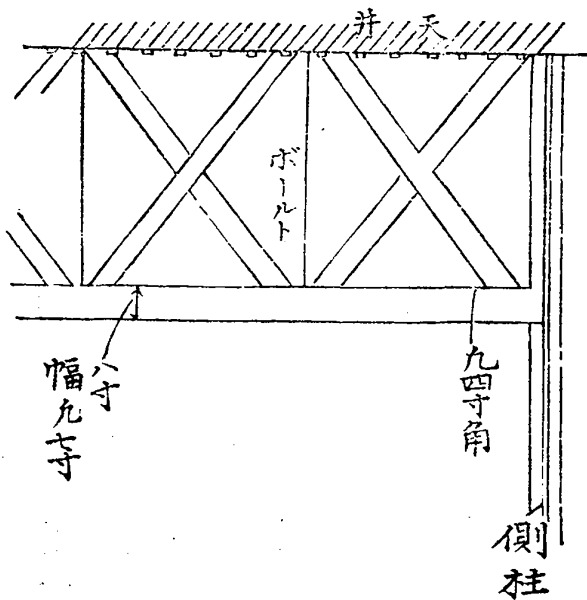
第九圖

上部ハ天井板ニ掩ハレテ之ヲ窺フ能ハス但其下部ノ天井下ニ見ハル、者ハ第九圖ノ如ク鐵「ポートルト」ヲ以テ梁ヲ釣リ上ケ「ポートルト」ノ間ニ角材ヲ交叉シ以テ「トラツス」トナシタリ蓋シ橋梁ノ構造ヲ適用シタルモノナリ又其建物ノ四隅ハ鐵「ポートルト」ヲ以テ之ヲ緊結シ窓上軒下ノ間ハ十文字「トラツス」トナス等頗ル注意ヲ加ヘテ構造シタルヲ察スルニ足ル倉庫 土藏ハ此地方ノ堅牢ナル建物ナリ下ニ根石ヲ繞ラスカ爲自ラ土臺据トナリ柱ハ大約五寸角ニシテ中心距離一尺五寸

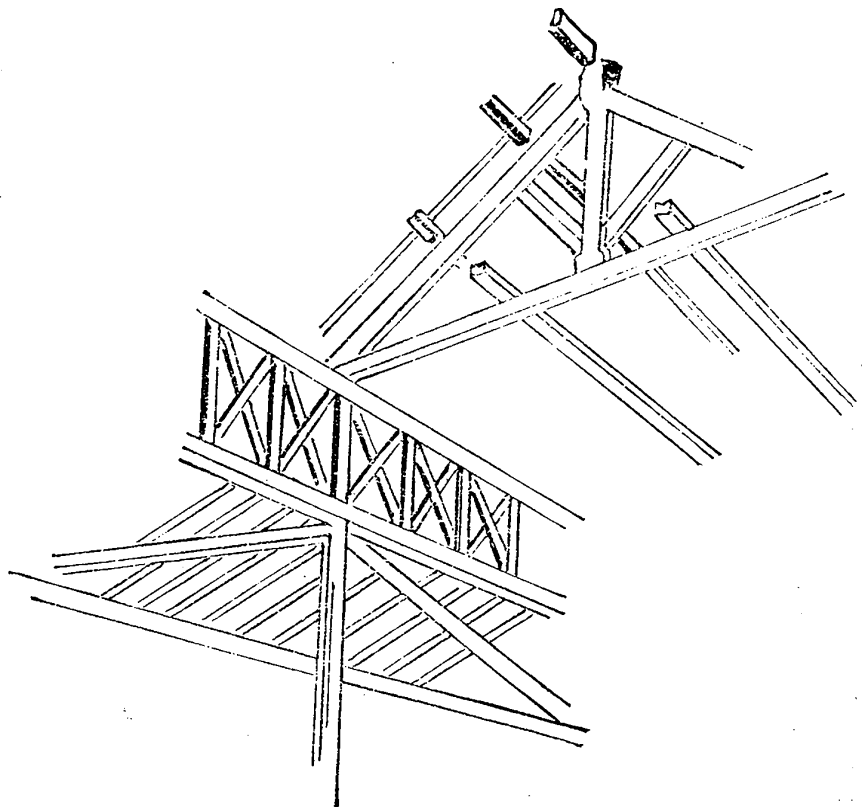
圖 三 十 第

上ノ大屋根ハ雄  
 柱小屋組ニノ之  
 ニ二條ノ梁挾ヲ  
 架シテ振レ留ト  
 ナシ左右ノ桁ハ  
 「リツプルトラ  
 ツス」造トシテ  
 柱上ニ架シ此桁  
 下ヨリ出テ、上  
 等客席ヲ蔽ヒタ  
 ル片屋根モ亦筋  
 違ヲ入レテ三角  
 形ニ組ミタリ  
 (第十三圖)此建  
 築ハ酒田ノ大工  
 齋藤某工費ヲ節  
 センカ爲ニ小材

スルノミニテ薄弱ノ感アル爲ニ筋違ヲ加ヘテ之ヲ固メタリト  
 云フ

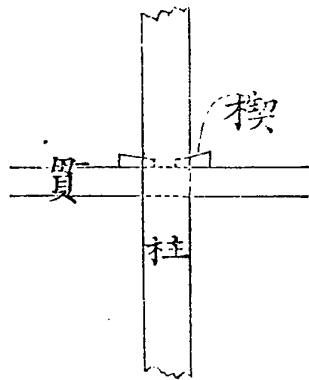
圖四十二第

ルヲ得即チ貫孔ハ却テ柱ニ傾斜ノ地ヲ與フル具タルニ過キサ  
 ルナリ蓋シ柱固メノ堅固ナルニ於テハ一任其上下兩柄挫折ス  
 ルモ建物ハ第二十三圖(酒田濟世學校側面)ノ如ク未タ酷シク  
 傾斜スヘカラサルナリ更ニ之ヲ詳言スレハ基礎ト屋根ニ異狀  
 ナクシテ建物ノ傾斜スルハ柱ノ柄、柄孔及貫孔ニ基クノミ第  
 二十四圖ハ楔固ク柱ニ入り柱貫各其正當位置ヲ保ツ狀ヲ示シ  
 第二十五圖ハ楔地震ニ由テ脱出シ柱ハ爲ニ運動ノ餘地ヲ得テ
