実橋床版における各種非破壊試験の適用性に関する研究

A study on applicability of various non-destructive testing methods for reinforced concrete slab in service load bridge

友清 剛*・魚本 健人**

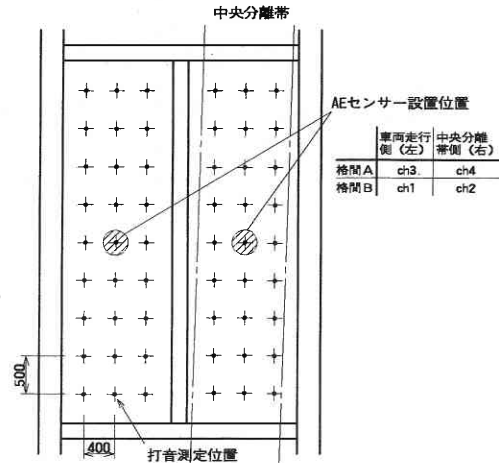
図3 AEセンサー設置位置および打音測定位置

図3に示すように床版下面に増設桁を挟むように1格間2個、合計4個のAEセンサー(CH1~CH4)を取付けて車両通行下で約2時間計測を行った。CH1, 3(奇数チャンネル)は車両通行側, CH2, 4(偶数チャンネル)は中央分離帯に設置した。

図3に示すような400mm×500mmの格子状に設けた測定点に対してインパルスハンマーにより打撃して、その近傍に設置したマイクにより打撃音を記録した。
