1995 年兵庫県南部地震によるマンホールのずれについて

Traces of Large Deformation of Soil found on Manholes

小長井 一 男*

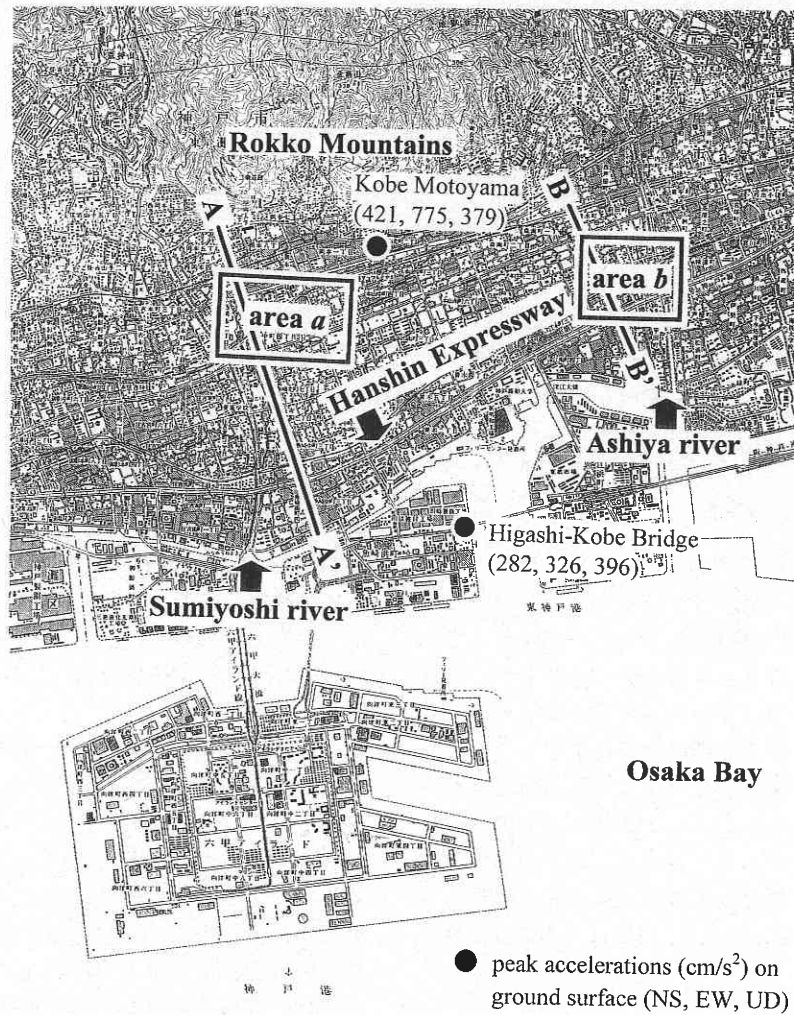
図 2 東灘区調査地域

図 2²⁾ は東灘区の調査対象地域で住吉川よりの area a と芦屋川近くの area b が今回の報告の対象である。area a

は住吉川の扇状地の扇頂から扇中央にかかる区域で新天井川雨水幹線がその中央部を北から南に通過している。area b は芦屋川下流部の扇中央から扇端部に位置しており、その南縁に横倒しになったピルツ形式の阪神高速道路の高架部分が通過している。住吉川と芦屋川はいわゆる天井川でこの 2 つの河川に挟まれた部分は典型的な扇間凹地である。

これらの調査区域に最も近い強震計設置箇所は、神戸本山と東神戸大橋の 2 箇所で図中に●で示されている。各地点での南北、東西、上下方向の最大加速度は括弧内の数値で示されている。神戸海洋気象台を始め、この地震による強震記録の多くは南北方向に強い揺れを示しているが、本山小学校では東西方向の最大加速度値の方がやや大きく、また上下方向の加速度も大きい。しかしこの値は一部振り切れた記録から推定されたもので、大まかな目安は与えるものの、この点に留意する必要がある。

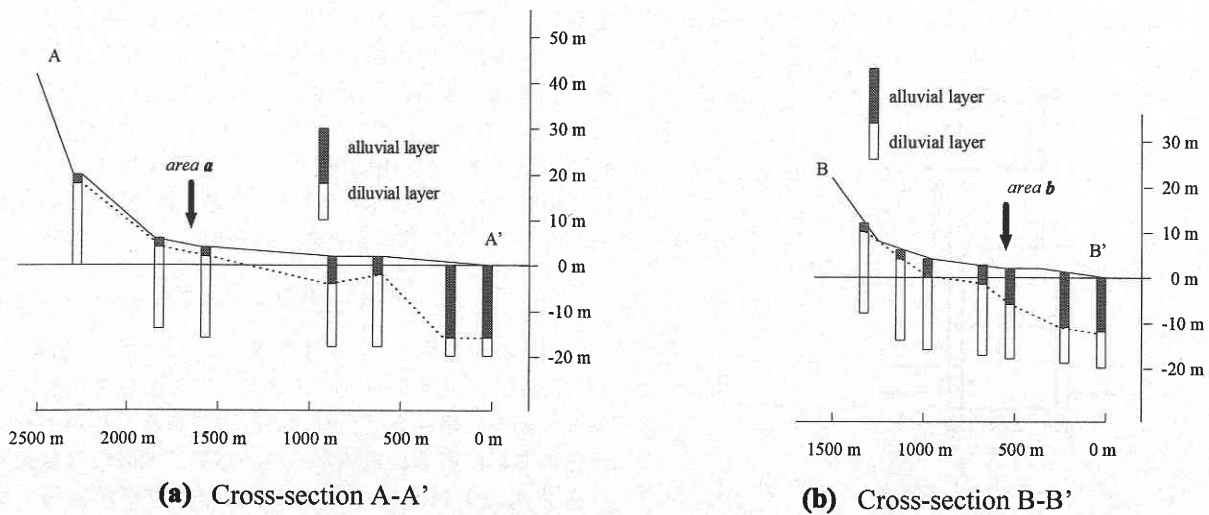
図 3 地盤横断

この 2 つの調査地区それぞれをほぼ南北方向に横切る断面での地質状況の概略を図 3²⁾ に示す。中積層の厚さが六甲山麓から臨海部に向かうにつれ徐々に大きくなる様子が確認できるが、扇状地の扇頂部から扇中央部にかけて 2~5 m 程度、扇頂近くでは 1 m を切るような場所も多い。写真 1 は住吉川扇頂部での地表近くを掘り下げた場所で撮影された地盤状況である。砂礫に直径数十 cm の玉石が混じっている様子が認められる。
