特 集 2
調 査 報 告

阪神・淡路大震災における擁壁の挙動について

Behaviour of Soil Retaining Walls during the Great Hanshin-Awaji Earthquake

古 関 潤 一*・龍 岡 文 夫**

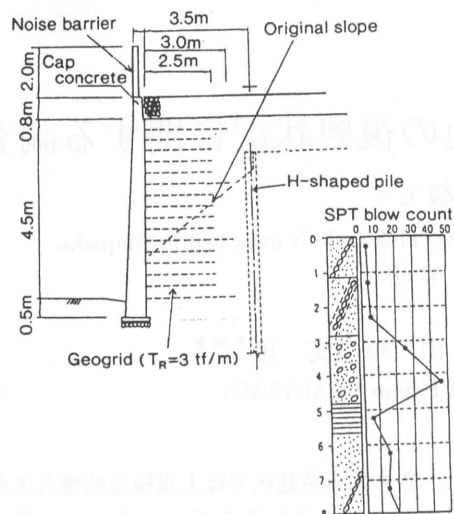
図7 タナタ地区のジオテキスタイル補強土擁壁の断面図

度の変位・傾斜が生じていた。これらの断面図を図7及び8に示す。補強土擁壁は基礎を持たず、また、その壁面工には少量の鉄筋しか用いていないが、杭基礎で支持された鉄筋コンクリート擁壁と同程度の変状であったことから、相対的には極めて高い耐震性を示したと考えている。
