昭和 58 年 8 月 8 日 神奈川・山梨県境地震震害調査報告

Report on Damages to Earthquake Named Tentatively as August 8, 1983 Kanagawa-Yamanashi Kenkyo Earthquake

田 村 重 四 郎*・加 藤 勝 行*・酒 井 清 武*
Choshiro TAMURA, Katsuyuki KATO and Kiyotake SAKAI

昭和 58 年 8 月 8 日、神奈川県境に近接して、山梨県道志村に震央をもつ M=6 の地震が発生した。この規模の地震の場合でも、局部的に強い地震動があり、本邦でも被害が発生することがある。本地震では主に石垣、民家の屋根瓦等が被災している。地震動の強さと震害の関連に注目しつつ現地踏査を実施した。

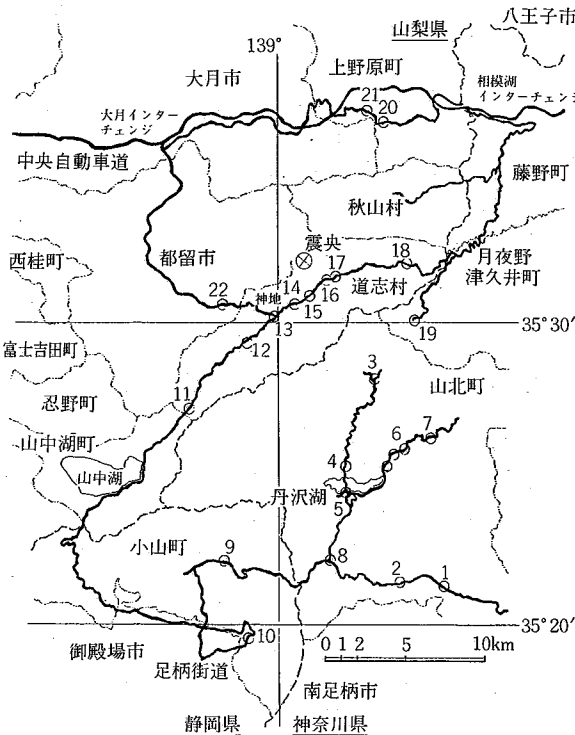
図-3 踏査経路および震央位置
(太実線は踏査経路)

図-3は、現地調査の径路を示す。地震直後、暫定的に決められた震央位置が、神奈川県山北町内であったため、第1回目の調査では重点を山北町北西部においた。調査で得た被害状況は、この震央域と一致していないことがわかった。第2回目の調査は、第1回目の調査資料ならびに新しい震央位置、その後判明した構造物の被害状況等に基づいて、道志村を中心に、より広い範囲で行った。

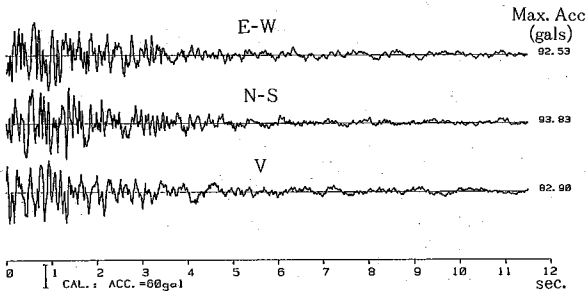
図-5 三保ダム付近の岩盤内 (地下 45.3 m) の加速度記録

図-5は、No. 130の加速度波形である。S波の到達の直前に記録装置が動作していて、主要部が記録されていることは確認されている。

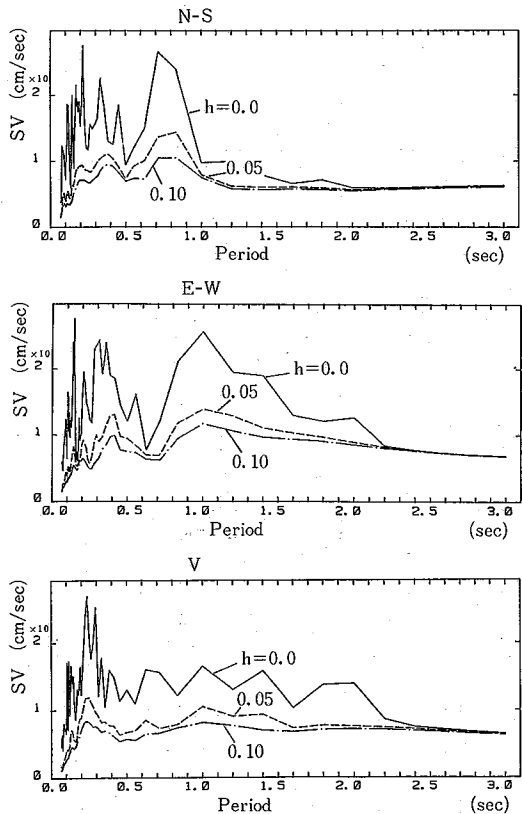
図-6 三保ダム付近の岩盤内 (地下 45.3 m) の加速度波形の速度応答スペクトル

図-6は、その応答速度スペクトルを示す。この図より、水平方向では、1 Hz前後より10 Hz前後まで、また鉛直方向では0.5 Hz前後から10 Hz前後までほぼ一樣な振幅をもつような振動数特性を示していることがわかる。(No. 130の観測点の計測設備は、文部省昭和55年度自然災害特別研究助成を受けている)
