1964年新潟地震による新潟市の上水道およびガス施設の震災復旧 (その2)

Restorations of Water Supply and City Gas Systems in the City of Niigata
after the 1964 Niigata Earthquake (Part 2)

片山 恒雄*・増井 由春*
Tsuneo KATAYAMA and Yoshiharu MASUI

1964年新潟地震により新潟市の上水道とガス施設が受けた被害とその影響を、主として地震後の対応と復旧経過に注目して、多数の原資料と既刊の報告書をもとに再構成したものである。生産研究第33巻 第1号の(その1)に続き、(その2)では都市ガス施設の復旧過程、全体のまとめ、および参考資料のリストが示されている

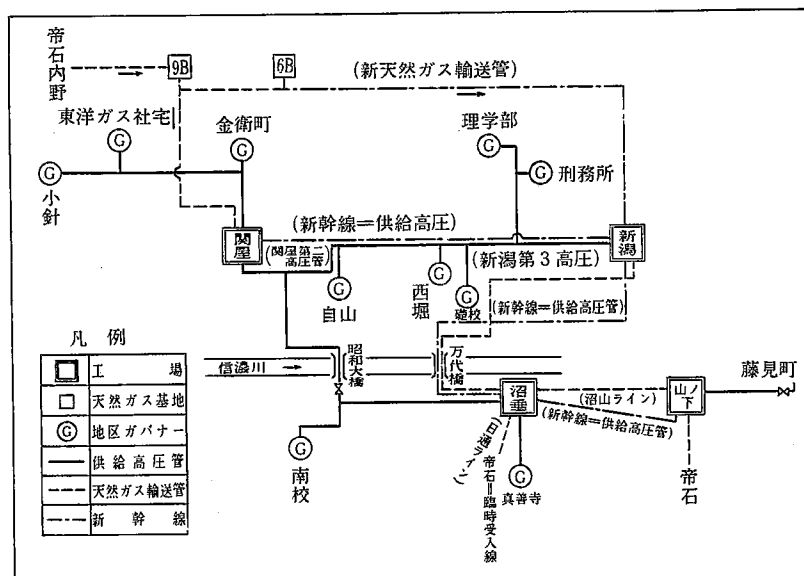
図15 北陸瓦斯(株)新潟営業所の供給系統模式図³⁾

当時の北陸瓦斯は地下から採取する水溶性天然ガスを原料とした都市ガス供給を行っており、製造工場といっても、天然ガスに空気を混入して熱量調整し、圧送するだけであった。図15に示されるように、原料の天然ガスは帝国石油(株)内野操作場と北陸天然瓦斯興業(株)海岸鉾山基地(図中に6B、9Bと示されている)から輸送管で各工場へ送られていた。本質的には4つの工場のすべてが1本の輸送管に頼っており、東新潟へは万代橋を越えて送られていた。工場で調整されたガスは、各工場からの直接低圧供給と西新潟8箇所および東新潟2箇所の地区ガバナーで減圧されて需要家に供給されていた。おもに需要ピーク時に供給する貯留ホルダーは4工場で10基設置されていたがすべて傾斜・損傷などの被害を受けた。

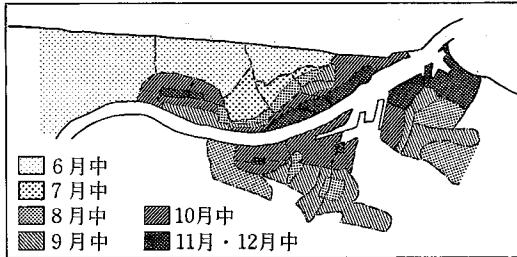
図17 地域別に見たガス供給再開状況

図17に地域別に見たガスの供給再開のようすを示す。図18には系統別に見たガスの供給再開戸数の伸びを示したが、最初に約20%の復旧率に達して以降、重被災地区の供給再開は難行した。図19に緊急復旧計画による作業工程と実際の復旧作業の期間を比較したが作業の遅れは明瞭である。被災の程度が当初の予想をはるかに上回るものであったことは事実であるが、復旧作業遅延の原因の1つに作業人員確保の問題があろう。図20は、ガス導管復旧に従事した人員を7月28日までの期間について示したものである。地震発生から7月4日までの稼働人員は約4,000人、同じく7月28日までで約15,000人となっている。一応の応急復旧が完了した被災後6か月たった12月15日までの導管復旧稼働人員は約67,900人といわれているが、1日平均にすれば約370人程度である。各工事ブロック別に需要家数と復旧期間から、単純に推定した供給再開効率率は図21のようになる。この図からわかるように、西新潟の1, 2を除いてはきわめて小さい値である。1964年と1978年とでは工事の方法そのものに大きな違いがあるから単純な比較は難しいが、宮城県沖地震の際の仙台市ガス局の供給再開効率率の約1/10の値である。また、復旧資材の手当についてみたのが図22である。おもに中圧ラインと低圧本管の幹線復旧に使用されたものであるが、6月20日に行われた1次発注分の入荷
