1978年宮城県沖地震による都市供給施設の被害と復旧

——都市ガス施設——

Effect of the Miyagiken-oki Earthquake of June 12, 1978, on City Gas Systems

片山 恒雄*・増井 由春*・磯山 龍二**・甚内 郁郎***

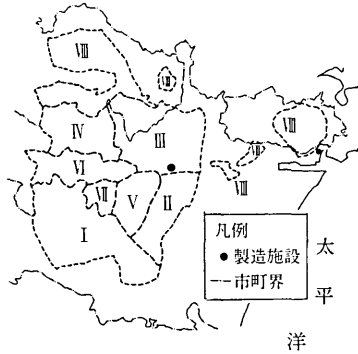
図10 仙台市ガス局供給区域のブロック分け

つ安全な復旧方法として、需要件数・供給地区系を勘案したブロック化による供給再開計画が立案された。13日午後の段階で最初に6つのブロック化による計画が立てられた。¹⁷⁾ その後この計画は再開作業のしやすさなどを考え、16日に最終的に8ブロック化が採用された(図10)。14日から行われたブロック化に伴う導管切断は51箇所におよび、17日にはほぼ完了した。¹⁷⁾ ブロック境界は主として河川、鉄道、主要道路などが選ばれ、団地群は独立のブロックとして設定されている場合が多い。

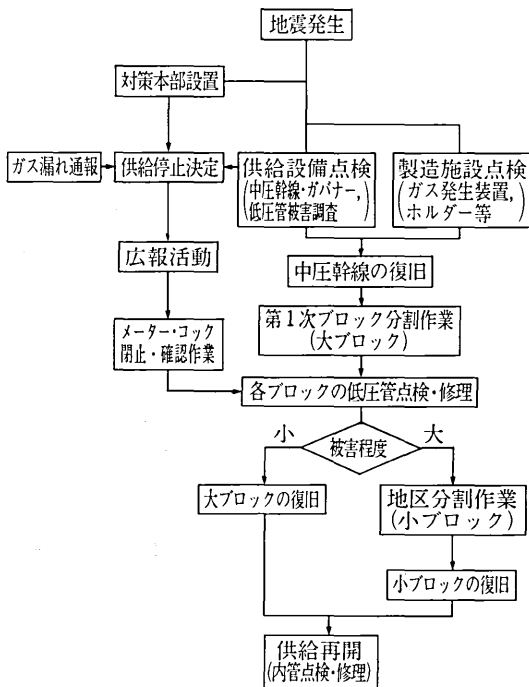
図11 仙台市ガス局の復旧経過

図11は供給再開までの巨視的な作業の流れを、また図12はブロック化から閉栓に至る詳細な作業の流れを示している。低圧管の点検・修理に先立つ各需要メーターコックの閉栓確認作業は、ブロック化と平行して、15日から本格的に開始され、17日には市一般職員200名¹⁸⁾あまりを動員して18日までに全供給区域について終了した。メーターコックの閉栓確認は作業員1人で1日あたり200件程度と言われ、広報等による閉栓呼びかけにもかかわらず、事前に閉栓していたものは5割程度であった。

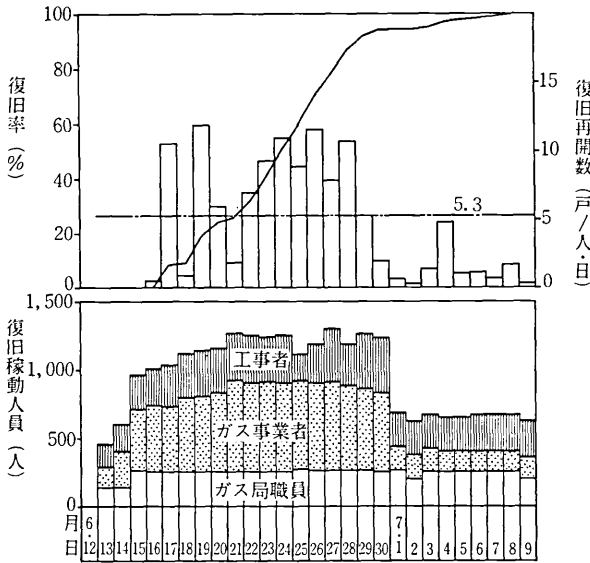
図14 仙台市ガス局の復旧再開状況

表20は地震発生後の6月12日からほぼ完全に供給が再開された7月9日までの期間における1日ごとの供給再開戸数および復旧稼働人員とその内訳を示したものである。また図14は表20の内容を図化したものであり、供給再開の進捗状況が明瞭に示されている。この間に復旧に従事した総数は約25,700人・日に達し、最盛時には1日あたり約1,300人が動員されている。総動員数の25%がガス局職員、44%が他ガス事業者からの支援、残りの31%がガス工事者となっている。また、稼働人員1人・日あたりの供給再開戸数は時期により大きく変動しているが、作業が順調に進んでいる場合で10戸/人・日程度の値となっている。

(2) 被害程度および被害の地域的分布の正確な把握、ブロック化の立案と実施に要する時間を短くする。特に後者は事業体の規模に大きく依存すると思われる。図14および図17に示された仙台と塩釜の復旧率の伸びを比較すると、被害の程度は塩釜の方が高いと考えられるにもかかわらず、塩釜では前述の(2)の段階がずっと短かったとの印象を受ける。復旧の具体的な作業は投入人員などの物量に直接比例して進めることができても、計画段階では中核的な少数の人間の判断が重要となり、この段階で組織の規模が極めて重要な影響を及ぼすものと思われる。この点から、仙台市ガス局の1ブロックが塩釜瓦斯・石巻瓦斯の供給エリアに、また1セクターが古川ガスの供給エリアにほぼ相当していることに注目しておきたい。したがって、地盤条件の相違などを考慮した事前の被害予測、およびそれを基本としたブロック化の計画と実施のための方策などを十分に検討しておくことが、特に大規模なガス事業体にとっては防災対策の基本となると言える。また、供給停止後に必要となる各需

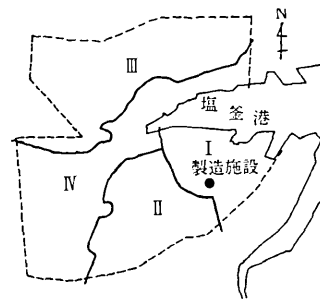
図16 塩釜瓦斯供給区域のブロック分け

本・支管から点検・修理を進めたが、予想以上のガス漏れ箇所があることから、15日夜半、急きょブロック化を決定し16日早朝から分割作業に入った。図16にブロック分割を示し、表22に各ブロックの需要家数と導管の被害箇所数を示す。中圧ラインとして敷設されている本管を切断し、製造施設に近い方からブロックごとの復旧はかった。最初に点検・修理に着手したIブロックの幹線ラインの被害箇所が特に多かったため、他ブロックの作業開始には時間を要した。たとえばIブロック港町2丁目では導管延長50m程度の区間で、1つの被害を発見して修理・昇圧するたびに次の被害箇所が新たに発見されるという事態となり、この区間だけで10箇所の被害が発見された。需要家へのガス供給は16日から再開され、24日に不在需要家分を除いた一応の復旧作業を完了した。供給再開の進捗状況を表23および図17に示す。他ガス事業者からの応援は6月13日から6月29日までで16事業者延人員558人に及んだ。
