調査報告

1978年宮城県沖地震の被害調査報告(概報)

Miyagi-ken-oki Earthquake of June 12, 1978 — Preliminary Report

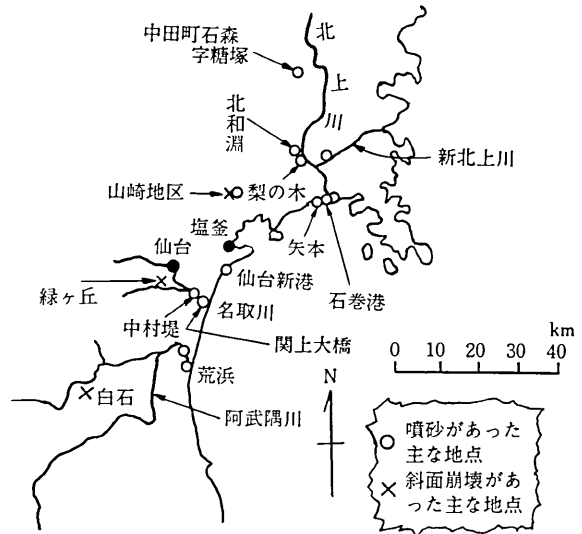
図1 位置図

今回の地震でも、その規模は、新潟地震の場合には及ばなかったが、宮城県各所で、海岸沿いの砂質埋立地（特に仙台港～石巻湾間）、阿武隈川・名取川・江合川・北上川・新北上川・吉田川等の現河川敷・旧河道・堤内地でいわゆる噴砂現象を伴う地盤液状化現象が生じた(図1)．阿武隈川河口右岸・荒浜の砂丘の裏側の国民保養センター敷地内の各所で地震とともに地割れが生じ、水が噴き上げた．一つのプール底は上昇圧によりひびが入り使用不能になった．また、図2に示すように浄化槽が最大40cm 浮上した．噴砂は浮上した側のみに見られた．噴砂域で、二重管式コーン貫入試験を5点で行った．内、3点では、深さ30cm 程度で貫入不能になったが、2点では、図3に示すように、かなり深い所まで貫入抵抗が小さい．これは、噴砂時に、地下に非常にゆるい層が形成されたためと思われる．前述のプールの脇6～7m離れた所に掘られていた排水管の工事用のトレンチ（2m×3m）で、深さ80cm での原位置の単位体積重量を測定した(図4)．これによると、原位置の相対密度は30～40%前後であり、かなり緩い状態にあることを示している．このトレンチで地下水位は1.45m、付近のマノホールで1.1mであった．これらのデータを用いて、簡単な液状化解析をする³⁾．液状化抵抗力は、 $D_r = 35\%$ とすると、次式で推定できる．
